VARJAKANSAARI, PALOASEMA

1665 KUT
PALOASEMAN TORNIN RAKENTEET

17.6.2014

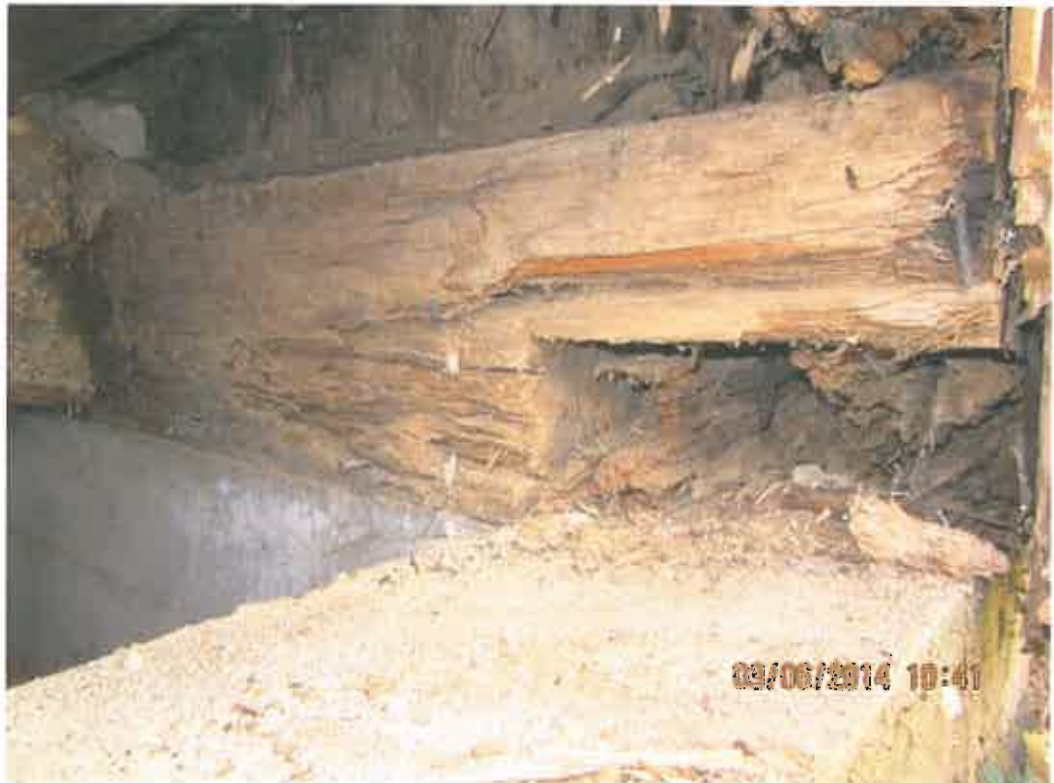
Rakenneavauksesta voitiin havaita, että osa ulkoseinän alajuoksuhiirtä on poistettu. Lisäksi tornin nurkan alueen alajuoksuhiirret olivat läpilahoja. Samoin tornin pystyhiirret olivat tornin ovelle asti alaosistaan lahonneet poikki.

Valokuva 1: Kuva tornin väliseinän ja ulkoseinän nurkasta. Alajuoksuohirret ovat nurkan kohdalla pahoin lahonneet.

Alajuoksuhirteen tehtiin lahoporaus lahosyvyyden selvittämiseksi. Poraussuunta oli tornin sisäpuolen suuntaan. Porausten perusteella lahosyvyys on väliseinän puoleisessa alajuoksuhirressä n. 40 - 50 mm. Lisäksi tutkimuksissa havaittiin, että pystyhirsien kohdalla alajuoksuhirren yläpinta oli lahonnut n. 50 mm:n syvyydelle.

Tornin perustuksen ulkoseinän kohdalla havaitut lahovauriot johtuvat todennäköisesti maaperän ja ulkopuolisten olosuhteiden aiheuttamista kosteustekijöistä. Erityisesti nurkan alueella, rakenneavauksen kohdalla puurakenteiden kantavuus on loppunut. Tornin sisältä käsin tehtyjen tarkastelujen perusteella tilanne on muissa seinän osissa parempi.

Tornin vaurioituneet puurakenteet tulee uusida ja perustuksen tasoa parantaa. Tornin välittömässä läheisyydessä kasvava korkea metsikkö on suojannut tornia suuremmilta tuulikuormilta, mutta mikäli ympäristöön tehdään raivauksia, kasvavat torniin vaikuttavat tuulikuormat huomattavasti ja lisäävät rakenteisiin kohdistuvia rasituksia.

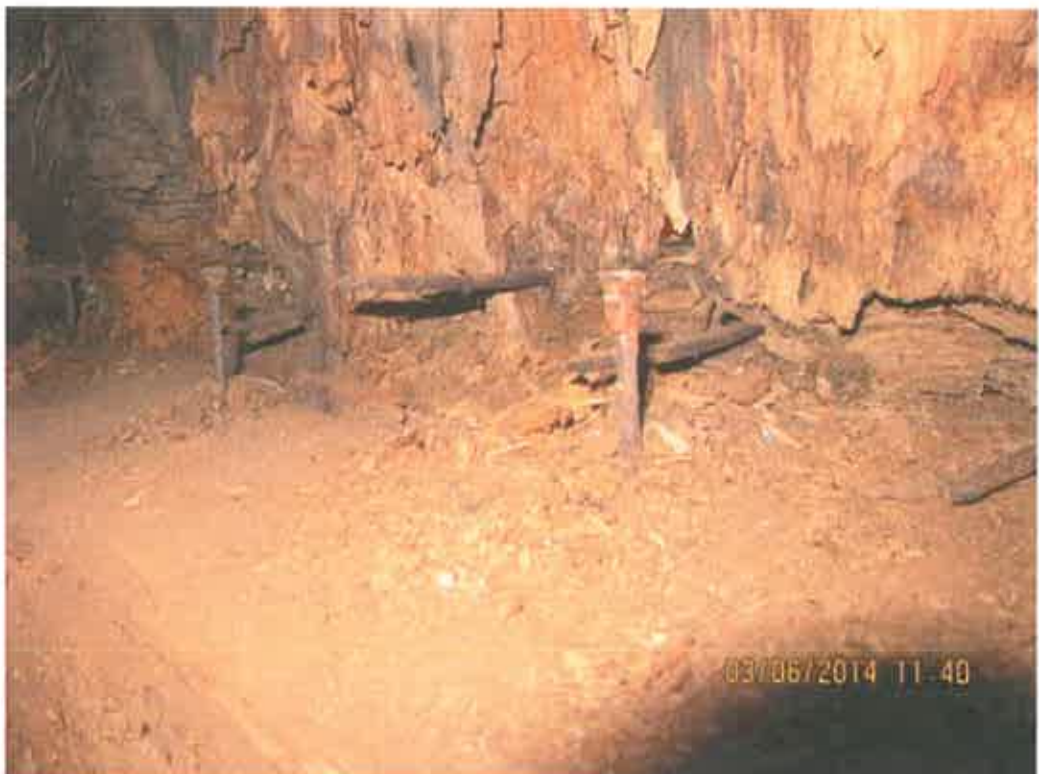
Valokuva 2: Nurkan alueen pystyohirret olivat lahonneet alaosistaan poikki. Alajuoksuohirren yläpinta oli seinän kohdalla lahonnut.

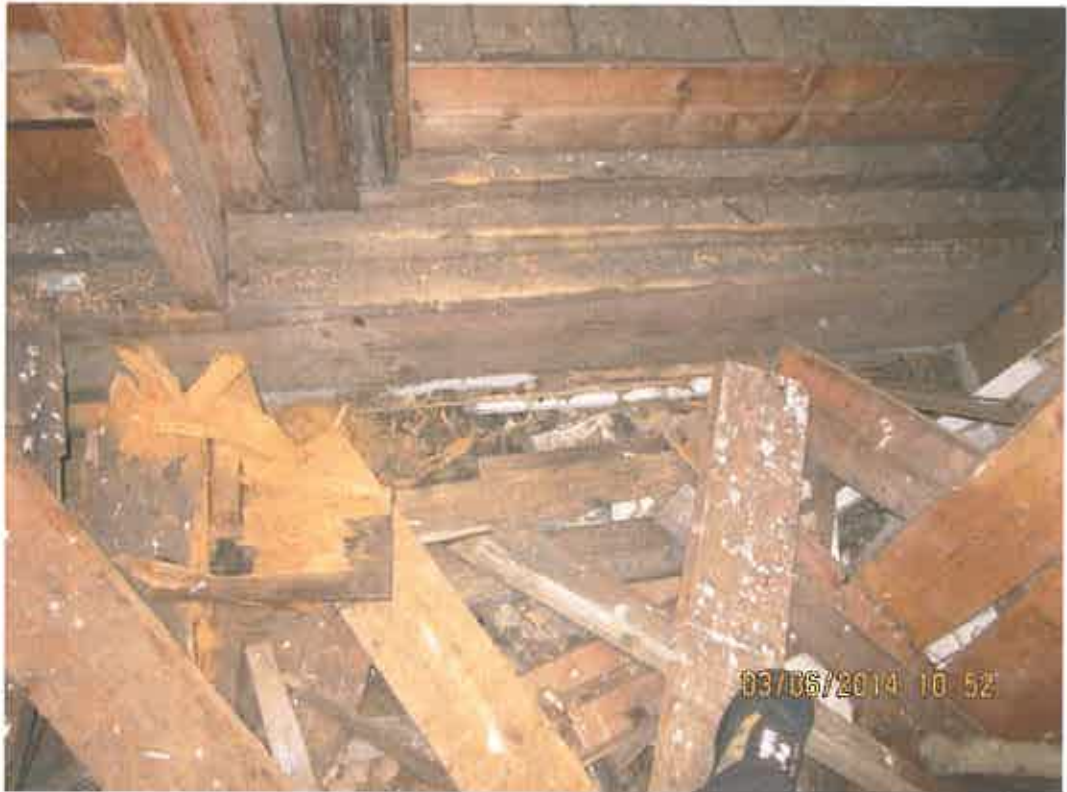
Tornin sisältä käsin alajuoksuhirret sekä pieni määrä betonisokkelia näkyvillä. Silmämääräisten tarkastelujen perusteella alajuoksuhirret olivat huomattavasti parempikuntoisia kuin rakenneavauksen kohdalla. Alajuoksuhirsien pinnassa havaittiin kuitenkin kastumiseen viittaavia kosteusvauriojälkiä.

Valokuva 3. Kuva tornin sisältä, oviaukon kohdalta. Puurakenteissa on havaittavissa kastumisen jälkiä.

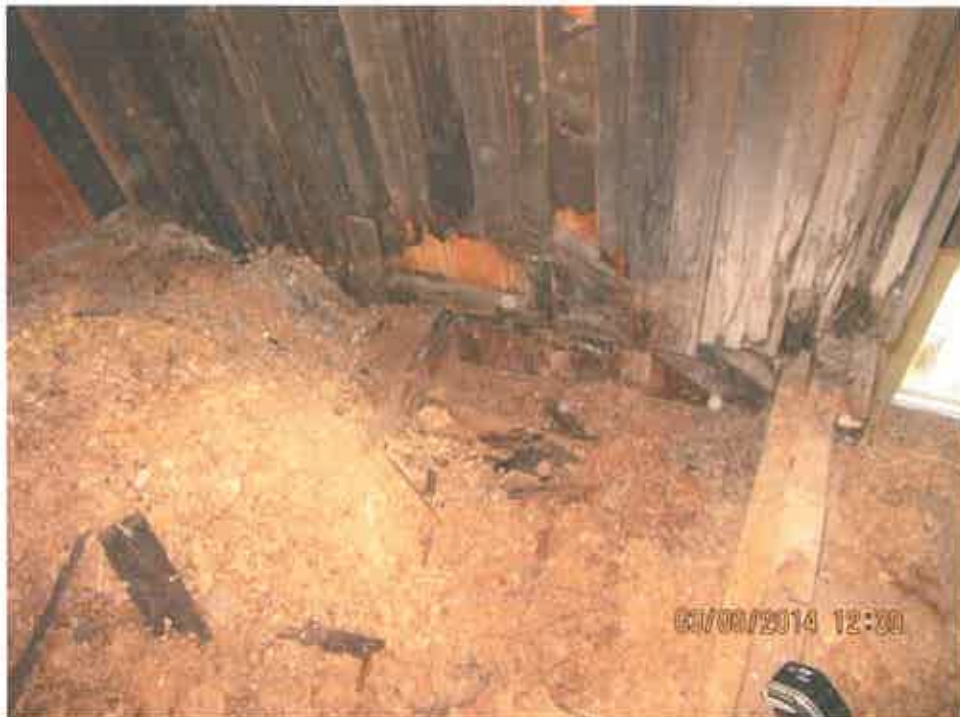
Tornin seinän ja yläpohjatilan liitoksesta oli tutkimushetkellä poistettu kutterilastua rakenteiden kunnon näkemiseksi. Tarkasteluissa havaittiin, että liitoksen alueen puurakenteet olivat pahoin vaurioituneet.

Valokuva 4. Tornin ja yläpohjan liitoksen puurakenteet olivat pahoin vaurioituneet.

Tornin seinään lovettuun kannatinpalkkiin sekä tornin seinään tehtiin lahoporauksia lahosyvyyden selvittämiseksi. Porauksien perusteella yläpohjapalkki on tornin liitoksen läheisyydessä läpilaho. Tornin seinän pystyhirsien lahosyvyys oli n. 10 mm.

Yläpohjatilassa havaitut rakenteiden vauriot johtuvat todennäköisesti mahdollisten kattovuotojen ja tiivistymisestä aiheutuvan kosteuden pääsystä rakenteisiin. Yläpohjatila on tuulettumaton eikä kertyvä kosteus pääse kuivumaan. Jatkotoimenpiteinä vaurioituneet rakenteet tulee korjata uusimalla lahovaurioituneet puuosat. Samalla yläpohjatilan tuulettavuus on varmistettava.

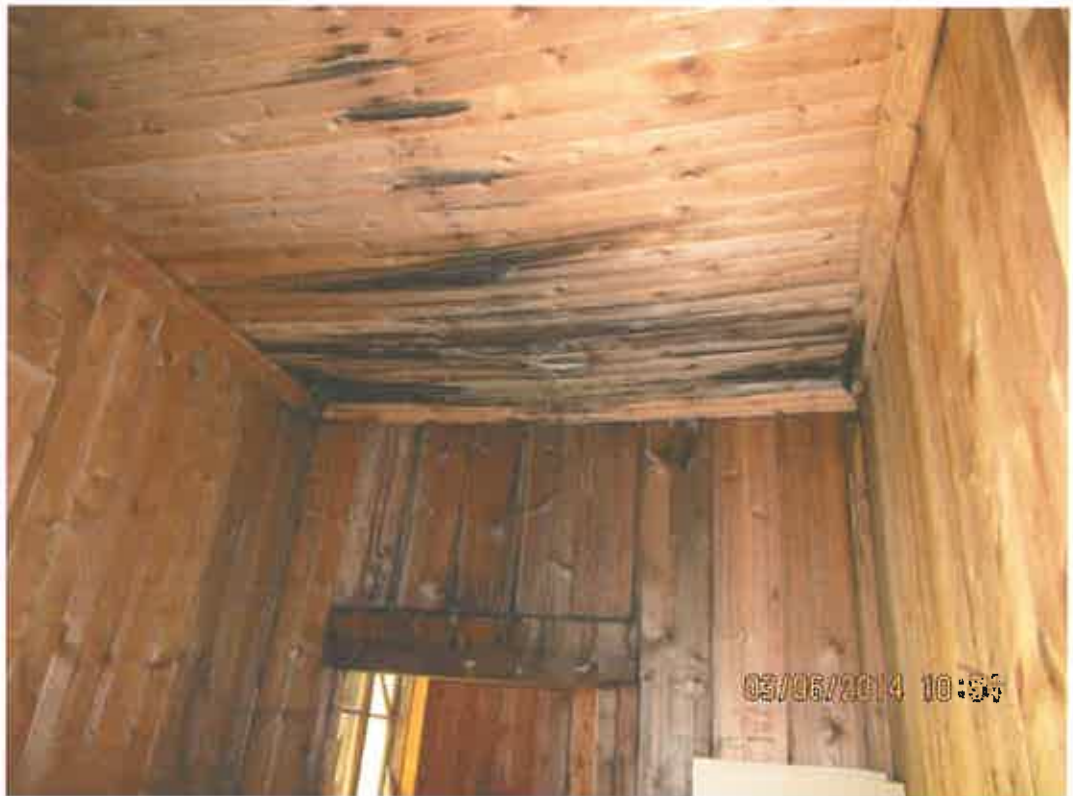
Valokuva 5. Alakatossa on havaittavissa merkkejä kosteuden kertymisestä yläpohjan ja tornin seinän liitoskohtaan.
