YM 11/629/2006

NR-ristikoista rakennettujen kattojen, liimapuupalkkien sekä betonisten HI-palkkien rakenteellinen turvallisuus

Kiinteistöjen omistajien varoittaminen kattoristikoiden asennusvirheistä - riskialttiiden kohteiden spesifiointi

Liimapuun halkeilu

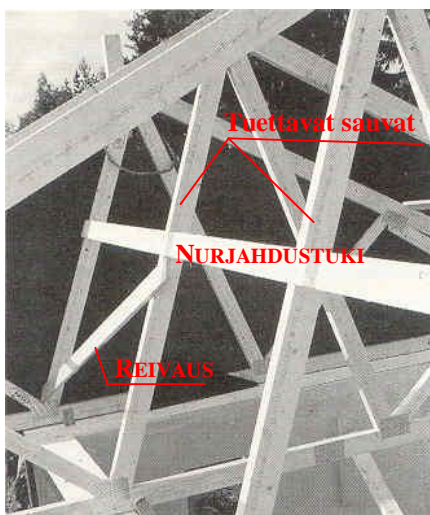
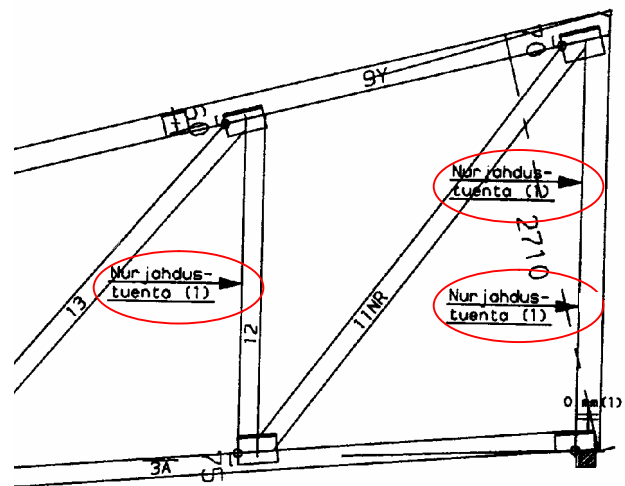
1.2 Nurjahdustukien tarkastus. Tarkastetaan, että kaikki vaadittavat nurjahdustuet ja niiden reivaukset on asennettu. Nurjahdustuentojen naulaus tarkistetaan pistokokeina eri tukilinjoista ja reivauksista.

- Kaikki ristikkosuunnitelmassa nurjahdustuettaviksi merkityt sisä- ja reunasauvat on tuettu poikittaissuunnassa keskeltä tai usean tukilinjan tapauksessa tasavälein
(ks. esimerkkikuva yllä oikealla)
- Nurjahdustuen vinoreivauksia (ks. kuvat) on vähintään joka kolmannessa ristikossa tai vinosidonta on toteutettu rakennepiirustuksen mukaan (ei riitä, että vierekkäisten ristikkoiden sauvat yhdistetään toisiinsa tukilinjalla, joka on kiinnitetty ainoastaan rakennuksen pätyyn)
- Nurjahdustukilaudat ja sen vinoreivaukset on kiinnitetty rakennepiirustusten mukaan kuitenkin vähintään 2 naulaa/liitos ellei kiinnitystä ole esitetty piirustuksissa

*) Puuttuvat nurjahdustuennat, reivaukset ja niiden naukaukset on asennettava ennen talvea!

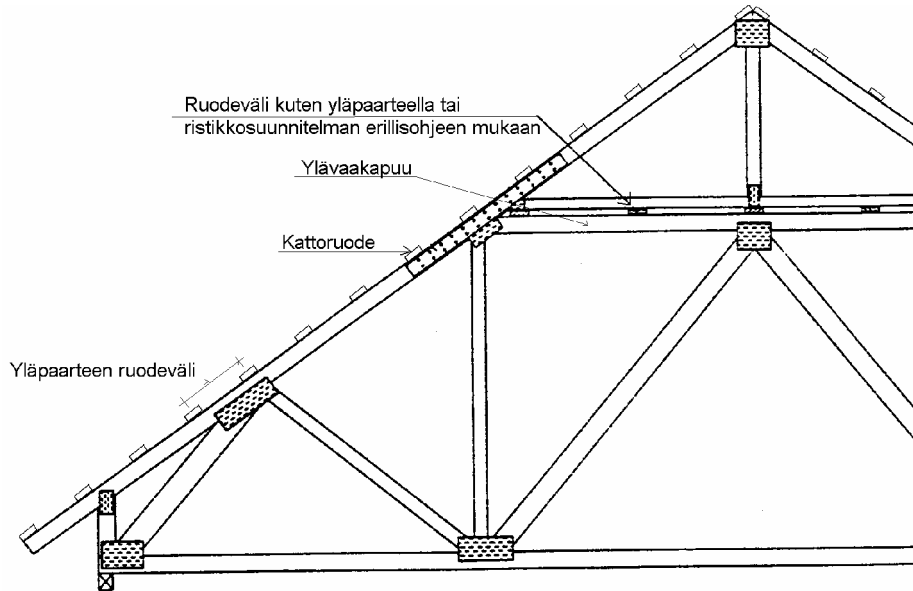
- 1.3 Yläpaarten ruodeväli. Yläpaarten sivuttaistuenta tarkastetaan pistokokeena yhdestä ristikosta. Ruodeväli voidaan mitata alapuolelta aluskatteen läpi tunnustelemalla. Katon korotusten kohdalla yläpaarteiden/ylävaakapuiden sivuttaistuenta tarkastetaan kattavasti.

- KYLLÄ EI*)
- Yläpaarten ruodeväli \leq piirustuksessa esitetty yläpaarten maksimiruodeväli (yläpaarten sivuttaistuentana toimii myös umpeen laudoitus tai ristikkoiden päälle asennettu levytys)
 - Yläpaarten ruodevälivaatimus toteutuu myös katon korotusten (jiiriosat, ikkunaliipat) ja työmaalla kahdesta osasta koottujen ristikkoiden ylävaakapuuun kohdalla (ks. kuva)

*) Puuttuvat ruoteet (esim. 22x100 lauta) on asennettava ennen talvea!
Lisäruoteet voidaan naulata yläpaarten alapintaan.

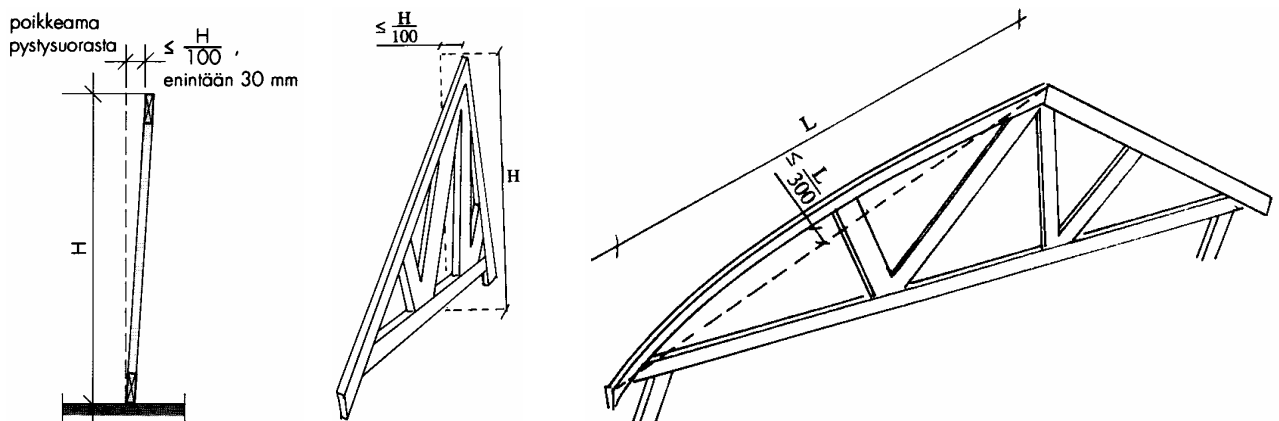
- 1.5 Ristikoiden asennustoleranssit. Ristikoiden keskinäinen etäisyys mitataan pistokokeena yhdestä ristikkovälisestä (valitaan silmämääräisesti suurimmalta vaikuttava väli). Pystysuoruus- ja sivukäyrysmittauksia tehdään vain, jos rakenteet ovat silminnähtävästi vinossa tai käyräytyneitä (mitataan pahimmalta näyttävä tapaus). Pystysuoruus tarkistetaan vatupassilla ja käyryksiä voidaan mitata ristikon viereen vedettävän langan avulla.

- Ristikoiden välinen keskeltä keskelle etäisyys \leq piirustuksessa ristikoiden k-jako
(Sallittu k-jako saadaan ylittää paikallisesti, jos ristikoiden toisella puolella etäisyydet ovat vastaavasti sallittua k-jakoa pienempiä.)
- Ristikoiden pystysuoruus $\leq H/100$ kuinkin enintään 30 mm (ks. kuva)

***) Korjaustarpeen arviointiin on kutsuttava pätevä rakennesuunnittelija!**

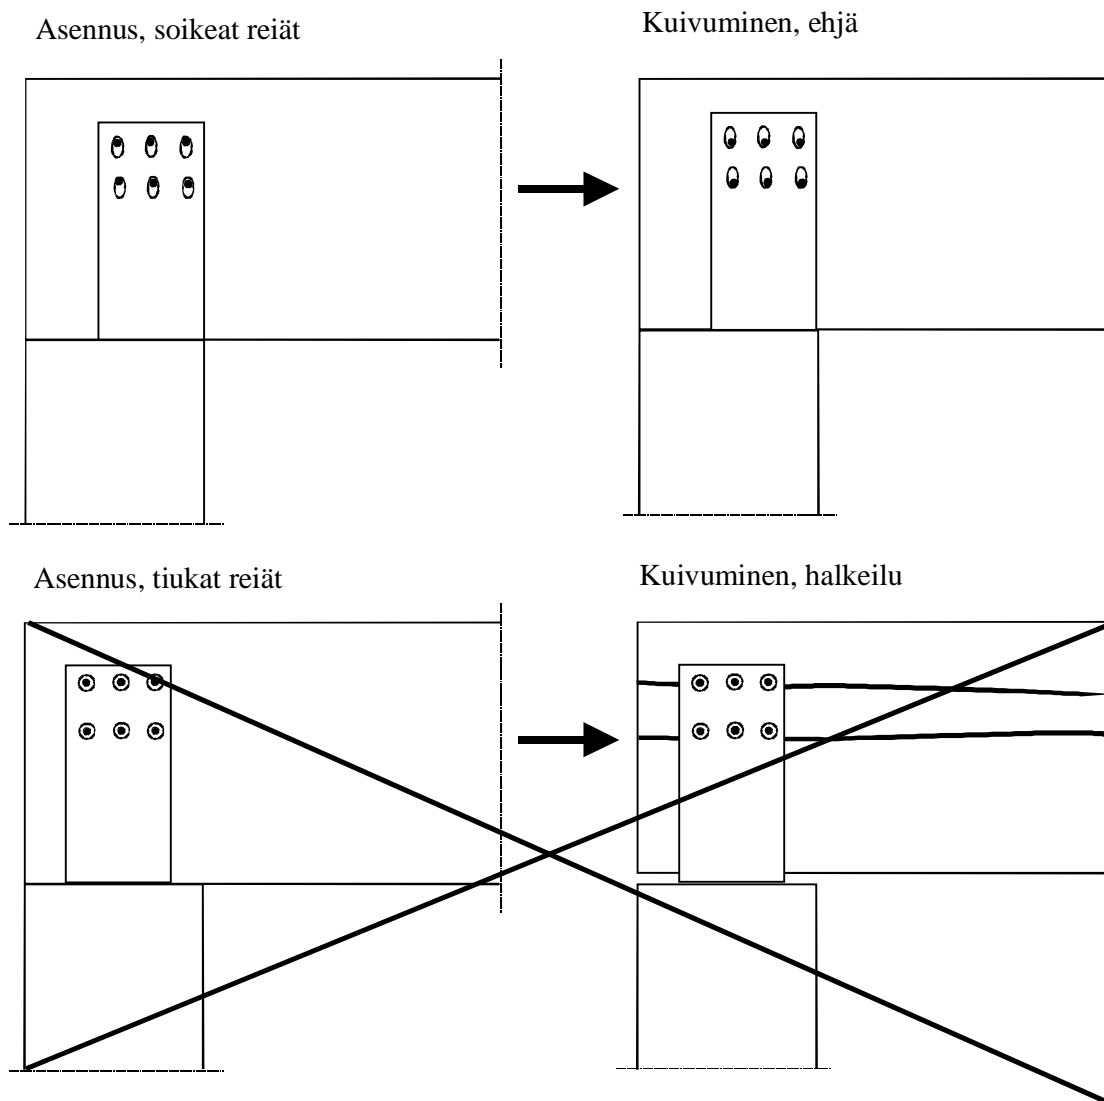
Kuva 7. Palkin liitos tuella. Kiinnitykseen on käytetty teräslevyä, joka on kiinnitetty palkin kylkeen pulteilla tai vastaavilla.

Jos palkki on kiinnitetty tuella kyljistään teräsosiin siten, että teräsosat alkavat kantaa kuormaa palkin kuivuessa, saattaa seurauksena olla palkin halkeaminen. Teräsosien tai teräksen ja palkin välisen liitoksen on oltava sellainen, että palkin kuivuessakin kuorma siirtyy alareunan kosketuksen kautta tuelle eikä palkki jää roikkumaan teräsosan varaan. Tätä on havainnollistettu kuvassa 7.

Kuvan 7 ylemmässä tapauksessa teräsosien reiät on tehty alun perin soikeiksi ja liittimet on kohdistettu asennuksessa reikien ylälaitaan. Kuivuessaan palkki kutistuu, liitin liukuu soikeissa reiässään ja palkki jää ehjäksi. Alemmassa kuvassa kiinnikkeet on sovitettu tiukkaan reikään, ja kuivuessaan palkki jää roikkumaan kiinnikkeiden varaan, kunnes palkin pää murtuu puun syitä vastaan kohtisuoran vetolujuuden ylittyessä reikien kohdalta. Jos kattorakenteella ei ole lumikuormaa, palkki jää roikkumaan ilmaan kiinnikkeiden varaan. Tällöin riittää käytännössä korjaukseksi se, että rakoon kiilataan esimerkiksi vanerista tehty raon paksuinen tukialueen kokoinen täyte.

Nyrkkisääntönä voidaan pitää sitä, että metrin korkuisen palkin korkeus vaihtelee sisätiloissa vuoden aikana 10 millimetriä. Matalimmillaan palkki on lämmityskauden lopussa ja korkeimmillaan juuri ennen lämmityskautta.

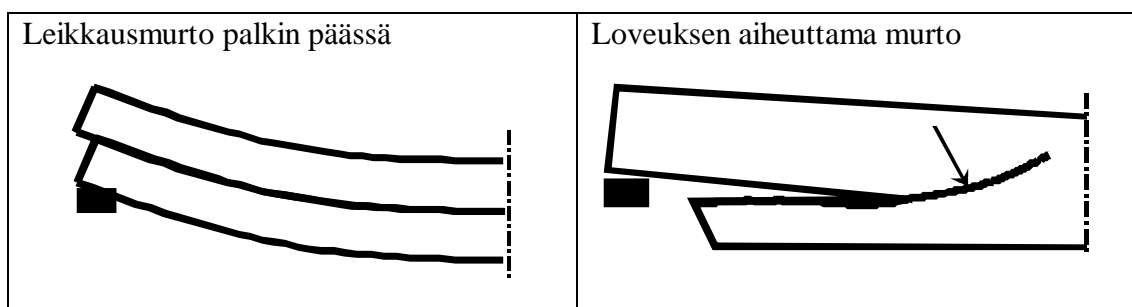
Kuva 11. Vaarallisista halkeamista ja loveuksista aiheutuvia palkin murtumisia.

1. **Lähellä tukea** palkkiin kohdistuu suuria leikkausvoimia, jotka pyrkivät halkaisemaan palkin korkeuden puolivälistä. Jos tuen lähelle muodostuu vaakasuuntaisia kuivumishalkeamia, niin sortumavaara kasvaa. Kuivumishalkeamat syntyvät siitä, että palkki ei pääse vapaasti kutistumaan tai palkin kuivuminen on epätasaista. Tätä on selvitetty tarkemmin luvussa 6. Kuvassa 11 vasemmalla ylhäällä on esitetty palkin pää, kun leikkausmurto on tapahtunut.

2. Tuen lähellä palkin **alareunassa** oleva loveus aina riskitekijä. Mitä jyrkempi loveus on, sitä suurempi halkeamisriski on. Lovetun palkin halkeaminen aiheuttaa helposti välittömän murtumisen eli palkin kantokyvyn menetyksen. Murtuma lähtee yleensä loveuksen vaakapinnan tasolta. Murtotilannetta on havainnollistettu kuvassa 11 oikealla ylhäällä. Pahimmassa tapauksessa halkeama lähtee etenemään vinosti palkin yläreunaa kohti, jolloin palkki sortuu.

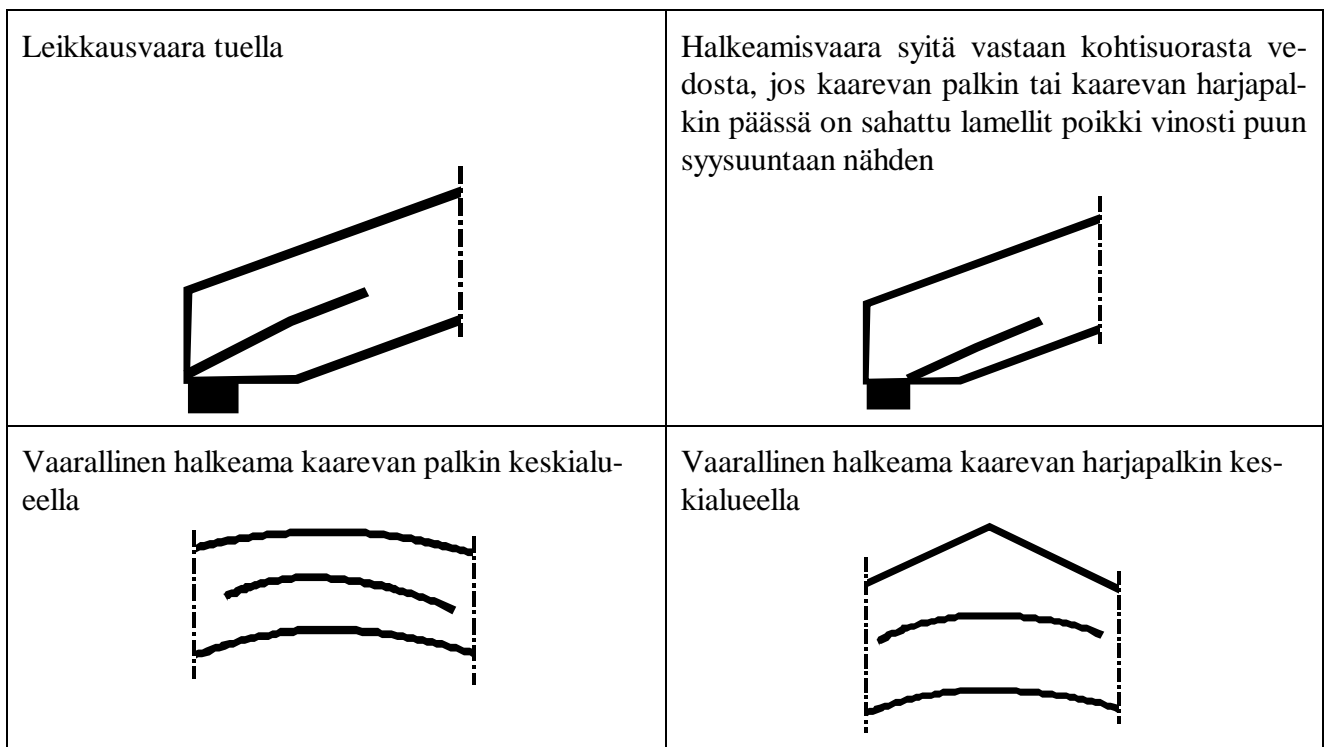
Kuva 12. Vaarallista halkeamia kaarevien palkkien ja kaarevien harjapalkkien tukialueilla ja jännevälin keskellä.

1. **Lähellä tukea** palkkiin kohdistuu suuria leikkausvoimia, jotka pyrkivät halkaisemaan palkin korkeuden puolivälistä. Jos tuen lähelle tulee syiden suuntaisia kutistushalkeamia, niin sortumavaara kasvaa samalla tavalla kuin suorilla palkeilla (ks. luvun 9.1 kohta 1). Kuvassa 13 vasemmalla ylhäällä on esitetty kaaviomaisesti palkin pää, kun leikkausmurto on tapahtunut.

2. Tuen lähellä palkin **alareunassa** oleva puun syyt katkaiseva viiste on riskitekijä silloin, kun vino-
sti katkaistut lamellit eivät ulotu kokonaan tuen päälle. Murtotilannetta on havainnollistettu kuvassa 13 oikealla ylhäällä. Pahimmassa tapauksessa halkeama lähtee etenemään vino-
sti palkin yläreunaa kohti, jolloin palkki murtuu.

3. **Reikien** ympäristö on riskialue halkeilun kannalta samalla tavalla kuin suorilla palkeilla (ks. luvun 9.1 kohta 3).
4. Kaarevissa palkeissa ja kaarevissa harjapalkeissa syntyy syitä vastaan kohtisuoria vetorasituksia kaarevan palkissa **jännevälin keskellä ja kaarevissa harjapalkeissa harjan alueella**. Suurimmillaan nämä vetojännitykset ovat palkin korkeuden puolivälissä, jossa sijaitsevat kutistumishalkeamat ovat siis vaarallisimpia. Näitä on havainnollistettu kuvassa 13 alhaalla oikealla ja alhaalla vasemmalla.
