KESKUSTAN TERVEYSASEMAN ULKOSEINÄN VESIVUOTO-ONGELMAN SELVIT- TÄMINEN

KOHTEEN YLEISTIEDOT

Tämän rakennusosien kuntotutkimuksen tarkoitus on selvittää Oulun keskustan terveystaseman syöksytorven vesivuodosta aiheutuneet mahdolliset vauriot.

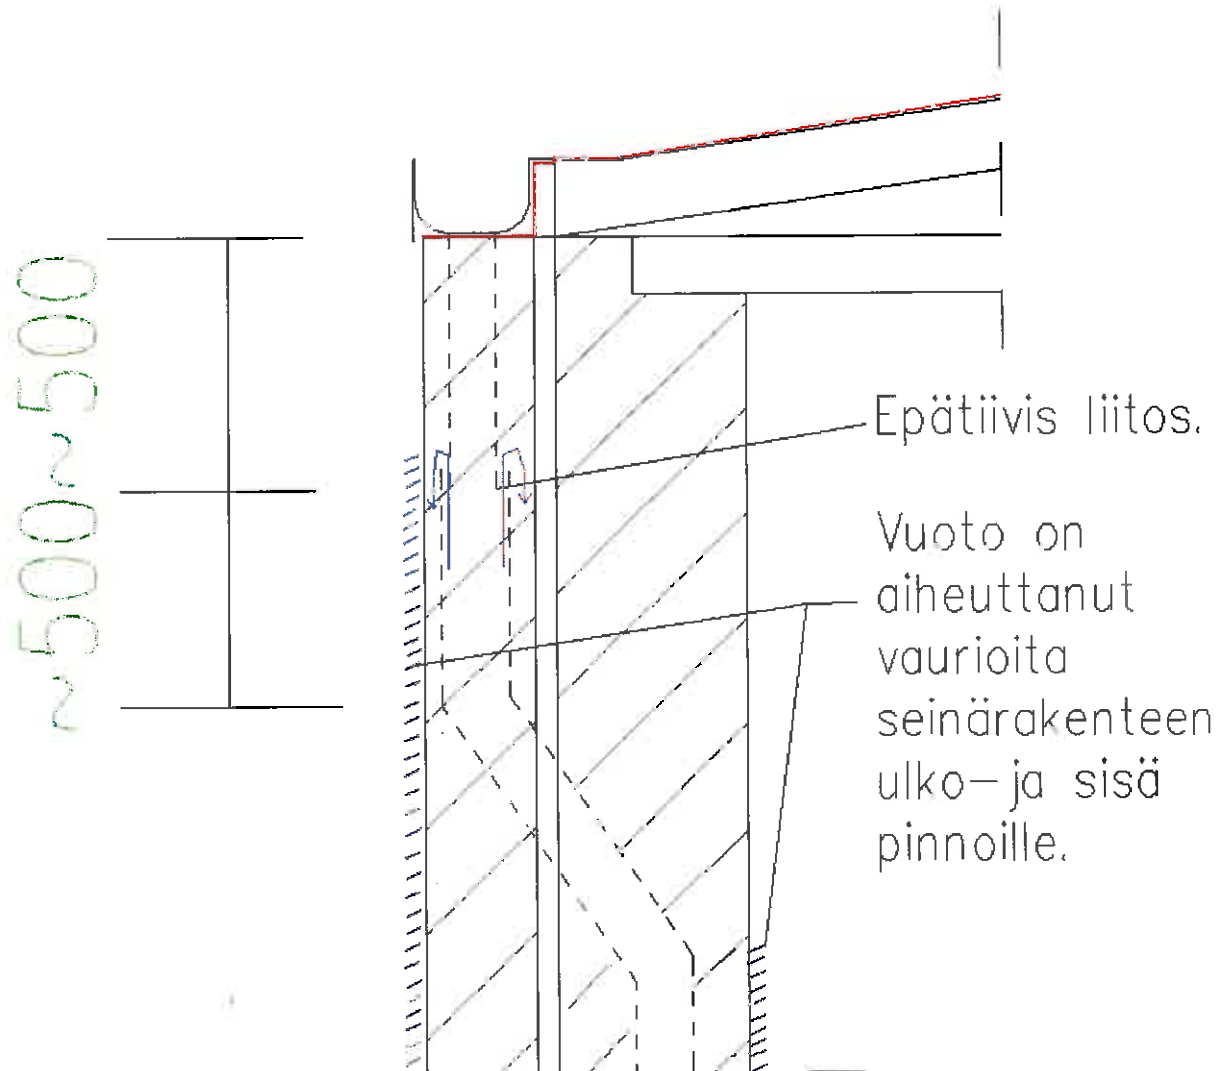
Rakennuksen syöksytorvessa on ollut aiemmin tukos, joka on johtanut vettä rakennuksen liikuntasaliin ja 1 krs: n laboratorion ulkoseinärakenteeseen. Vuodon jälkeen yksi Kansankadunpuoleisista syöksytorvista kuvattiin ja linjassa havaittiin rakennusjätteitä, jotka poistettiin linjan tarkastusluukusta. Syöksytorvessa ollut rakennusjäte on aiheuttanut tukoksen ja syöksytorven täyttymisen vedellä. Syöksytorvessa nousut vesi on päässyt valumaan syöksytorven yläosassa olleesta liitoksesta seinärakenteen sisään.

Piirros 1: Periaatepiirros seinälinjan sisässä kulkevasta syöksytorvesta ja tukoksesta aiheutuneesta vuodosta.

Rakennuksen Kansankadunpuolella tulee julkisivusta poistaa rappaus jyrsimällä vauriokohdilta, kuitenkin niin että, rappaus poistetaan myös 500mm vauriokohdan ympäriltä. Ulkoseinään tehdään avaus syöksytorven liitoksen kohdalle, josta käsin liitos voidaan tiivistää. Rakennuksen porrastilojen kohdalla olevat rappauspinnan vauriot suositellaan korjattavaksi samanaikaisesti korjauskustannustehokkuuden vuoksi.

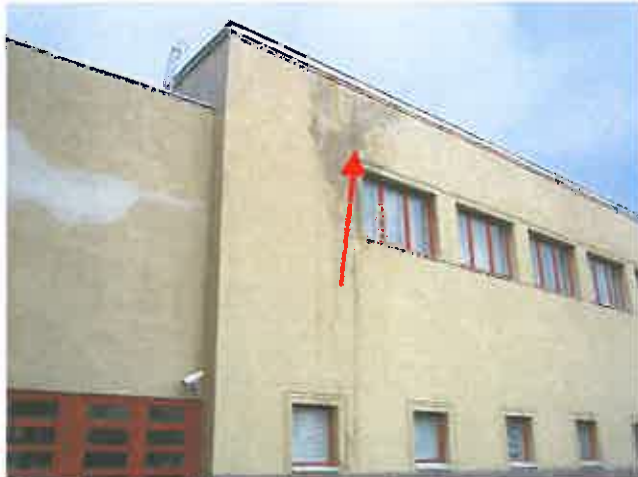
Rakennuksen kansankadun puoleisen syöksytorven vuoto on aiheuttanut ulkoseinä-rakenteisiin vaurioita, jotka näkyvät tummumina ja maalipinnan irtoamisina vuodon kohdalla. Rakennuksen ulkoseinän sisäpinnoissa näkyy veden valumisesta aiheutuneita pieniä jälkiä. Katso kuvaliite 1.

Kuva 1: Kuva Kansankadun puolelta. Rakennuksen julkisivussa on vaurioita ks.syöksytorven kohdalla.

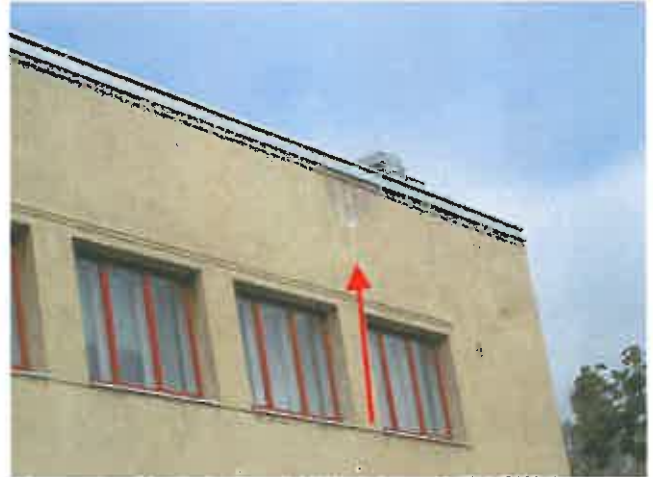
Kuva 2: Rakennuksen Kansankadun puolella lähinnä Saaristonkatua on myös räystäskourun vuodon aiheuttamaa tummumaa rappauspinnassa.

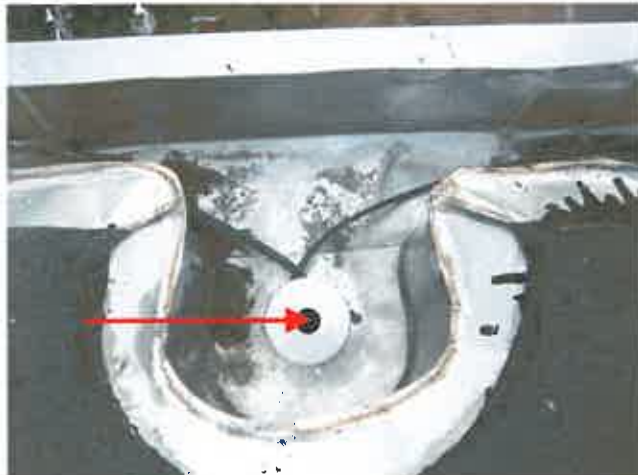
Kuva 3: Syöksytorven yläpää rakennuksen räystäällä.

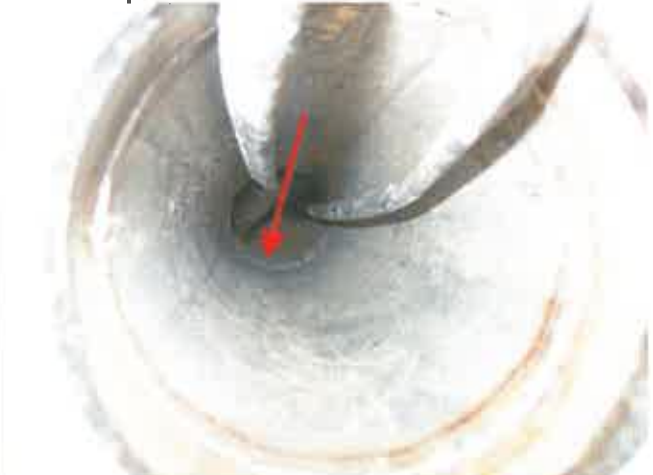
Kuva 4: Syöksytorvi liittyy 0,5 m kohdalla suurempaan syöksytorveen epätiiviviällä liitoksella.

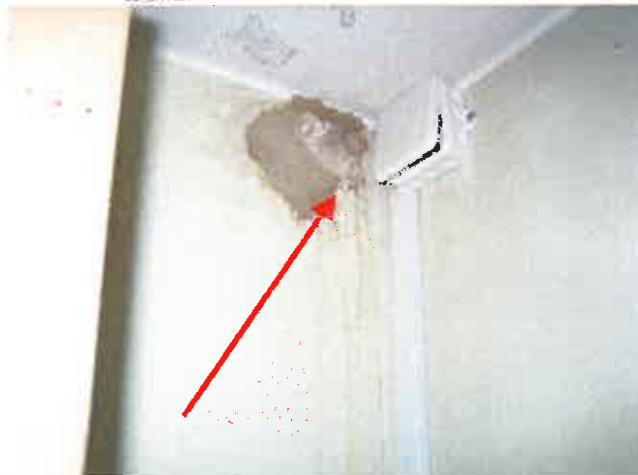
Kuva 5: Liikuntasalin viereisessä projektorihuoneen ylänurkassa, lähellä seinässä kulkevaa syöksytorvea, on vuodon jälkiä

Rakennuksen ensimmäisessä kerroksessa sijaitsevan laboratorion odotushuoneesta, 2. kerroksen liikuntasalista sekä liikuntasalin yläpuolella sijaitsevasta projektorihuoneesta on suositeltavaa poistaa ja uusia mikrobivaurioituneet seinien sisäpintojen tasoite- ja maalipinnat. Hyvän korjaustuloksen aikaan saamiseksi materiaalit tulee poistaa myös 500mm vaurioituneen kohdan ympäriltä. Pintamateriaalin poiston jälkeen tulee seinäpinta puhdistaa ja käsitellä homeen poistoaineella. Ennen seinän pinnoitusta tulee varmistaa, että seinärakenne on riittävästi kuivunut. Tämän jälkeen voidaan seinä pinnoittaa uudelleen.

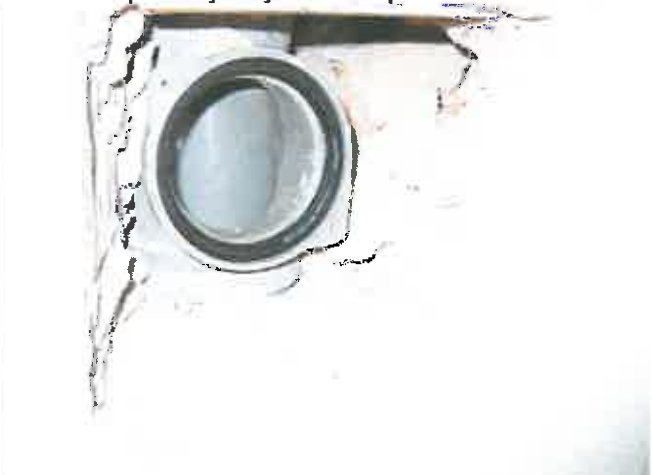
Kuva 6: Syöksytorvessa on tarkastusluukku 1 krs: n Laboratorion odotusaulassa.
