KESKUSTAN TERVEYSASEMAN SISÄILMATUTKI- MUS

9.2.2009

KOHTEEN YLEISTIEDOT

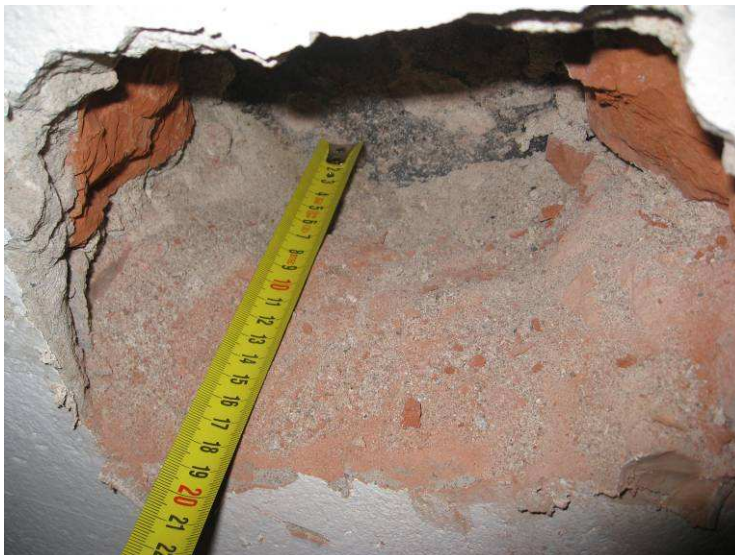
Kellarin seinä on pääosin rakenteeltaan sisältäpäin lueteltuna seuraava:

- Tasoite/maalipinta
- 180 mm tiilimuuraus
- Bitumi
- Betoni

Rakenteessa ei ole eloperäisiä materiaaleja, joista haju voisi syntyä.

Kuva 1. Kellarin seinäavaus.

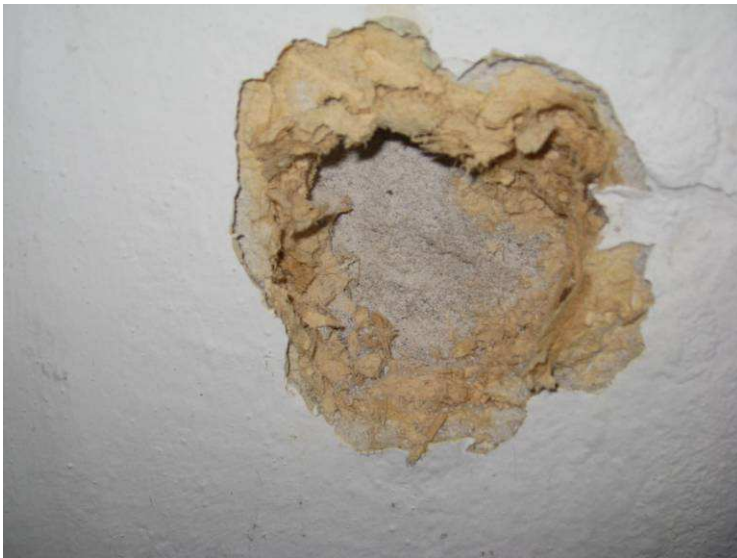
Perusmuurirakenteessa eloperästä materiaalia on Haltex-levy, josta otettiin materiaalinäyte. Haltex-levyä on käytetty ikkunan alapuolisissa rakenteissa todennäköisesti patterin lämpösäteilyn estämiseksi seinärakenteeseen. Materiaalinäytteen mikrobi-analyysin tulokset on esitelty raportin *liitteessä 5 (Työterveyslaitos, materiaalinäytteen mikrobianalyysi, 29.12.2008)*.

Otetussa näytteessä ei havaittu kosteusvaurioitumiseen viittaavia merkkejä.

Kuva 2. Ikkunan alapuolisen seinärakenteen avaus.

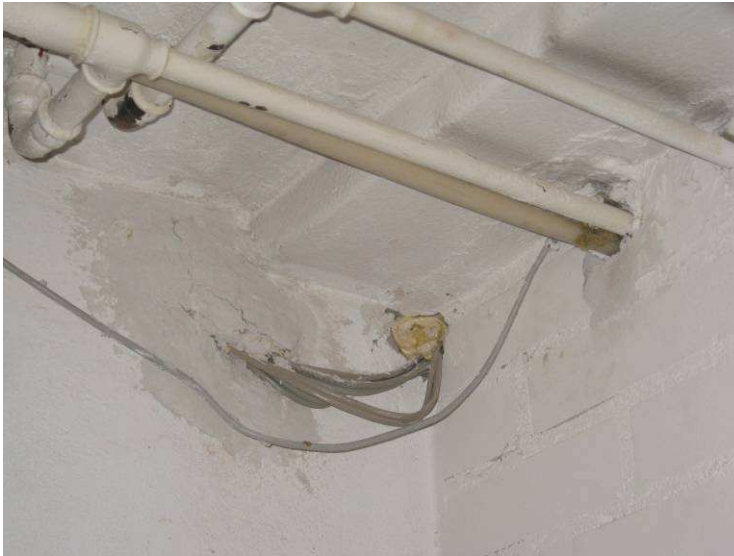
Keittiön varaston johtojen läpivientejä on tiivistetty, mutta niissä havaittiin edelleen epätiiviyttä.

Kuva 3. Johtojen ja putkien heikot tiivistykset.

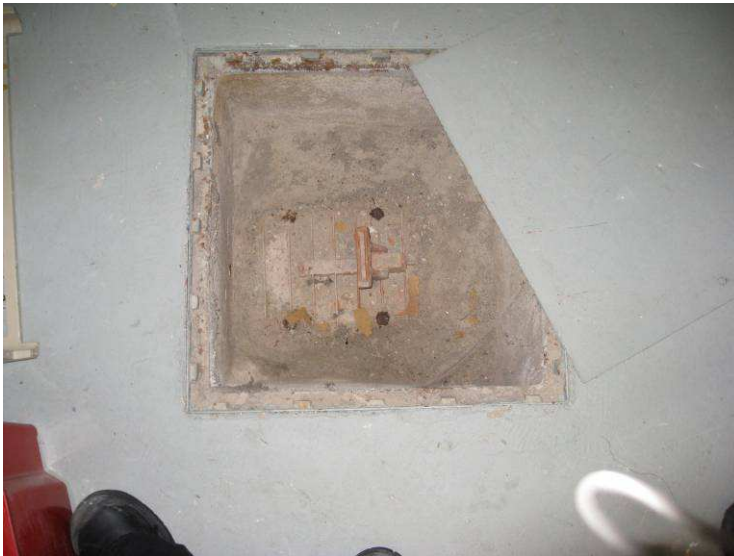
Kellarissa tutkittiin lattiassa havaitun tarkastusluukun alapuolisten osien merkitystä mahdollisena hajulähteen aiheuttajana. Avaamalla tarkastusluukku havaittiin, että kyseessä on todennäköisesti viemäriin tarkastusluukku. Tarkastusluukusta ei havaittu hajuhaittaa.

Kuva 4. Kellarin lattiassa on todennäköisesti viemäriin tarkastusluukku.

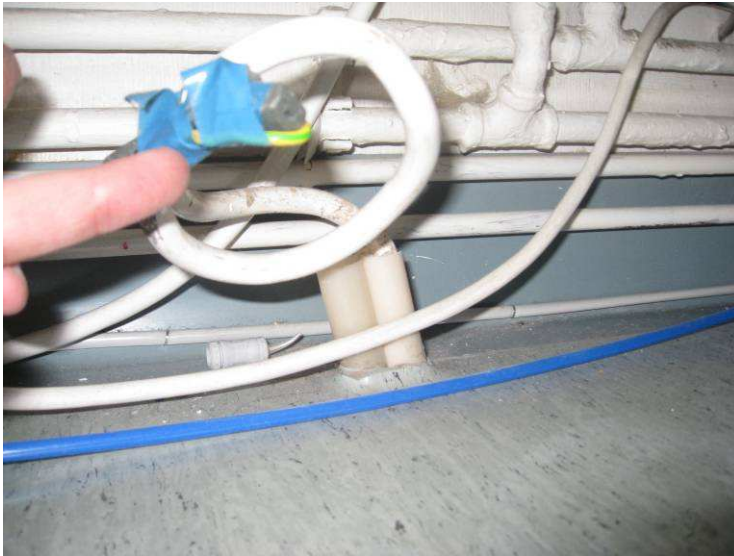
Työntekijöiden huonetilojen lattiassa, 1-3 kerroksessa, havaittiin läpivientejä, jotka ovat todennäköisesti sähköjohtojen läpivientejä.

Kuva 5. Huonetilojen läpiviennit tulpataan.

Huonetilojen lattioiden läpiviennit suositellaan tiivistettävän.

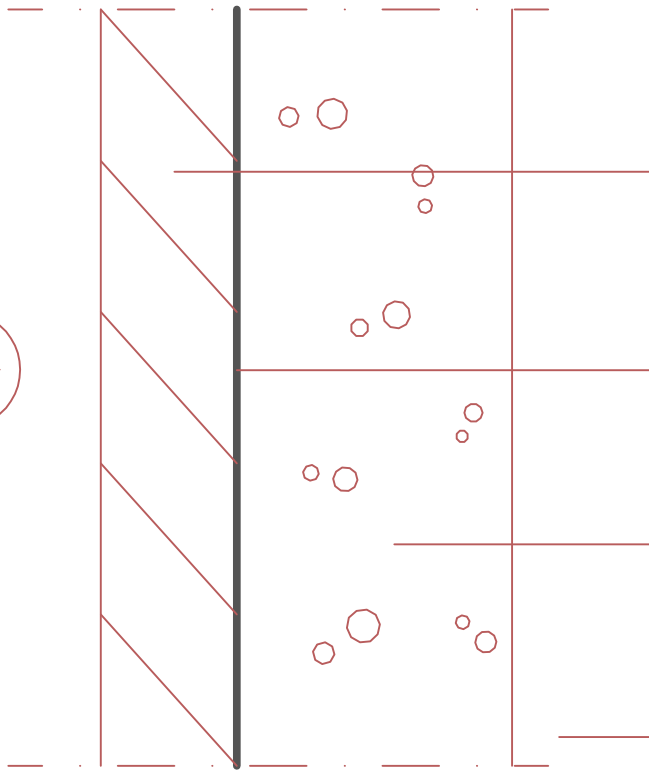
Tiilimuuraus

Bitumi

Betoni
(paksuus ei tiedossa)

Maa-aines

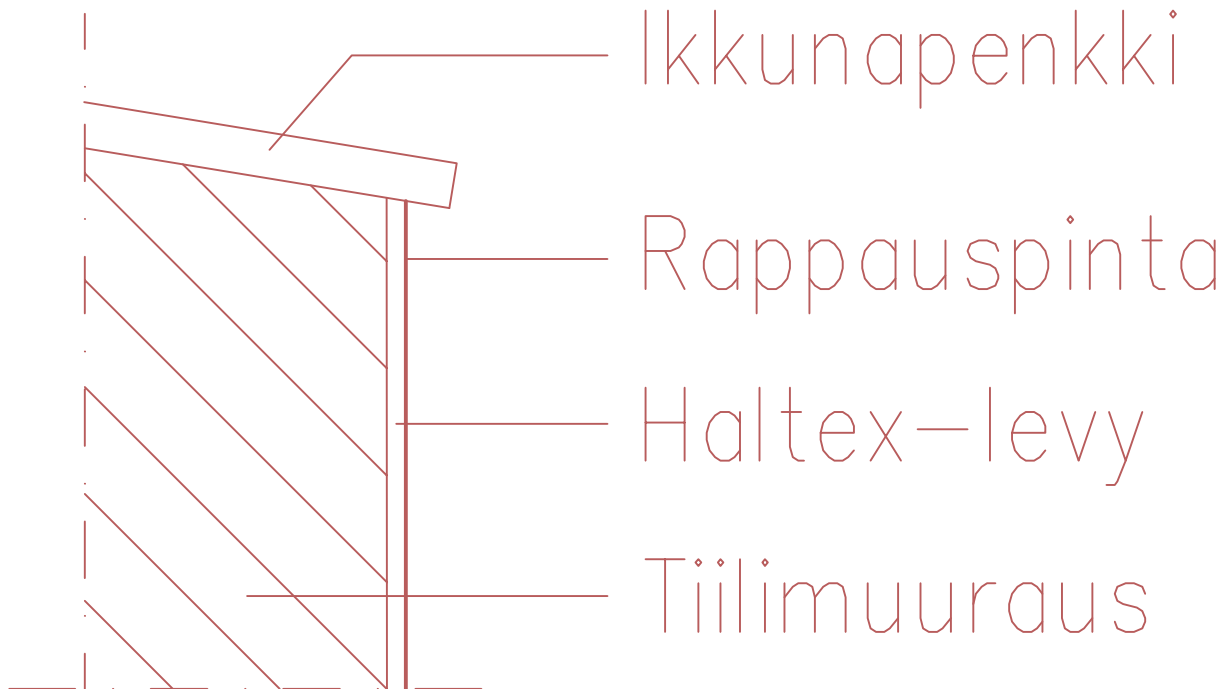
Rappauksen alla noin 25mm
Haltex-levy

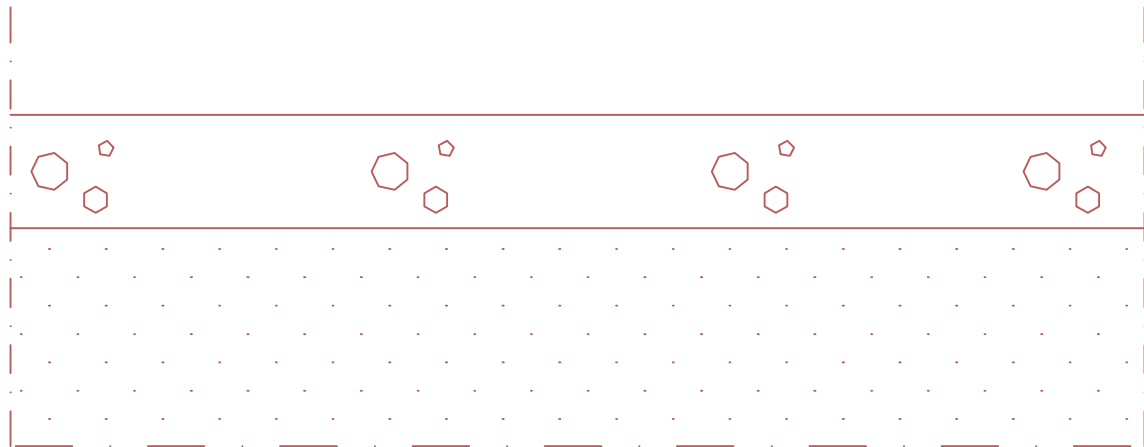
Maanvarainen 100mm betonilaatta
