17.12.2013

Projekti 305545

## VENESATAMAKORTTI

### Varjakan venesatama

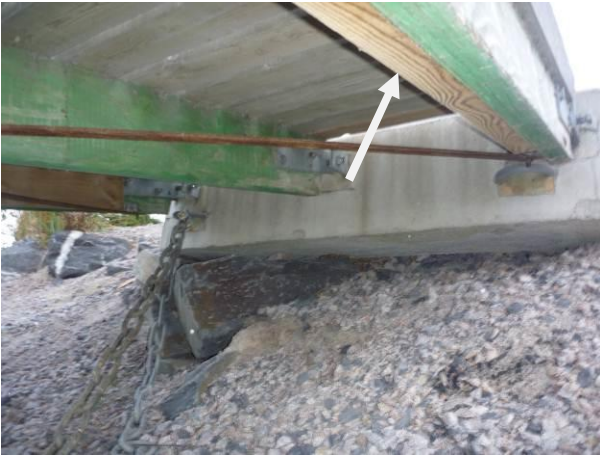
Kuva 1 Vierassataman kulkusillan runkoa on vahvistettu.

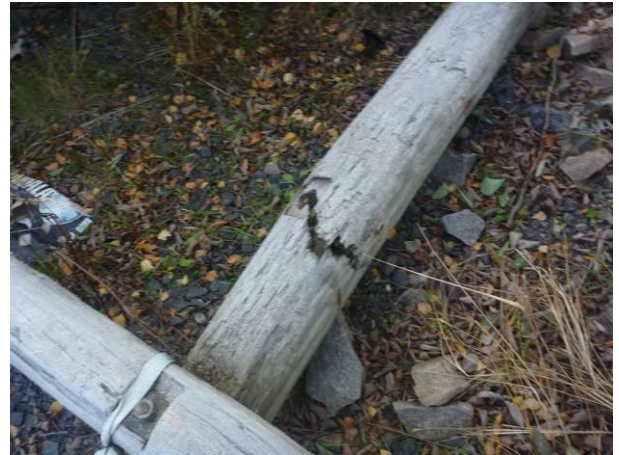
<b>TELAPAIKAT</b>		
Venepaikkoja teloilla 10 kpl		
<u>Telapuut (sijainto, korko, kaltevuus, toimivuus):</u> <ul style="list-style-type: none"> <li>- Kestopuuta (valaisinpylväitä)</li> <li>- Telapuita puuttuu/irronnut/katkennut osittain vesirajan läheisyydessä. Todennäköisesti jäiden vaikutuksesta.</li> <li>- Telapaikoilla risukkoista</li> </ul>	<ul style="list-style-type: none"> <li>- Telapuiden kiinnitysten parantaminen, osittainen uusiminen.</li> <li>- Risujen raivaus</li> </ul> <p><b>Kustannusarvio 1 000 €</b></p>	
<u>Veneen kiinnitykset:</u> <ul style="list-style-type: none"> <li>- Köydellä ylimmän telapuun ympäri</li> </ul>	- Ei toimenpide-ehdotuksia	
<u>Murskeet ja pintamaat:</u> <ul style="list-style-type: none"> <li>- Telapuiden alusta on sepeliä.</li> </ul>	- Ei toimenpide-ehdotuksia

Kuva 4 Telapuissa on vaurioita vesirajassa.

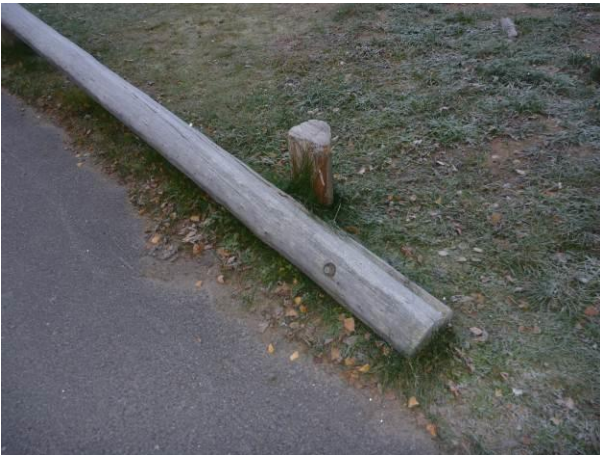
Kuva 2 Pihan reuna-aidat ovat paikoin rikkoutuneet.

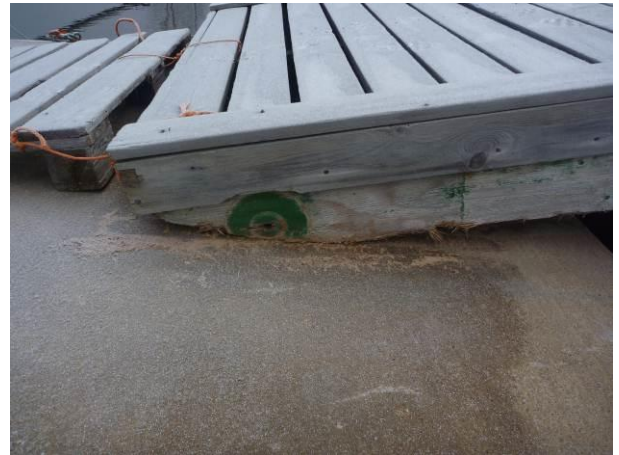
Kuva 5 Kulkusillasta puuttuu rolla.

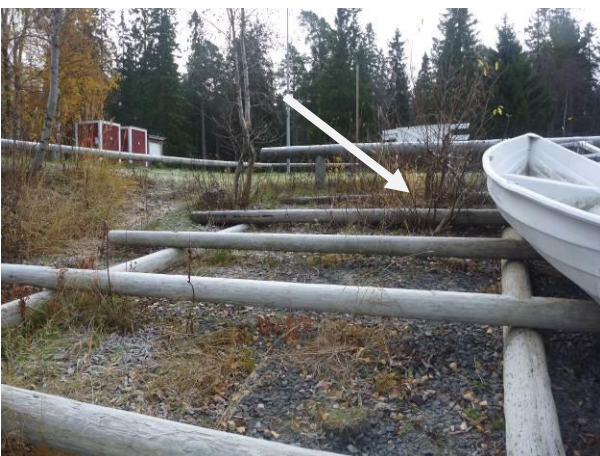
Kuva 3 Telapaikka on risukkoisin.

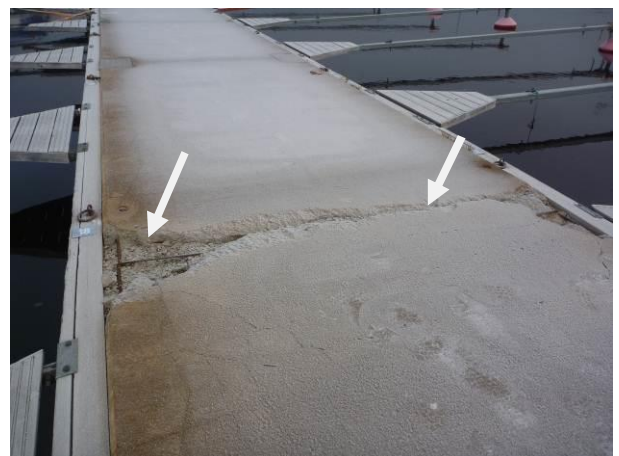
Kuva 6 Halkeama kansirakenteessa.

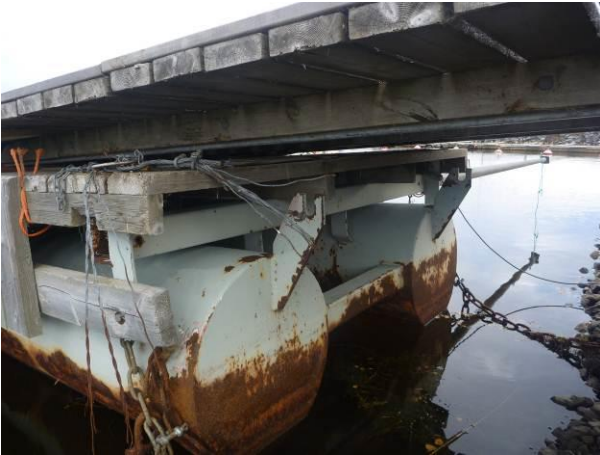
Kuva 7 Teräsponttoonit ovat ruosteessa

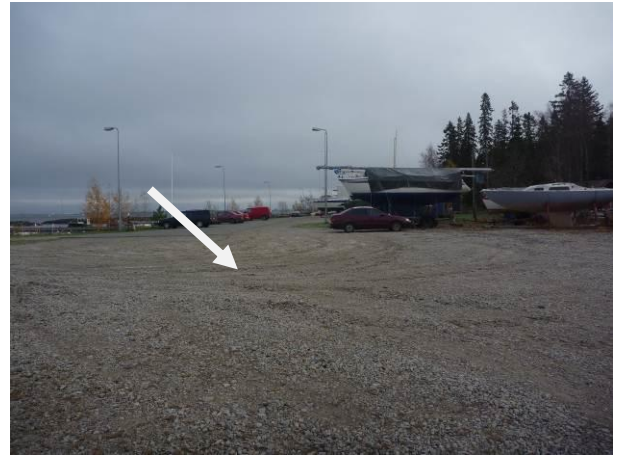
Kuva 10 Sorapintaisella piha-alueella on painaumia.

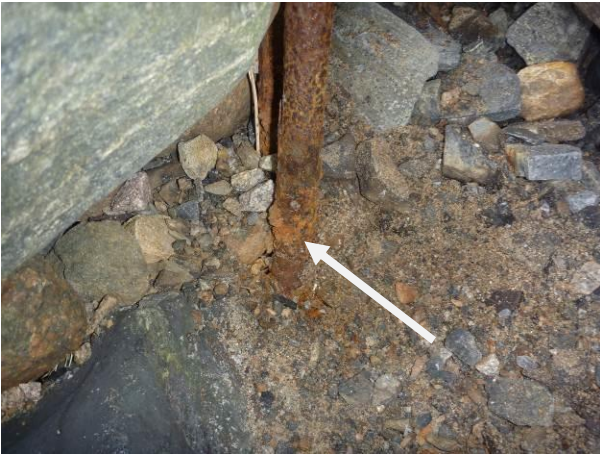
Kuva 8 Nosturin rantarakenne ankkuroinnissa on ruostesyöpmää.

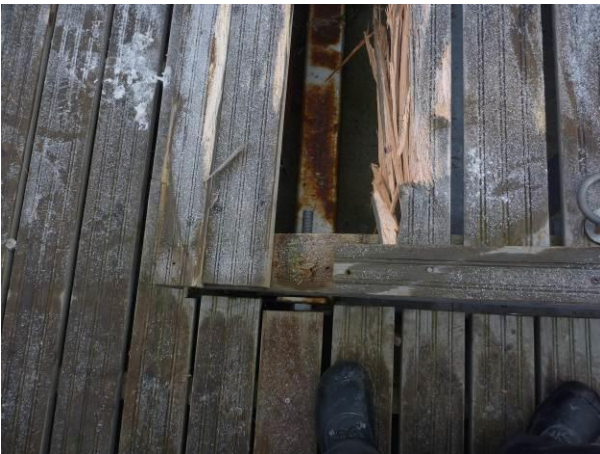
Kuva 9 Lossilaiturin kansilaidoissa on vaurioita.
