**KESKUSTAN TERVEYSASEMA  
KUNTOTUTKIMUS  
LISÄTUTKIMUKSET**

Keskustan terveystasema  
Saaristonkatu 22  
90015 OULU

5.10.2011

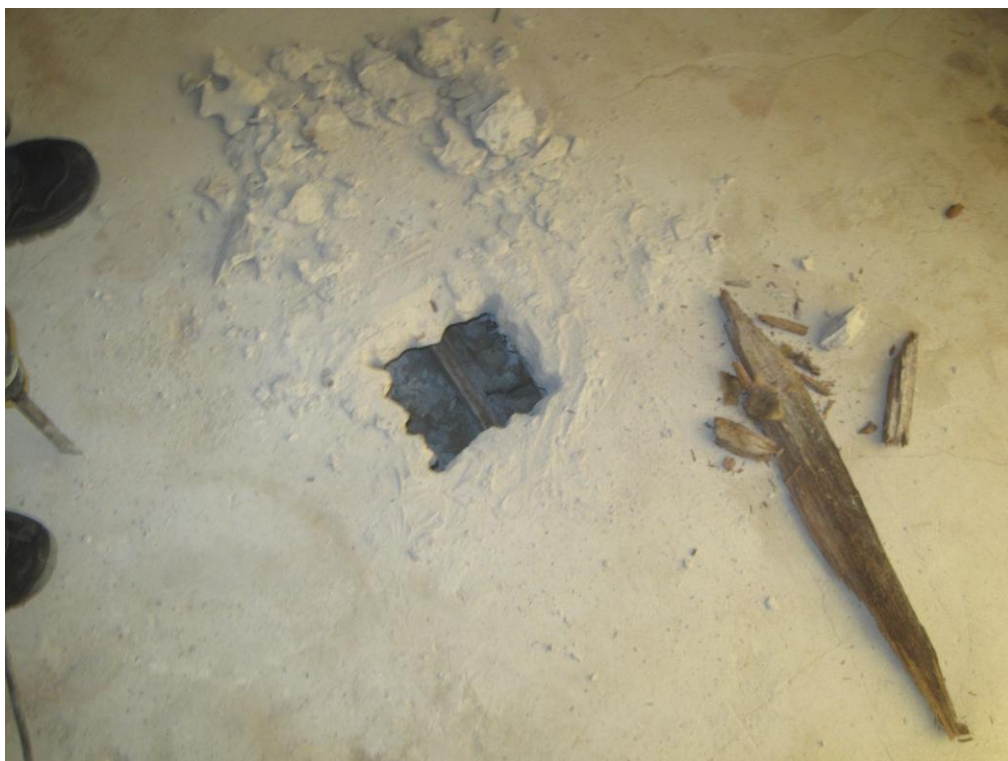
Tutkimuksessa lattiaan tehtiin avaus, jossa havaittiin runsaasti kosteusvaurioitunutta ja homekasvustoa sisältävää puumateriaalia. Puumateriaali on todennäköisesti lattian alapuolisen putkikanaalin muottilautoja. Puumateriaalissa aistittiin voimakas maakellarimainen haju.

*Kuva 1. Kylmiön lattiaan tehty avaus.*

Kellarin kylmiön lattian alapuolella havaittu putkikanaali on kartoitettava kokonaisuudessaan. Kanaalin yläpuolinen betonipinta on purettava ja poistettava kaikki orgaaninen aine sekä bitumisivelyt lattian alapuolelta. Lattiarakenteen avauksesta tutkitaan nykyinen lattiarakenne ja tehdään korjaussuunnittelu rakennusfysikaalisesti toimivan lattiarakenteen uusimiseksi.

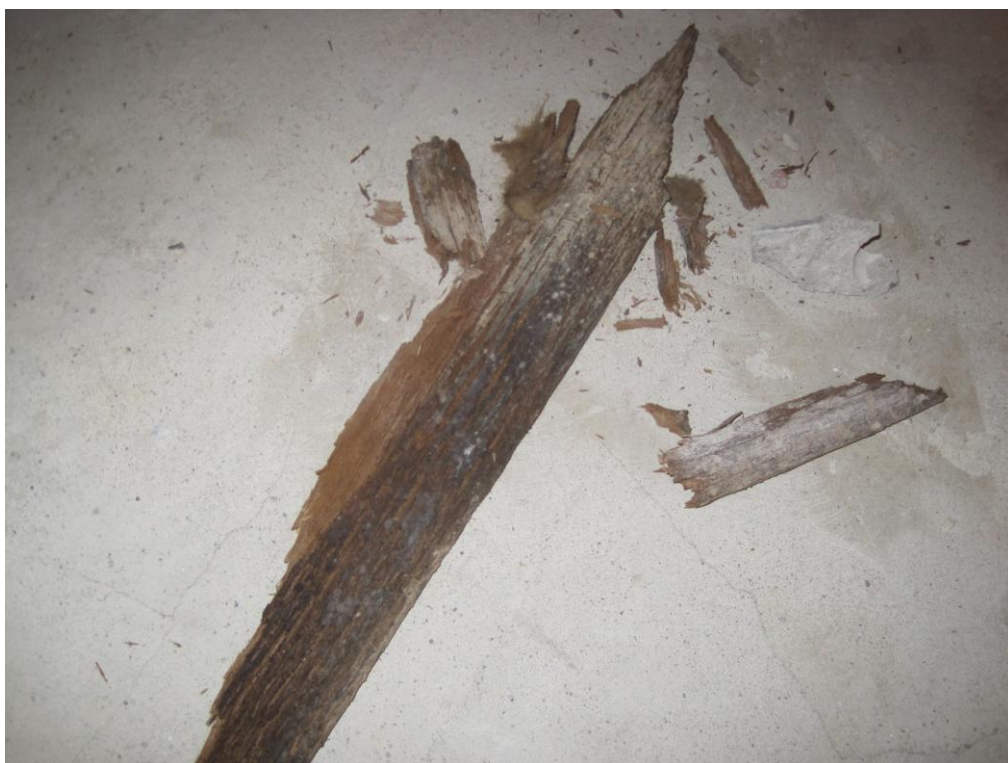
*Kuva 2. Kanaalin puumateriaali on lahonnutta ja homevaurioitunutta.*

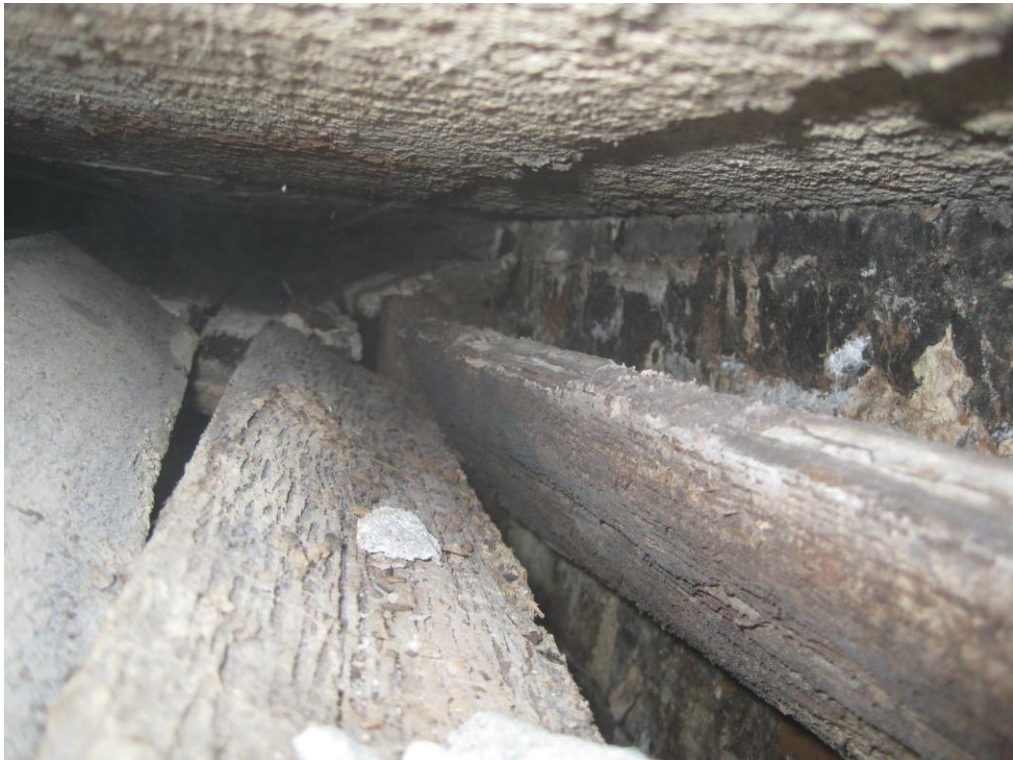
Putkikanaalin reunoilla on bitumisively, joka on osin irronnut alustastaan (kuva 3).

*Kuva 3. Putkikanaalin sisällä on runsaasti orgaanista ainetta.*

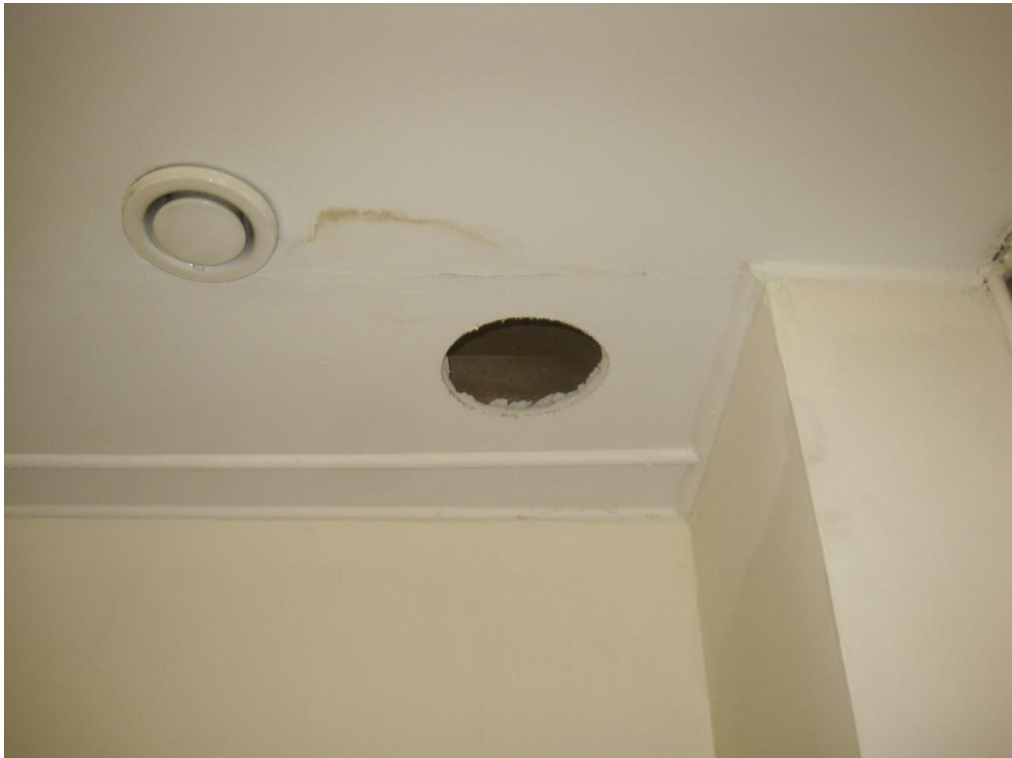
Keskustan terveysaseman 2. kerroksen naisten yleisestä wc-tilasta on ollut vuoto välipohjarakenteeseen. Kosteusvaurioitumista kartoitettiin alapuolisen wc-tilan kattoavauksesta. Avauksesta tehdyn tarkastelun mukaan välipohjarakenteen betonipinnoissa on vuotojälkiä. Vuodot ovat edenneet sisäkaton verhoulevyn päälle, josta oli merkkejä sisäverhoulevyn alapinnassa. Alaslasketun katon puurunkorakenteissa ei havaittu tähytyskohdalla kosteusvaurioita. Tarkastajilla ei ollut tiedossa mikä on aiheuttanut vesivuodon.

*Kuva 4. Ensimmäisen kerroksen naisten vessan katossa oleva rakenneavaus. Kattoverhouslevyssä on kosteusvauriojälkiä.*

Yleisten wc-tilojen välipohjassa havaitun kosteusvaurion laajuutta tulee tarkastella irrottamalla kattoverhouslevyjä ensimmäisestä kerroksen katosta. Kosteusvaurioituneet kattoverhouslevyt on uusittava ja kosteusvaurioituneet betonipinnat hiontakäsiteltävä ja desinfioitava. Alaslasketun katon puurunkorakenteiden korjaustoimenpiteet määräytyvät kattoverhouslevyjen avauksen yhteydessä tehdyistä havainnoista.

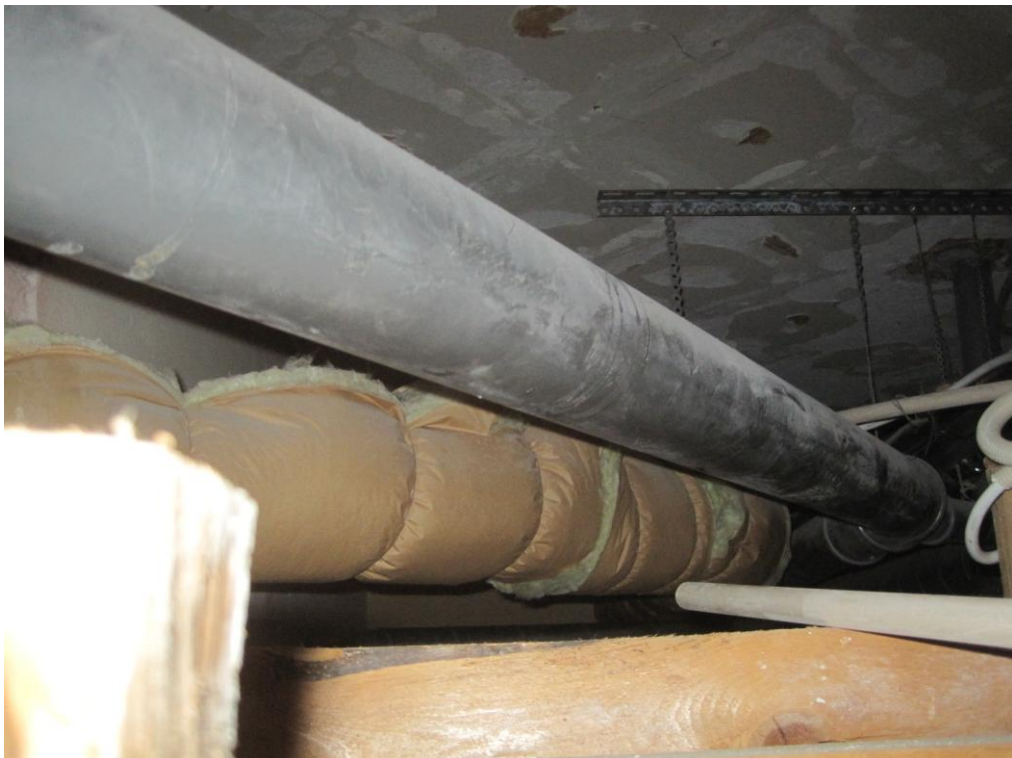
*Kuva 5. Yleisnäkyvä välipohjaan rakenneavauksesta.*
