Syksyinen kauppahallin berliinipoppelin poisto-operaatio

Kuntotutkimusraportti:

6. Populus x berolinensis / Berliinipoppeli

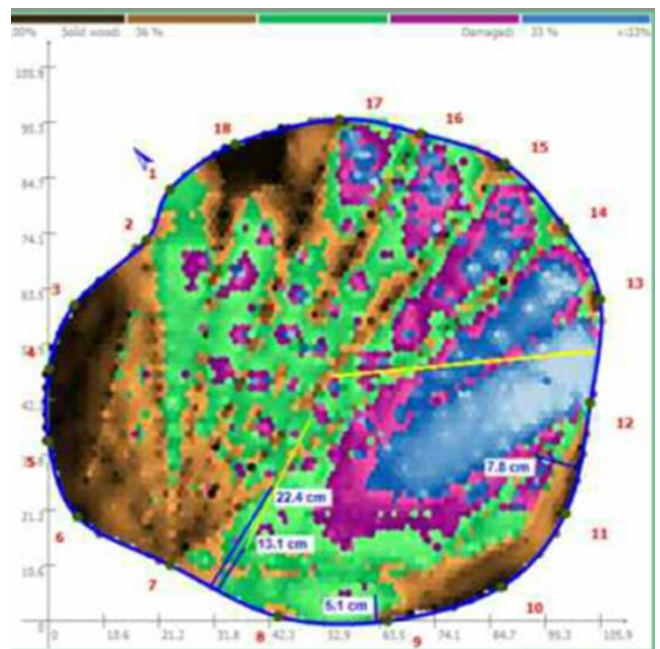
Runko: Tomographtutkimus 140 cm maasta
(sensori 1, pohjoinen). Läpimitta 105,9 cm.
Tomographtutkimus näyttää tervettä puuainesta
36 % ja lahoa puuta 33 %. Muuttunut ja laho
puuaines sekä mantopuu vähentäneet ääni-
aaltojen suhteellista nopeutta keskimäärin 67 %.
Ääniaallot ka. m/s on laskenut 1078 m/s.
Terve puu poppelissa on n. 1400 m/s.

- Tutkimuskuva näyttää, että on paljon lahoa
idästä länteen ja lahosta tartunnan saanutta
puuainesta pohjoisessa.

Ultraäänitutkimuksen tuloste: Kuntotutkimuksen
tulos osoitti puun olevan hyvin lahon, siksi sen
katsottiin olevan ympäristölleen vaarallinen ja
pätettiin poistaa

- Poistetaan kuukauden sisällä.

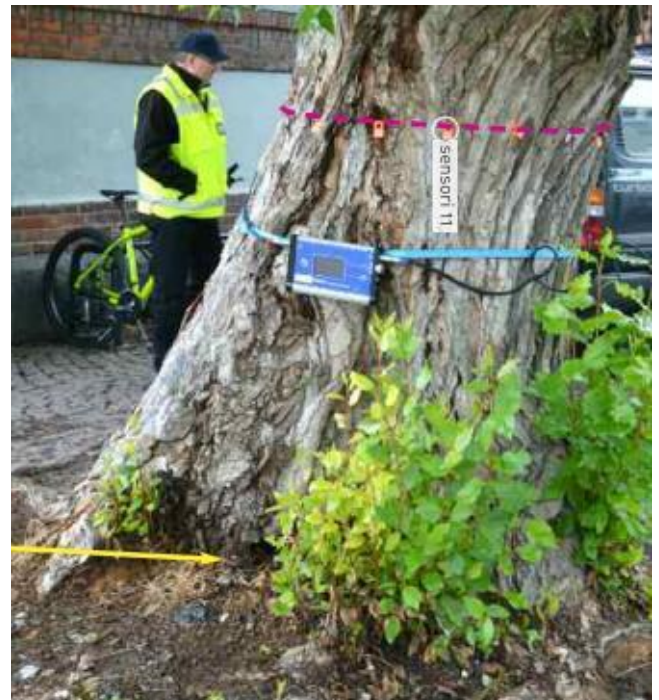
Ultraäänitutkimuslaitteisto toiminnassa

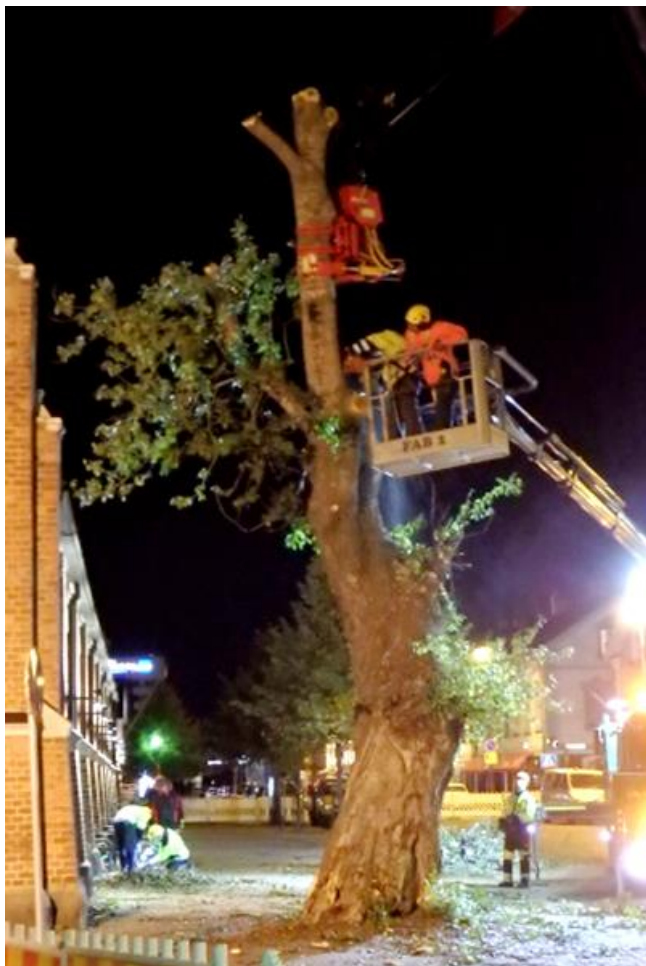
Kaatotyö aloitettiin eristämällä turvallinen työskentelyalue liikenteeltä hiljaisena aikana. Aluksi poistettiin giljotiinileikkurin ja nostokorin avulla painavaa oksistoa (Yllä)

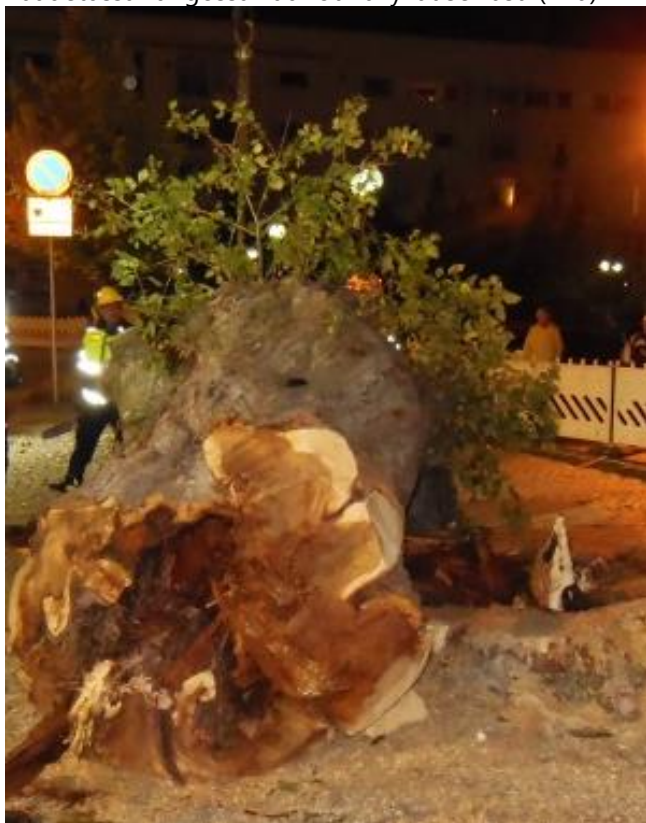
Kaadetussa rungossa vauriot näkyvät selvästi (Alla)

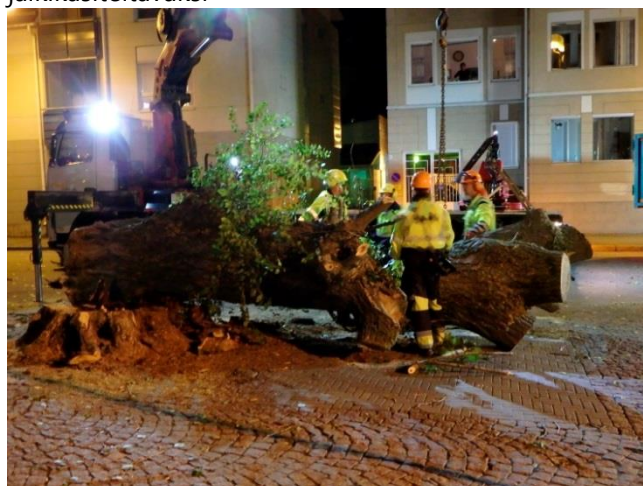
Runko siirrettiin kuorma-autolla kaupungin taimistolle jälkikäsiteltäväksi

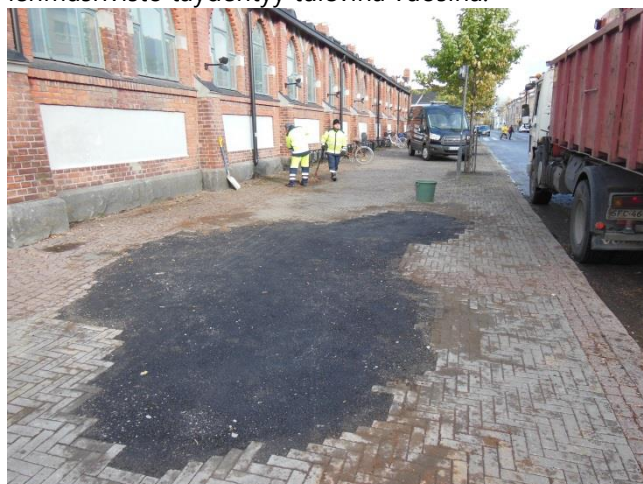
Lopuksi berlininpoppelin kanto jyrssiin ja kuoppa täytettiin murskeella sekä öljysoralla. Rantakadun lehmusrivistö täydentyy tulevina vuosina.
