Pihtakuja 1, Huovisen leipomo  
Rakennuksen ominaispiirteiden selvitys (ROS)

Pihtakuja 1, Huovisen leipomo  
Rakennuksen ominaispiirteiden selvitys (ROS)  
2024-2025

Selvitys laadittu  
Lokakuu 2024 - helmikuu 2025

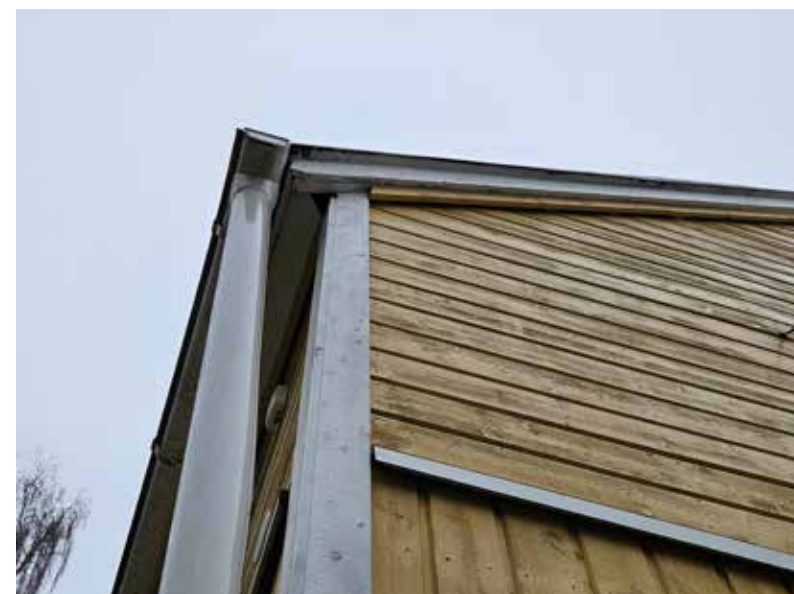
Kuva 44. Vanhimman rakennuksen osan räystäät.

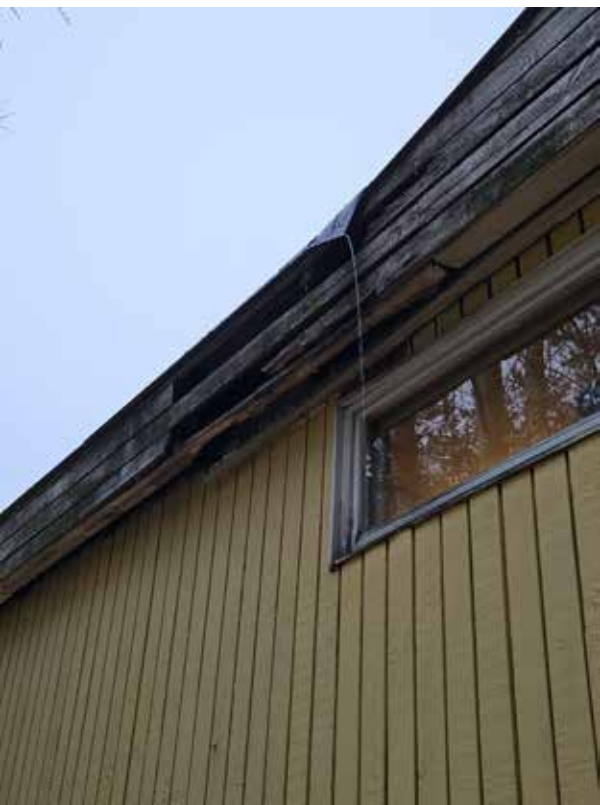
Kuva 45. Viidennen laajennuksen räystäs. Kattovedet ovat vaurioittaneet rakennetta.

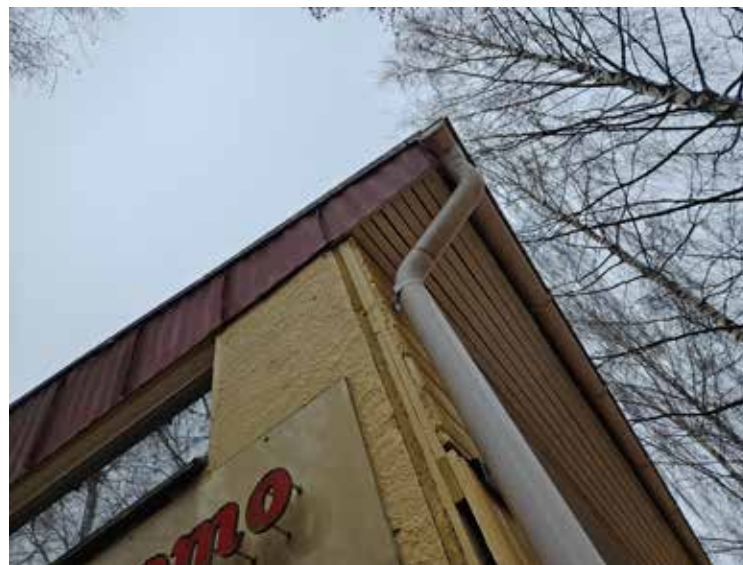
Kuva 46. Pohjoispäädyn sivuräystäään tuuletus on puutteellinen.

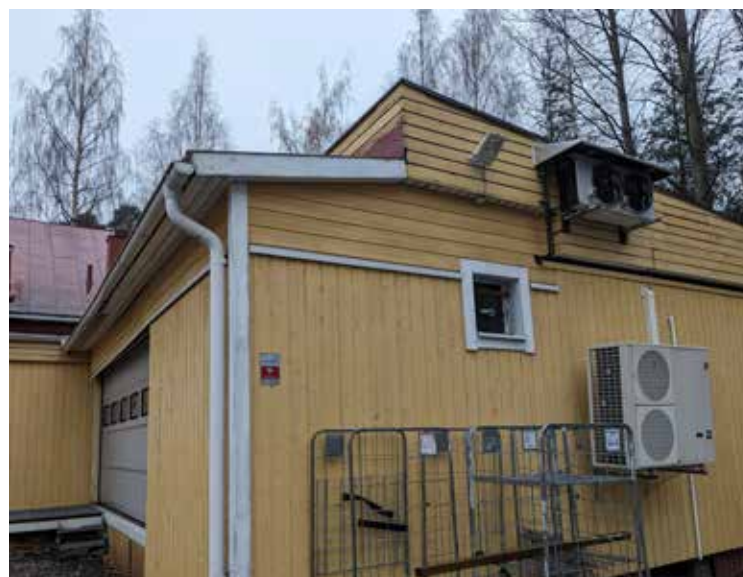
Kuva 47. Räystäällä on nähtävissä katon monet muutokset

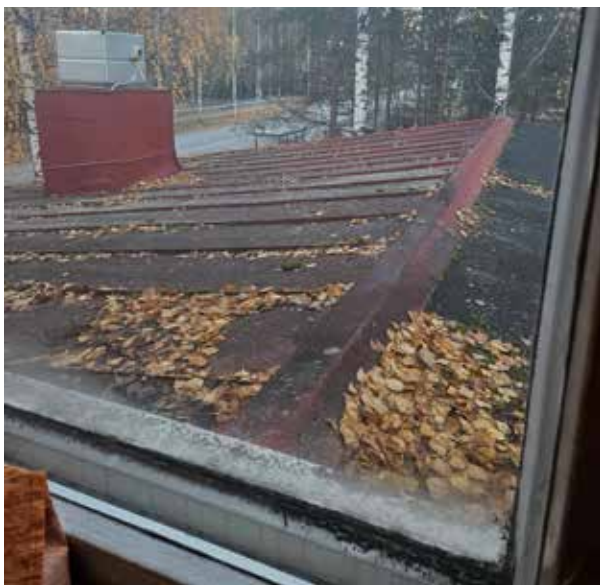
Kuva 48. Kolmannen laajennuksen katon lappeet ovat eri materiaalia.

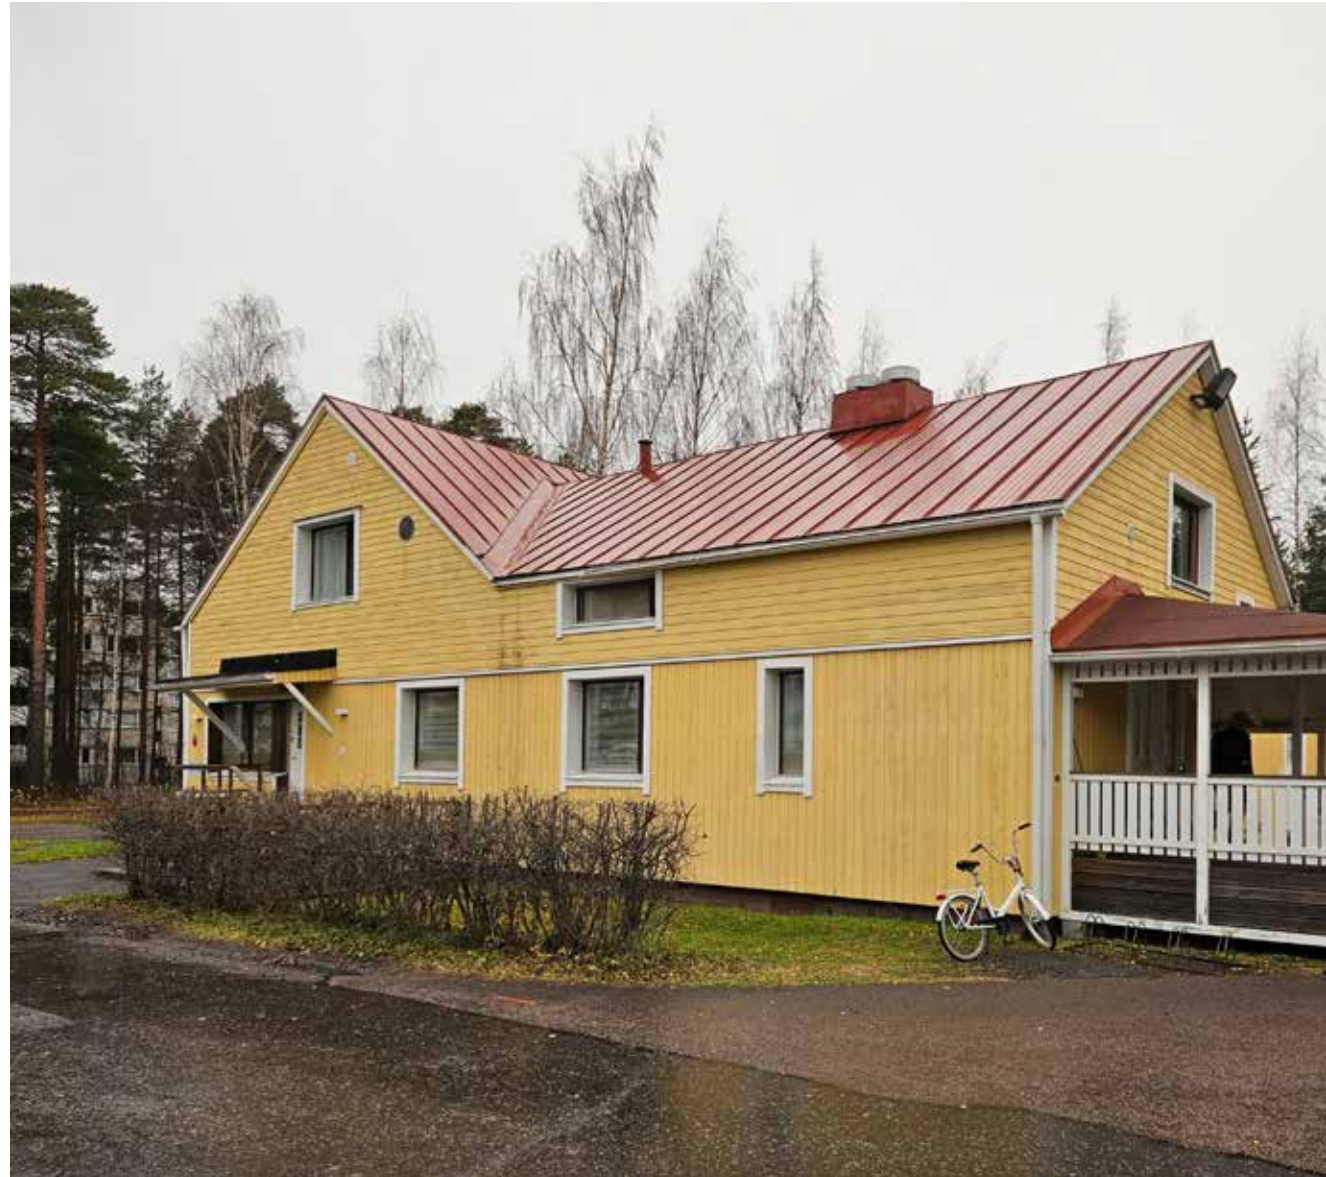
Kuva 51. Rakennuksen puuverhous on uusittu ja ulkoseiniä lisälämmöneristetty.

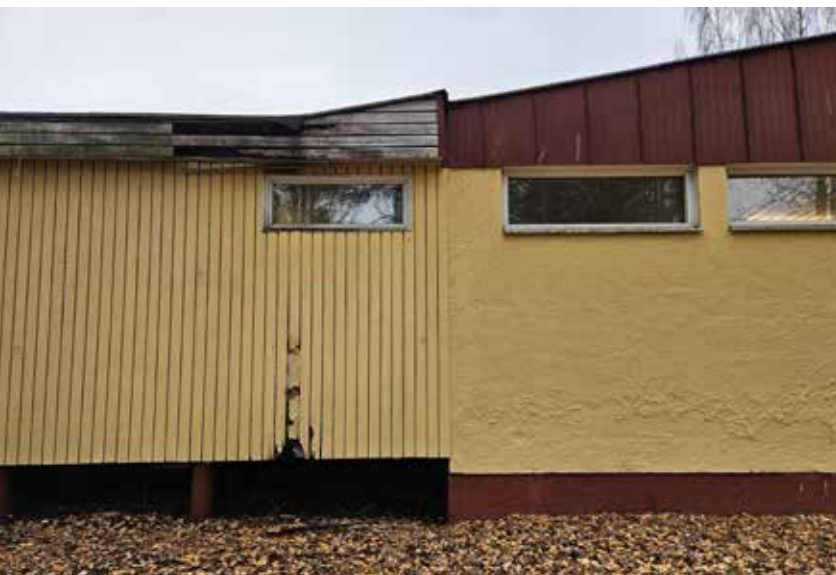
Kuva 53. Katolta valuva vesi on vaurioittanut otsalautaa ja julkisivuverhous.

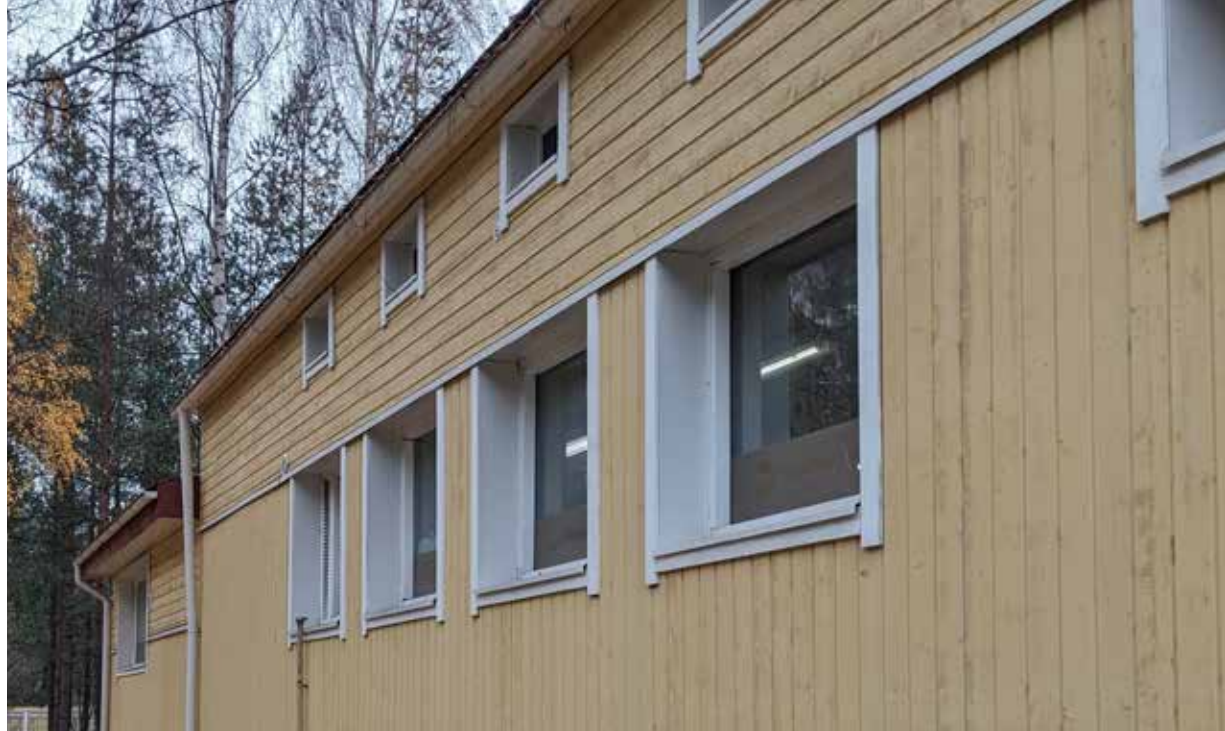
Kuva 64. Leipomo-osan syvältä katsovat ikkunat.

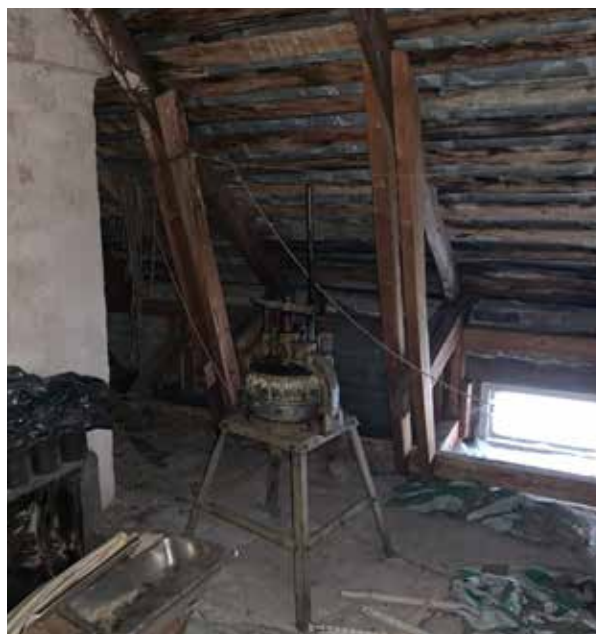
Kattorakenteet ovat puuristikoita ja ullakon reunoilla on tilavat ullakkovarastot, joissa on havaittavissa vesikaton ruoteiden mittavat kosteusvauriot. Peltikatteet on asennettu ilman asianmukaista tuuletusrakoa tiiviisti ruoteiden päälle, jolloin pellin alapintaan kondensoitunut vesi on vuosikymmenten aikana imeytynyt ruodelautoihin.

Kuva 89. Ullakkovarastoa ja kosteusvaurioituneita vesikaton ruodelautoja.
