Oulujoen pohjois-puoli välillä Tervaporvarinpuisto -
Toppilansalmen silta sekä Koskitie
Ympäristön ja liikenteen yleissuunnitelma

Tukksaaren silta, yhteenveto yleistarkastuksen perusteella tehdystä sillan kuntoarviosta

Yleistarkastus sillalle tehtiin 2.2.2009. Tarkastuksen suorittivat Jukka Törmänen ja Kari Kuusela.

Maastokäynti Tuiran Tukkipaareen 26.10.2008

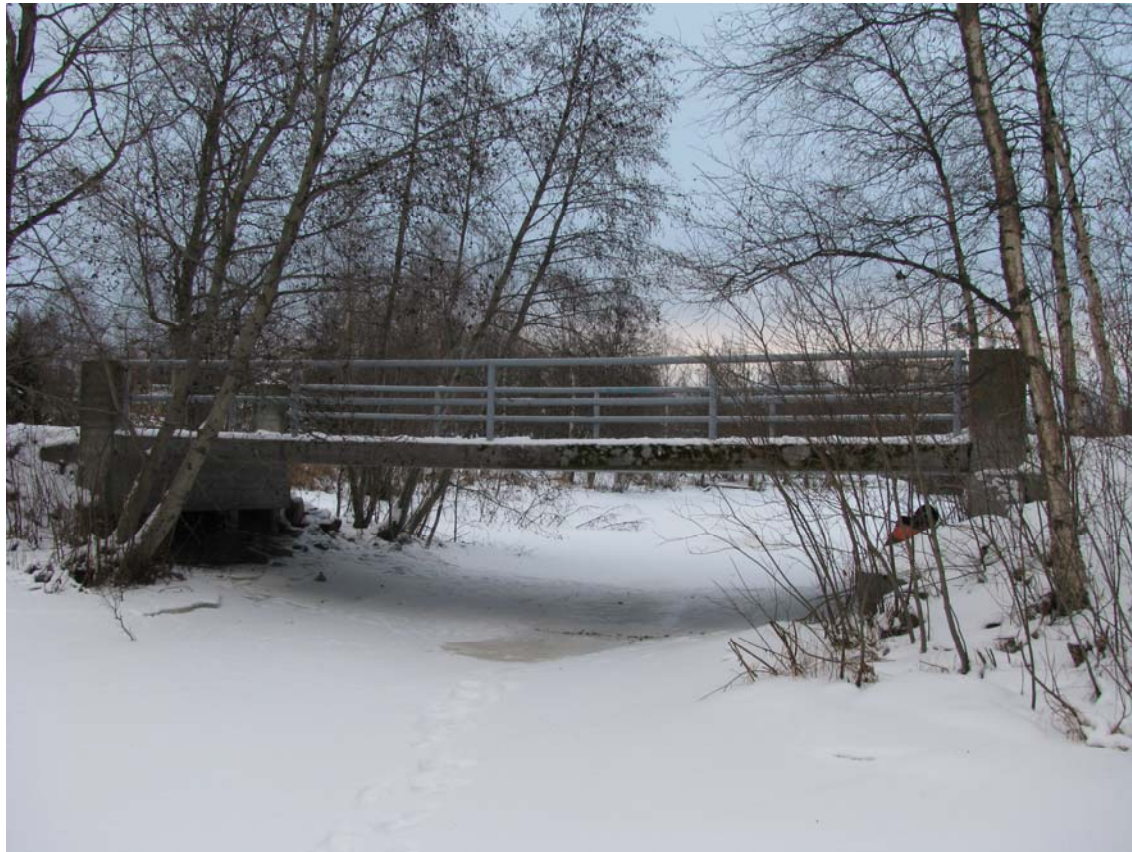
Sillan sivukuva alavirran puolelta

Tulopenkereissä ei ollut havaittavissa painumia. Molemmilla tuilla keilojen kiviverhoukset olivat purkautu-neet siten, että päätypalkin alapinta oli näkyvässä. Molemmissa tuissa on töherryksiä. Keiloissa kasvaa vesakkoa.

Siltapaikan "rakennososan" kunto on Tiehallinnon käyttämällä asteikolla 3 eli huono.

Keilojen purkautumat edellyttävät korjaamista. Keilat on rakennettava uudelleen myös sillan ympäristöön soveltuvaksi ja eroosiovaurioiden välttämiseksi. Töherrykset poistetaan molemmilta tuilta.

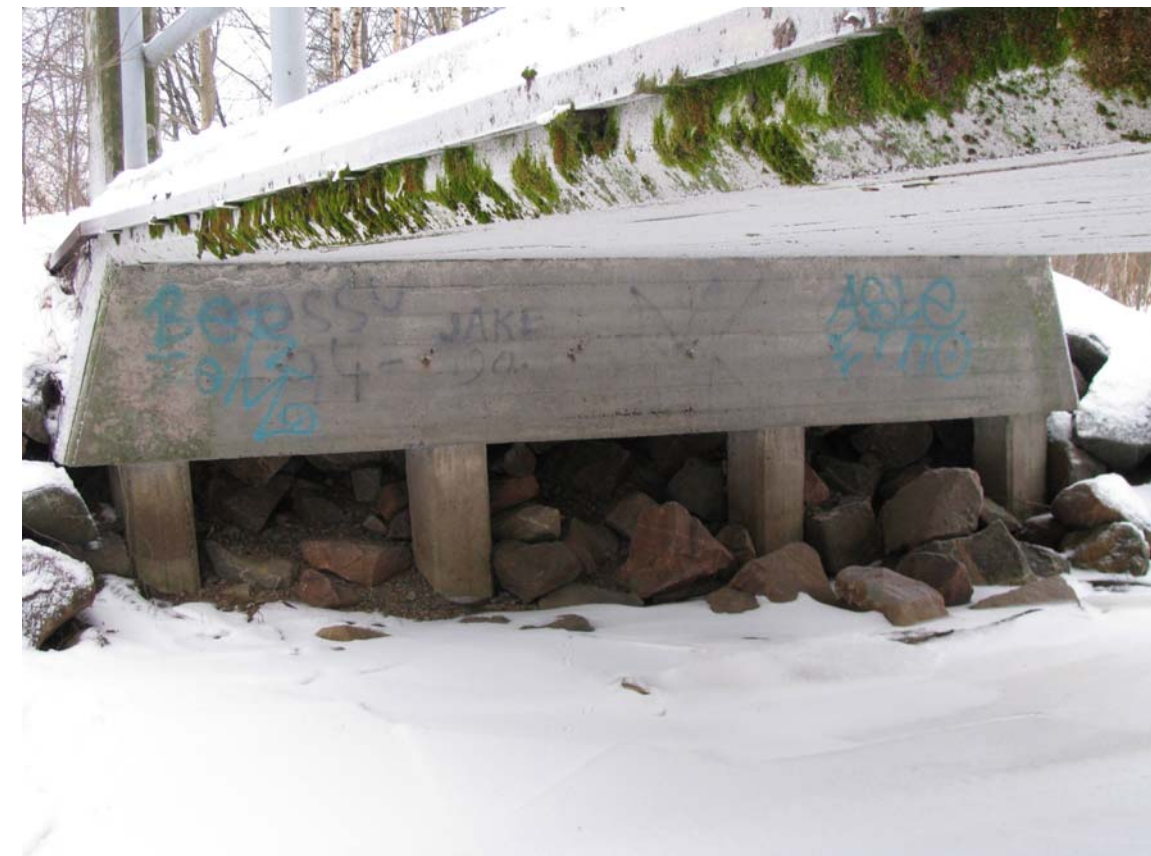
Meren puoleisen tuen kahdessa pilarissa on halkeama, jonka leveys on noin 0,3 mm silmämääräisesti ar-vioiden. Molemmissa tuissa betonipinnassa on ruostuneita muottisiteitä ja töherryksiä.

Päätytukien (alusrakenteen) rakennososan kunto on Tiehallinnon käyttämällä asteikolla 2 eli välttävä.

Sillan merenpuoleinen tuki

Halkeamat on korjattava ja betonipinnan vauriot korjattava ruostuneiden muottisiteiden kohdilta. Myös pe-rustamistapa selvitetään poraamalla pilarin vierestä porausnäytteet mahdollisen peruslaatan paksuuden ja korkeusaseman määrittämiseksi. Perustamistapa ja perustusten korkeusasema on selvitettävä, jotta varsi-nainen sillan korjaussuunnittelu on luotettavasti toteutettavissa. Betonirakenteiden kunto selvitetään erik-seen laadittavan kuntotutkimusohjelman mukaan tehtävällä erikoistarkastuksella, jossa määritetään betoni-terästen betonipeitepaksuudet, karbonatisoitumissyvyudet ja betonin kloridipitoisuudet, puristuslujuus sekä vetolujuus.

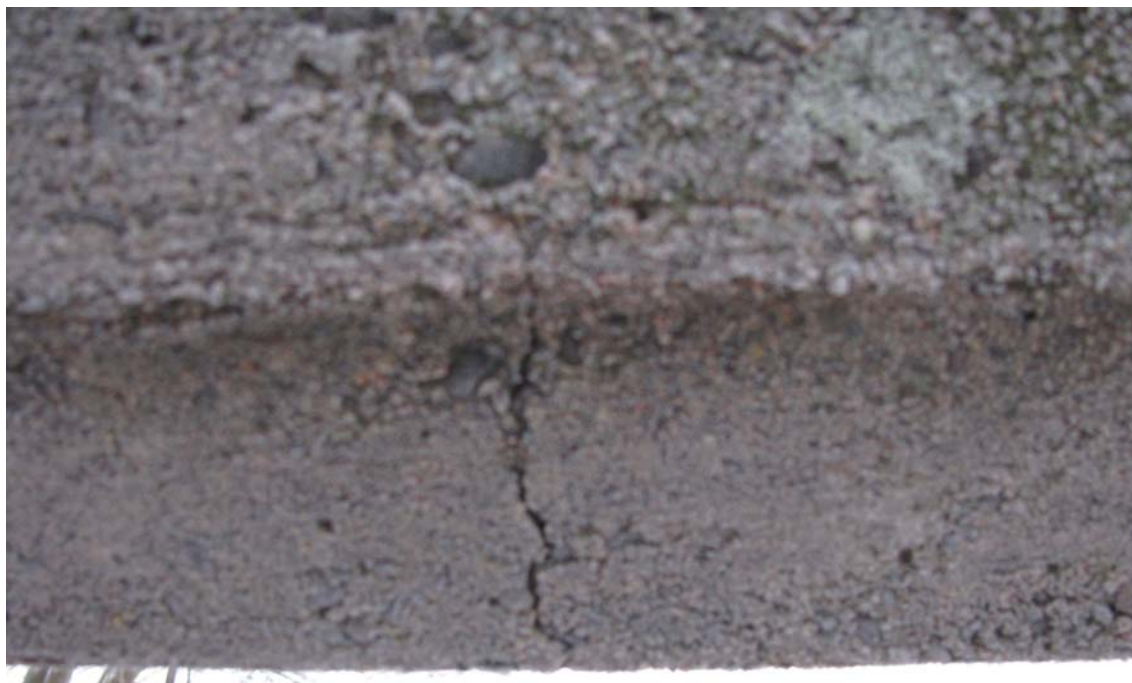
Kannen alapinnassa oli havaittavissa halkeamia aukon keskikohdalla, joista ainakin kaksi meni läpi koko kansilaatan alapinnan leveyden, ulottuen myös laatan sivupintaan. Kansilaatan reunoilla ja sivupinnoissa on myös muita halkeamia, jotka eivät ulottuneet koko sillan leveydelle. Suurimmat halkeamaleveydet ovat koko kansilaatan leveydelle ulottuvissa halkeamissa kansilaatan reunoilla. Suurimmillaan halkeamalevey-det olivat noin 0,3mm silmämääräisesti arvioiden. Kansilaatan alapinnassa on näkyvissä normaalia enem-män runkoaineskiviä, jotka ovat ilmeisesti betonoitaessa lajittuneet muotin pohjalle. Alapinnassa oli myös muutamia koloja, jotka ovat aiheutuneet jo betonointivaiheessa muotin pohjalla olleista puupalasista tms.

Kansirakenteen (muu päällysrakenne) rakenneosan kunto on Tiehallinnon käyttämällä asteikolla 2 eli vält-tävä. Silmämääräisesti arvioiden kansilaatta on siis kohtuullisen hyvässä kunnossa eikä sillan kansilaatan havaittu taipuma ole varsinainen vaurio vaan lähinnä esteettinen epäkohta.

Valokuva sillan kansilaatan alapinnan halkeamasta

Lopullinen arviointi kansirakenteen ja koko sillan korjattavuudesta on tehtävissä vasta erikseen laadittavan kuntotutkimusohjelman perusteella tehdyn erikoistarkastuksen perusteella. Erikoistarkastuksessa määrite-tään mm. betonin rapautumisasteet, betonin lujuus (puristus- ja vetolujuus), karbonatisoituminen ja kloridi-pitoisuudet. Lisäksi sillan betoniterästen jakoväli, terästen koko ja tyyppi määritetään piikkaamalla betonte-

Mikäli sillan betonirakenteiden kunto osoittautuu riittävän hyväksi ja betoniteräsmäärä vahvistamisen kan-nalta riittäväksi sekä alusrakenteiden kantavuus riittäväksi, voidaan sillan nykyisiä rakenteita vahvistaa lisävalulla. Lisävalun käyttö edellyttää työnaikaisten tukien käyttöä silta-aukossa. Sillan reunapalkit ja kai-teet uusitaan erillisen suunnitelman mukaan silta-arkkitehtuurin kehittämiseksi siltaympäristöön sopivaksi.

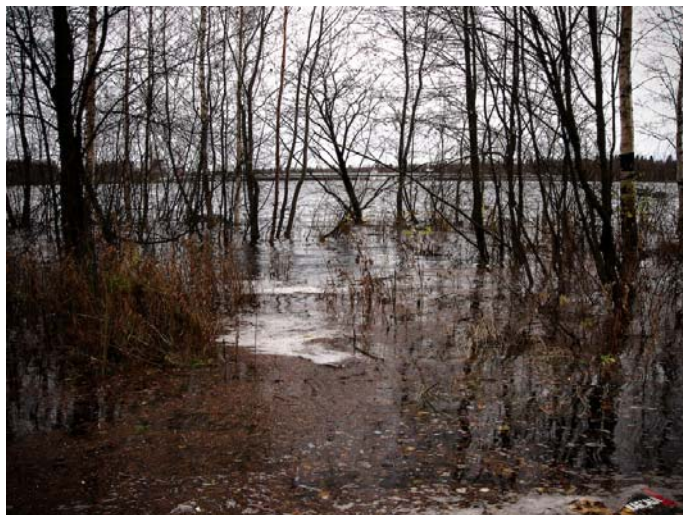
Maastokäynnillä vesi oli edellisenä yönä olleen myrskyn jäljiltä korkealla. Mm. saaren länsipäässä oleva nuotiopaikka sekä Tukkipaaren eteläpuolella sijaitseva pienempi saari olivat veden vallassa. Vesi oli kassanut myös saaren rannoilla olevia veneitä.

Kuva 8. Vesi oli syksyllä myrskyn jäljiltä korkealla.

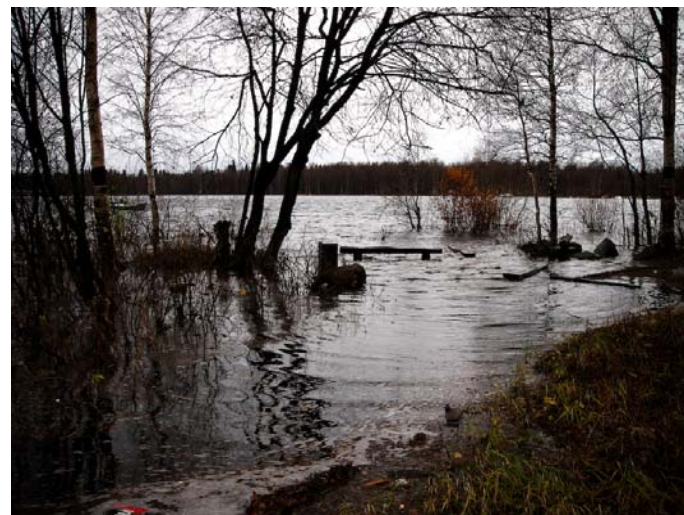
Kuva 9. Saaren länsipään nuotiopaikka oli veden vallassa.
