RAKENNE- JA TALOTEKNINEN KORJAUSTARVESELVITYS

KAUPPURIENKATU 33, 90100 OULU

Sweco Rakennetekniikka Oy

Kauppurienkatu 33 korjaustarveselvitys

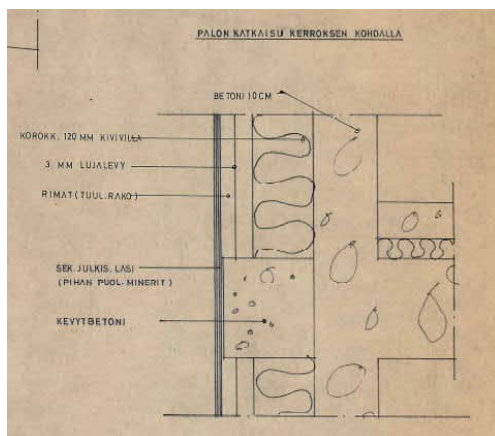
Kuva 2. Ulkoseinärakenteen palokatko välipohjan kohdalla.

Ikkunajulkisivun välipohjan kohdalla oleva kevytbetonilla toteutettu palokatko on lämmöneristyskyvyltään oleellisesti heikempi verrattuna muuhun ulkoseinärakenteeseen. Näin ollen palokatko toimii ulkoseinärakenteessa viivamaisena kylmäsiltaan. Palokatkorakenne katkaisee myös ulkoseinärakenteen tuuletusvälin, joten julkisivumateriaalin taustan tuuletus on toiminut ainoastaan julkisivulevyjen saumojen kautta.

Julkisivuverhoukset, koolaukset ja lämmöneristeet puretaan kauttaaltaan puhtaalle teräsbetoniseinäpinnalle saakka. Purkutyön suoritetaan haitta-ainekartoituksen tulosten perusteella tarvittaessa haitta-ainepurkuna. Välipohjan kohdalla oleva kevytbetonirakenteinen palokatko puretaan. Uudet lämmöneristeet ja julkisivumateriaalit valitaan tavoitellun lämmönläpäisykerroimen ja kohteen paloteknisten vaatimusten mukaan.

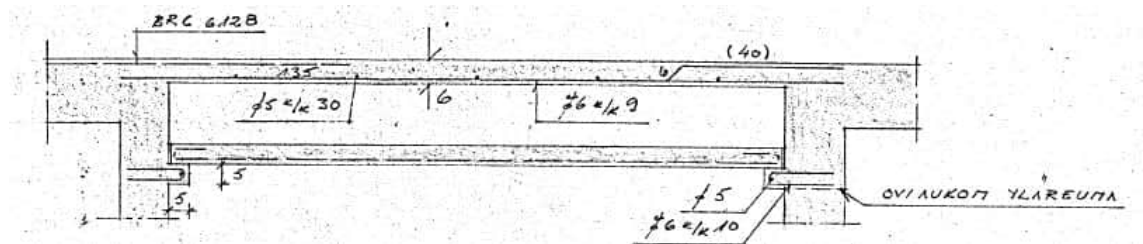
Kuva 3. Toimisto-osan käytävätilan välipohjan kaksoislaattarakente.

IV-kanavien kokoojakanavana toimivan kaksoislaattavälipohjan kohdalla on todennäköisesti jätetty ylälaatan muottilaudat paikoilleen. Muottilautojen epäpuhtauksilla on IV-kanavien kautta pääsy huonetiloihin.

IV-kanavien kaksoislaatta rakenne puretaan poistamalla alalaatan laattaelementit ja ylälaattana oleva betonilaatta vahvistetaan kestävämmän tarkasteluhetken kuormitusvaatimukset. Betonirakenteet puhdistetaan puhtaalle betonipinnalle.

Uudet IV-kanavat toteutetaan metallirakenteisina erilliskanavina ilman kokoojakanavaa.

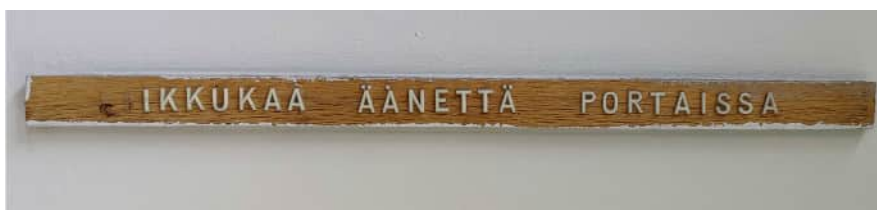
Porrashuoneen askeläänieristys porrashuoneen ja toimistotilojen välillä on ilmeisesti puutteellinen kuvan 4 perusteella. Porraselementtien reuna on kiinni seinärakenteessa, jolloin askelänet siirtyvät esteettömästi portaista seinärakenteeseen. Osassa porraskaskelmista oli havaittavissa värjäytymää.

Kuva 4. Porrashuoneen liikkumisohjeistus.

Porrashuoneen askeläänieristyksen parantaminen onnistuu ainoastaan porraselementtirakenteet ja niiden liittymät uusimalla.

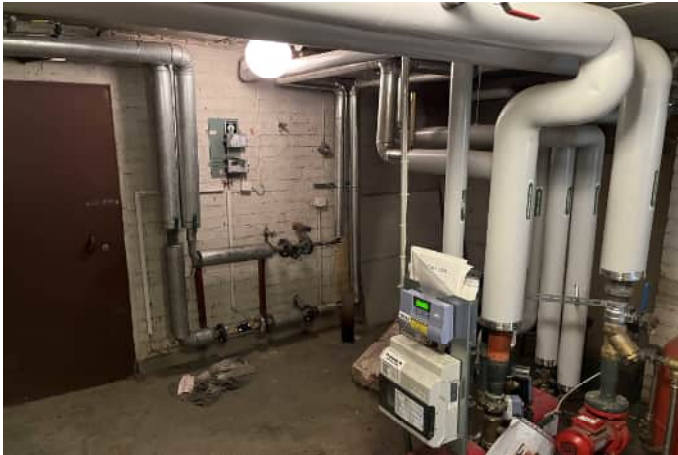
Kuva 5. Uusittu lämmönsiirrin sekä lämmönjakohuoneessa uusitut putkistot.

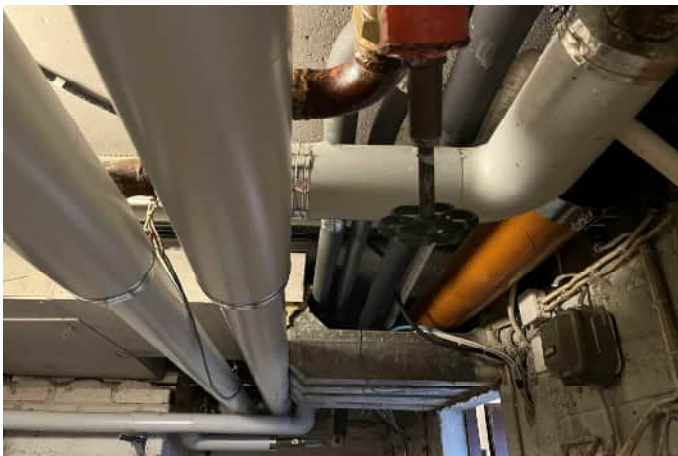
Kuva 6. Lämmönjakohuoneesta lähteviä alkuperäisiä putkistoja.

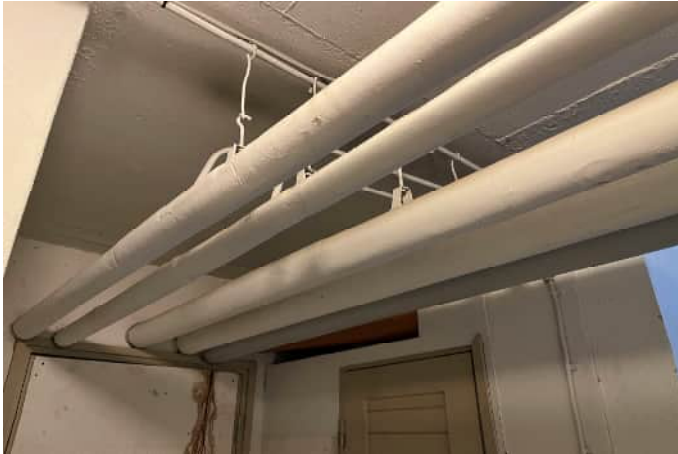
Kuva 7. Alkuperäisiä putkistoja. Osassa asbestipinnoite.

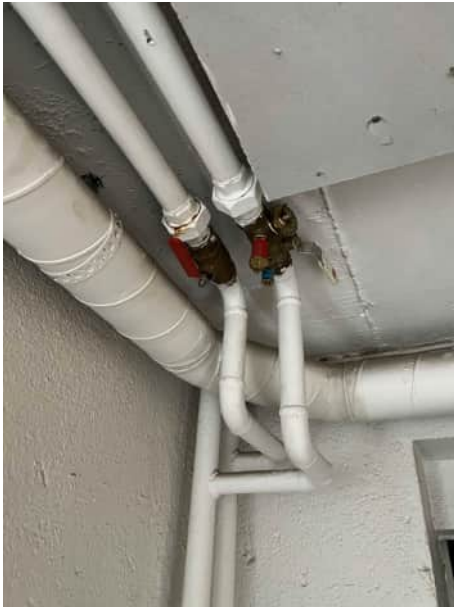
Kuva 8. Uusittuja linjasäätöventtiileitä.

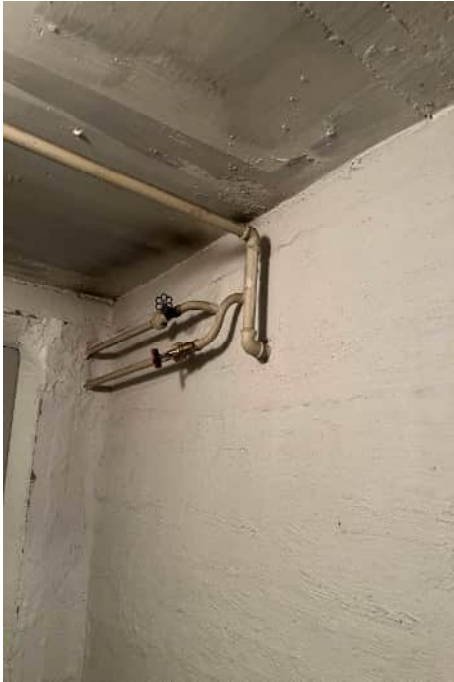
Kohteessa on uusittu vuosien aikana yksittäisiä vesikalusteita. Pääosin laitteisto on alkuperäistä tai elinkaarensa päässä. Vesi- ja viemärlaitteistoa on esitetty *kuvissa 9 ja 10*.

Kuva 9. Kohteen alkuperäisiä vesijohtoputkia.

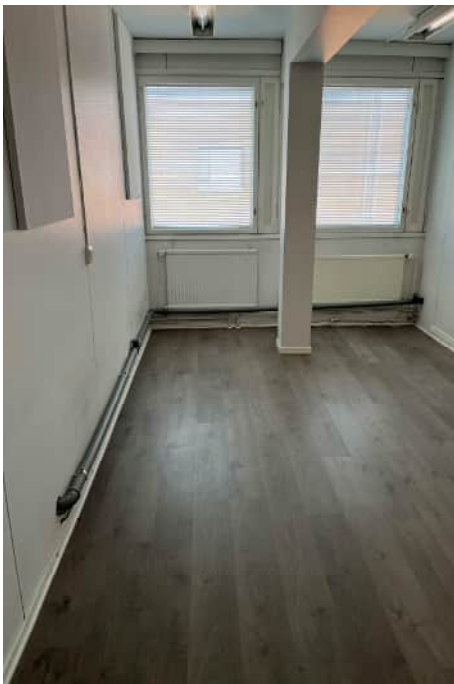
Kuva 10. Kohteen lisättyjä viemäreitä.

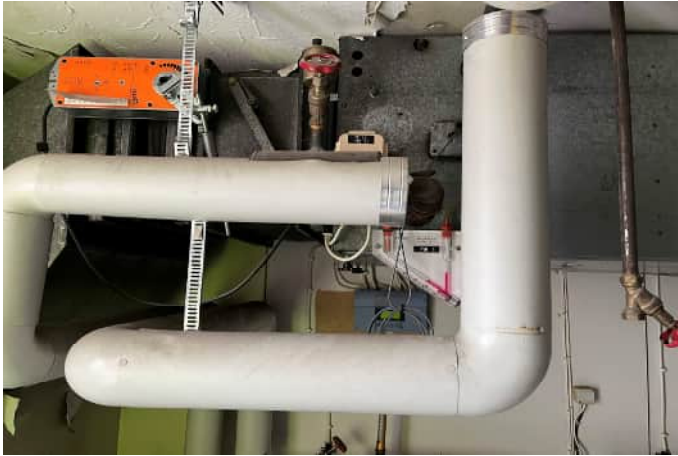
Kohteessa on osittain huippumurein varustettu ilmanvaihto sekä yksittäinen ilmanvaihtokoneikko, joka palvelee osaa rakennuksen tiloista. Ilmanvaihtokoneikko on elinkaarensa päässä. Ilmanvaihtolaitteistoa ja tehtyjä muutoksia on esitetty *kuvissa 11–13*.

Kuva 11. Nykyinen ilmanvaihtokone.

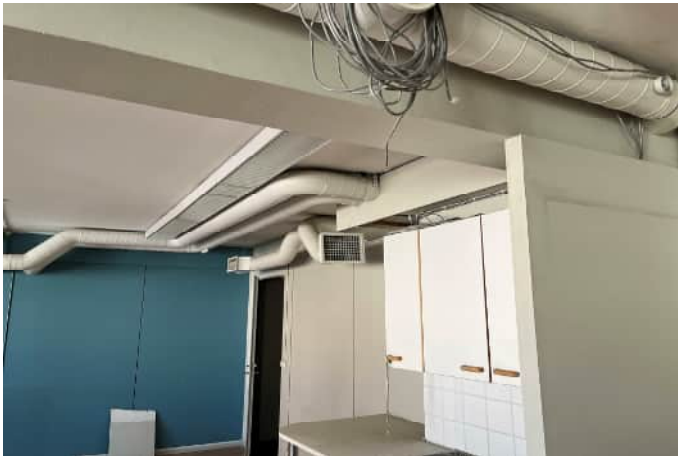
Kuva 12. Kohteeseen tehtyjä ilmanvaihdon muutoksia. Huoneiston ilmanvaihto hoidetaan ilmanvaihtokoneella. Muissa huoneistoissa huippuimurein.

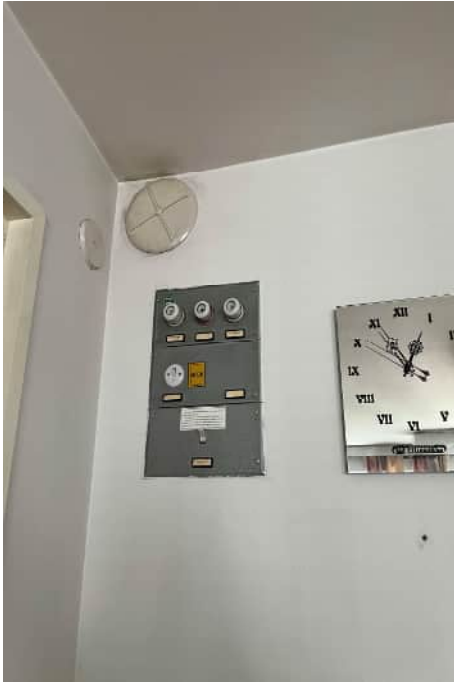
Kuva 13. Huippuimurein varustettu poistoilmaventtiili huoneissa.

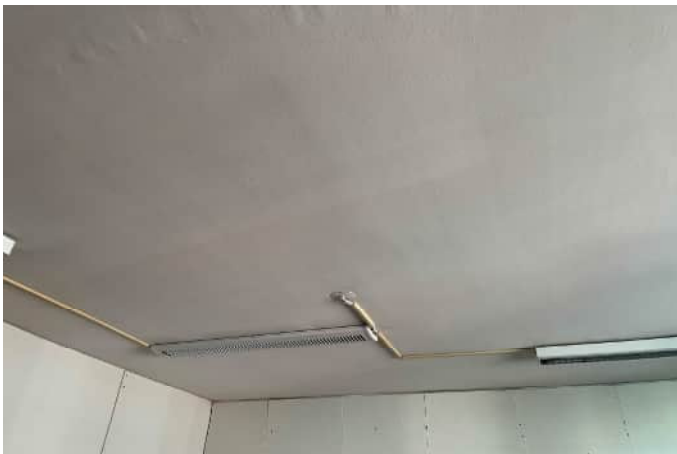
Sähkötekniikka on kohteessa elinkaarensa päässä.

Kuva 14. Alkuperäisiä johdotuksia, uusittuja lamppeja.

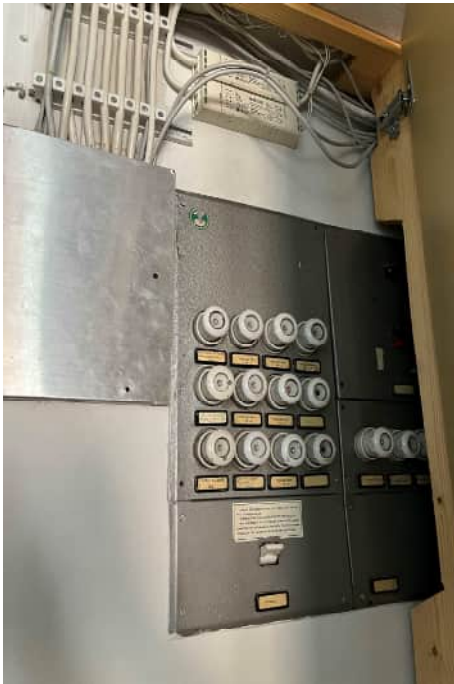
Kuva 15. Alkuperäinen sähkökeskus.

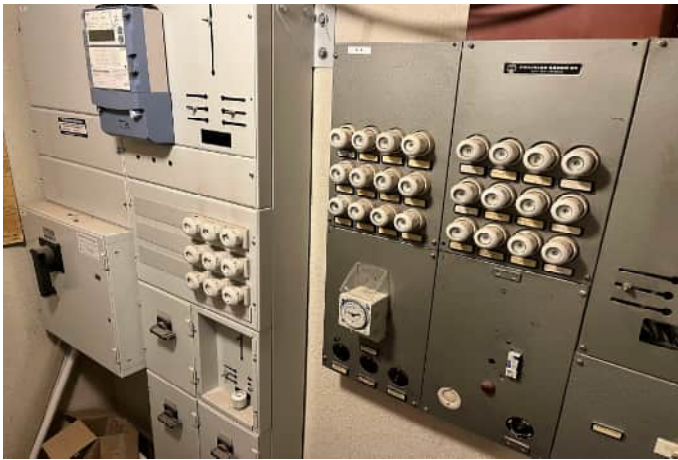
Kuva 16. Uusittu sähkökeskus sekä alkuperäinen sähkökeskus.

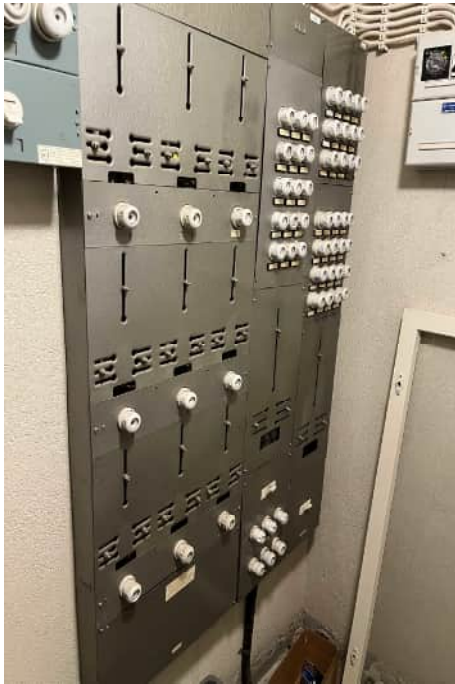
Kuva 17. Alkuperäinen mittauskeskus.
