## Kuntotutkimusraportti

Päiväys	29.1.2021
Projekti	P20254
Tilaaja	Oulun Kaupunki, yhdyskunta- ja ympäristö palvelut
Kohde	Nurron talo Hietasaarentie 7, 90500 Oulu

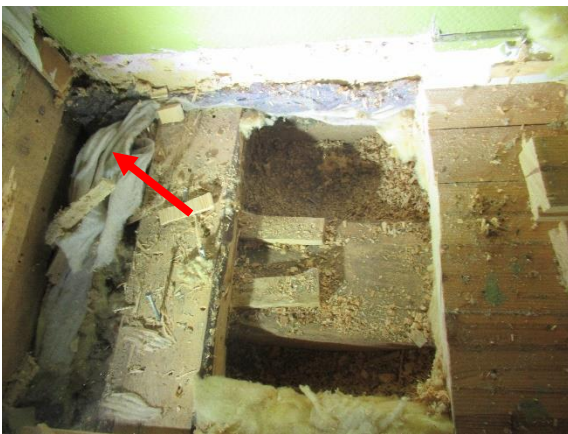
Alapohjan rakenneaukaisusta (AP-RA-1) havaittiin lattiarakenteen ja seinän liittymäkohtien olevan epätiivit, joista on ilmayhteys sisäilmaan. Avauksesta havaittiin voimakasta mikrobiperäistä hajua. Lämmöneristeenä alapohjassa on mineraalivilla ja purueriste. Lämmöneristekerrosten alla havaittiin tuulensuojalaudoitus. Tuulensuojalaudoituksen ja ulkoseinän sekä väliseinän hirsirungon liitos on epätiivis. Tuulensuojalaudoitus on suoraan maapohjan päällä kyseisellä avauskohdalla ja laudoituksessa havaittiin lahovaurioita. Myös alapohjassa käytetyt lämmöneristykset ovat osittain maata vasten. Alapohjan keskiosalla on laakea kuoppa. Alapohjan koolauspuussa ja väliseinän alimmaisessa hirressä havaittiin kosteus- ja mikrobivaurioviitteitä. Alapohjan kannattajapuu on suoraan luonnonkiviperustuksien päällä eikä välissä ole käytetty erotuskaistana toimivaa materiaalia. Kiviladonnan välissä on maa-ainesta.

*Alapohjan ja ulkoseinän liittymäkohta ei ole tiivis, reuna-alueilla eristeinä kangasmateriaaleja. (AP-RA-1).*

Alapohja tulee korjata kosteusteknisesti toimivaksi niin, että sisäilman suhteellinen kosteus ei pääse kulkeutumaan alapohjan kylmille rakenteille ja tiivistymään kosteudeksi. Rakenteiden liitospohdat ja muut epäjatkuvuuskohdat tulee huomioida niin, että ne ei aiheuta sisäilmahaittaa tai ilmankosteuden kondensoitumista rakenteisiin. Ryömintätilaan tulee tehdä myös riittävä ja jatkuva tuuletus,

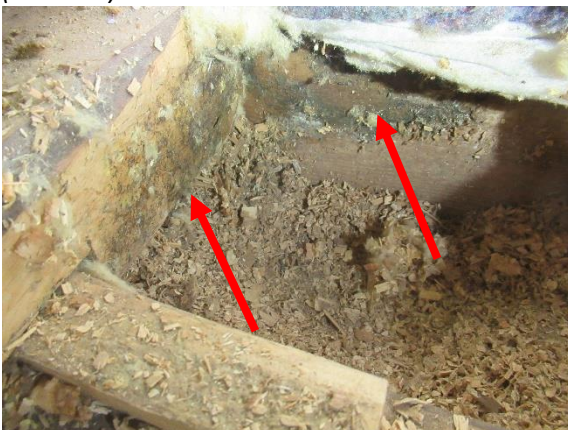
*Alapohjan koolauspuussa ja väliseinän alimmaisessa hirressä havaittiin kosteus- ja mikrobivauriojälkiä (AP-RA-1).*

Alapohjarakenne tulee purkaa vähintään muilta kuin runkorakenteiden osilta. Mikäli alapohjan runkorakenteet säilytetään, tulee ne tarkastaa kauttaaltaan mikrobi- ja lahovaurioiden suhteen. Vaurioituneet materiaalit tulee poistaa tai uusida. Lahovaurioiden osalla tulee myös arvioida lahon vaikutukset rakenteiden kuormituskestävyyteen.

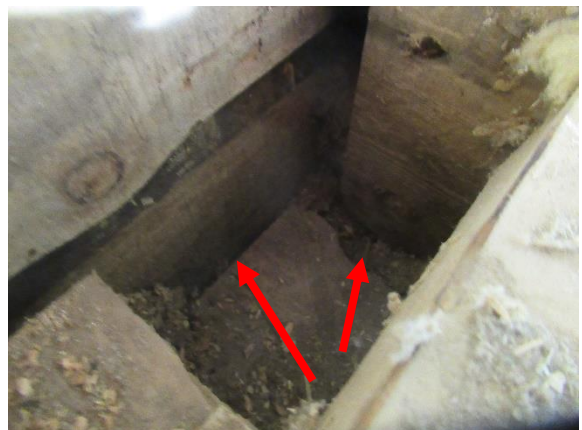
*Tuulensuojalaudoituksen ja hirsirungon välissä on rako, josta on yhteys maaperään (AP-RA-1).*

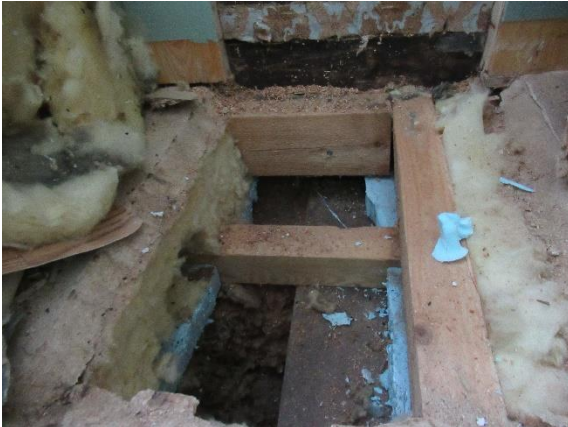
*Rakenneavauksen (AP-RA-2) toisella reunalla olevan lankun alla maanpinta viettää laakealle kuopalle. Lankussa havaittiin tummentumaa.*

Alapohjan tuuletustilan alla on laakea kuoppa, joka on syvimmillään rakennuksen keskellä ja nousee ulkoseiniä kohti niin, että tuuletustilaa ei ole paikoin laisinkaan. Alapohjan tuuletus tapahtuu perustuskivien välisistä raoista. Tarkastusmahdollisuutta ryömintätilaan ei ole, joten tarkastus suoritettiin tuuletusaukoilta tähystämällä. Tuuletusraot ovat heinän ja lumen vuoksi tukossa, eikä niiden koko ja sijoittelu riitä aistinvaraisesti tarkasteltuna alapohjan tuuletukseen. Alapohjan puurakenteissa havaittiin tummentumaa ja kosteusvaurioituneita rakenteita. Osa alapohjan puurakenteista havaittiin olevan suoraan maata vasten ja niissä havaittiin kosteusvauriojälkiä. Puurakenteissa havaittiin tummentumaa ja kiinnityksistä irronneita levyrakenteita ja lautoja. Levyrakenteet ovat kupruilleet ja niissä havaittiin kosteusvauriojälkiä.

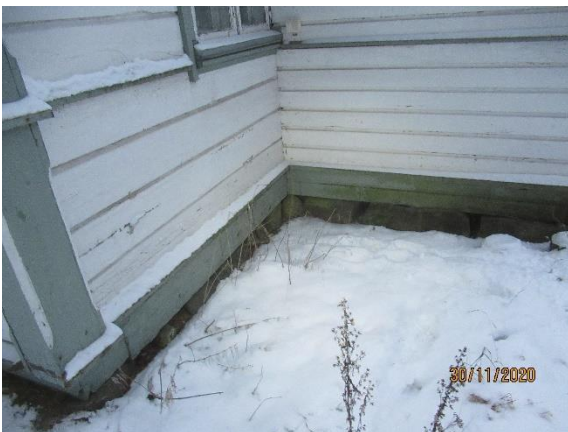
*Ryömintätilan tuuletus tapahtuu perustuskivien välisistä raoista.*

Alapohjan heikko tuuletus ei riitä poistamaan riittävästi alapohjan ilmankosteutta ja mahdollistaa mikrobeille otolliset kasvuolosuhteet. Alapohjassa ja tuuletustilassa havaittujen rakenteiden kosteus-, mikrobi- ja lahovauriot johtuvat omalta osaltaan ryömintätilan puutteellisesta tuuleuksesta. Tuuletustilan oheistettu vähimmäiskorkeus on 0,8 m, tuuletusaukkojen yhteispinta-ala tulisi olla ohjeistuksen mukaan vähintään 4 ‰ ryömintätilan pinta-alasta ja niiden tulee sijaita vähintään 150 mm maan pinnan yläpuolella (mm. *RT 82-10820 Pientalon Puurakenteet ja RT 81-10854 Pientalon perustukset ja alapohjien liittymät*).

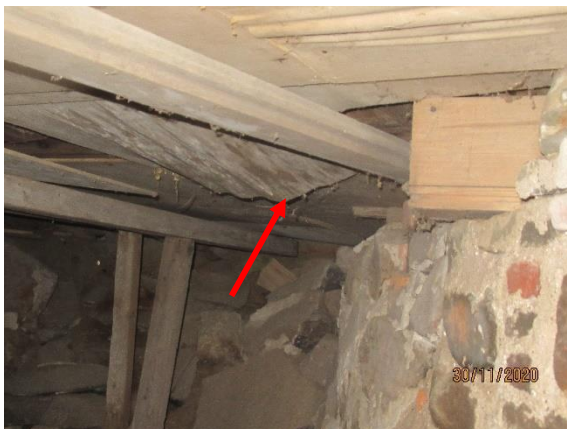
*Alapohjarakenteen alaosassa kiinnityksistä irronneita ja kupruilleita/kosteusvaurioituneita levyrakenteita.*

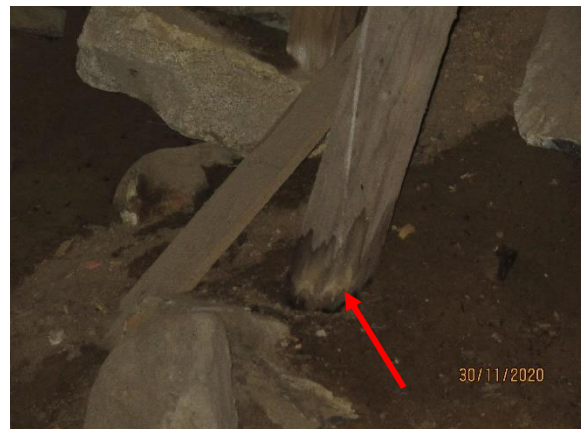
Alapohjarakenteen tukirakenne maata vasten, puutolpan alaosassa kosteusvauriojälkiä.

Alapohjapalkit ja ulkoseinien alaosat, joissa todettiin olevan mikrobi- ja lahovaurioita, ovat maata vasten tai lähellä maata niin, että ne altistuvat maaperästä kapillaarisesti ja diffuusion vaikutuksesta ylimääräiselle kosteusrasitukselle.

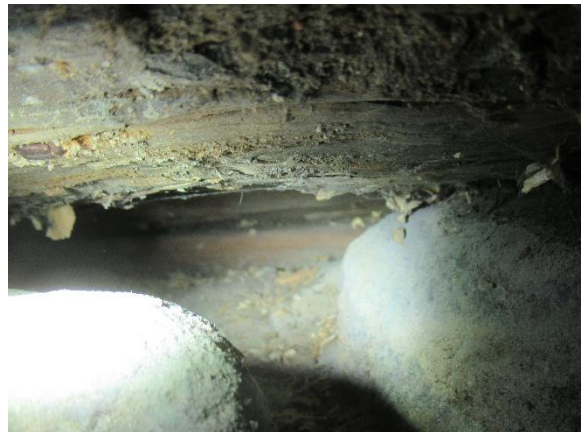
Länsipuolen salin ja itäpuolen eteisen välinen kantava alaosassa lahovauriota.

Väliseinien laho ja mikrobivauriot tulee kartoittaa kokonaisvaltaisesti peruskorjauksen yhteydessä tehtävien purkutöiden jälkeen, kun väliseinärakenteet ovat kauttaaltaan nähtävissä. Laho- ja mikrobivarioituneet materiaalit tulee poistaa tai uusita. Väliseinät tulee nostaa vähintään 300 mm maanpinnan yläpuolelle. Väliseinien korjausten suunnittelu ja toteutus tulee tehdä yhdessä ulkoseinien ja alapohjan korjaussuunnittelun ja korjaustyön kanssa.

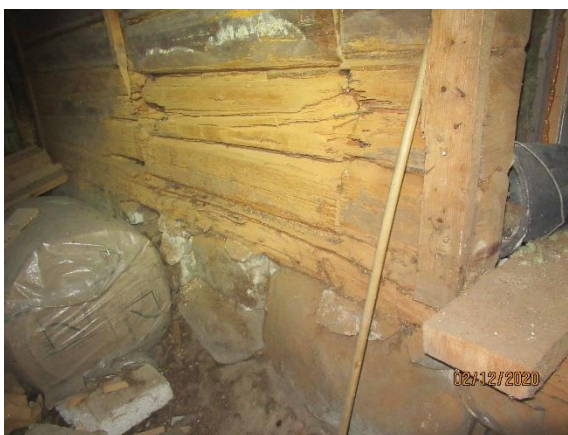
Lahovaurioita itäpäädyssä olevan huoneen ja kamarin välisessä väliseinässä (itäpäädyn huoneen puolelta).

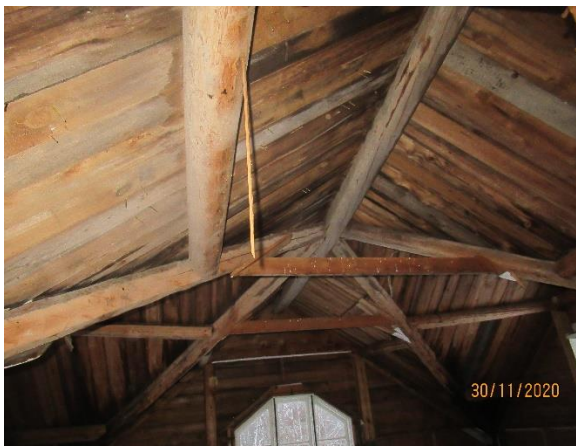
*Rakennuksen itäpuolen kattorakenteissa katto-  
vuotoja sekä mikrobi-, kosteus- ja lahovaurioita.*

Katto- ja välipohjarakenteet tulee tarkastaa kauttaaltaan mikrobi- ja lahovaurioiden suhteen. Mikrobi ja lahovaurioituneet materiaalit tulee poistaa tai uusia. Uusimisen yhteydessä tulee huomioida yläpohjan tuulettuvuus. Lahovaurioiden osalla tulee myös arvioida lahon vaikutukset rakenteiden kuormituskestävyyteen.

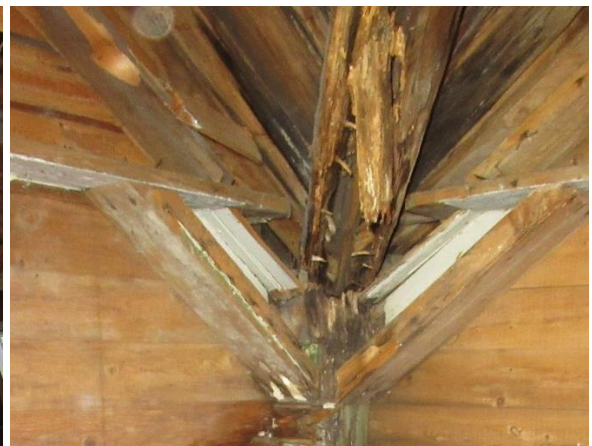
*Rakennuksen itäpuolen kattorakenteissa katto-  
vuotoja sekä mikrobi-, kosteus- ja lahovaurioita.*

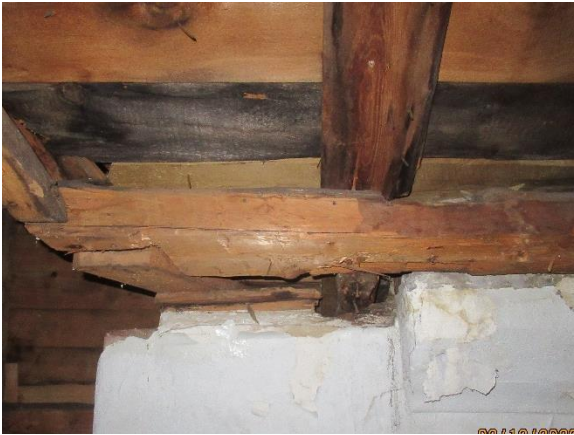
Rakennuksen länsipuolen kattorakenteissa on kosteusvaurioita ja viitteitä mikrobivaurioista salin tulisijan hormin kohdalla (YP-RA-2 vieressä).

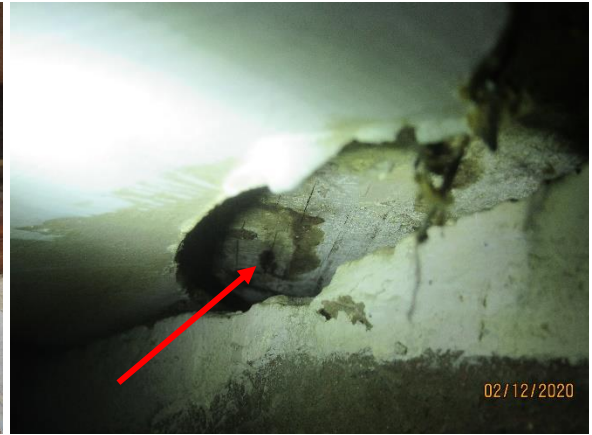
Salin hormiläpiviennin ympärillä on viitteitä kosteusvaurioista myös huonetilan puolella.

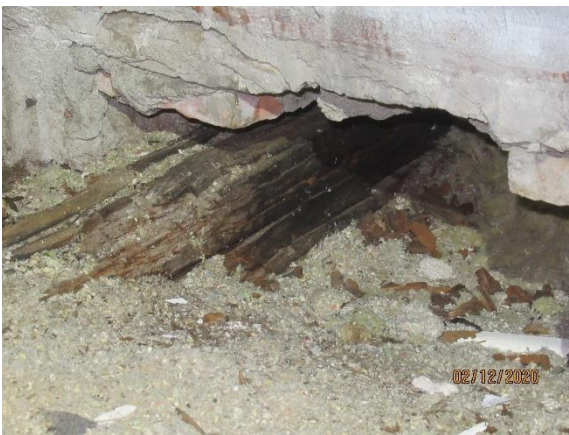
Kantavassa puupalkissa lahovaurioita salin tulisijan hormin kohdalla (YP-RA-2 vieressä).

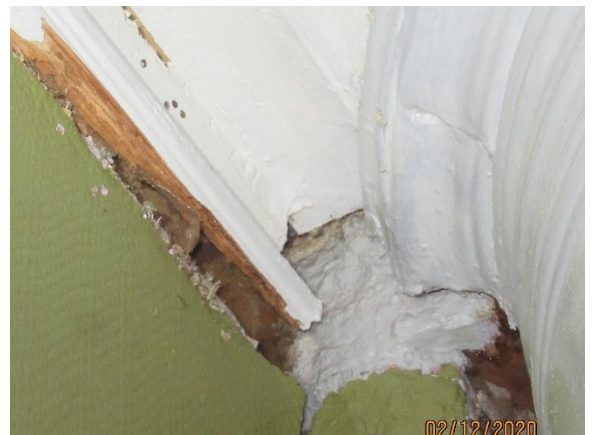
Salin hormiläpiviennin ympärillä viitteitä lahovaurioista myös huonetilan puolella.

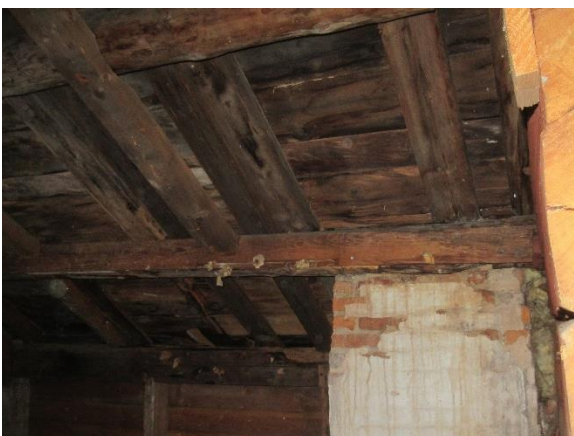
Kattorakenteissa ja keittiön tulisijan tiilihormissa havaittiin vesi- ja mikrobijälkiä.

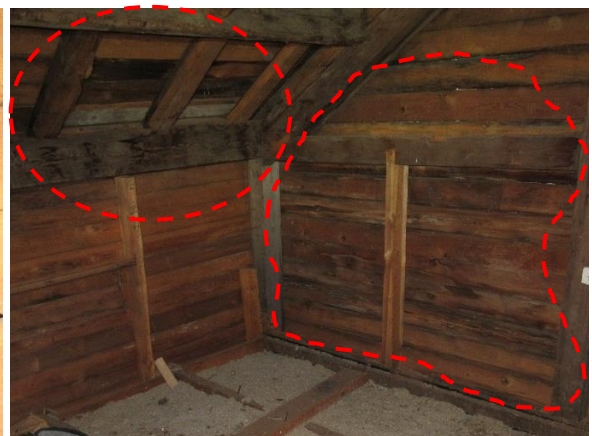
Katto- ja seinärakenteissa kosteusjälkiä ja viitteitä mikrobikasvusta (YP-RA-1 vieressä).

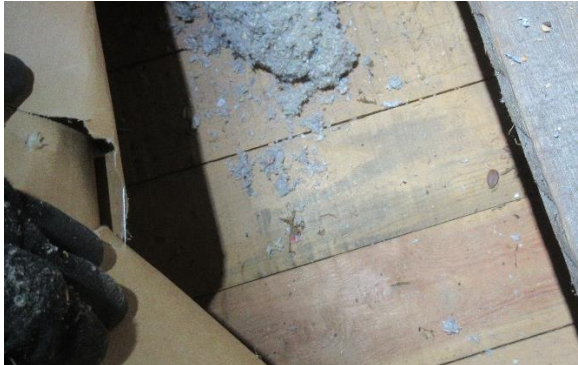
*Yläpohjan rakenneavauksessa YP-RA-1 havaittiin kattopaneelin pinnassa mikrobivaurioon viittaavaa värjäytymää.*

Pesuhuoneen kattoverhouspaneelin yläpohjan puoleisessa pinnassa sekä ilmansulkupaperissa todetut mikrobivauriot liittyvät todennäköisesti huoneen ilmankosteuden tiivistymisestä kyseisiin rakenteisiin. Yläpohjan lämmöneristyksen ohut kerrospaksuus ja höyrynsulun puuttuminen voivat aiheuttaa huoneilman kosteuden tiivistymistä yläpohjarakenteeseen korostuen kylmäsiltojen ja mahdollisten pientenkin eristepuutteiden sekä ilmavuotojen kohdalla. Rakenneavauksen yläpuolella havaituilla kattovuodoilla voi olla myös osuutta edellä esitettyihin mikrobivaurioihin.

Pesuhuoneen kattoverhouspaneelit tulee uusia. Kattoverhouspaneelien kunto tulee kartoittaa muilta osin kauttaaltaan ja uusia niiltä osin kuin niissä on mikrobivaurioita.

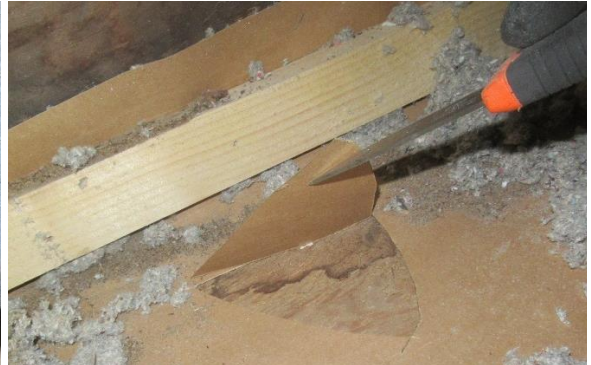
*Yläpohjan rakenneavauksessa YP-RA-2 havaittiin kattopaneelin pinnassa kosteusjälkiä.*

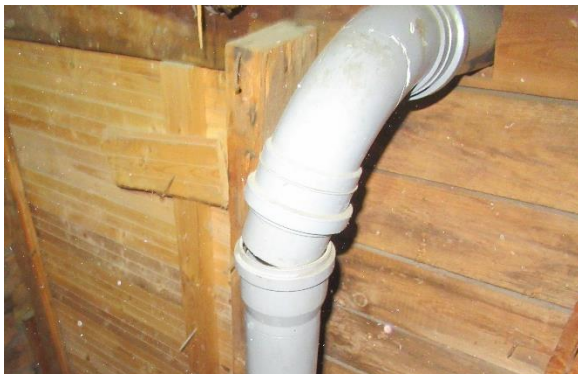
Pesuhuoneen kohdalla havaittiin yläpohjassa liitoksesta auennut viemärin tuuletusputki. Kyseisestä viemäriputkesta puuttuu myös lämmöneriste.

*Liitoksesta auennut viemärin tuuletusputki pesuhuoneen kohdalla yläpohjassa.*

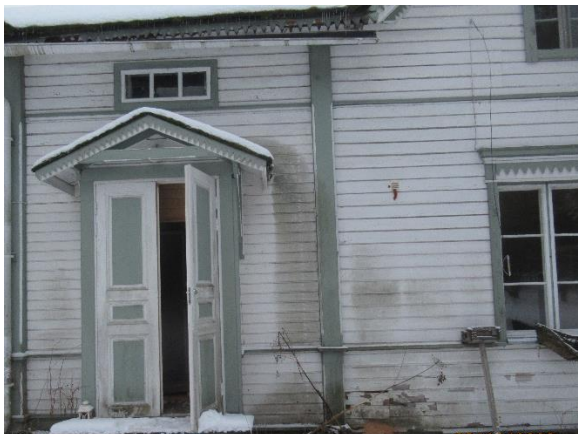
*Julkisivuissa kosteusvauriojälkiä ja maalipinnan hilseilyä (pohjoisjulkisivu)*

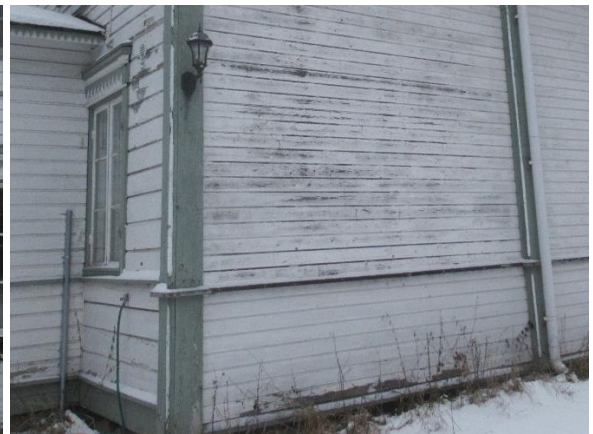
*Julkisivuissa kosteusvauriojälkiä ja maalipinnan hilseilyä (rakennuksen lounaisnurkka)*

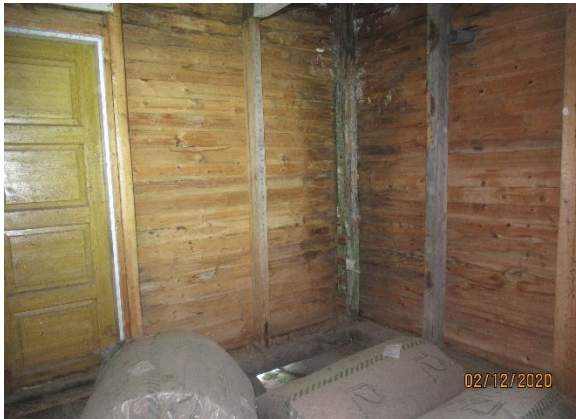
*Ulkoseinänurkkauksessa mikrobi-, kosteus- ja lahovaurioita (1. krs. itäpääty).*

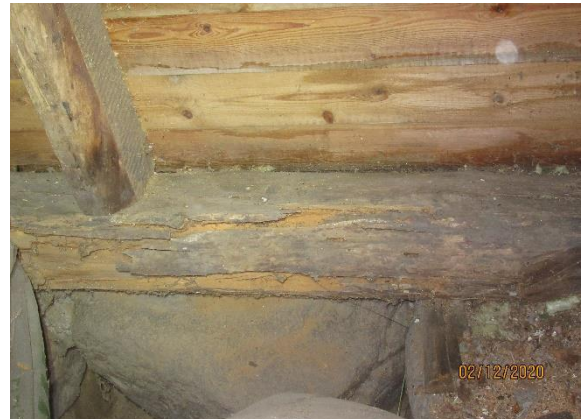
*Ulkoseinässä lahovaurioita (1. krs. itäpääty).*

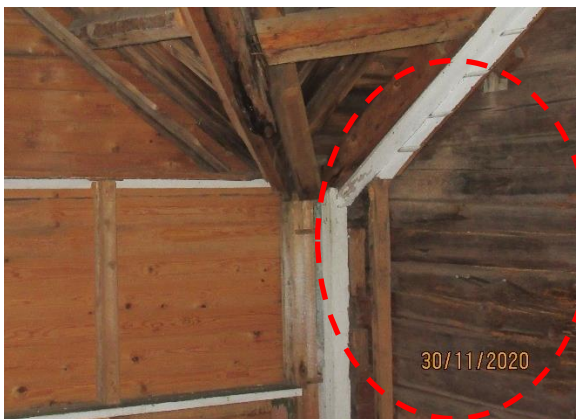
*Ulkoseinässä tummentumaa ja viitteitä ylimääräisestä kosteusrasituksesta (2. krs. itäpääty).*

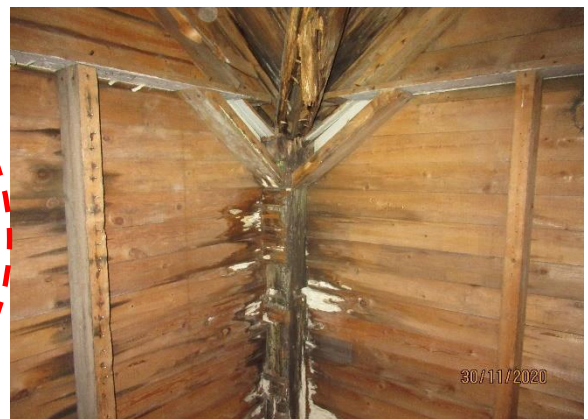
*Ulkoseinänurkkauksessa mikrobi-, kosteus- ja lahovaurioita sekä lahottajasientä (2. krs. itäpääty).*

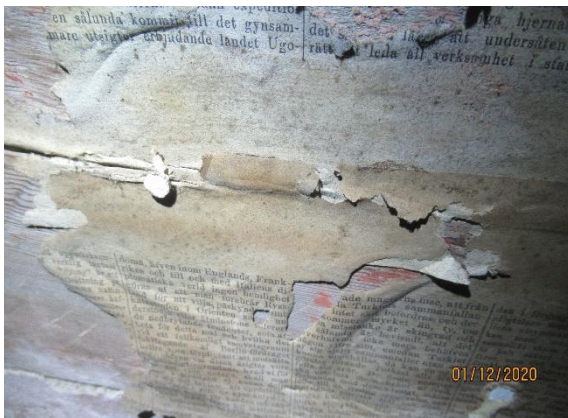
*Ulkoseinän sisäpinnalla mikrobivaurioitunutta sanomalehteä (rakennuksen itäpuoli).*

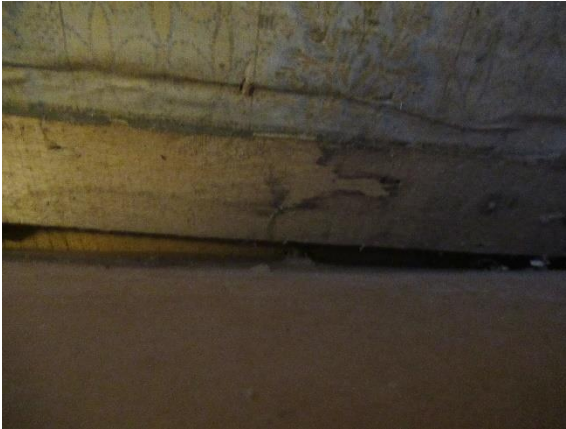
Vaakakoolauksessa kosteusvauriojälkiä (US-RA-1).

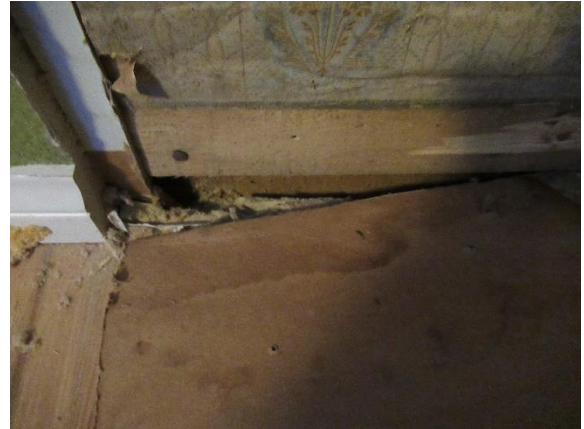
Pahvissa kosteusvauriojälkiä (US-RA-1).

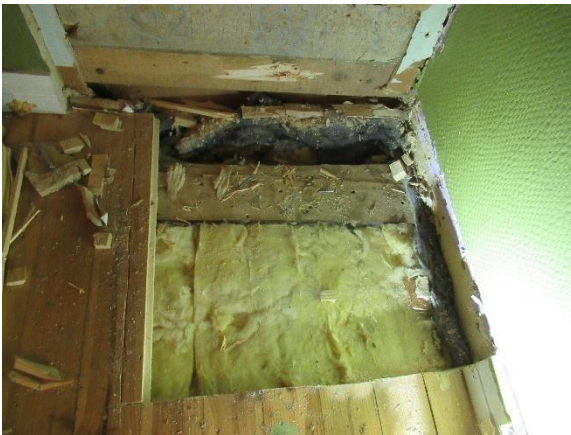
Ulkoseinän ja alapohjan liittymäkohta on epätiivis (US-RA-1).

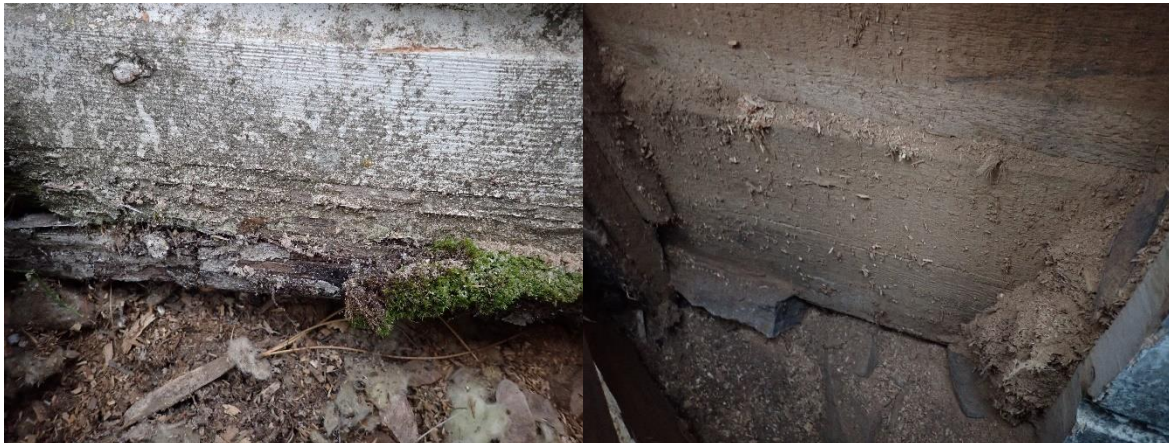
*Ulkoverhouslauta on lahovaurioitunut. Kuva on avauksesta US-RA-2 ulk.*

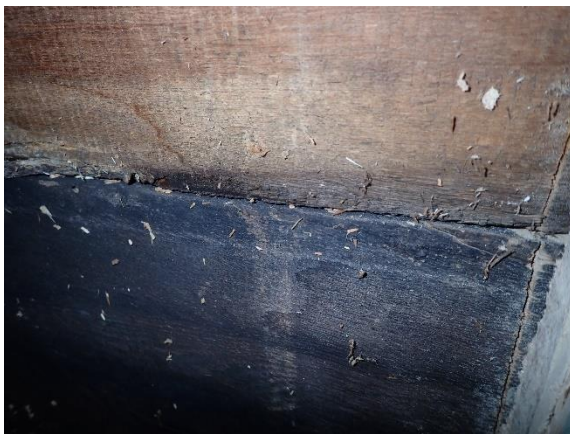
*Sisäpuolisen vaakapaneelin sisäpinnassa tummentumaa ja viitteitä kosteusrasituksesta (US-RA-3).*

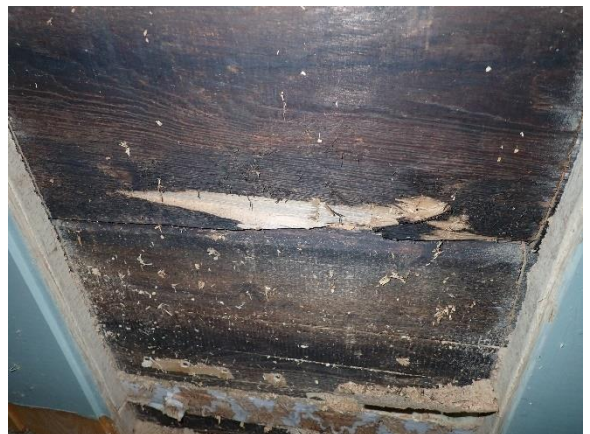
*Tummentuma on ainoastaan vaakalaudoituksen pinnassa. Pinnasta on vuoltu pala pois (US-RA-3).*

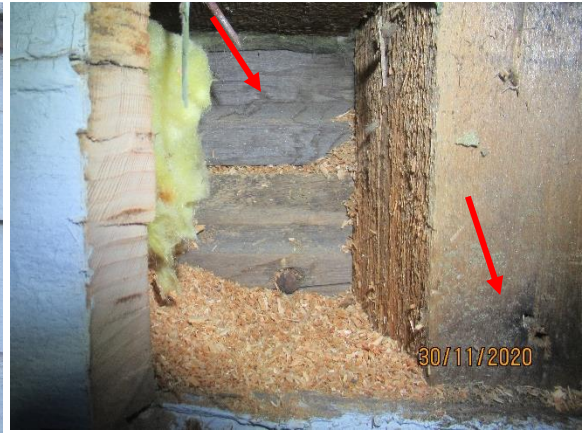
Sisemmän paneelin ulkopinnassa ja runkotolpan ulkopinnassa tummentumaa ja viitteitä kosteusrasituksesta (US-RA-4)

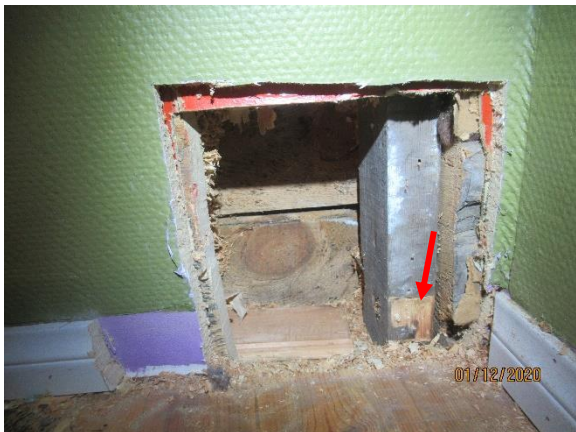
Runkotolpan pinnat harmaantuneet. Runko-  
puussa näkyvä valkoinen väri on maalia. Runko-  
puusta otettu näytteenotto kohta osoitettu nuo-  
lolla (US-RA-5)

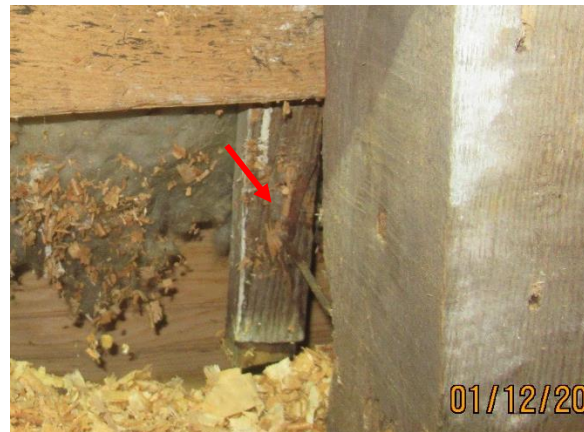
Lisälämpöeristyksen koolausrimassa tummentu-  
maa ja viitteitä kosteusrasituksesta (US-RA-5)

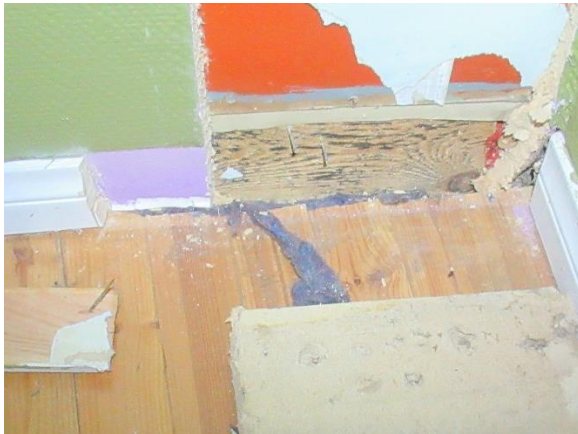
*Sisustuslevyn ulkopinnassa tummentumaa ja mikrobikasvuviitettä (US-RA-5)*

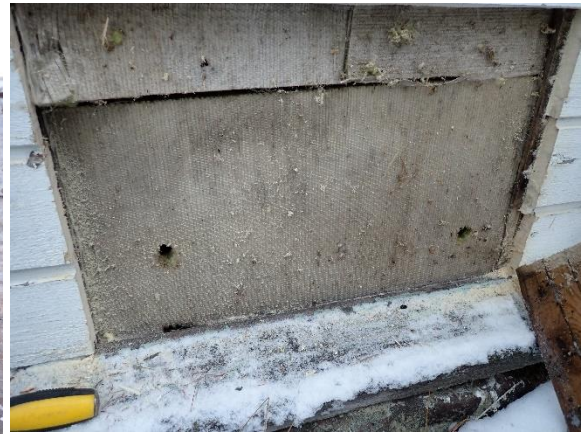
*Tuulensuojalevyn lasikuituverkossa on paikoin tummentumaa, joka voi olla kosteuden aiheuttamaa. Kuva on avauksesta US-RA-8.*

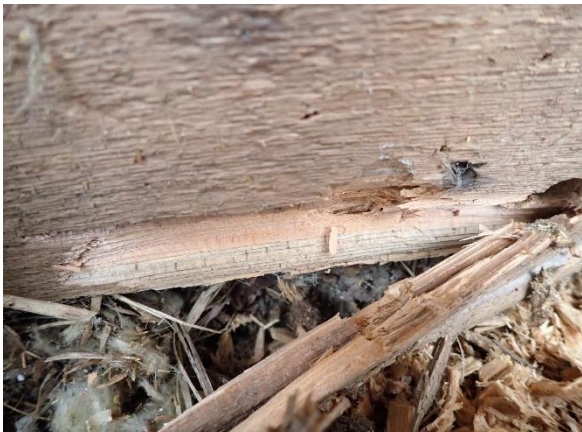
Lahoporoja tehtiin avauksen US-RA-8 kohdalla hirsirungon alimpaan hirteen. Hirren pinnassa havaittiin lahoa. Syvemällä hirressä havaittiin alaosassa lahovaurioita n. 60 mm korkeuteen saakka. Lahoporausten kohdalla hirren kantavuuden ei arvioitu heikentyneen.

*Hirren alaosassa ulkoreunalla on lahovaurioita noin 60 mm korkeuteen.*

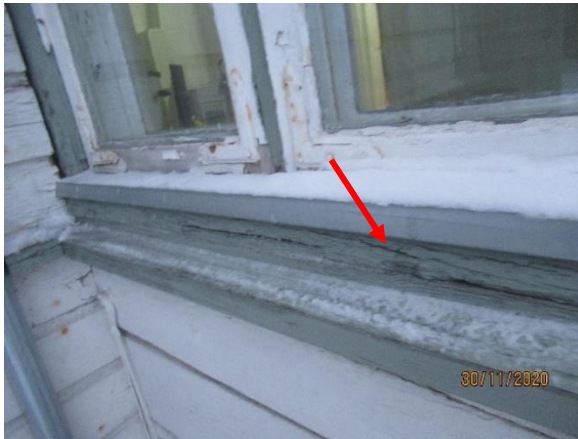
Ikkunoita ympäröivissä puurakenteissa lahovaurioita US-RA-4 kohdalla.

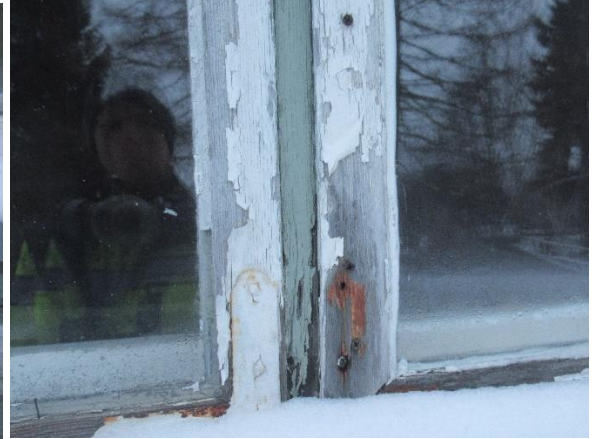
Ikkunapuitteet lahonneet (rakenneaukaisun US-RA-5 vieressä oleva ikkuna)

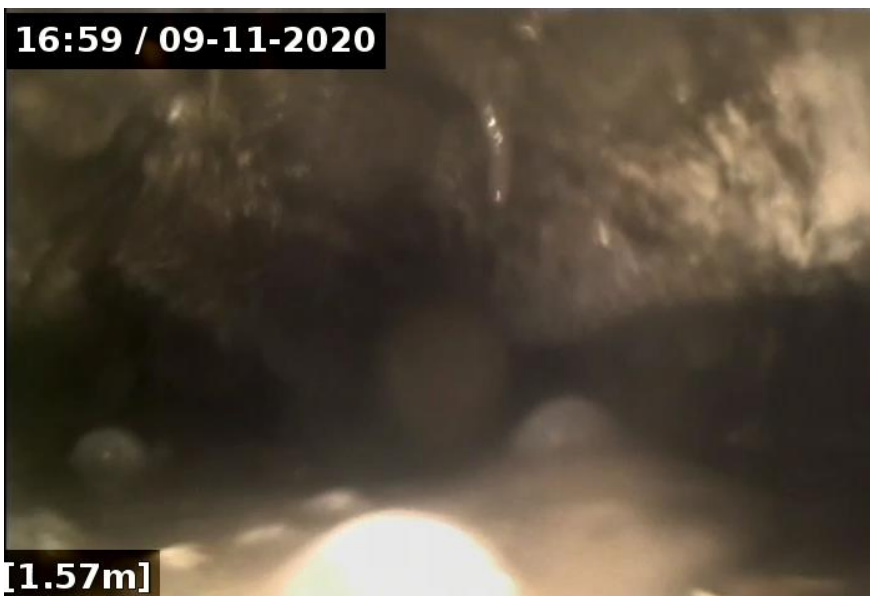
Ulkopuolisessa jätevesirungossa pahoja notkahduksia. Linja kaivolta sisälle on käytännössä kokonaan veden peitossa.
