# PIKISAARENTIE 5-7 MAISEMASELVITYS 1:500 1/2

# PIKISAARENTIE 5-7 MAISEMASELVITYS 2/2

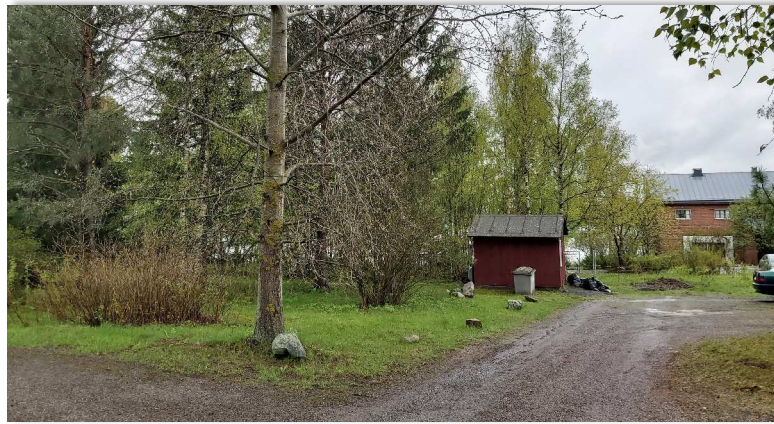
**Kuva 1** Pikisaarentieltä tontin parkkialueelle tultaessa avautuu näkymä merelle.

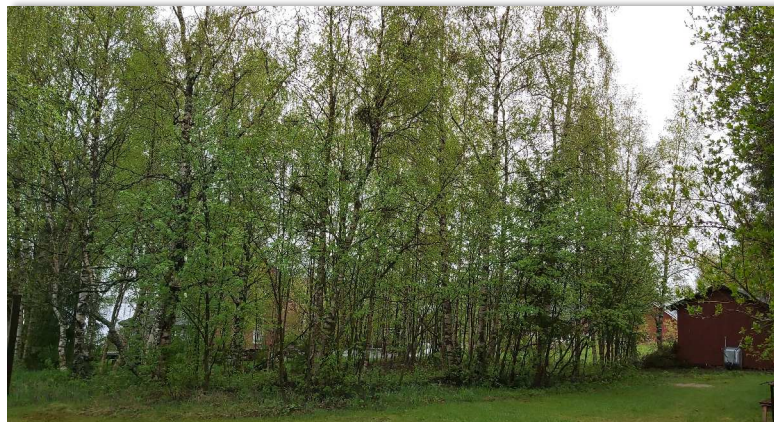
Pihan ajoliittymän molemmin puolin kasvaa korkeita koivuja, jotka ovat katonäkymän kannalta arvokkaita (Kuva 5). Selvityksessä merkittäviksi maisemapuiksi merkityt pihan havupuut sekä lehtipuut muodostavat merkittäviä näkymiä tontille ja ympäristöön ja ne suositellaan säilytettäväksi. Selvitysalueen maisemallisena häiriönä voidaan nähdä huonokuntoiset piharakennukset (Kuva 4) tontin kaakkoiskulmassa sekä liian tiheäksi kasvanut puusto rantanäkymän esteenä (Kuva 2).

**Kuva 2** Näkymää ympäristöön heikentää liian tiheäksi kasvanut puusto tontin lounaisosassa.

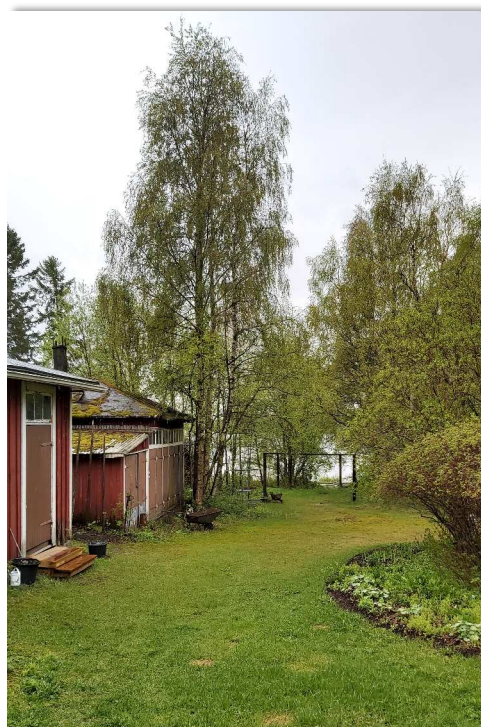
**Kuva 3** Tontin läpi vesistölle avautuvat näkymät myös tontin itäosasta.

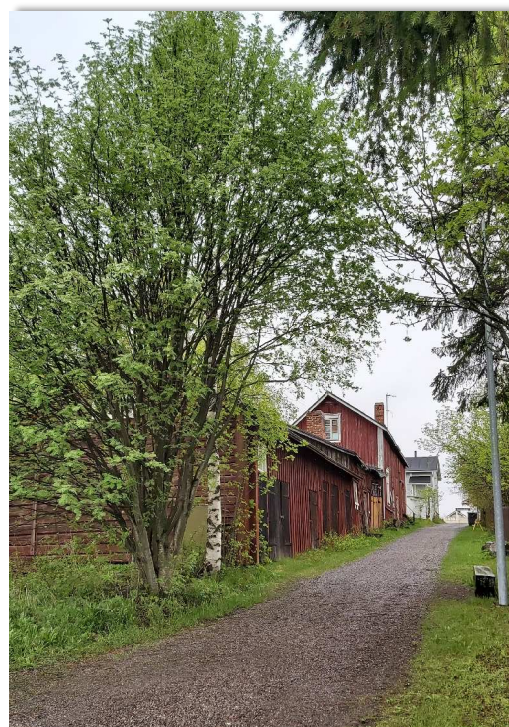
**Kuva 4** Tontin huonokuntoiset piharakennukset Valimokadun varrella.

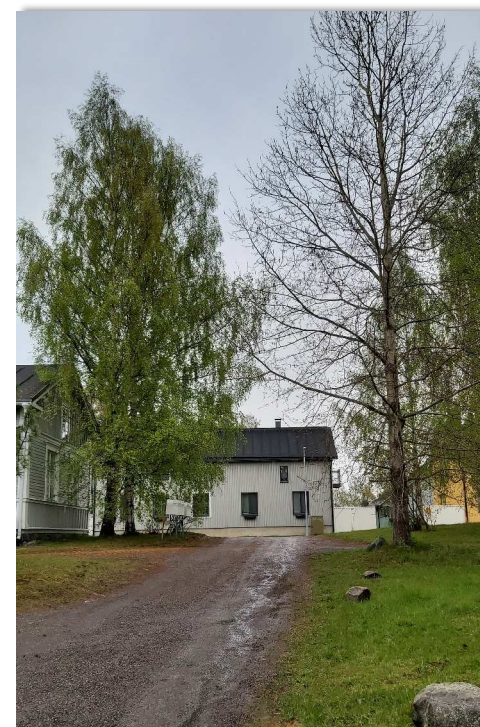
**Kuva 5** Merkittävät maisemapuut paikoitusalueella Pikisaarentielle päin katsottaessa (1, 2, 4 ja 7)
