# OULUN UIMAHALLI

OULU, RAKSILA

RAKENNUKSEN OMINAISPIIRTEIDEN SELVITYS

Oulu 15.5.2019  
Arkkitehtitoimisto Jorma Teppo Oy

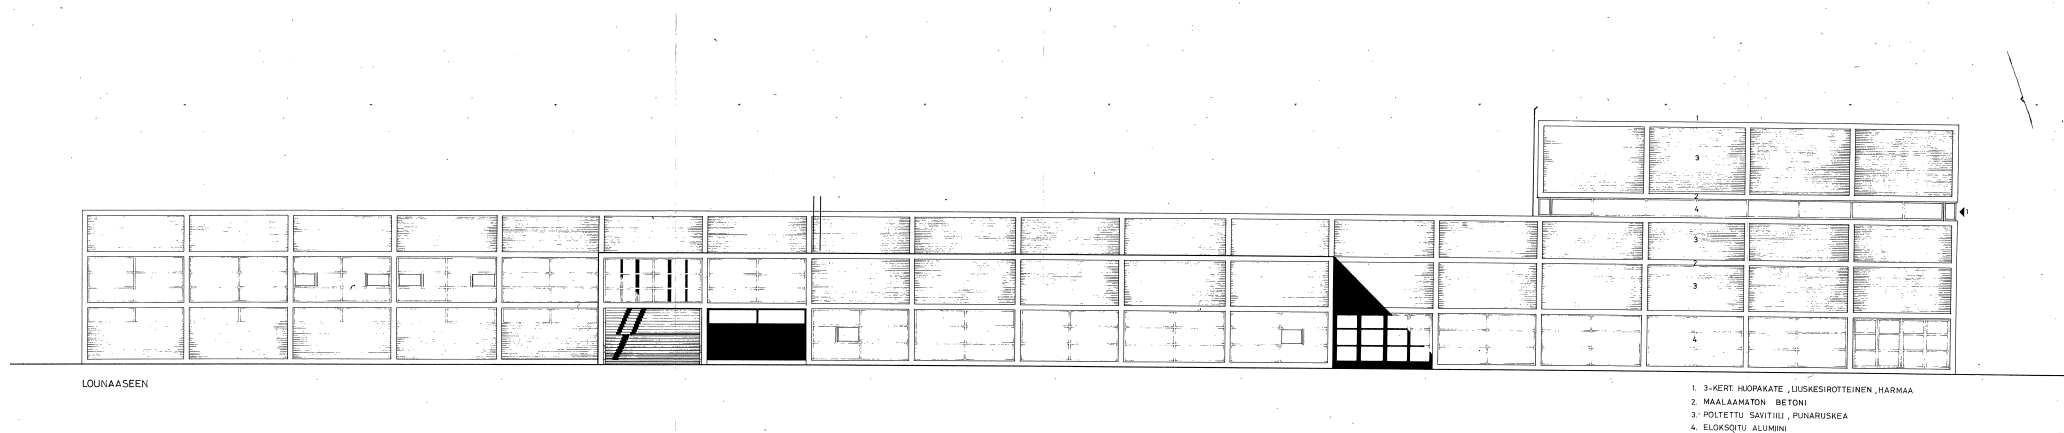
19. Oulun uimahallin julkisivupiirrokset KUVA: Oulun Tilapalvelut arkisto

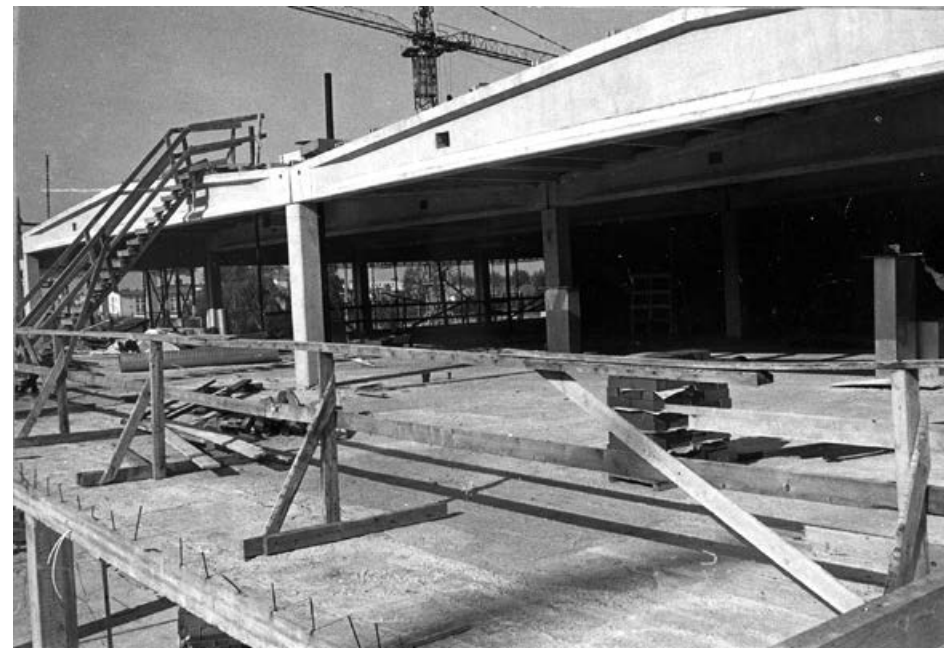
21. Jännitetyt HI-teräsbetonipalkit mahdollistivat allashuoneiden pitkät jännevälit. Kuvassa rakennustyömaa kahvilan kohdalta. KUVA: Pohjois-Pohjanmaan museon kokoelmat

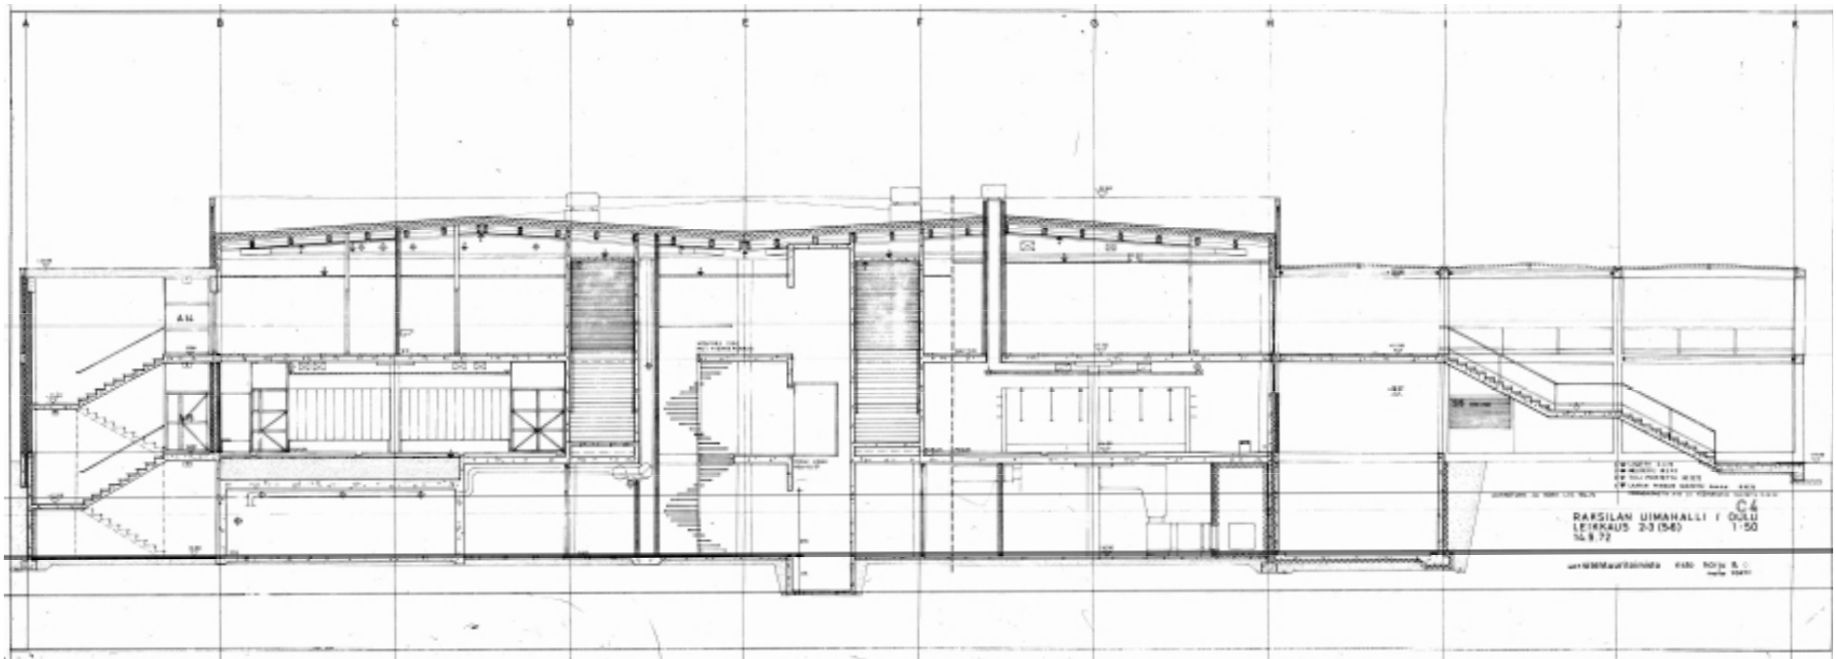
26. Poikkittäisleikkaus pesutilojen kohdalta. Oikealla pääsisäänkäynnille johtava ulkoporras. KUVA: Oulun Tilapalvelut arkisto

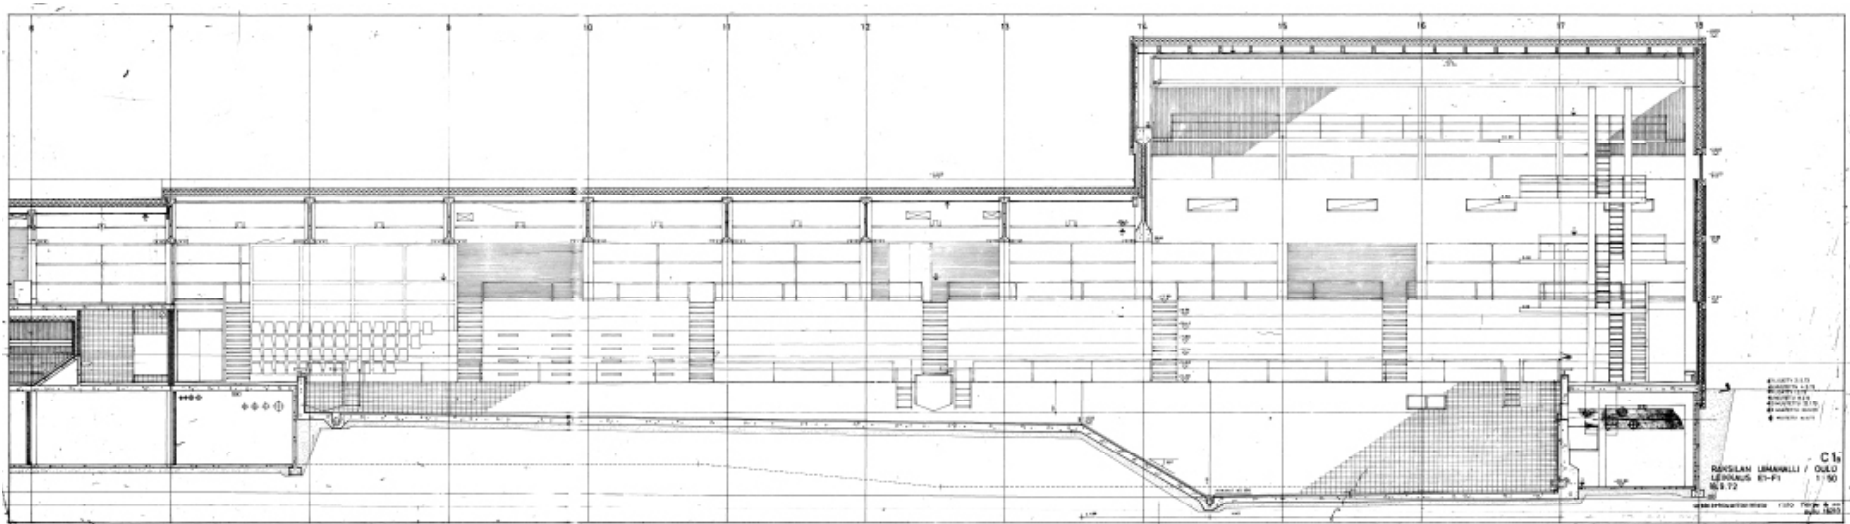
27. Pitkittäisleikkaus pääaltaan kohdalta. Vasemmassa reunassa toisen kerroksen katsomo. Oikealla hyppytornien kohdalle tehty korotus. KUVA: Oulun Tilapalvelut arkisto

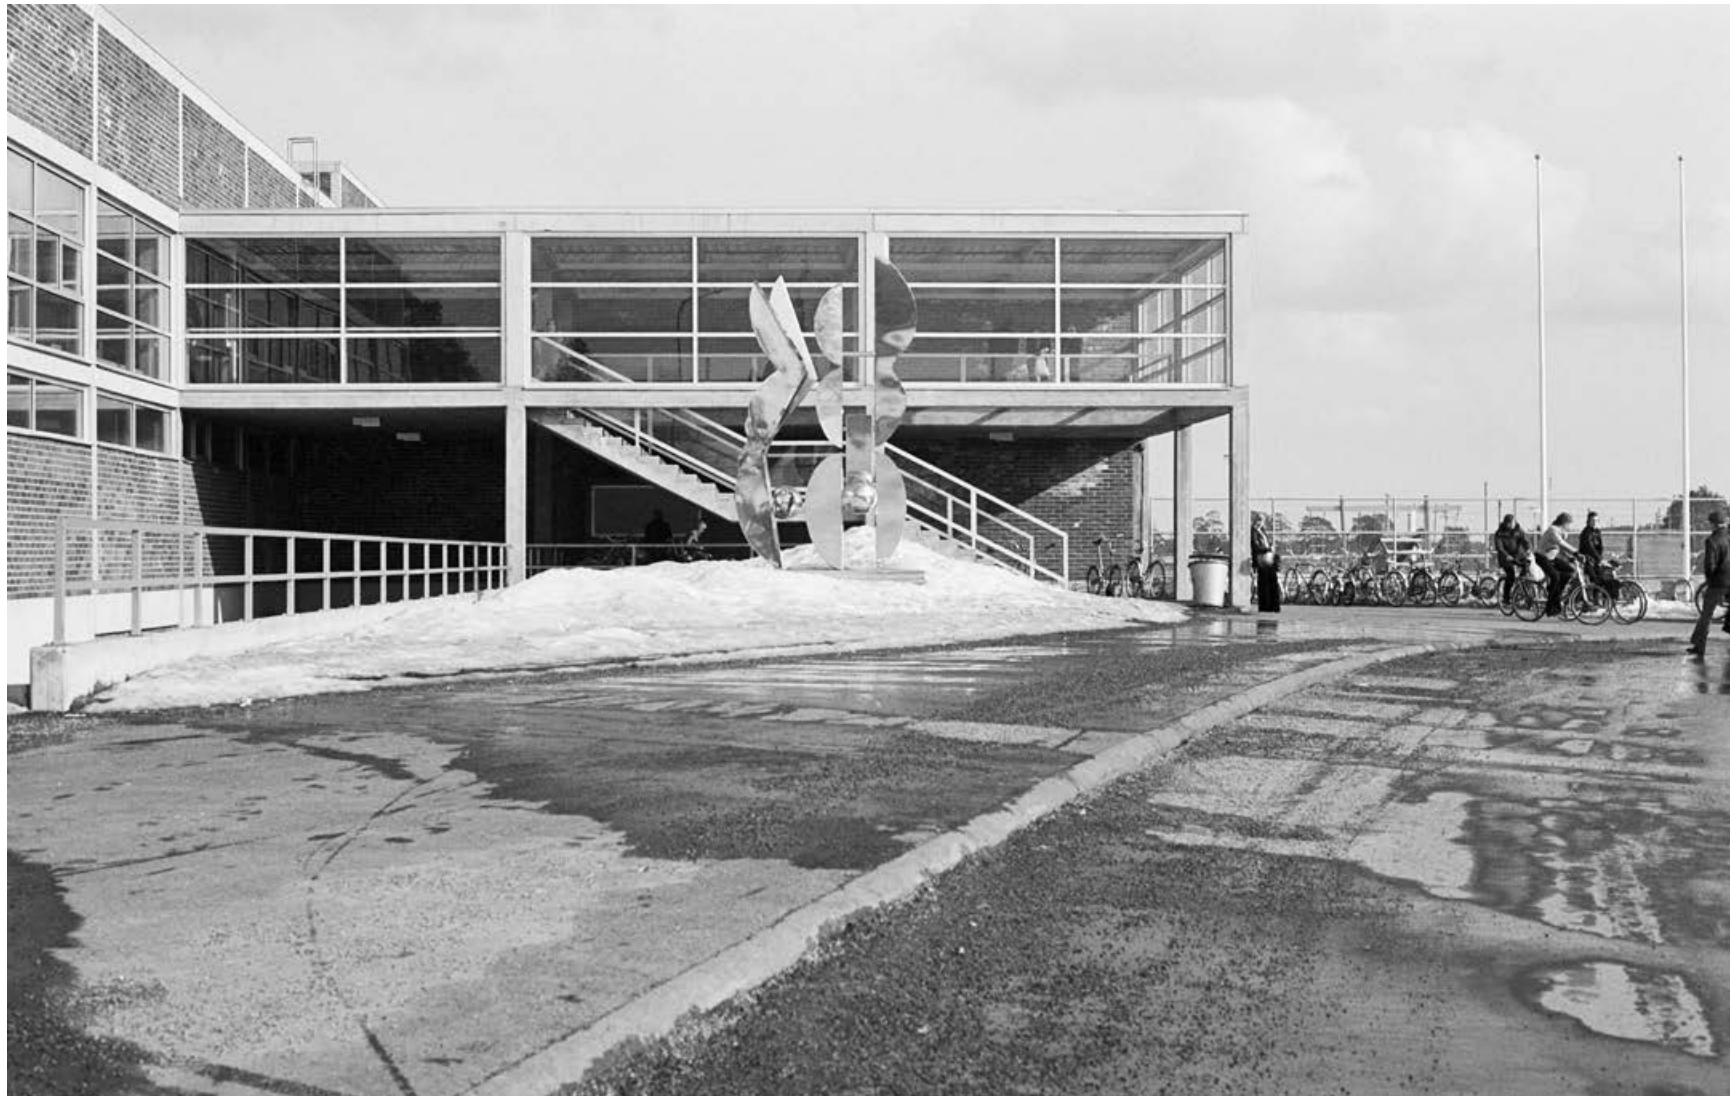
32. YLLÄ: Uimahallin pääsisäänkäynti sijaitsi toisessa kerroksessa. Valokatteen suojaamat ulkoportaat johdattivat saapujan pääovelle. Etualalla Kari Huhtamon voittosa teräsveistos 'Polskis'. KUVA: Raimo Ahonen

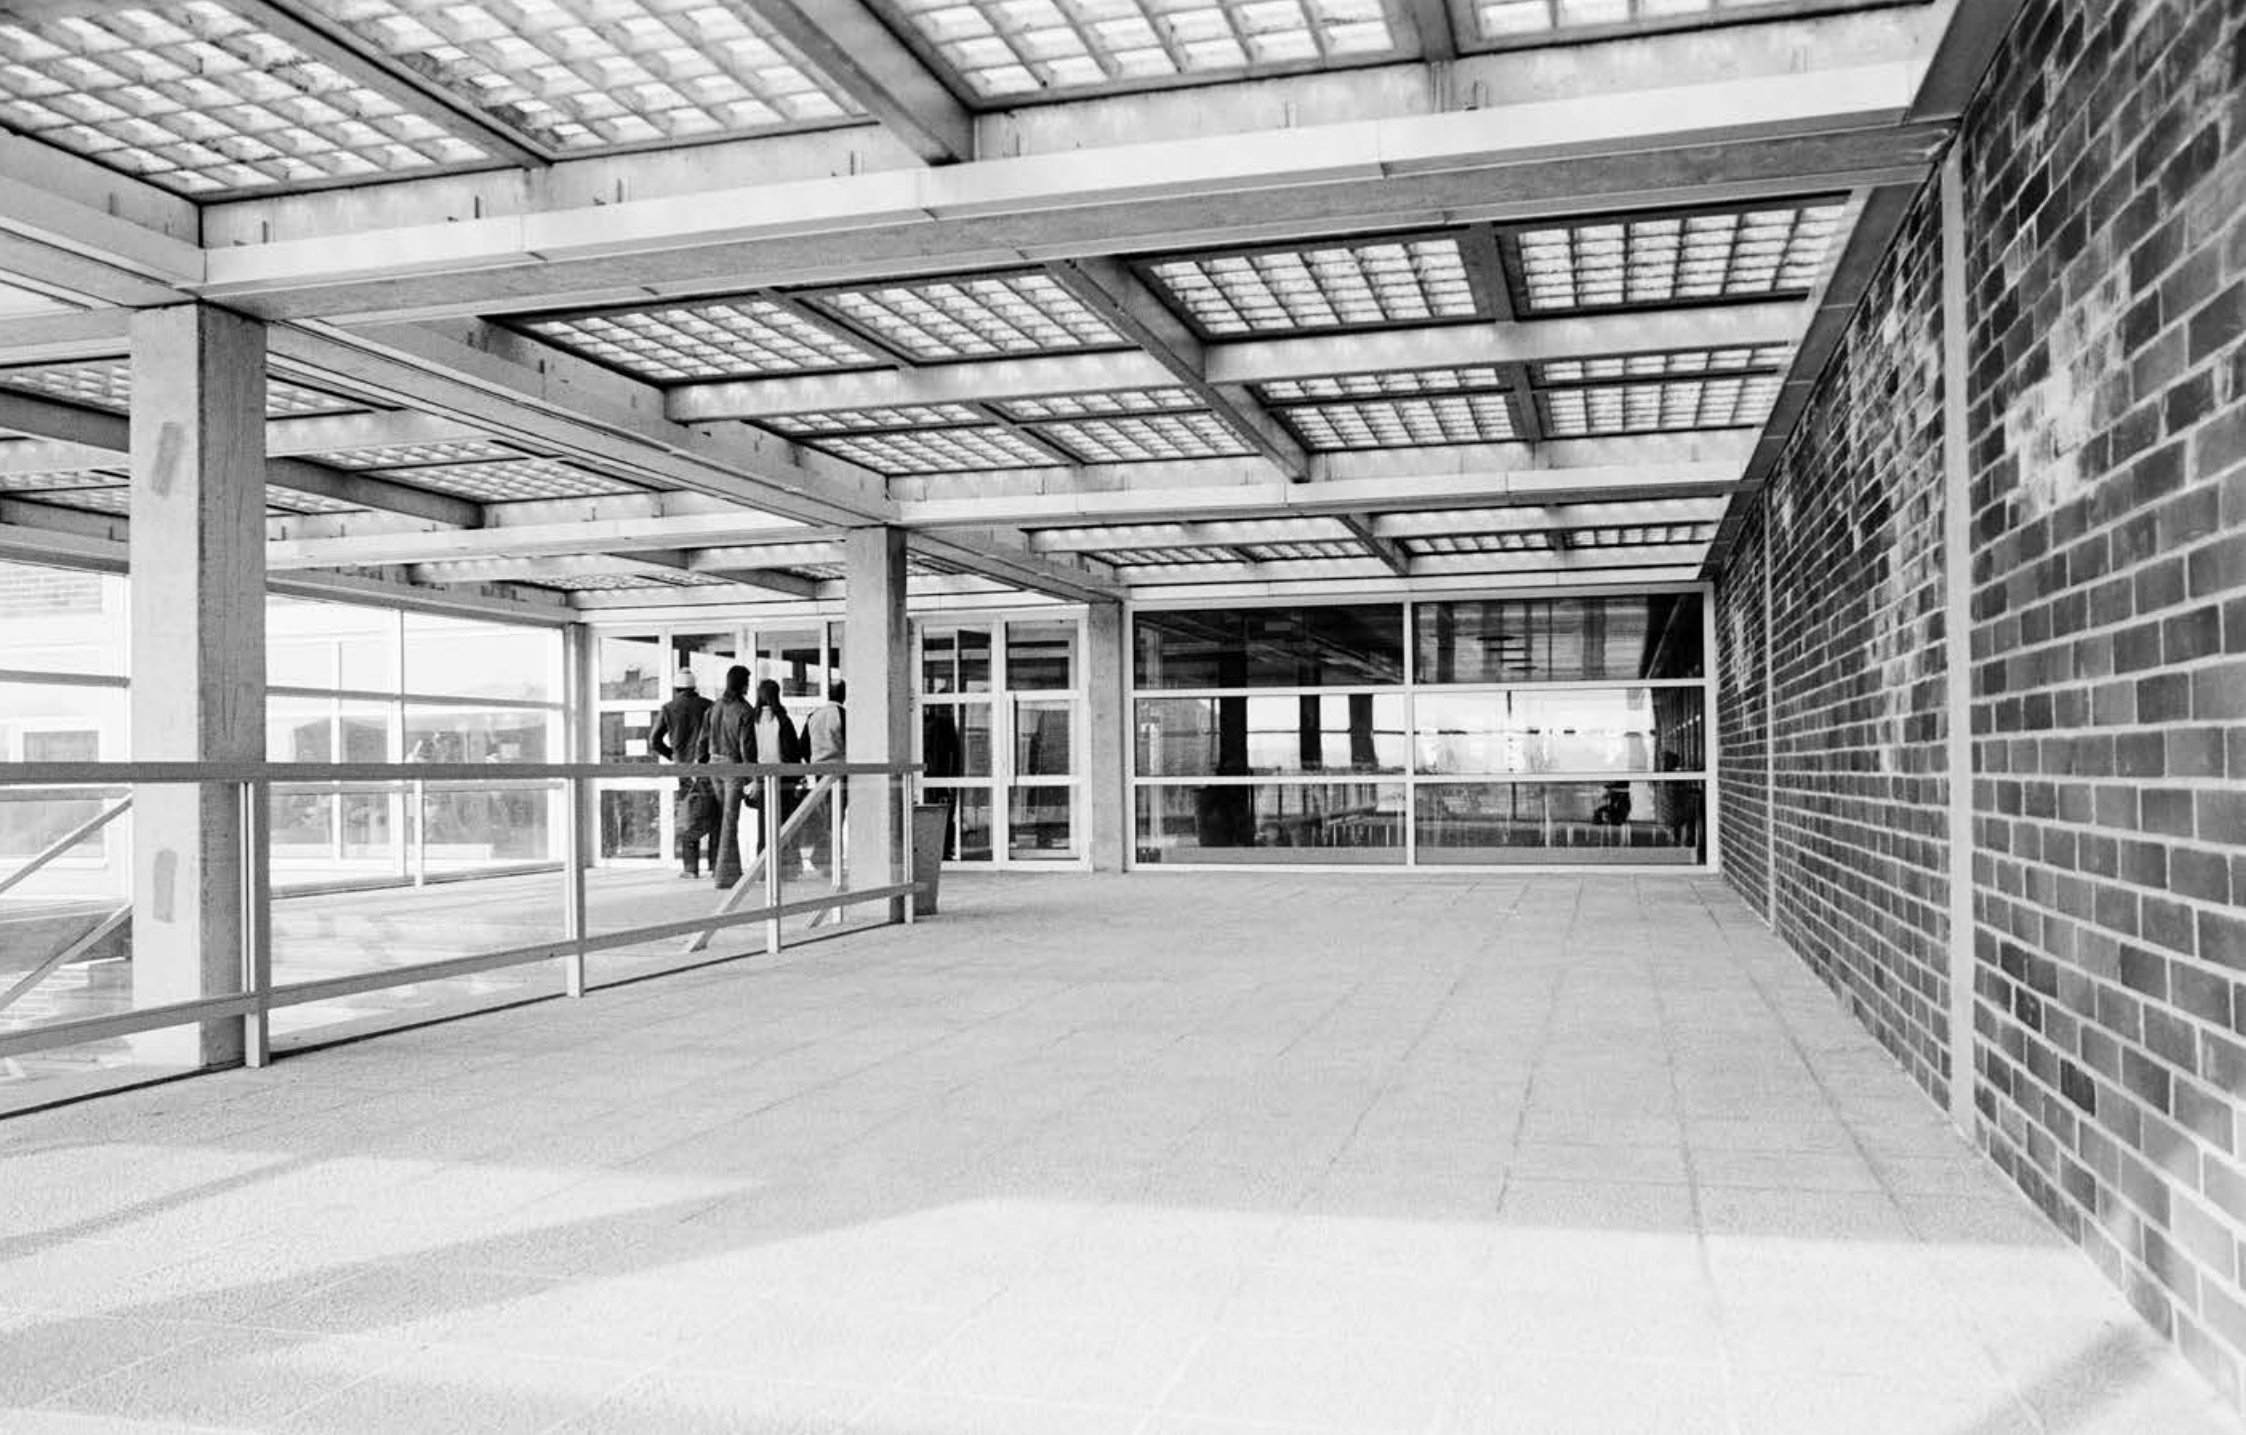
33. VASEMMALLA: Pääsisäänkäynnin rakennusosissa toistuu rakennuksen suhdejärjestelmä eri mittakaavoissa. Ulkoportaita suojaava sadekatoksen katto on ladottu lasitiilistä. Katoksesta huolimatta pääportaan ongelmaksi muodostui jäätyminen. KUVA: Raimo Ahonen

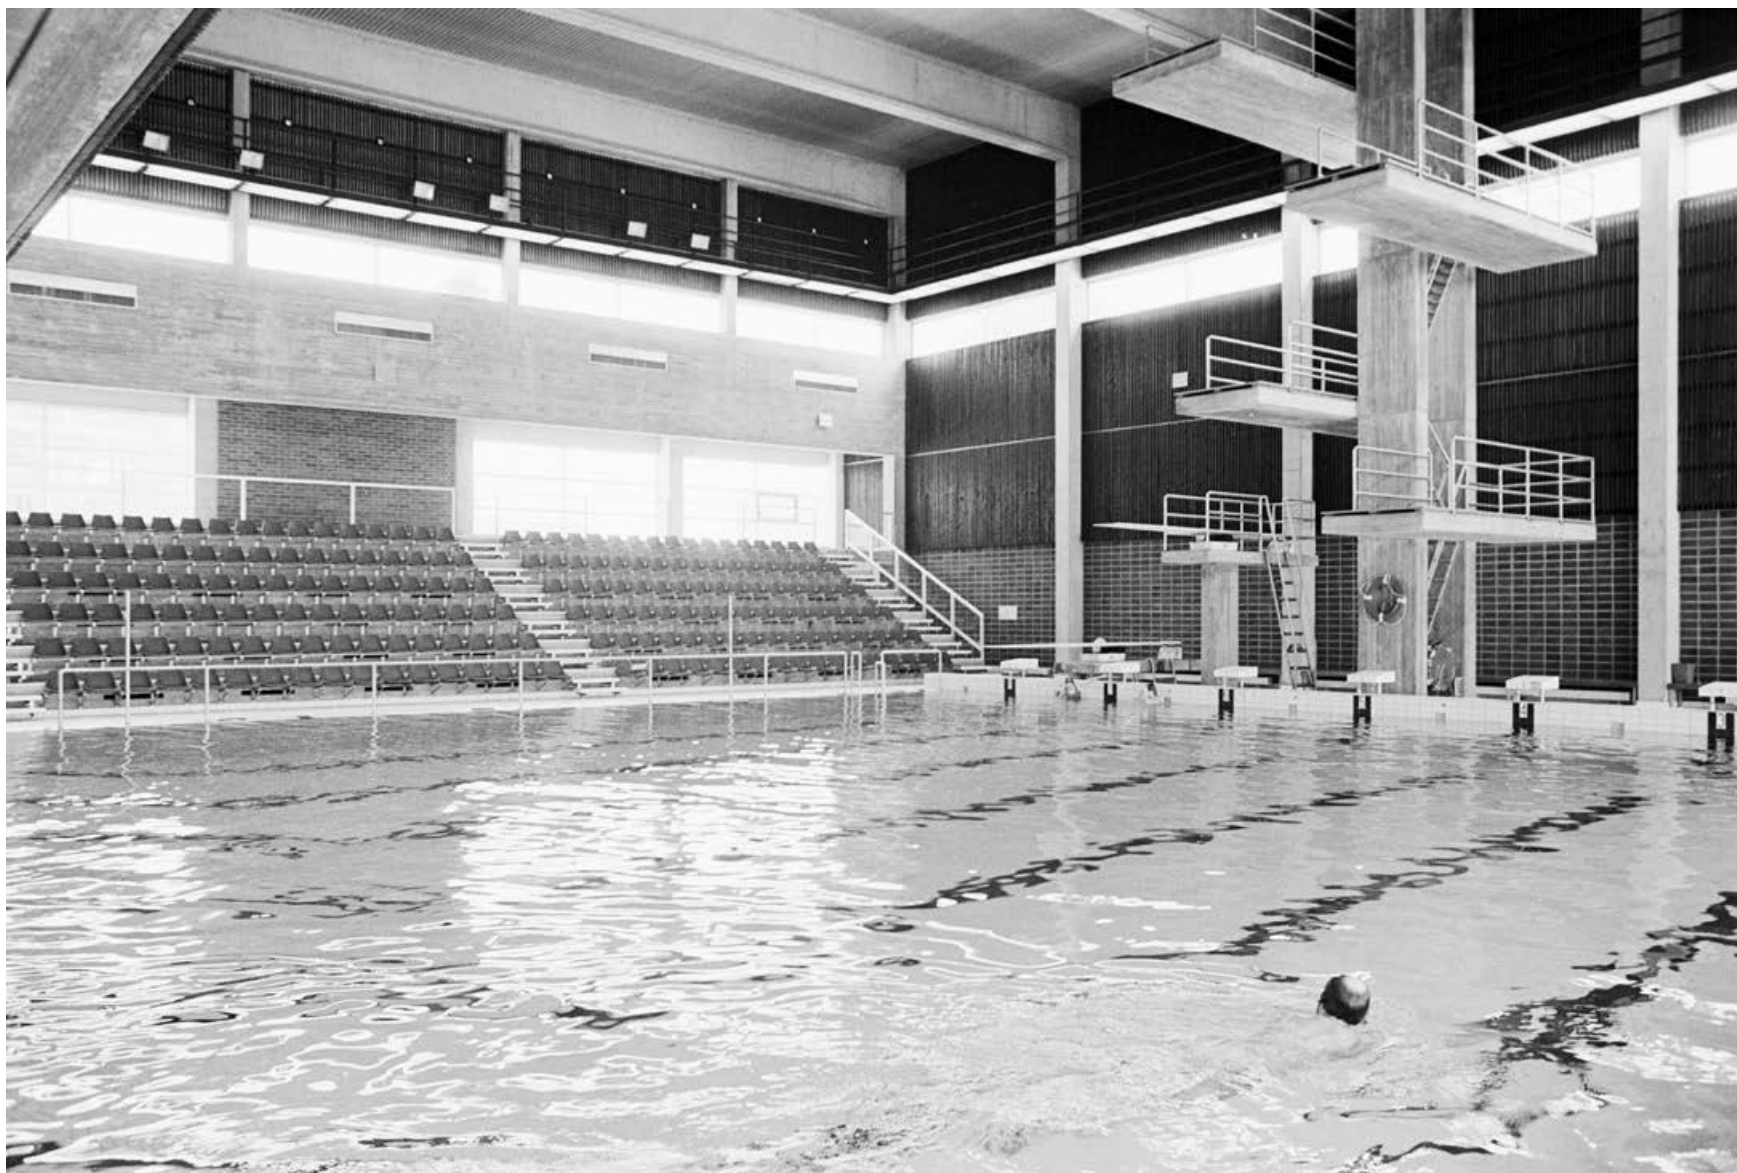
34. YLLÄ: Pääaltaan korotettu osa alkuperäisessä muodossaan vuonna 1977. Betonin, lasin, puun ja tiilen muodostamat materiaalikentät muodostavat harkitun suhdemaailman. Rakentamisen aikakaudella runsas ja monesta suunnasta saatava luonnonvalo oli ihanne. KUVA: Raimo Ahonen

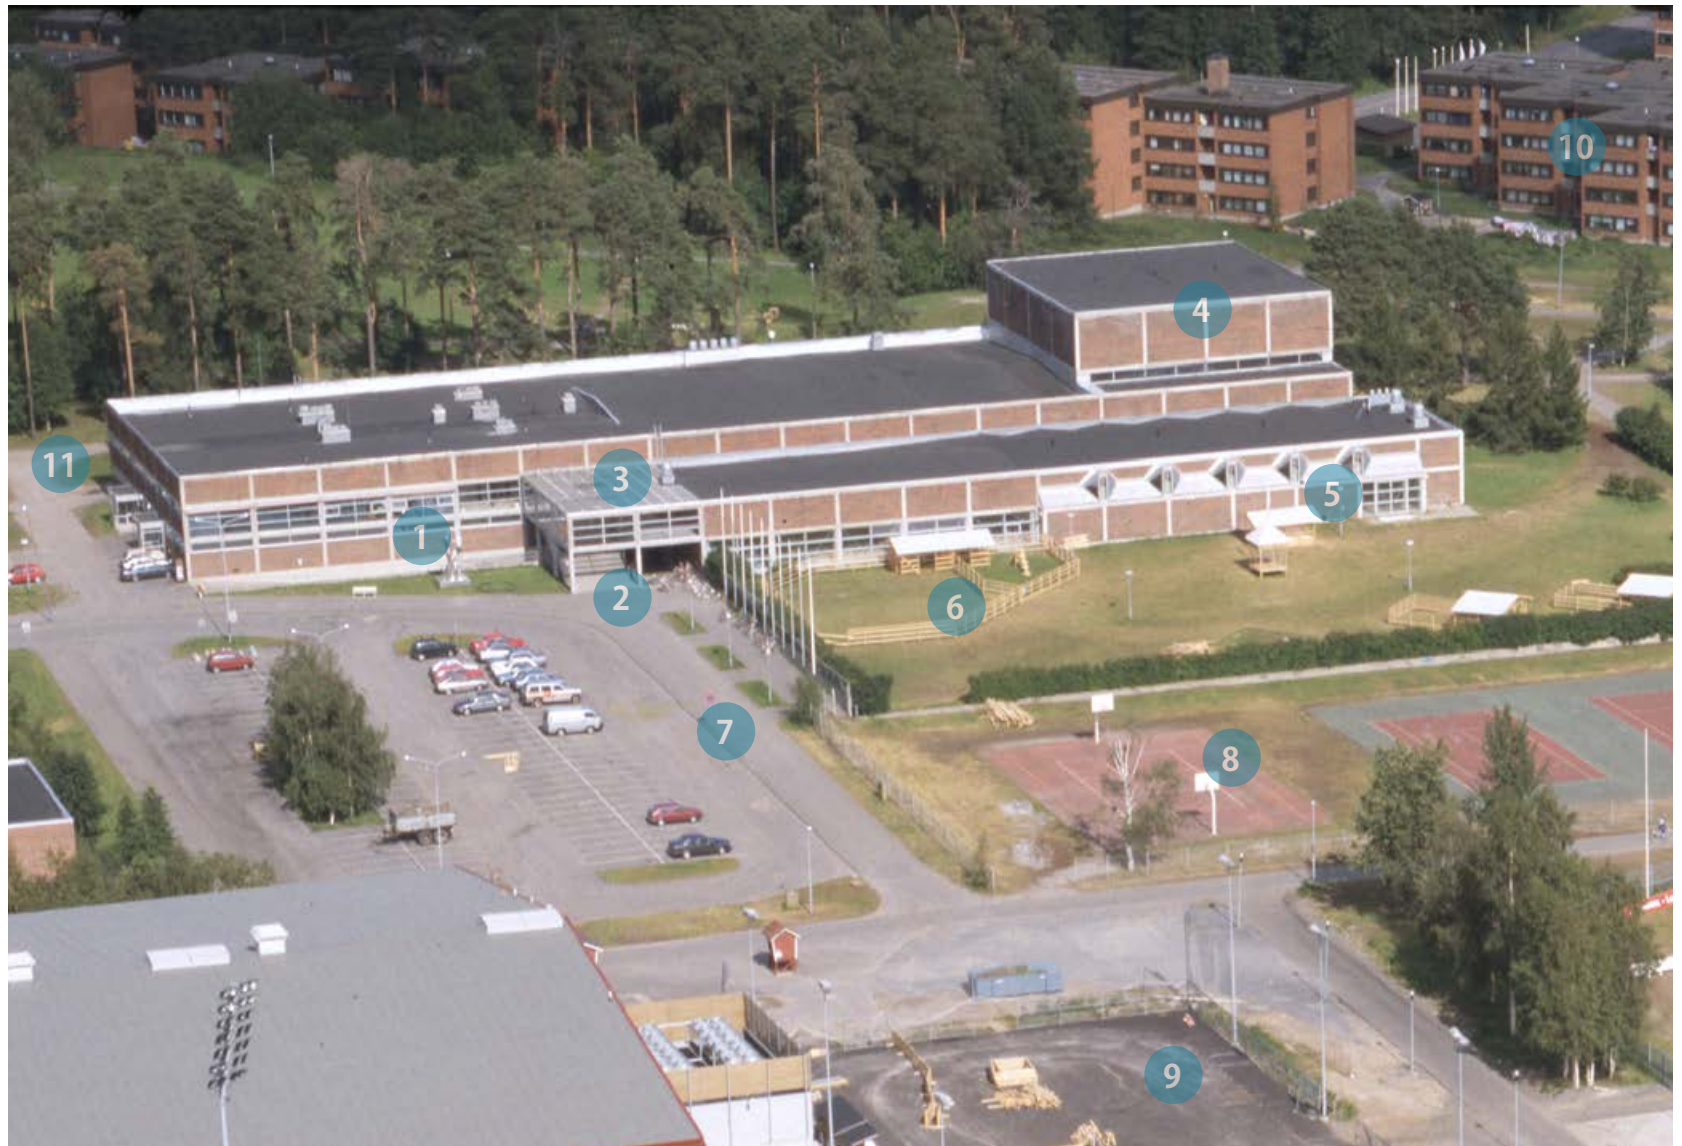
51. Ilmavalokuva etelän suunnasta vuodelta 1987. Kaakkoiskulmalla on vuonna 1984 tehty laajennusosa. Julkisivujen moduulijärjestelmä on säilynyt. Uimahallin edustan puistossa on leikkipiha ja pääraitin varrella on päällystetyt pelikentät. KUVA: Pohjois-Pohjanmaan museon kokoelmat

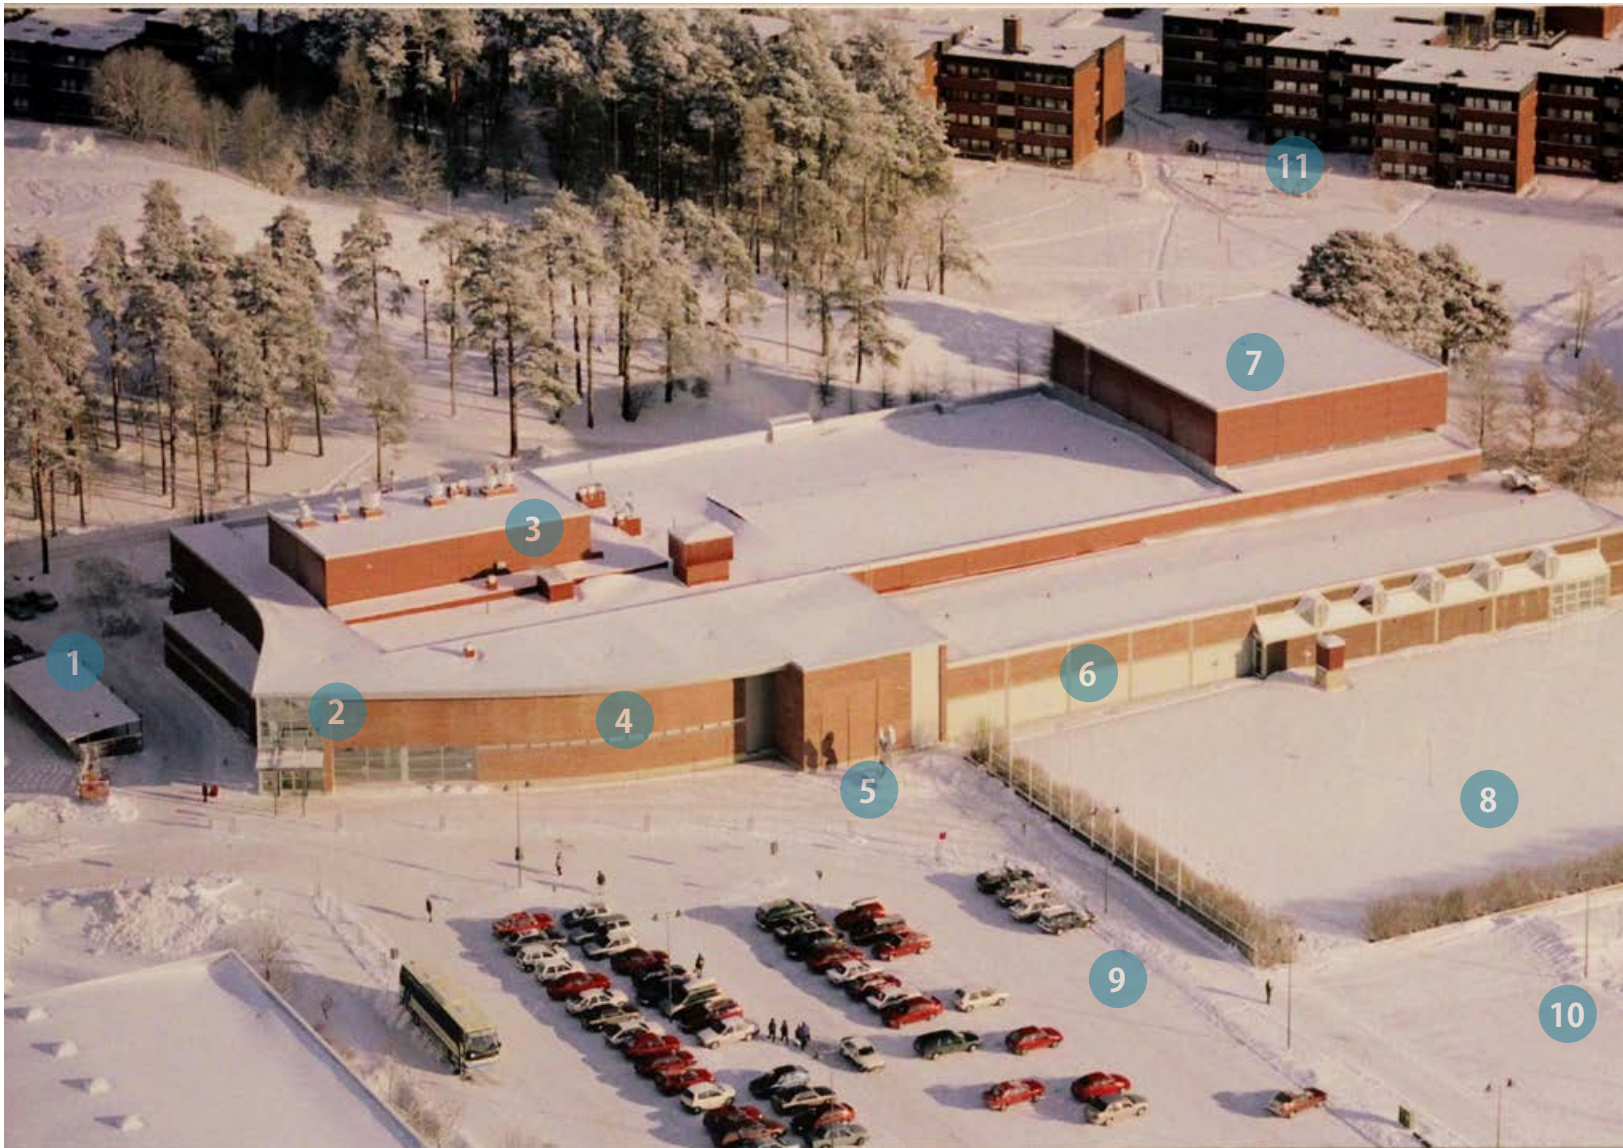
52. Vastaava ilmavalokuva etelän suunnasta vuodelta 2014. Rakennuksen länsipääty on merkittävästi muuttunut laajennuksen ja uuden ilmanvaihtokonehuoneen valmistuttua. Laajennukset eivät jatka alkuperäistä moduulimitoitusta. KUVA: Oulun kaupunki, kuvaaja Suomen Ilmakuva Oy

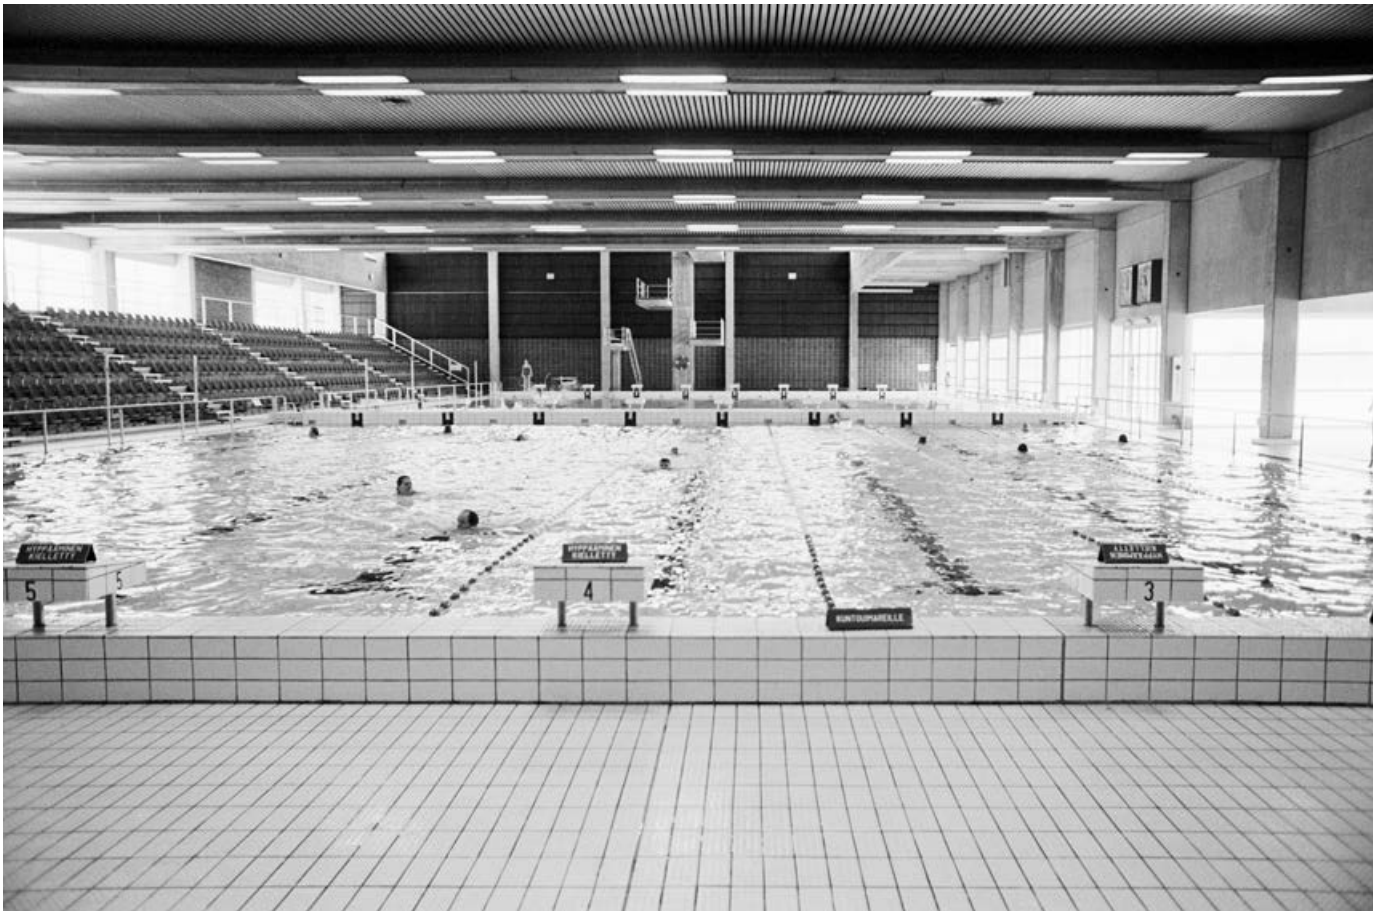
59. Pääallas pesutilojen suunnasta katsottuna vuonna 1977. Allasosastolla oli yhtenäinen valkoinen laatoitus. Ulkoseinäelementit ja pilarit olivat betonipintaisia. Rimoista kootut alakatot ja seinäpinnat toimivat akustoisina elementteinä. Halli sai luonnonvaloa molemmilta pitkiltä sivuilta. KUVA: Raimo Ahonen

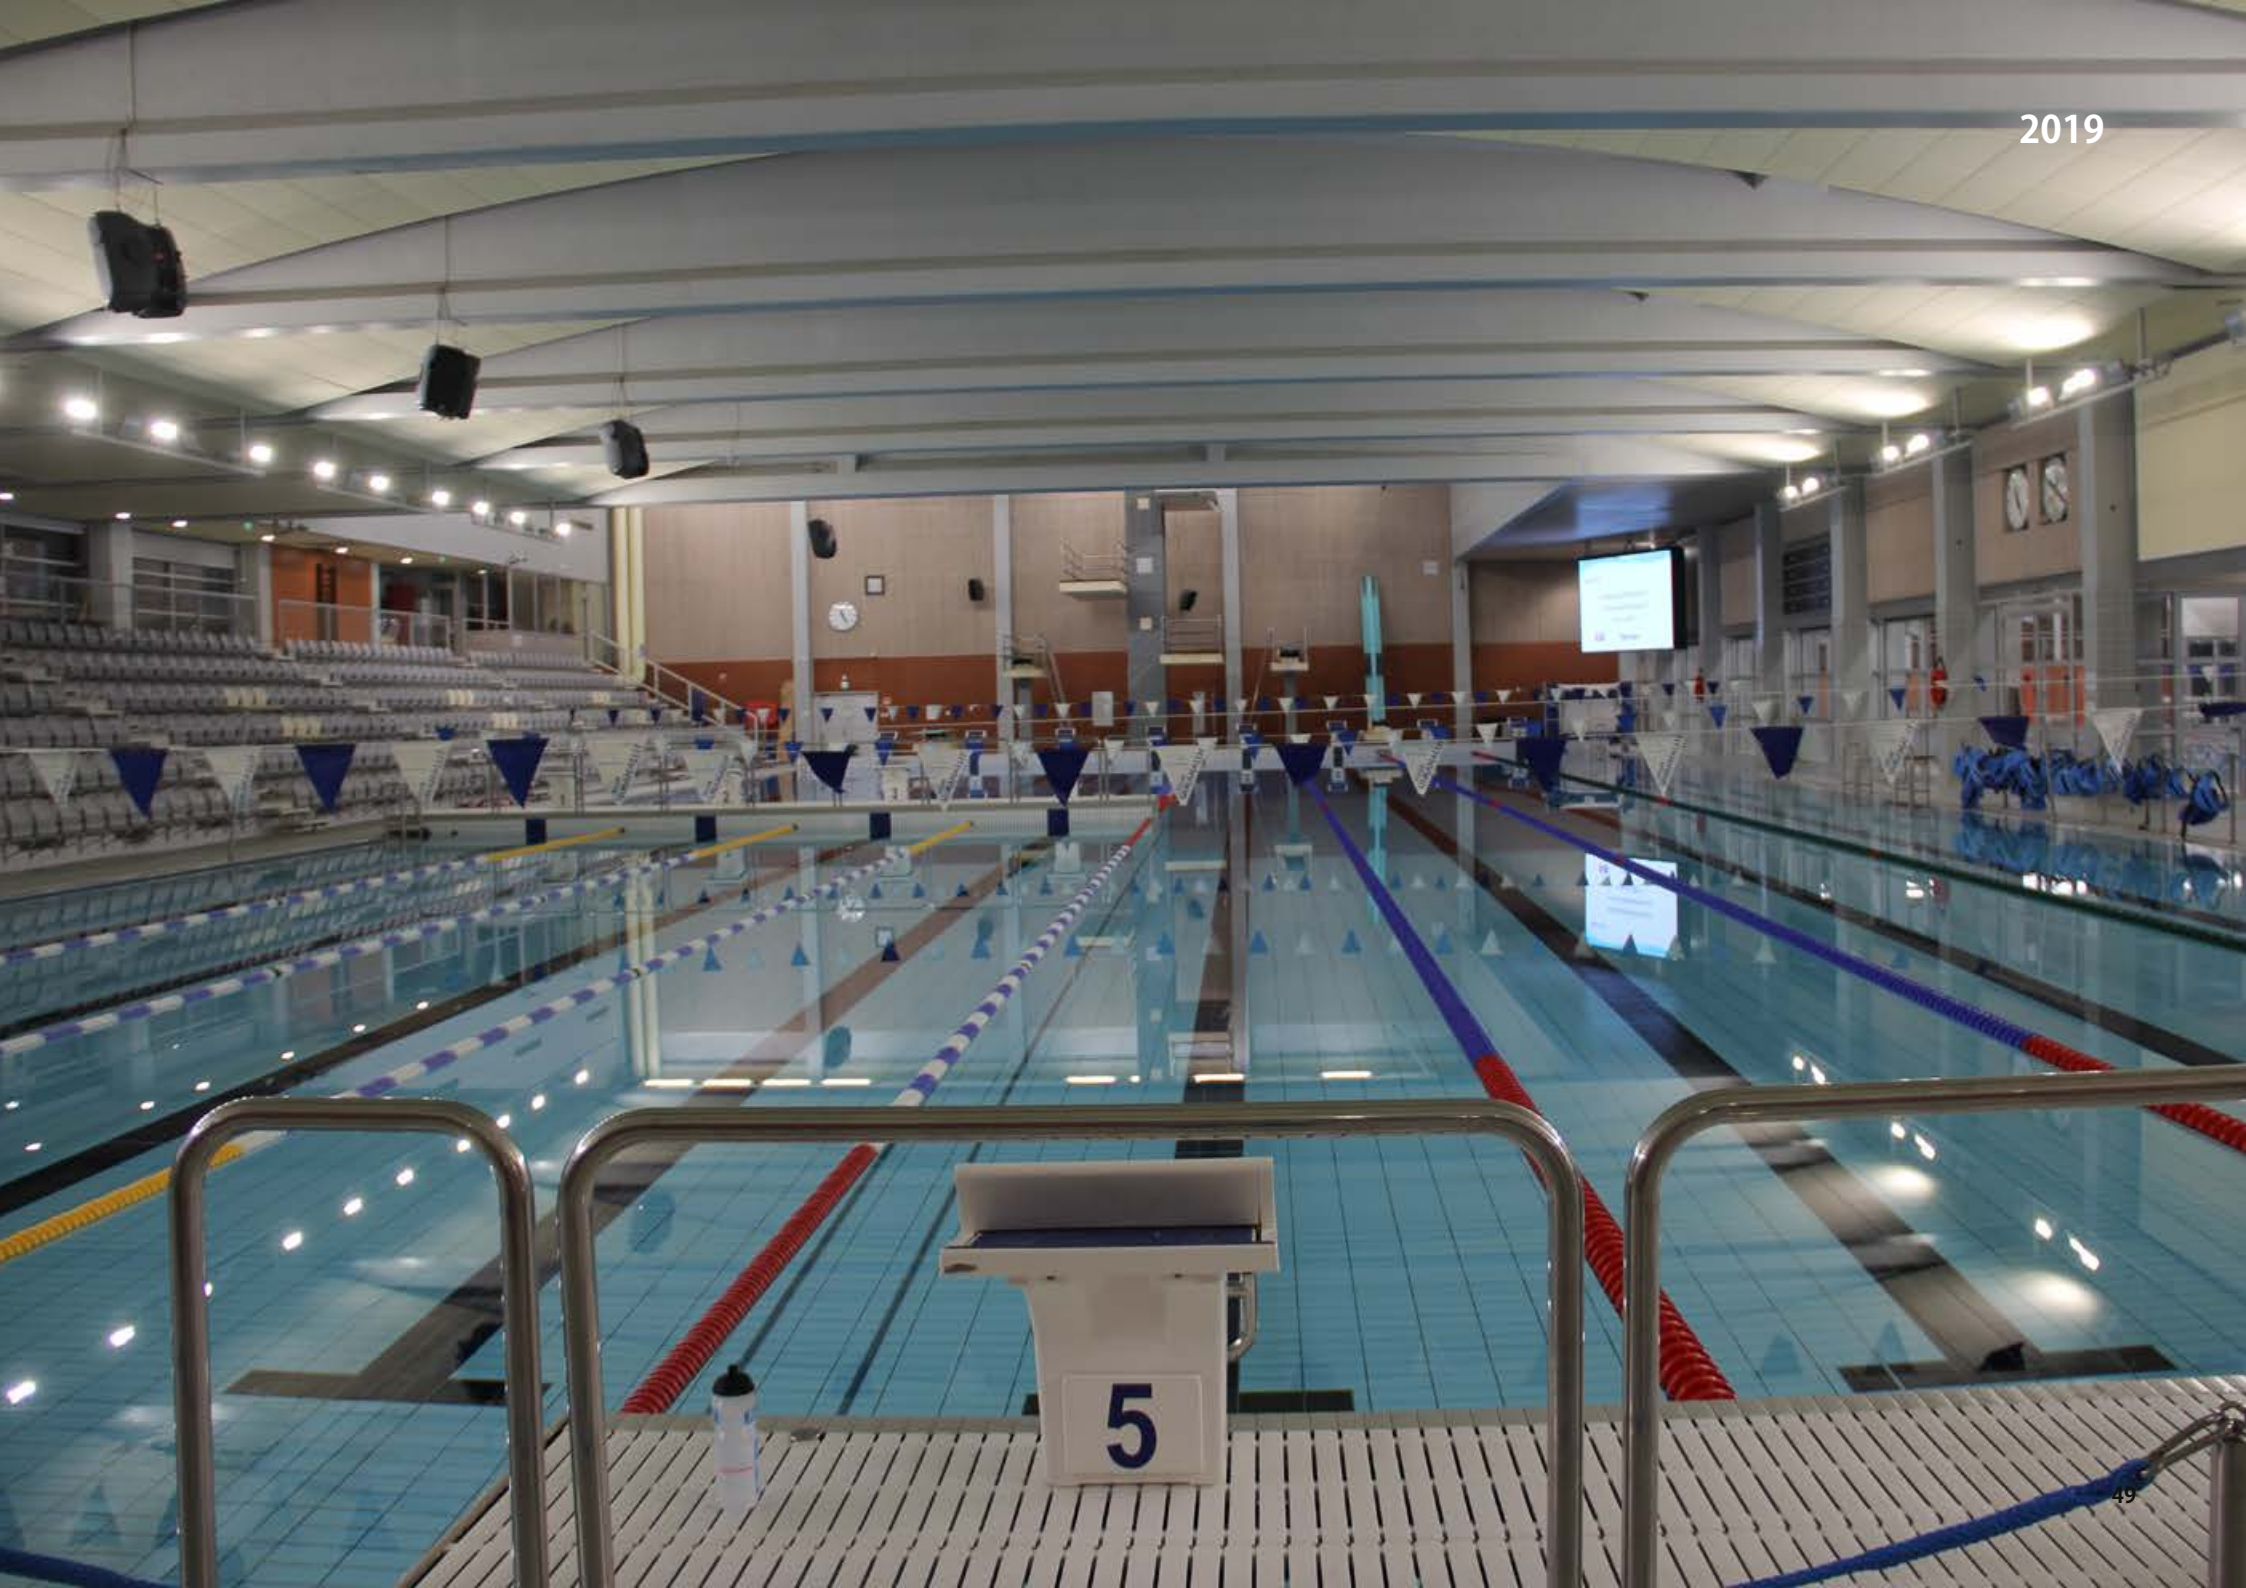
60. OIKEALLA vastaava näkymä vuodelta 2019. Alakaton rimoitus on purettu ja palkkien väliin on sijoitettu kaarevat akustiikkaelementit. Alakatto toimii epäsuoran valaistuksen heijastuspintana. Seinien rimakenttiä on vaalennettu ja betonipintoja on maalattu vaaleankeltaisella. Ikkunat on peitetty pimennysverhoilla.

Alakattojen materiaali- ja värimaailma on nykyisin monimuotoinen. Pääaltaan alakatto on tehty kaarevaksi ja palkkien välit on päällystetty akustiikkalevyillä. Pienemmissä allashuoneissa alkuperäinen kattomateriaali on säilynyt. Kokoustiloissa ja yleisissä tiloissa alakatto on rei'itettyä akustiikkalevyä. Pesutiloissa alakattojen alumiinikasetit ja betonipinnat on vaihdettu puurimoitukseen.

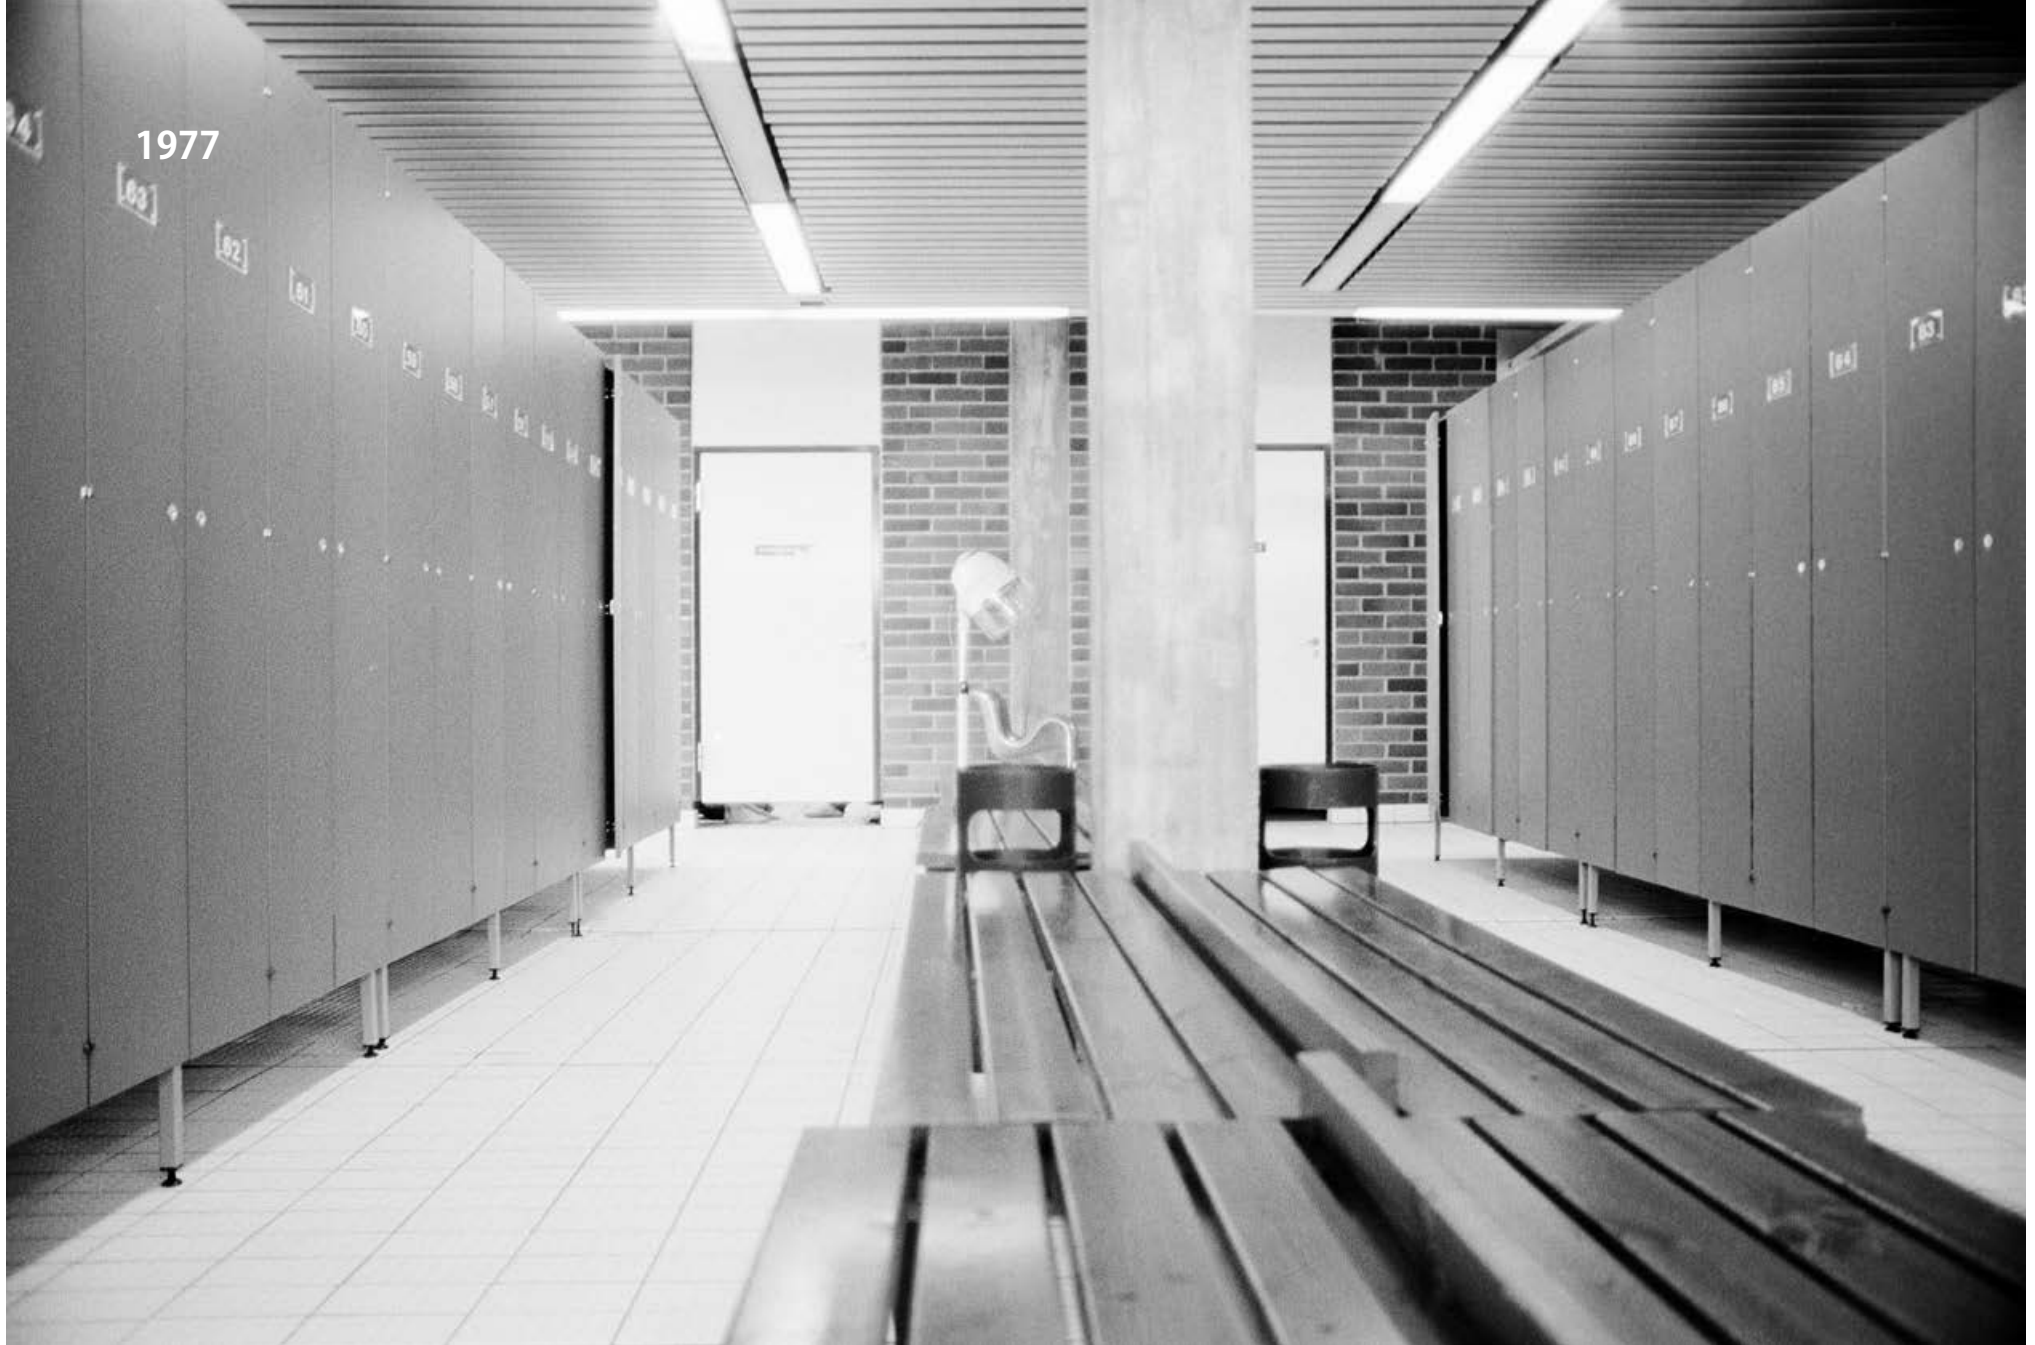
61. Miesten pukuhuone vuonna 1977. Lattiassa on sama valkoinen nappulalatta kuin allashuoneessa. Alakatot on päällystetty rei'itetyllä aluminiprofililla. Peräseinä on punatiiltä ja pilari betonipintainen. KUVA: Raimo Ahonen
