# OULUN UIMAHALLI

OULU, RAKSILA

RAKENNUKSEN OMINAISPIIRTEIDEN SELVITYS

Oulu 15.5.2019  
Arkkitehtitoimisto Jorma Teppo Oy

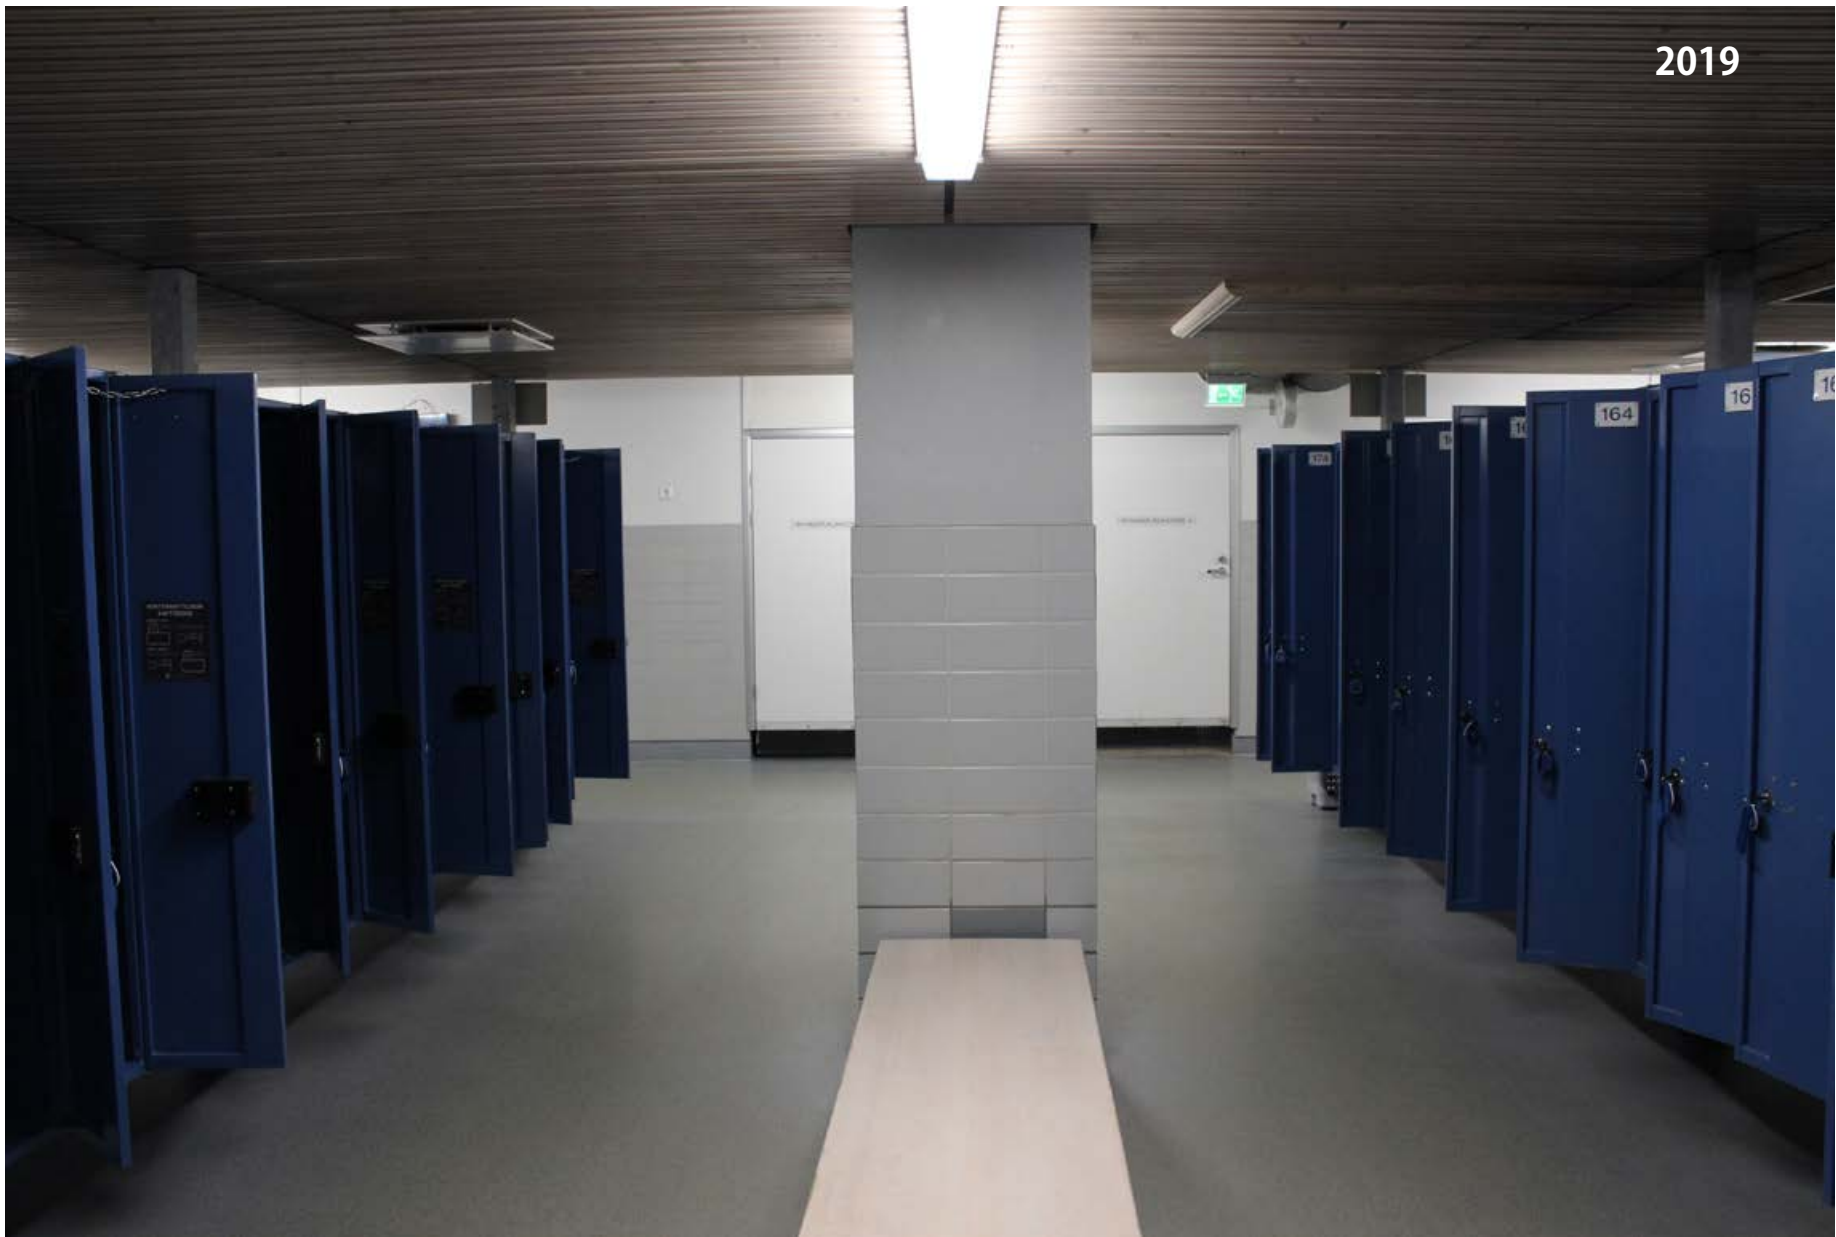
62. Tiili- ja betonipinnat on maalattu tai laatoitettu. Alakaton metalliprofili on vaihdettu puurimaan. Laatta ja sitä myöhemmin seurannut muovimatto on vaihdettu akryylilattiaan. Pukukaappien sininen sävy on säilytetty.

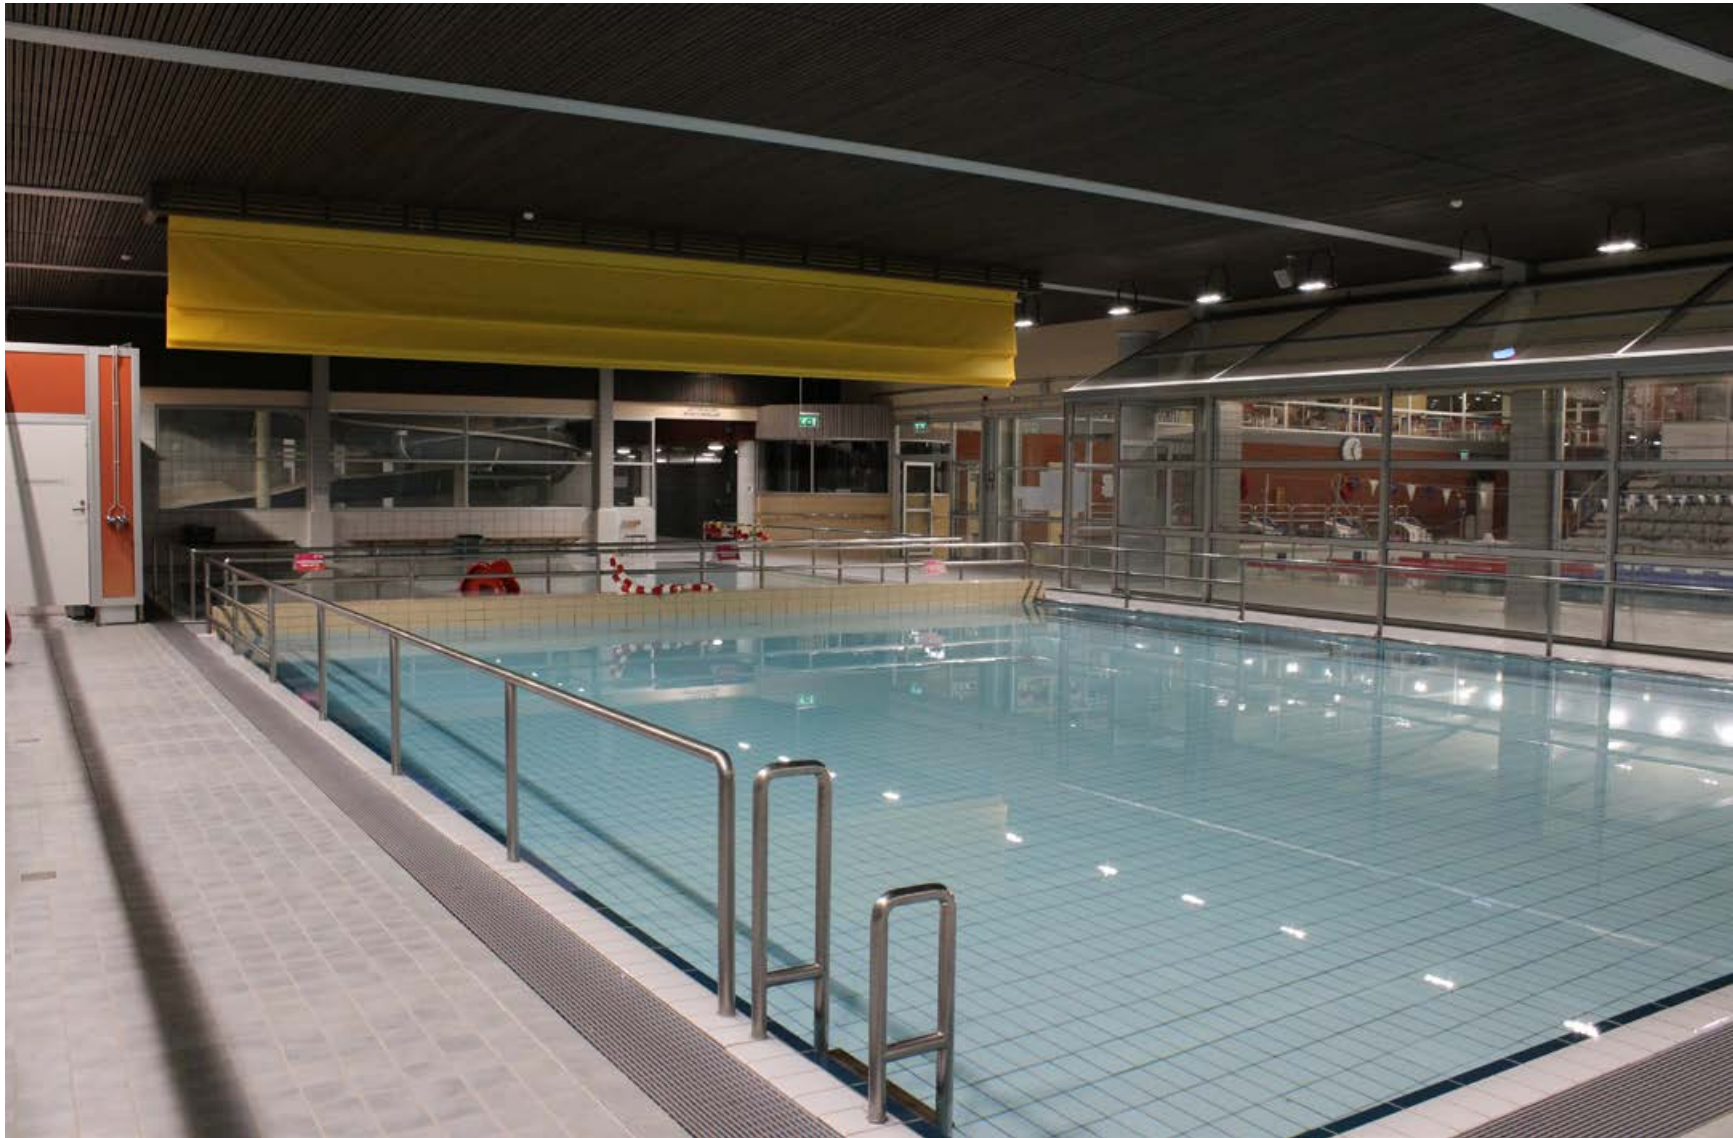
68. Allashuoneen muoto on säilynyt. Pienten altaiden väliin on asennettu tilanjakajaverho. Lattialaatta on uusittu, mutta altaassa on vielä alkuperäisen muotoinen valkoinen laatta. Myös alakatto on muodoltaan alkuperäinen. Päätyseinä on avattu uuden lastenaltaan suuntaan. Vasemmalla ulkoseinän suuntaisen varaston ovi.

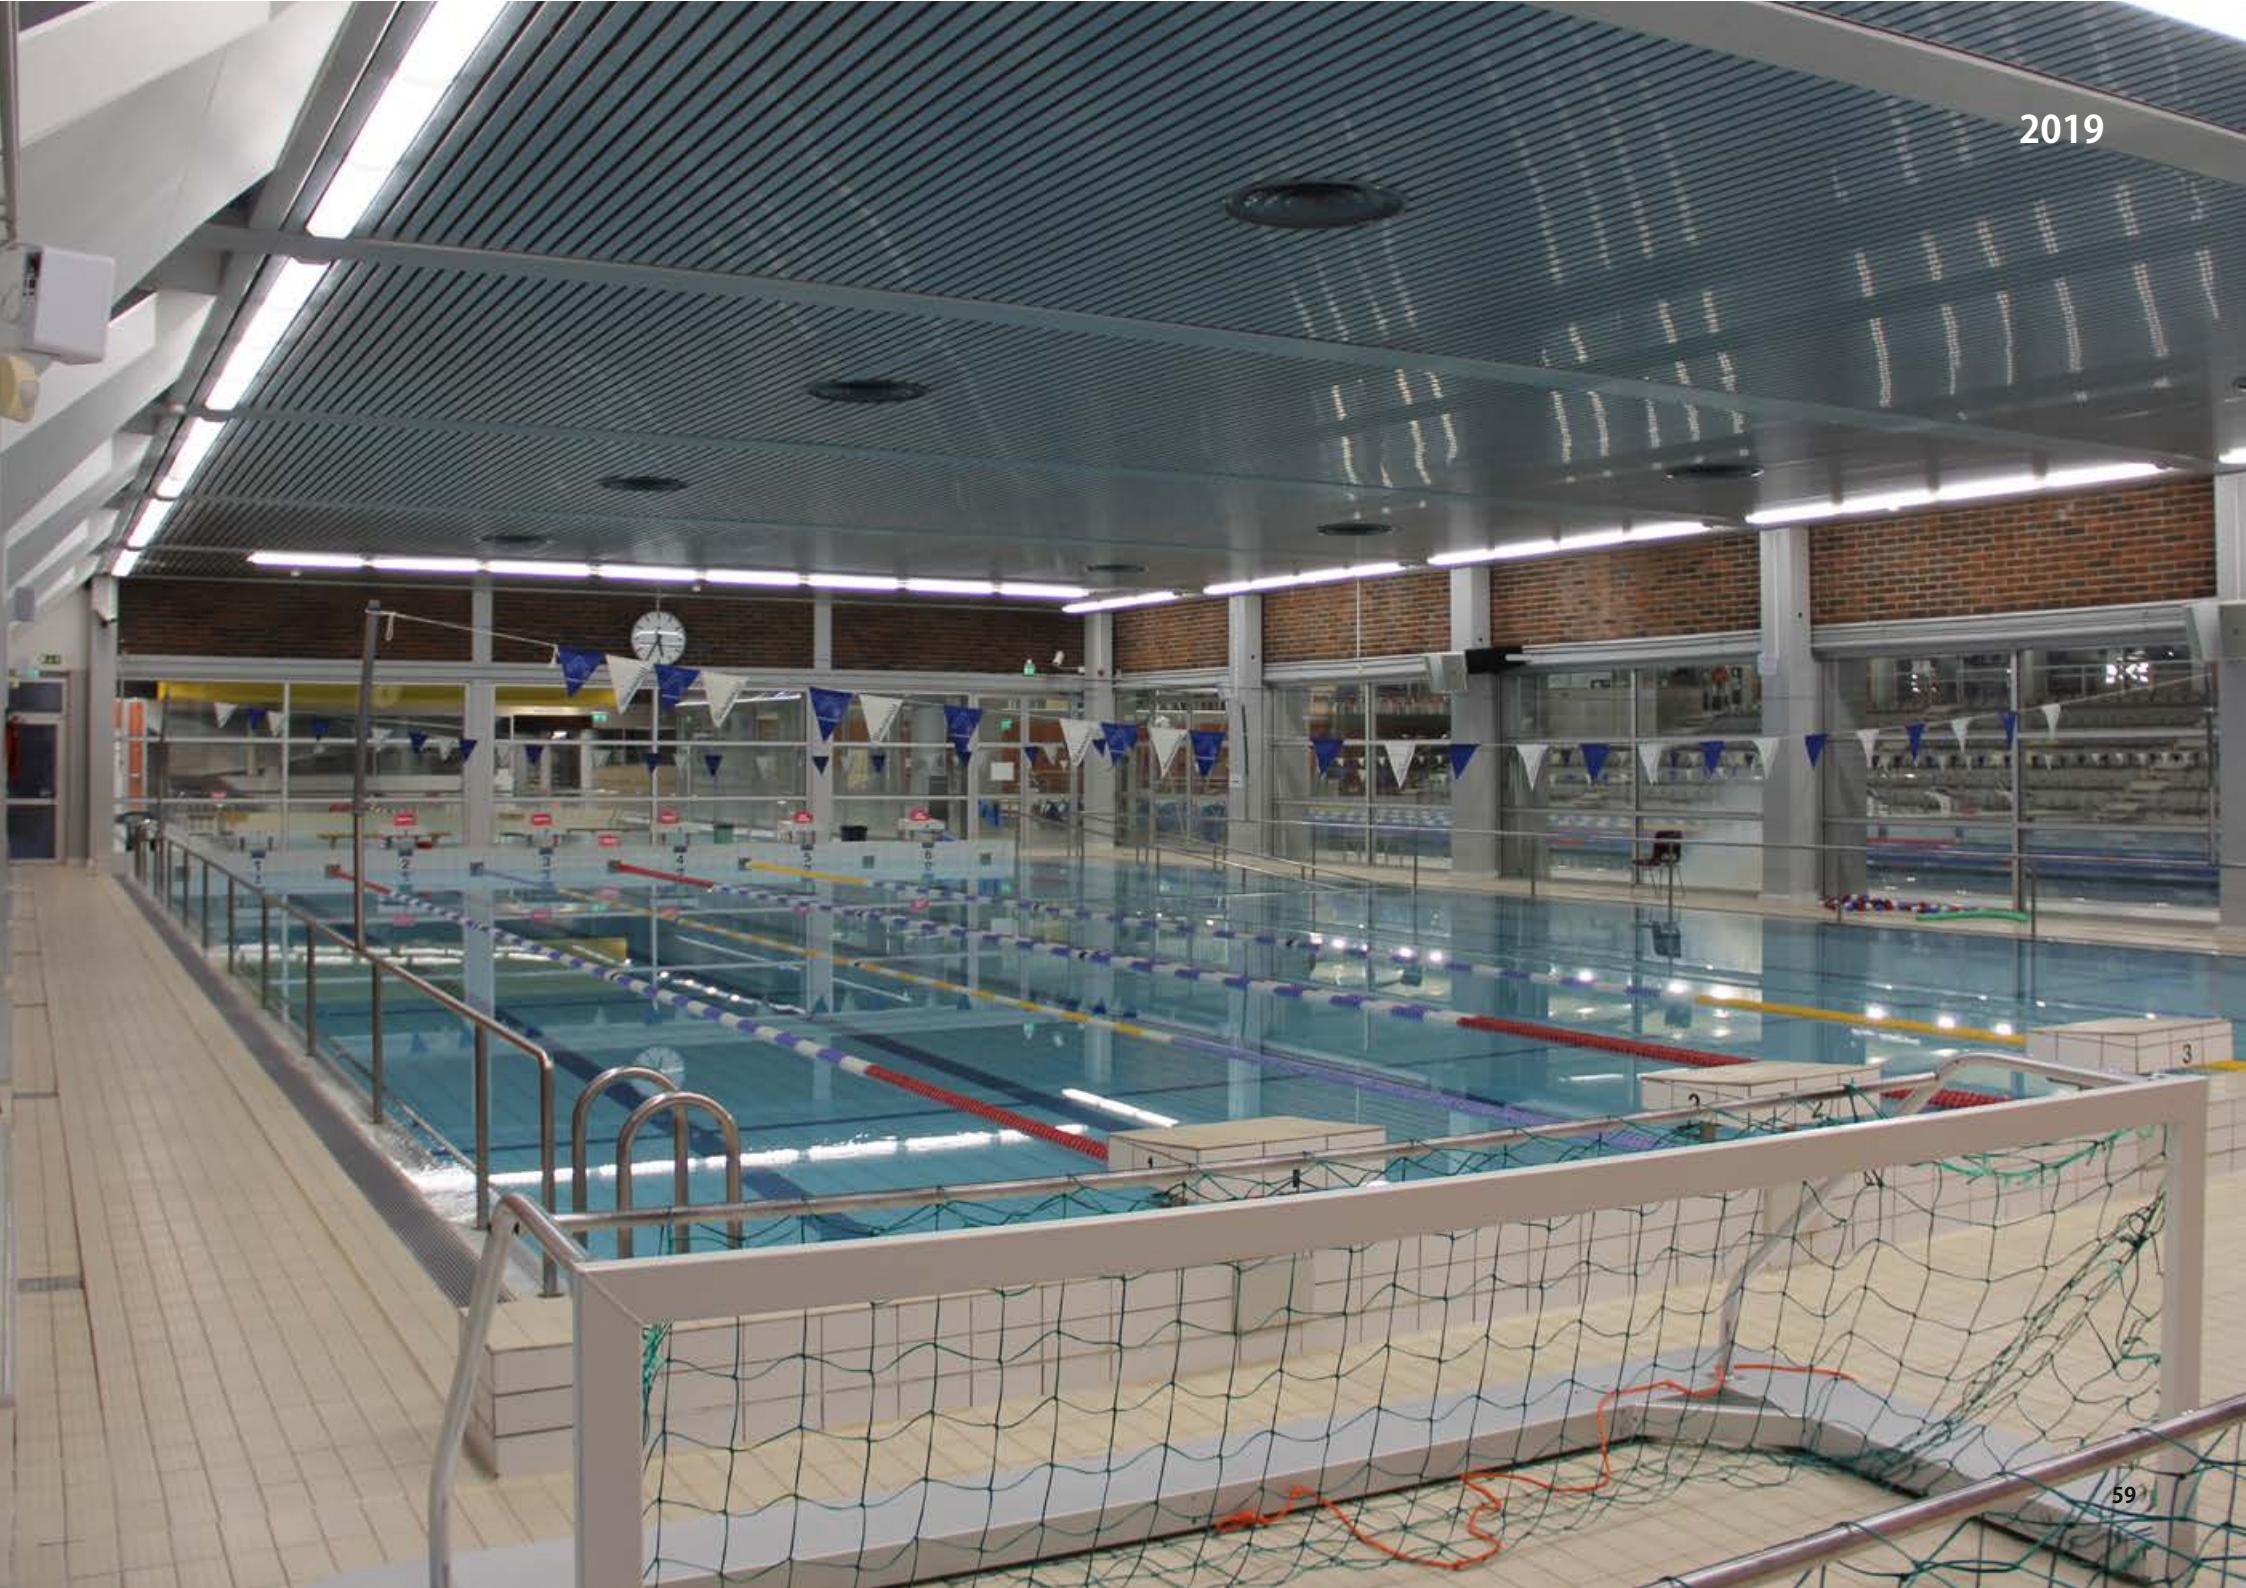
70. Kuntouintiallas on säilynyt pitkälle alkuperäisessä vuoden 1987 asussa. Alkuperäinen laatoitus ja alakatto ovat säilyneet. Pilareiden rytmittämät tiiliseinät edustavat rakennuksen alkuperäistä modulaarisuutta.

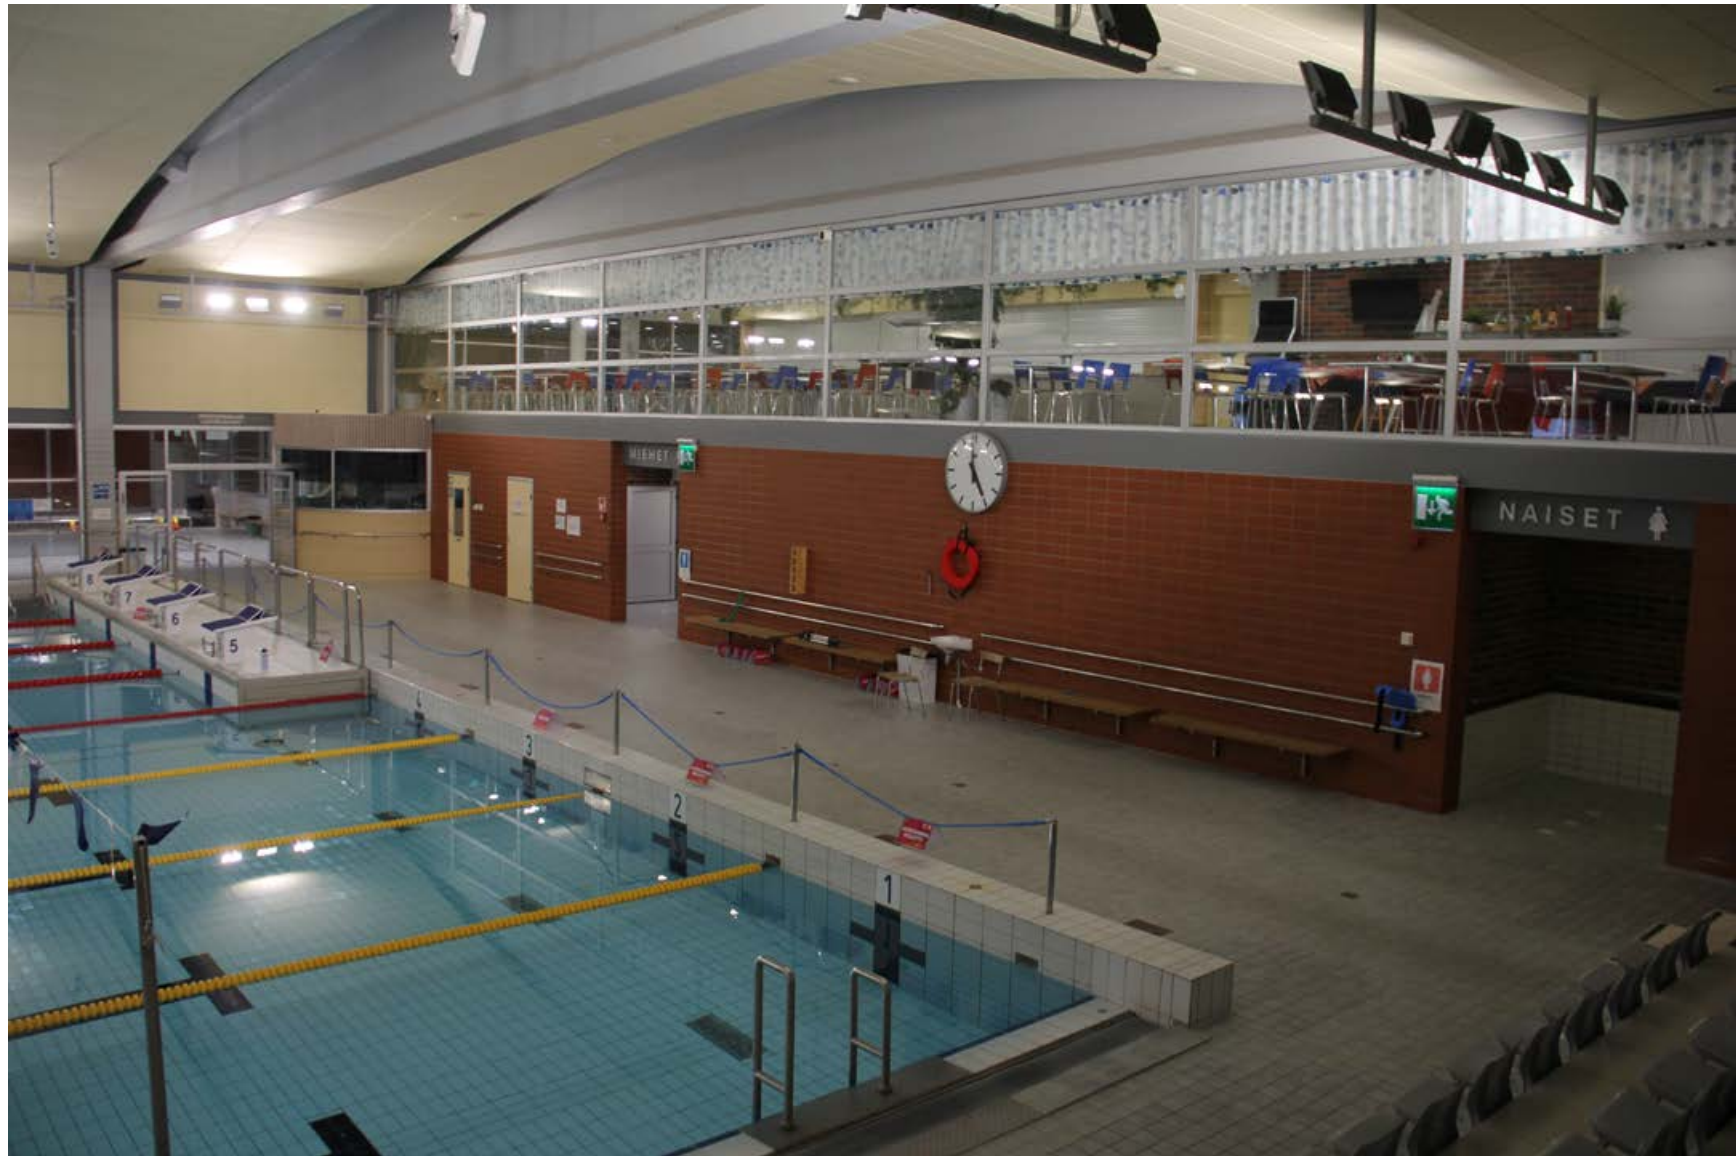
72. Pääaltaan nykyinen värimaailma ja muotokieli ovat muuttuneet. Tiili- ja betonipintoja on maalattu tai laatoitettu. Suurin muutos on alakaton avaaminen ja palkkien välien tekeminen kaareviksi. Päätyseinän reikätiili ja pilarit on laatoitettu peittoon. Päätyseinälle on tehty kiinteät istuimet. Teräskaitteita on poistettu. Valaistus on siirretty altaan yläpuolelta reunoille ja toteutuu epäsuorana sisäkaton kautta.

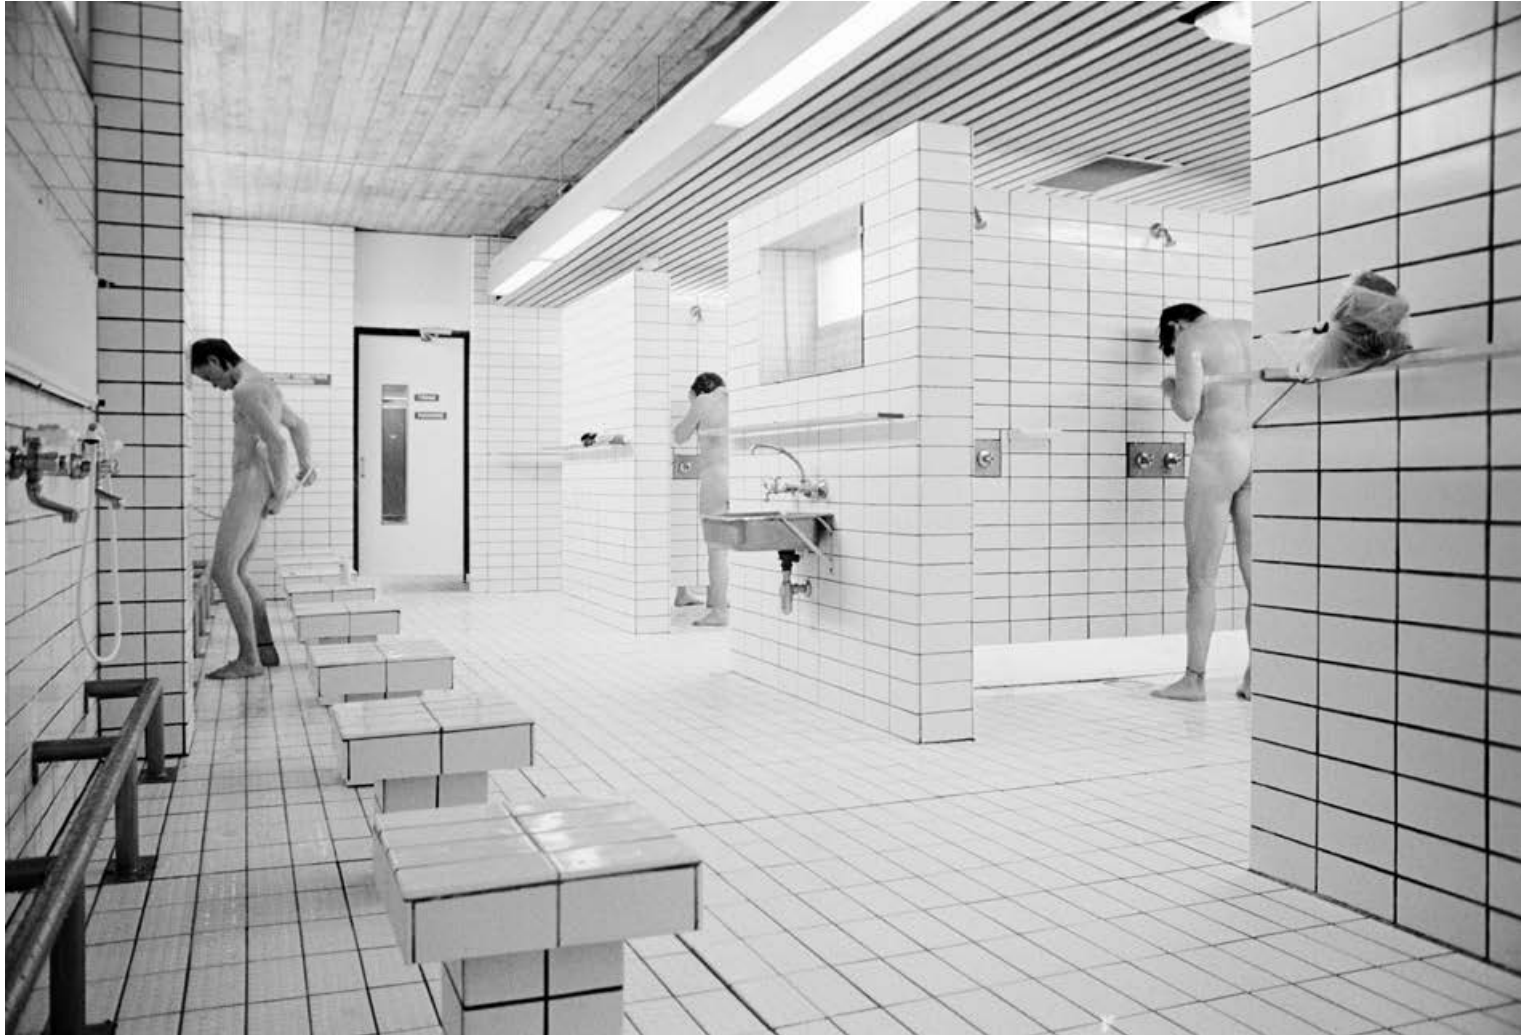
73. Miesten pesutilat vuonna 1977. Modulaarista järjestelmää on noudatettu laatoituksessa ja laatoitetuissa kiintokalusteissa. Laatoituksen graafisuutta korostaa tumma sauma. Alakatto on valupintaista betonia ja pesutilojen yllä alumiiniprofilia. KUVA: Raimo Ahonen

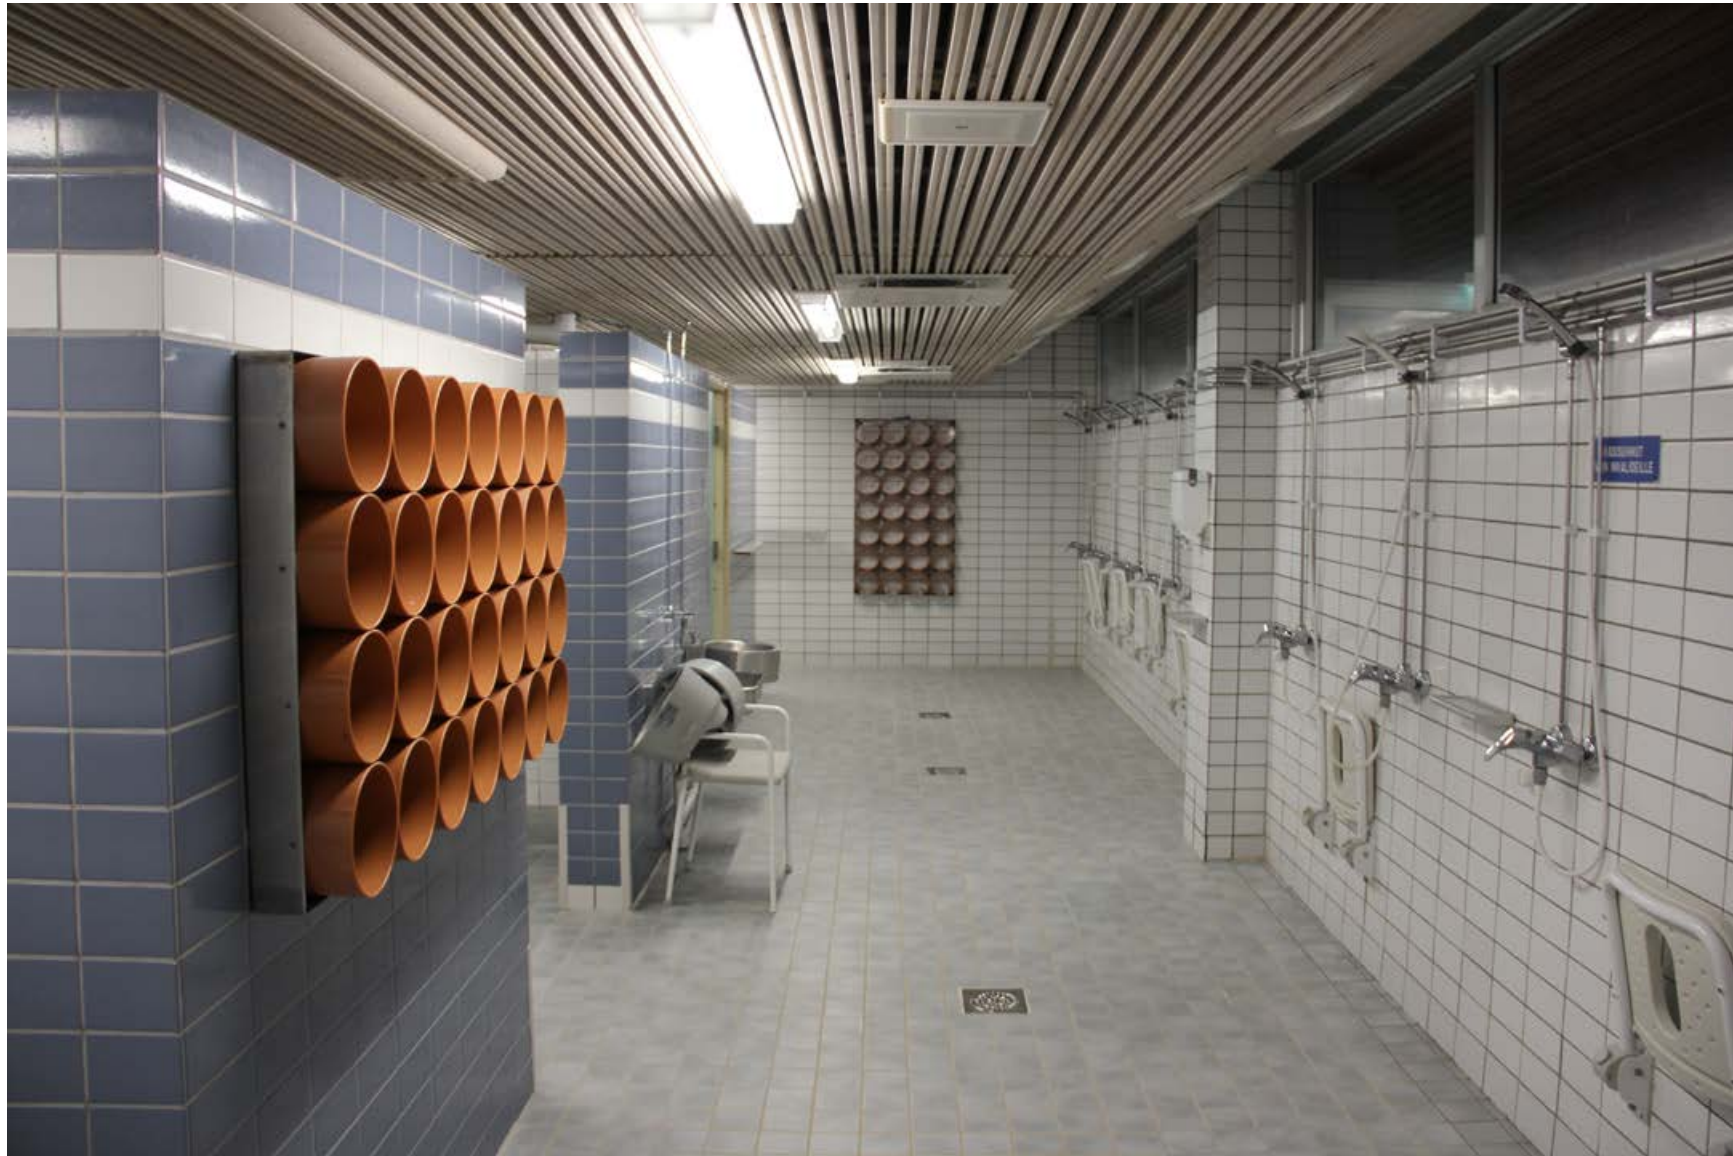
74. Miesten pesutilat nykytilassa. Ikkunat on pimennetty ja tuuletus tapahtuu koneellisesti. Laatoitus on saanut uusia aiempaa pehmeämpiä sävyjä ja kiinteät penkit on purettu. Alakattoon on vaihdettu puurimoitus. Etualalla näkyvä uimahousuteline on uimahallin verstaan omaa tuotantoa.

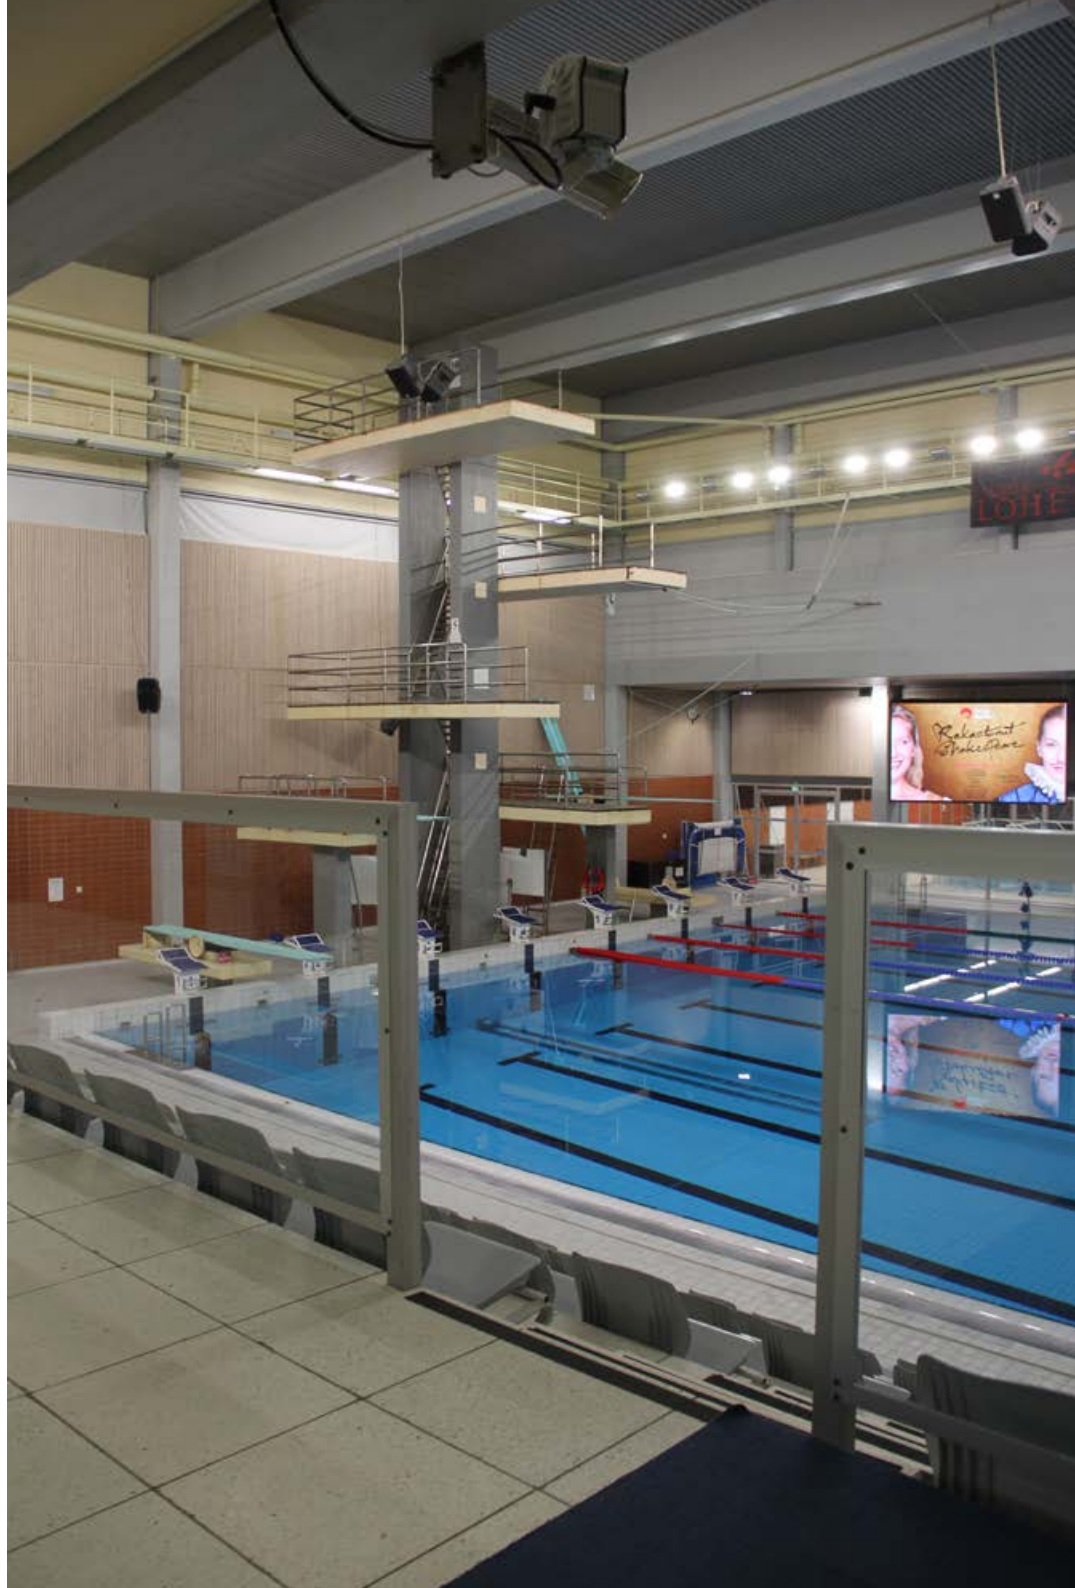
78. Vastaava näkymä vuodelta 2019. Betonipinnat on maalattu harmaalla tai vaalean keltaisella. Ikkunat on peitetty vaaleankeltaisilla pimennysverhoilla. Takaseinän tiili on vaihdettu tiililaattaan ja sen yläpuolinen rimoitus on saanut alkuperäistä vaaleamman sävyn. Lähtötelineet on uusittu.

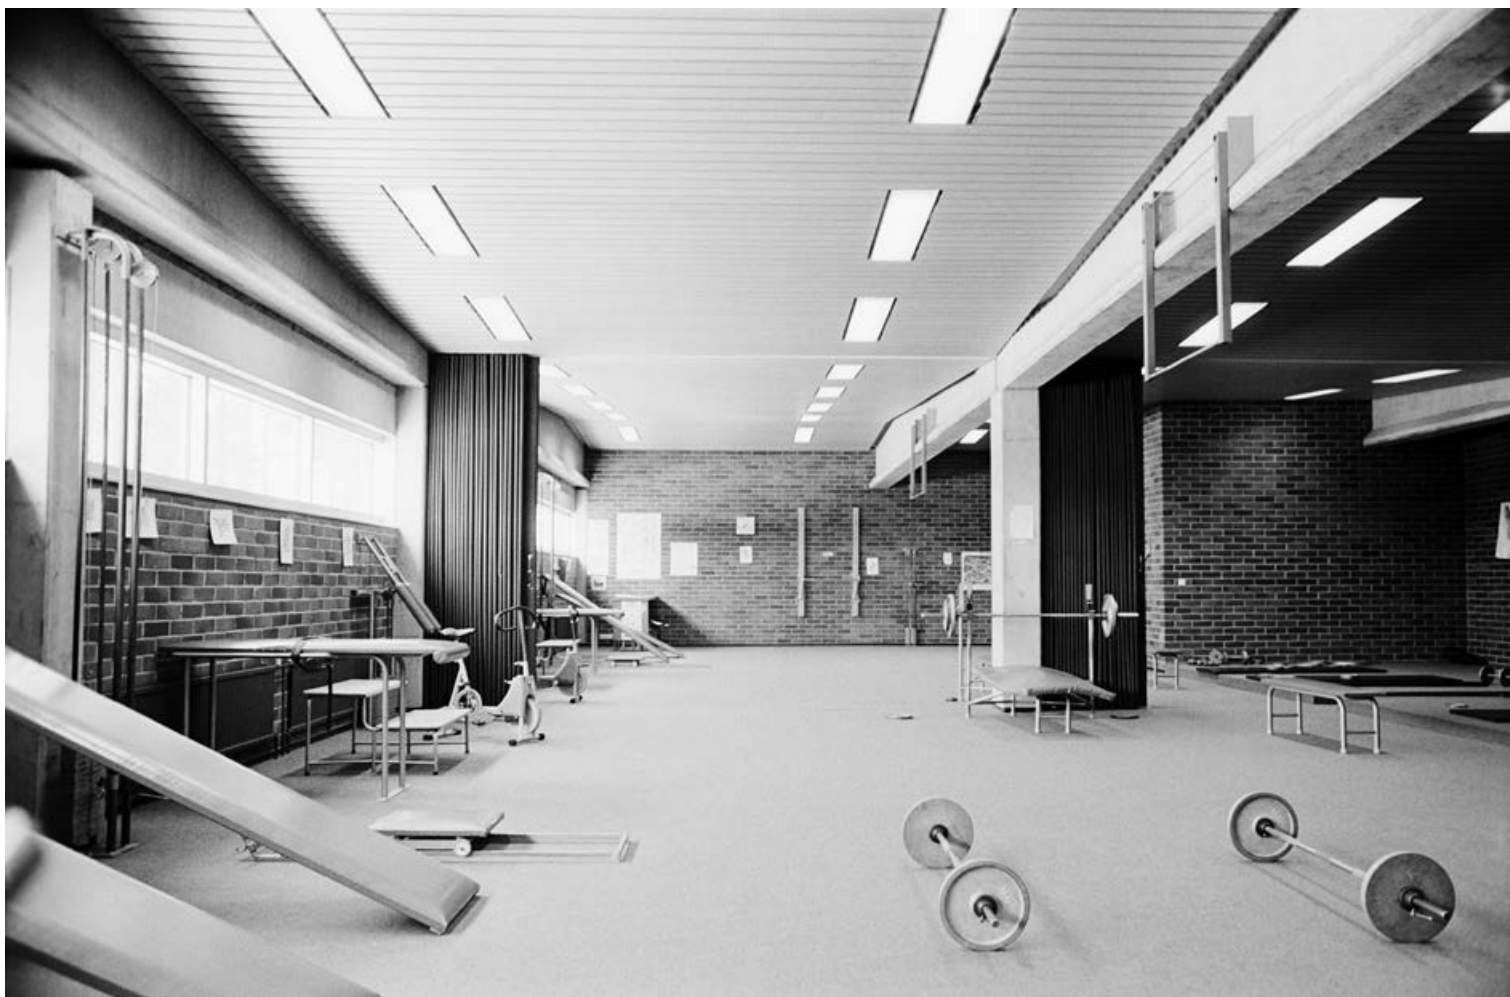
79. YLLÄ Kuntosali vuonna 1977. Sisäseinät olivat tiilipintaisia ja betonirunko oli näyttävästi esillä. Vasemmalla näkyvät ikkunat avautuivat Pikkukankaanpuistoon. Oikealla on haitarioilla erotettavat painonnostohuoneet. KUVA: Raimo Ahonen

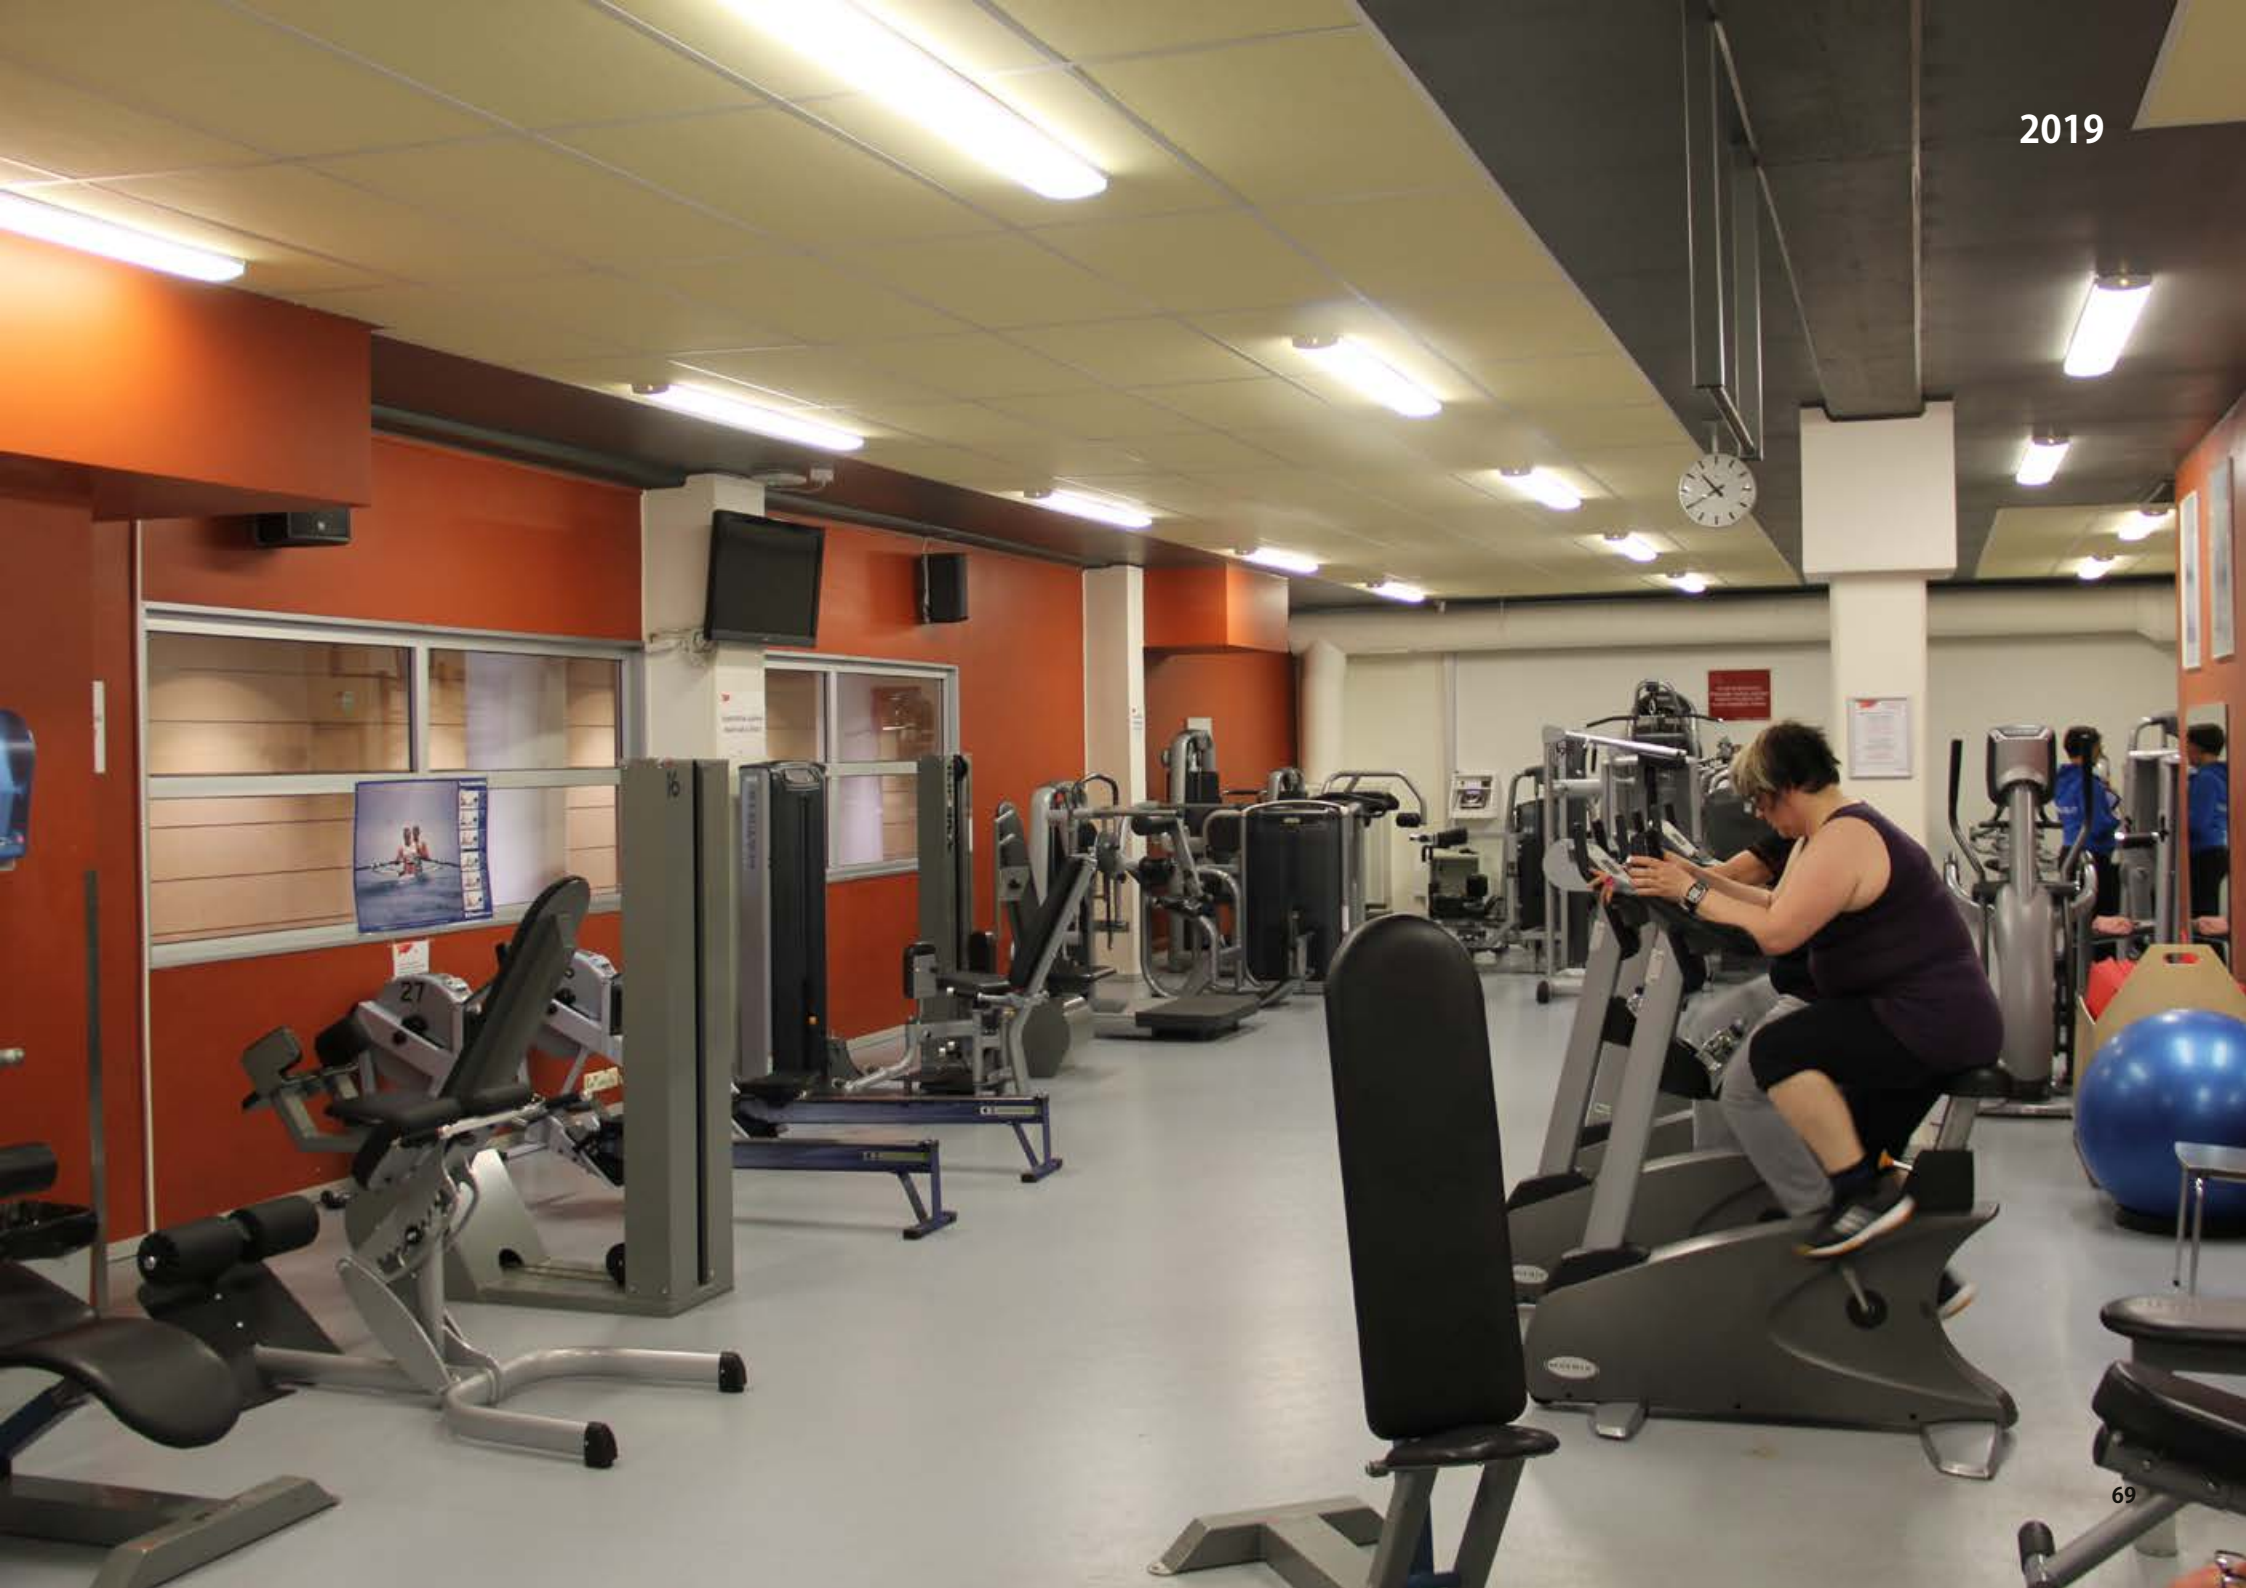
80. OIKEALLA Kuntosali nyisessä asussaan. Ikkunat on osin säilytetty, mutta ne avautuvat nyt uuteen tuloaulaan. Seinäpinnat on maalattu. Katto on laskettu, jolloin runkopalkit ovat jääneet katon sisään.
