# **OULUN KAUPUNGINTALO**

## **Rakennushistoriaselvitys ( RHS )**

Oulussa 21.06.2005 Arkkitehtitoimisto Kari Huotari Oy

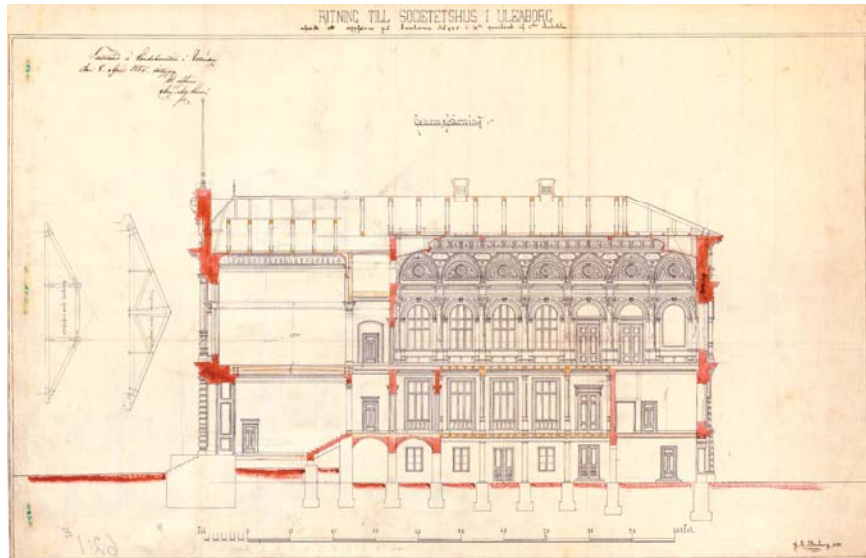
Leikkauspiirustus juhlasalin kohdalta. J. E. Stenberg, 1885.

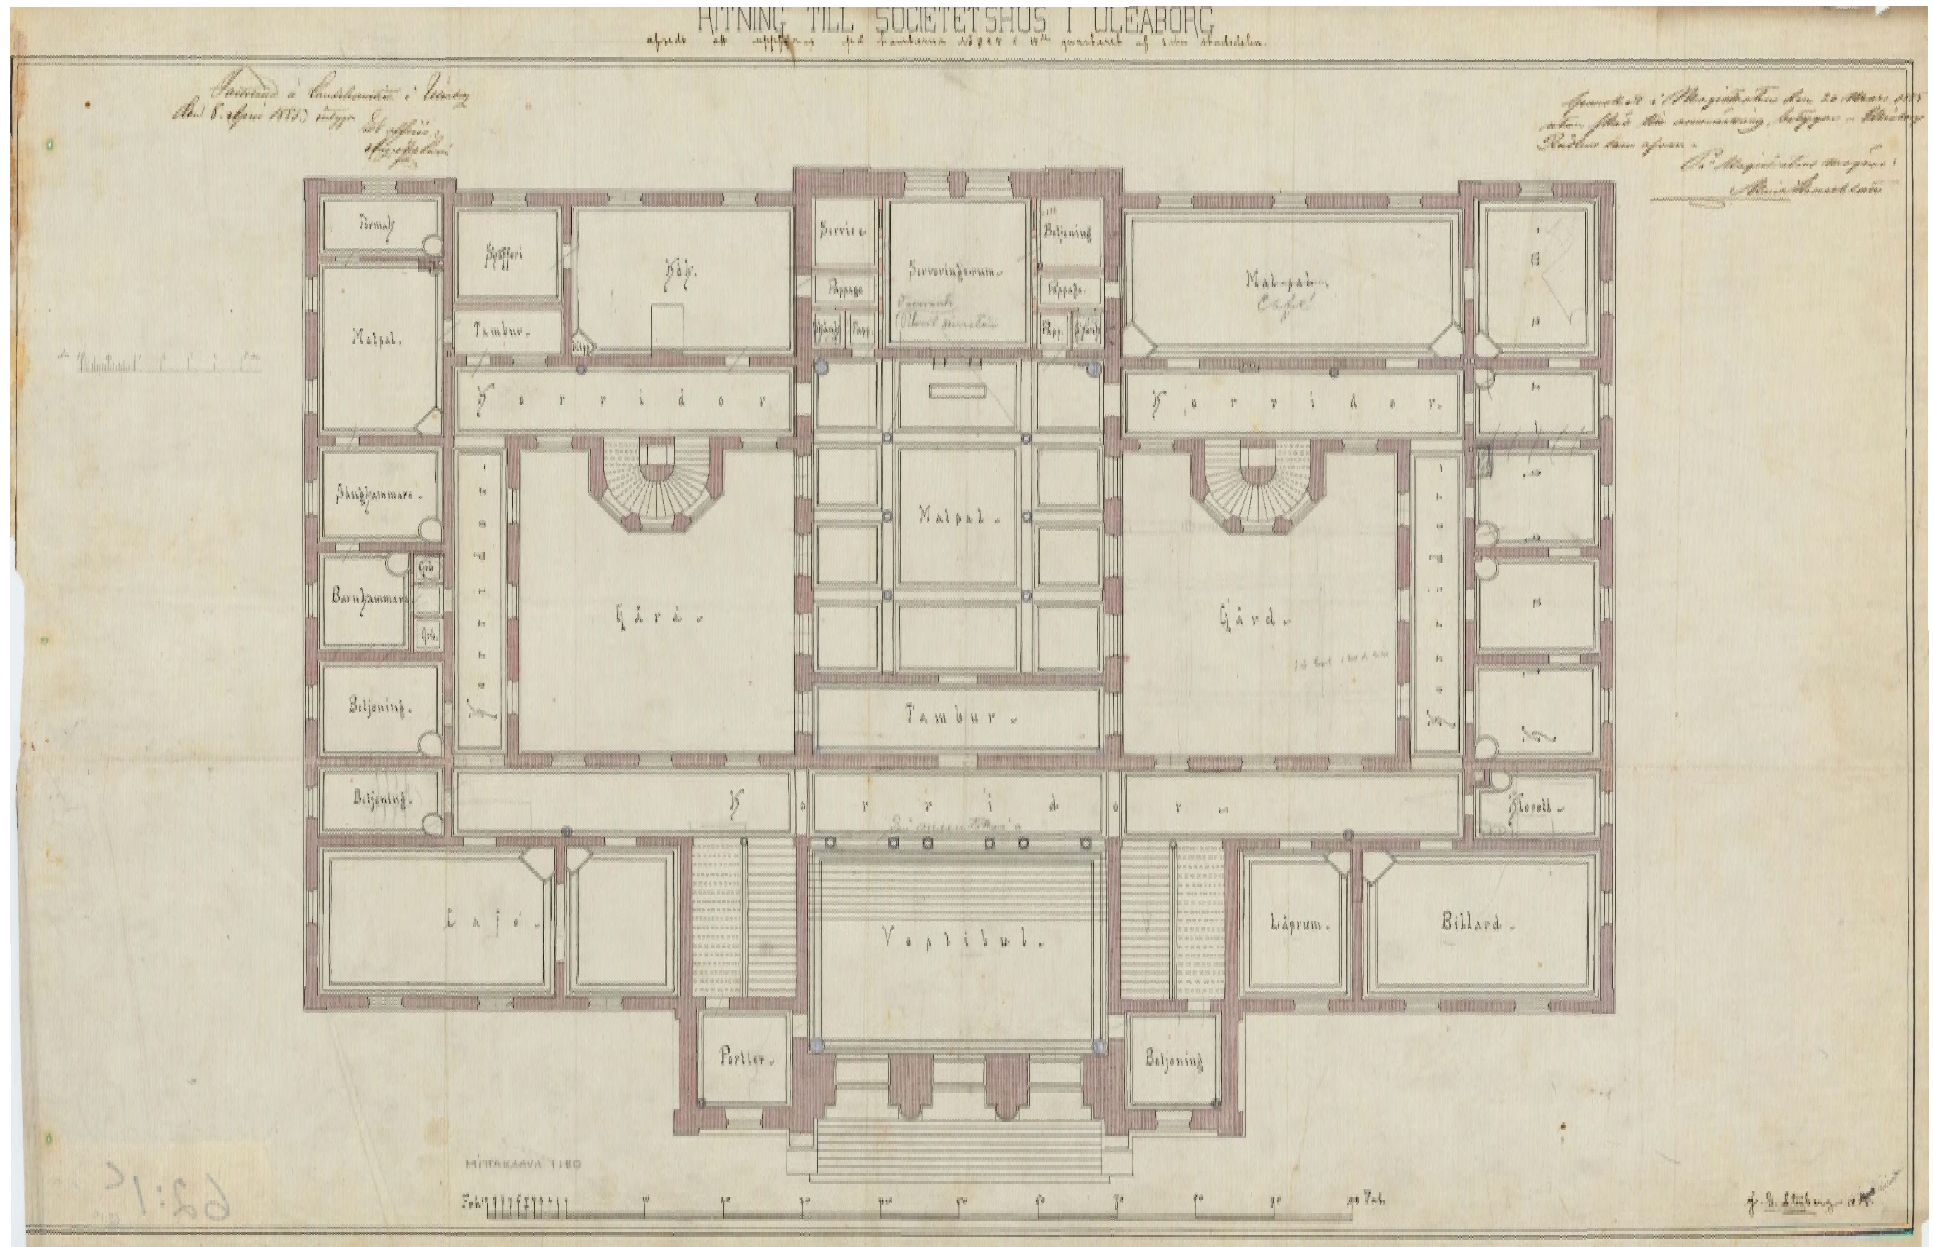
1. kerros

Ensimmäinen kerros oli varsinainen ravintolakерros. Sinne tultiin Kirkkokadun puoleisen pääsisäänkäynnin kautta. Keskiakselissa oli eteinen, suuri ruokasali ja tarjoiluhuone. Julkisivujen puoleisiin huoneiloihin oli sijoitettu pienempiä ruokasaleja sekä kahvila ja keittiö. Ravintolan yhteyteen kuuluivat myös klubihuoneet, biljardi- ja lukuhuone sekä wc, lastenkamari ja palveluhuoneet.

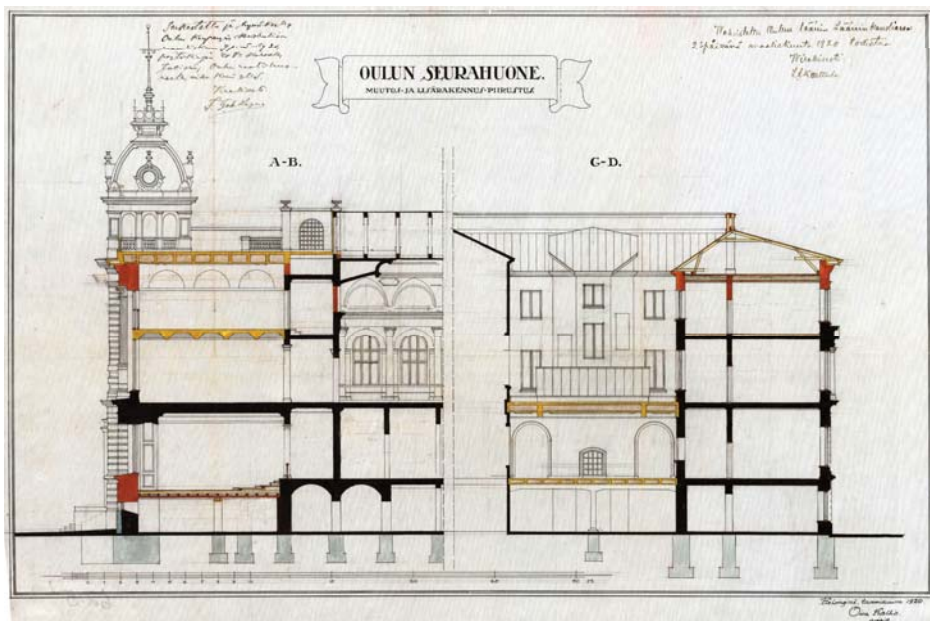
Leikkauspiirustus. Oiva Kallio, v. 1920.

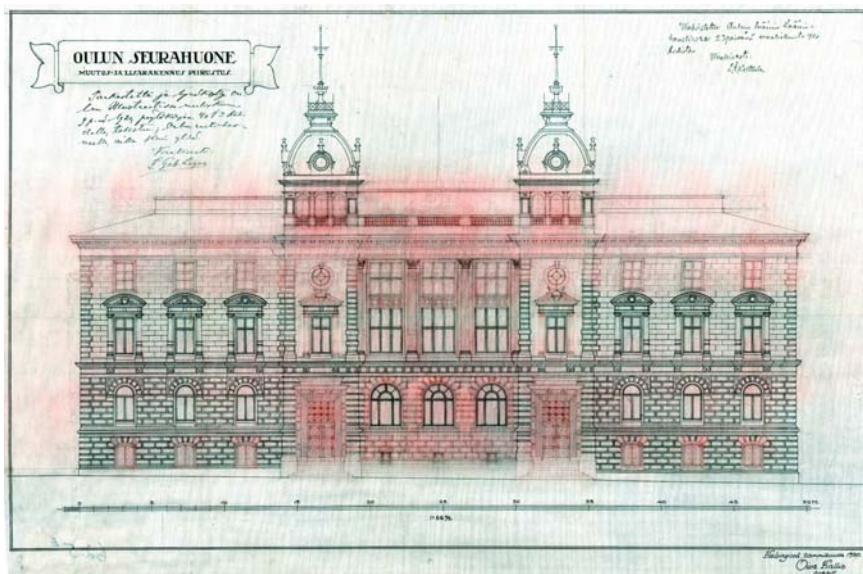
Julkisivu Kirkkokadulle. Oiva Kallion muutospiirustus v. 1920.

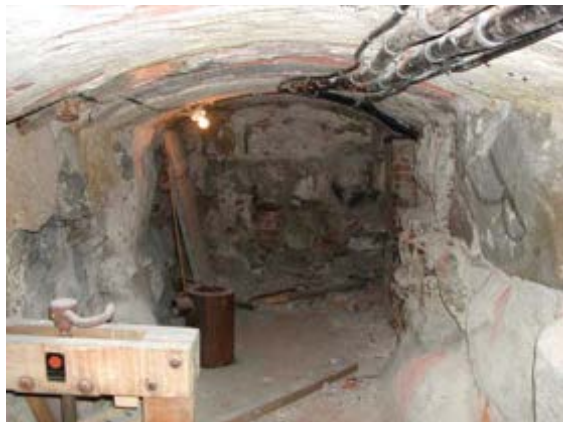
Kellarikerros on säilynyt alkuperäisessä, Stenbergin luomassa asussaan. Vuosien 1978-1982 peruskorjaus- ja muutostöissä kellaritiloja ei muutettu. Kellariin asennettiin talotekniikan johtoja yms.

Kellarihuone nykyasussaan.

- Kellarin sisäseinäpinnat ja holvatut sisäkatot sekä porrashuone ovat alkuperäisessä asussaan (1885-87).
- Kellaritila tulisi jättää kunnostettuna alkuperäiseen ilmasuunsa; talotekniikan johdatusten sijoituksia on syytä pohtia.
- Jos tulevaisuudessa joudutaan kaivamaan kellarin lattiaa, niin kaivutyöt tulisi suorittaa siten, että arkeologisesti ja antikvaarisesti tärkeät rakennekerrostumat sekä mahdolliset historialliset esineet yms. pystytään inventoimaan ja tallentamaan.

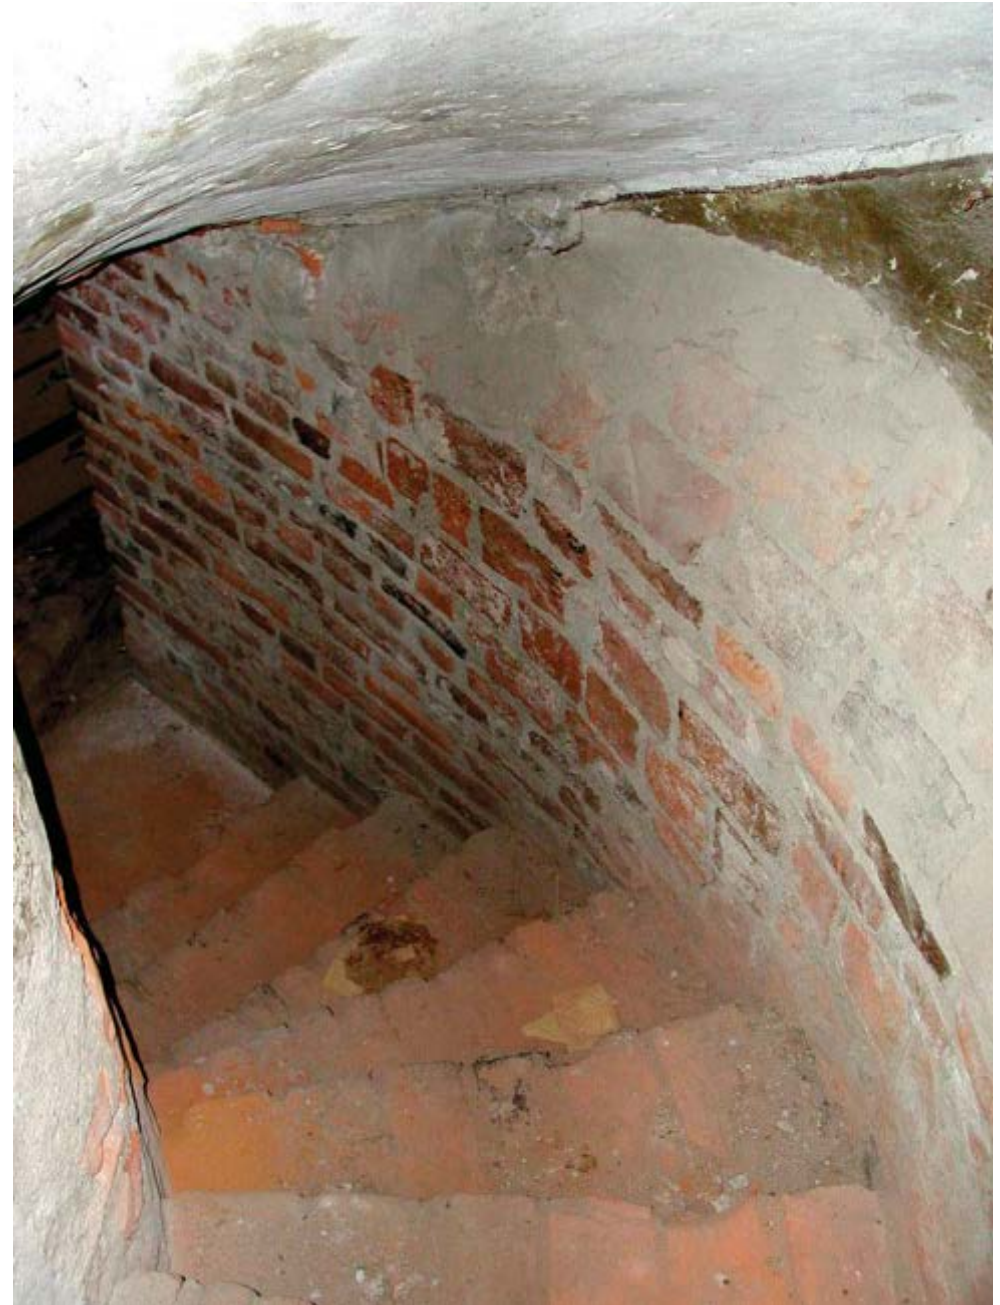
Kellarin porrashuone.

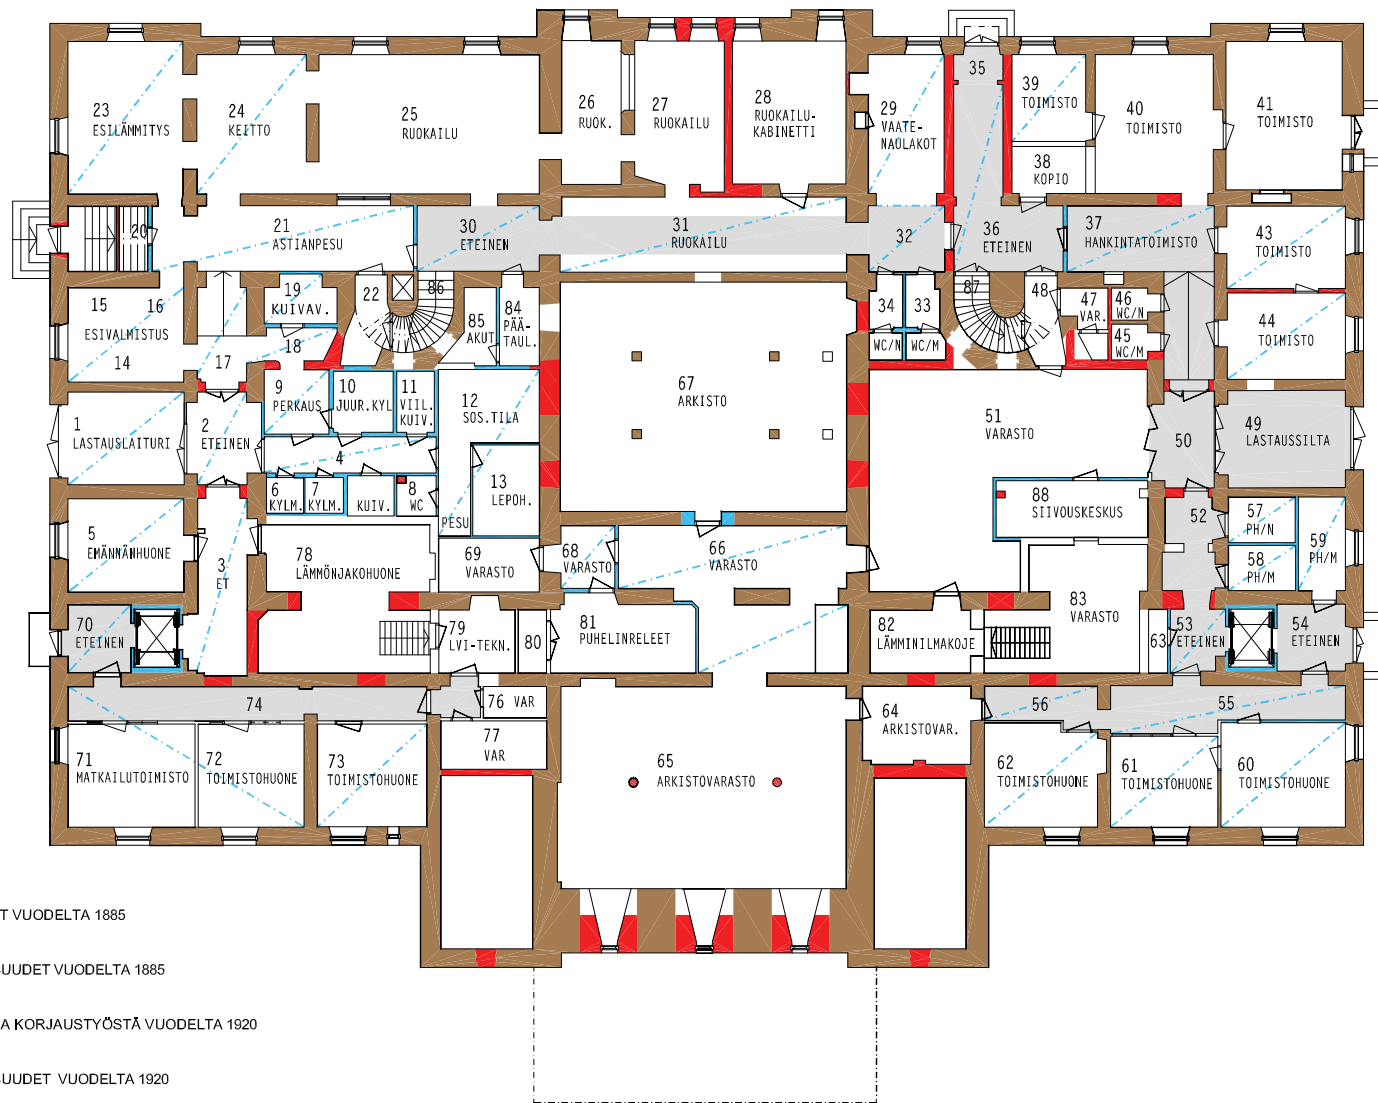
J. E. Stenberg 1885-1887

Ensimmäisessä kerroksessa J. E. Stenbergin suunnitelmien mukaisesti v. 1885-1887 toteutetuista rakennustöistä ovat jäljellä kantavat seinät ikkuna- ja oviaukkoineen. Lisäksi ovat säilyneet ensimmäisen kerroksen ja toisen kerroksen välipohjan alapinnat / sisäkatot, jotka ovat toimisto- ja kokoushuoneiden osalta piilossa vuosina 1978-1982 asennettujen alakattojen yläpuolella.

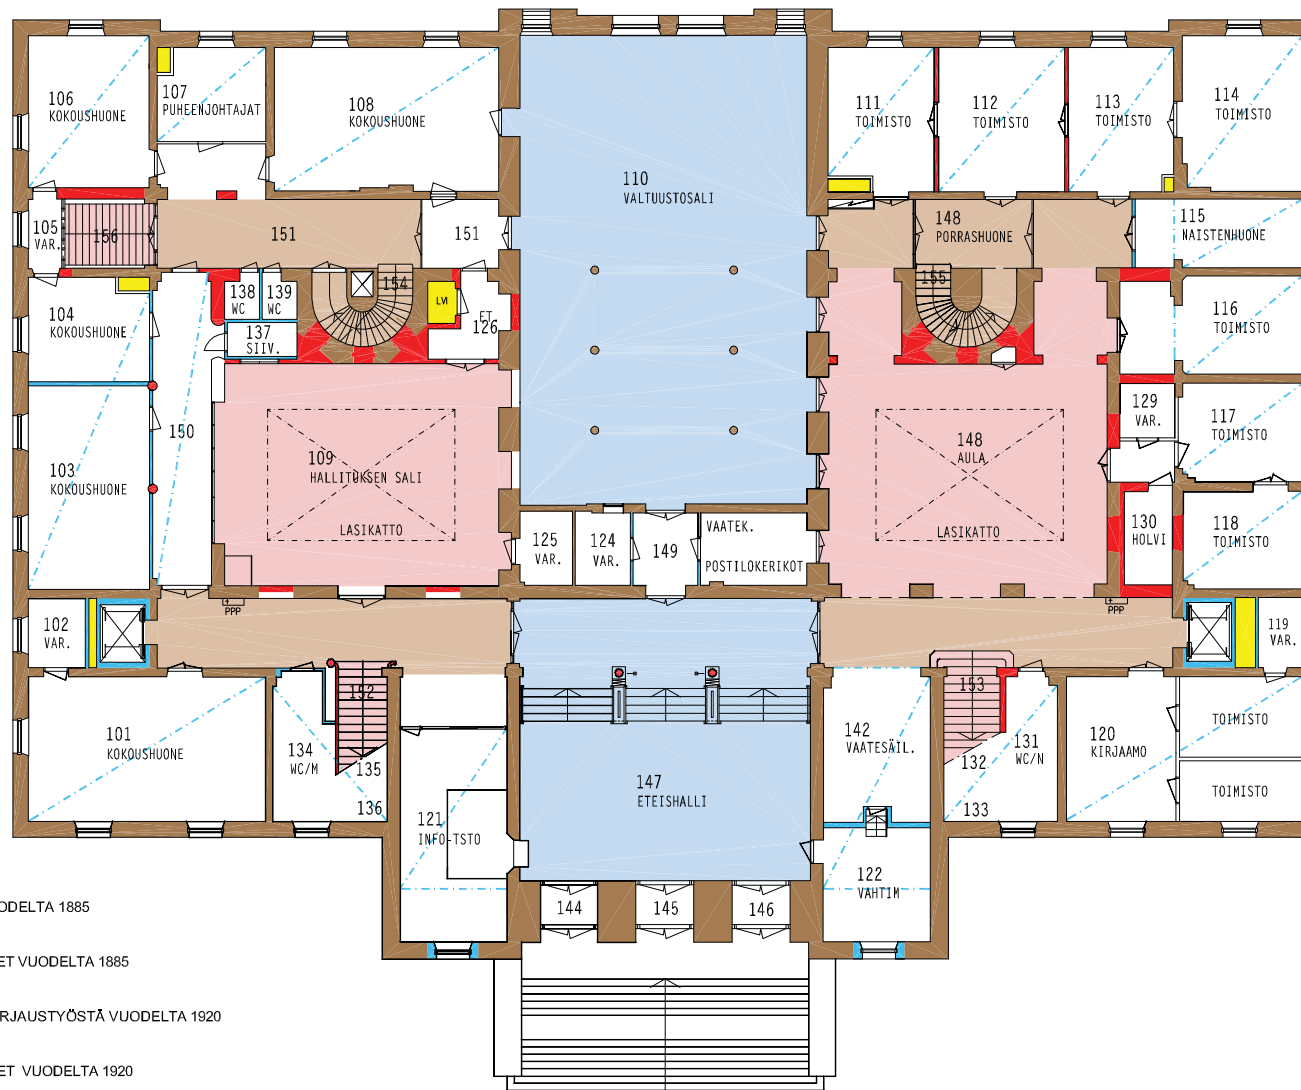
1. KERROS

## OULUN KAUPUNGINTALO / PERUSKORJAUS NYKYTILANNE / RAKENNUSHISTORIALLISET POHJAPIIRUSTUKSET

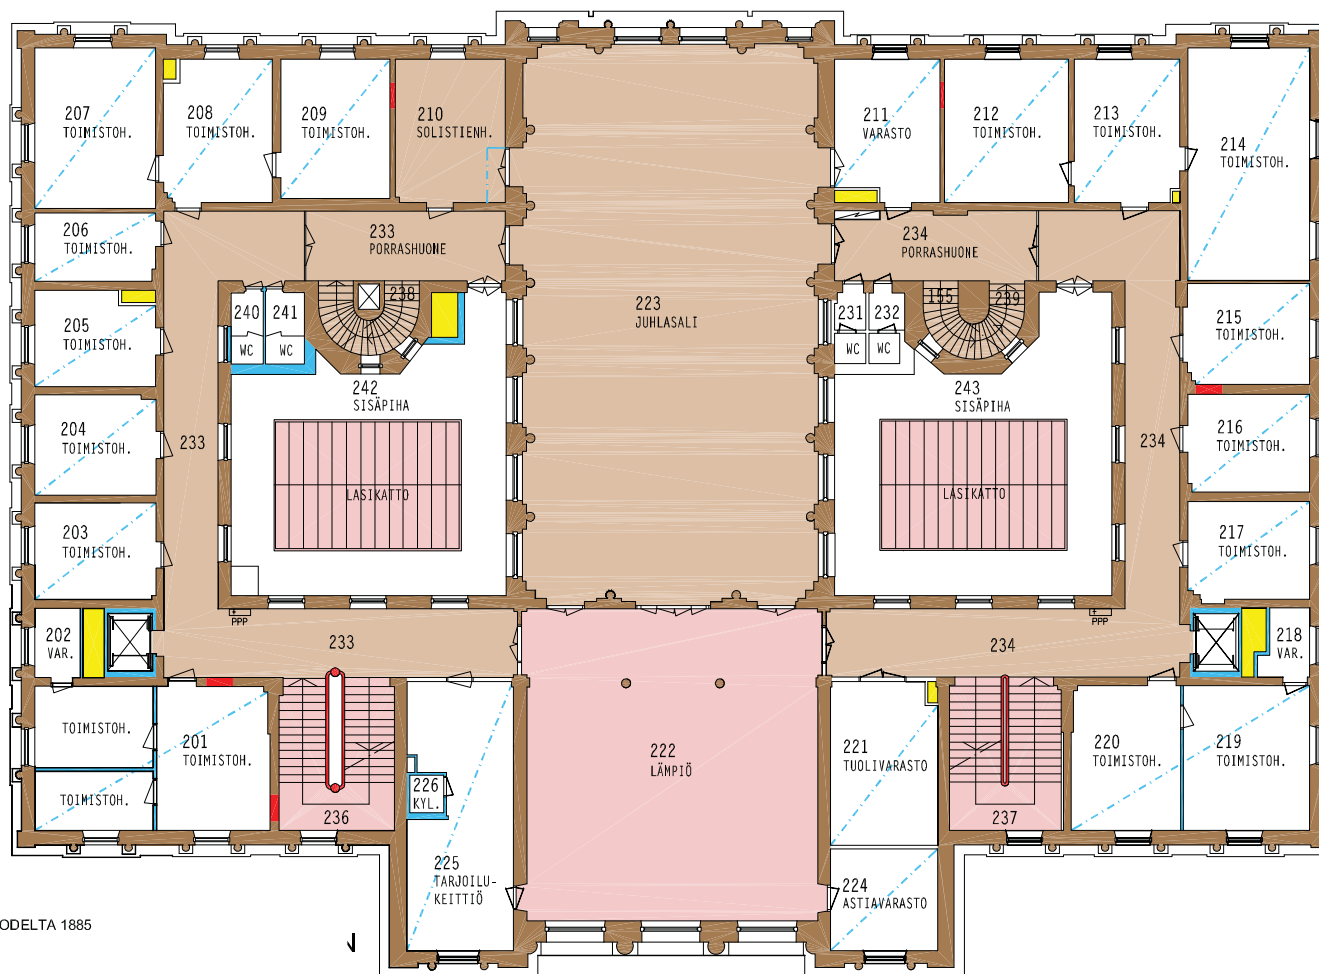
2. KERROS

## OULUN KAUPUNGINTALO / PERUSKORJAUS NYKYTILANNE / RAKENNUSHISTORIAALLISET POHJAPIIRUSTUKSET

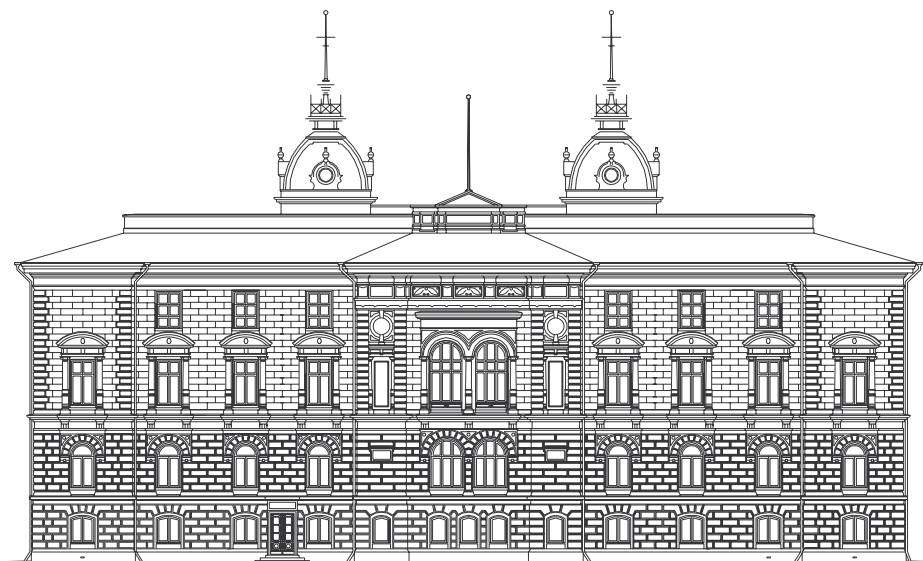
Julkisivu kaakkoon ( Kirkkokadulle )

Kirkkokadun puoleisen julkisivun osalta jäljellä ovat alkuperäisinä pohja-kerroksen, ensimmäisen ja toisen kerroksen ulkoseinien rustikoidut rappauspinnat. Niistäkin vain ensimmäisen ja toisen kerroksen keskiosan molemmiin puolin olevat julkisivuosat ikkuna-aukkoineen ovat alkuperäisessä asussa. Vuonna 1920 tehdyissä muutostöissä muutettiin kaikkia muita julkisivuosia.

- **Julkisivujen ja kattopintojen osalta Oulun kaupungintalo on arvoisessaan ilmasussa. Päärakennusvaiheiden kerrostumat elävät rakennushistoriallista sekä tyyllillistä rinnakkaiseloaan.**
- **Rakennus on ulkoiselta ilmasultaan yksi Oulun huomattavimmista vanhoista rakennuksista ja sen ulkoista vaippaa on huoltokorjattu asiaan paneutuen. Tulevissakin korjaustöissä tulee rakennuksen ulkoista ilmasua kunnioittaa sen rakennushistoriallisten kerrostumien osalta.**
- **Julkisivuihin ja ulkokehän näkyville kattolapepinnoille ei tule asentaa mitään sellaisia rakennusosia ja/tai teknisiä laitteita, jotka rikkovat rakennuksen ulkoisen ilmasun.**
- **Jos julkisivuihin liittyviä rakennusosia vaihdetaan uusiin tai joudutaan korjaamaan huomattavissa määrin tulee harkita niiden ennallistamista esim. Stenbergin v. 1885 ja/tai Kallion v. 1920 suunnitelmien mukaisiksi ( esim. ikkunat, ovet ).**

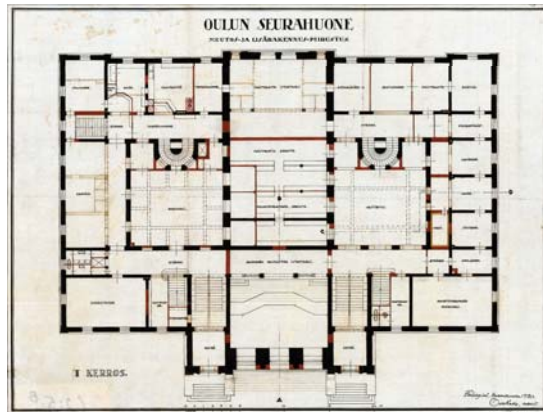
Pohjapiirustus 1, krs.  
Oiva Kallio (1920).
