# SUOMEN PANKIN OULUN TOIMITALO

## RAKENNUKSEN OMINAISPIIRTEIDEN SELVITYS

Oulussa 2023, päiv. 2025  
Arkkitetoimisto Laatio Oy

Selvityksen laatimisajankohta: 9/2022–6/2023, päivitetty 6/2025  
Työn luovutus: 5.6.2025

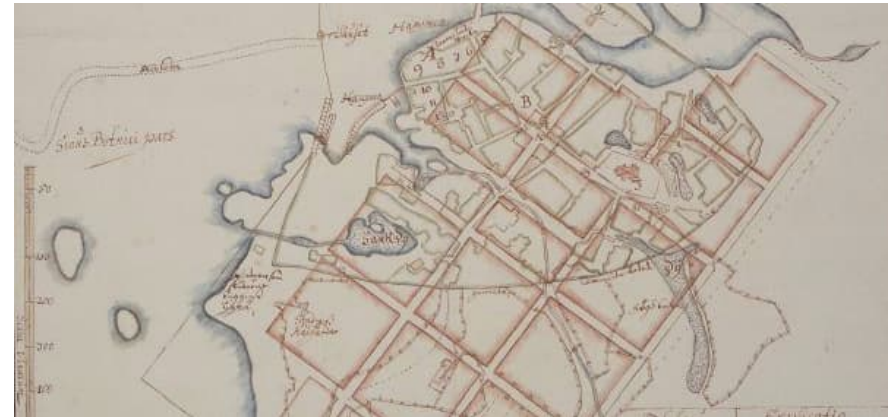
Ote Claes Claessonin laatimasta asemakaavasta vuodelta 1651, jossa on esitetty sekä oleva kaupunkirakenne että tästä merkittävästi poikkeava ehdotettu uusi ruutukaava.

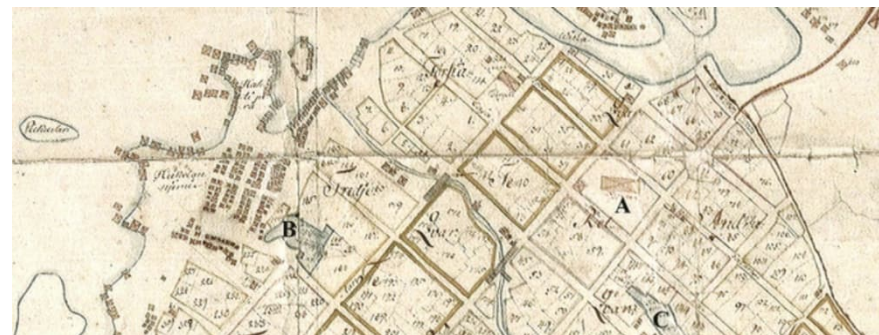
Ote Mårten Hackzellin laatimasta Oulun kartasta vuodelta 1763. Kirkkokortteli on merkitty karttaan kirjaimella A. Kajaaninkatu kulkee sen eteläpuolelta nykyisellä sijallaan päättyen tulliportille. (Oulun kaupunki)

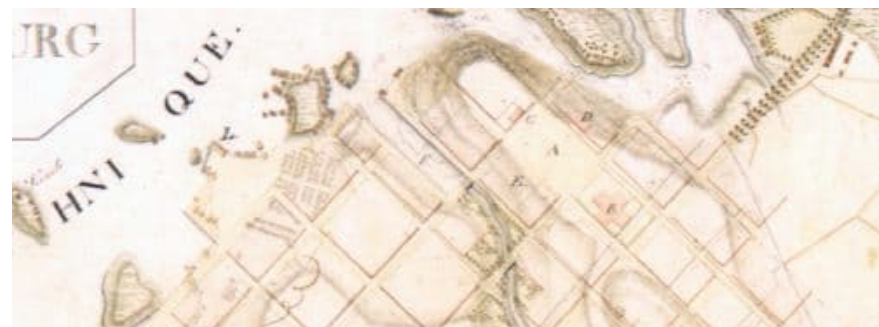
Ote vuoden 1825 asemakaavasta, jossa Kirkkotorin (A) ympärille esitetty sijainnit kaupungin tärkeille rakennuksille. (Oulun kaupunki)

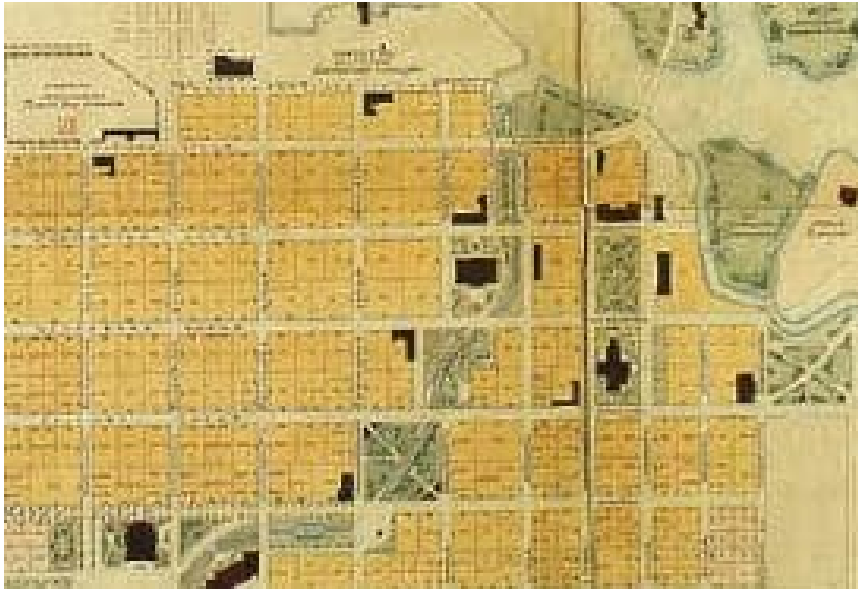
Ote vuoden 1908 asemakaavasta, joka laadittiin kaupungin rakennuskonttorin toimesta tekijöinä muun muassa kaupungininsinööri Alexander Brandt ja arkkitehti Viktor J. Sucksdorff. Kaava-asiantuntijaksi kutsuttiin arkkitehti Bertel Jung. Kaavassa Kirkkotori on muutettu puistoksi. (Oulun kaupunki)

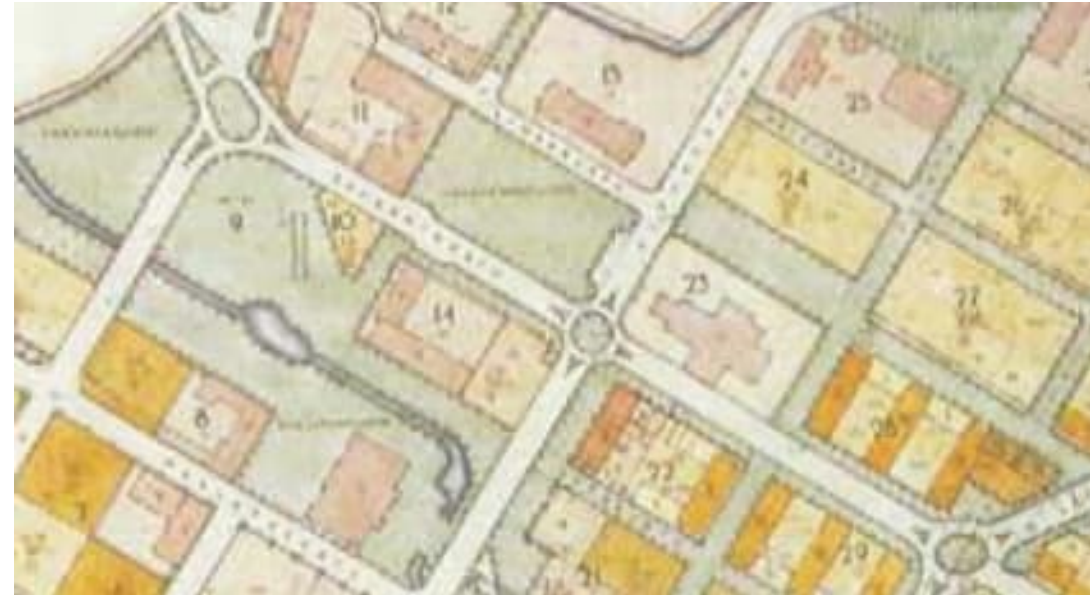
Ote vuoden 1947 asemakaavan muutoksesta, jossa puistoalueet halkovat keskusta-alueita. Korttelin 14 vanha rakennuskanta on korvattu uudella ja korttelia rajaavat Tori- ja Asemakadun osat on osoitettu puistovyöhykkeiksi. (Oulun kaupunki)

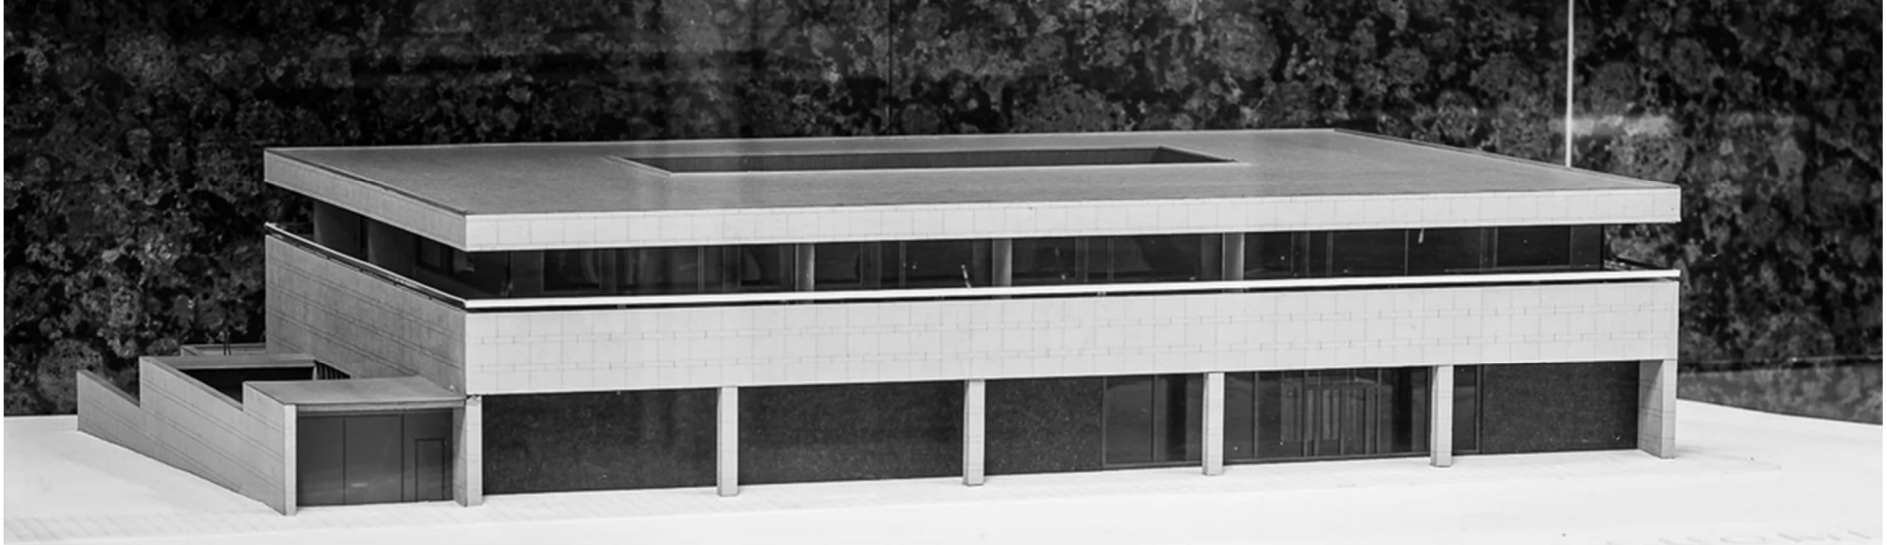
Suomen Pankin pienoismalli  
(malli: Suomen Pankin Oulun konttorin arkisto, kuva: Veikko Sarkkinen)

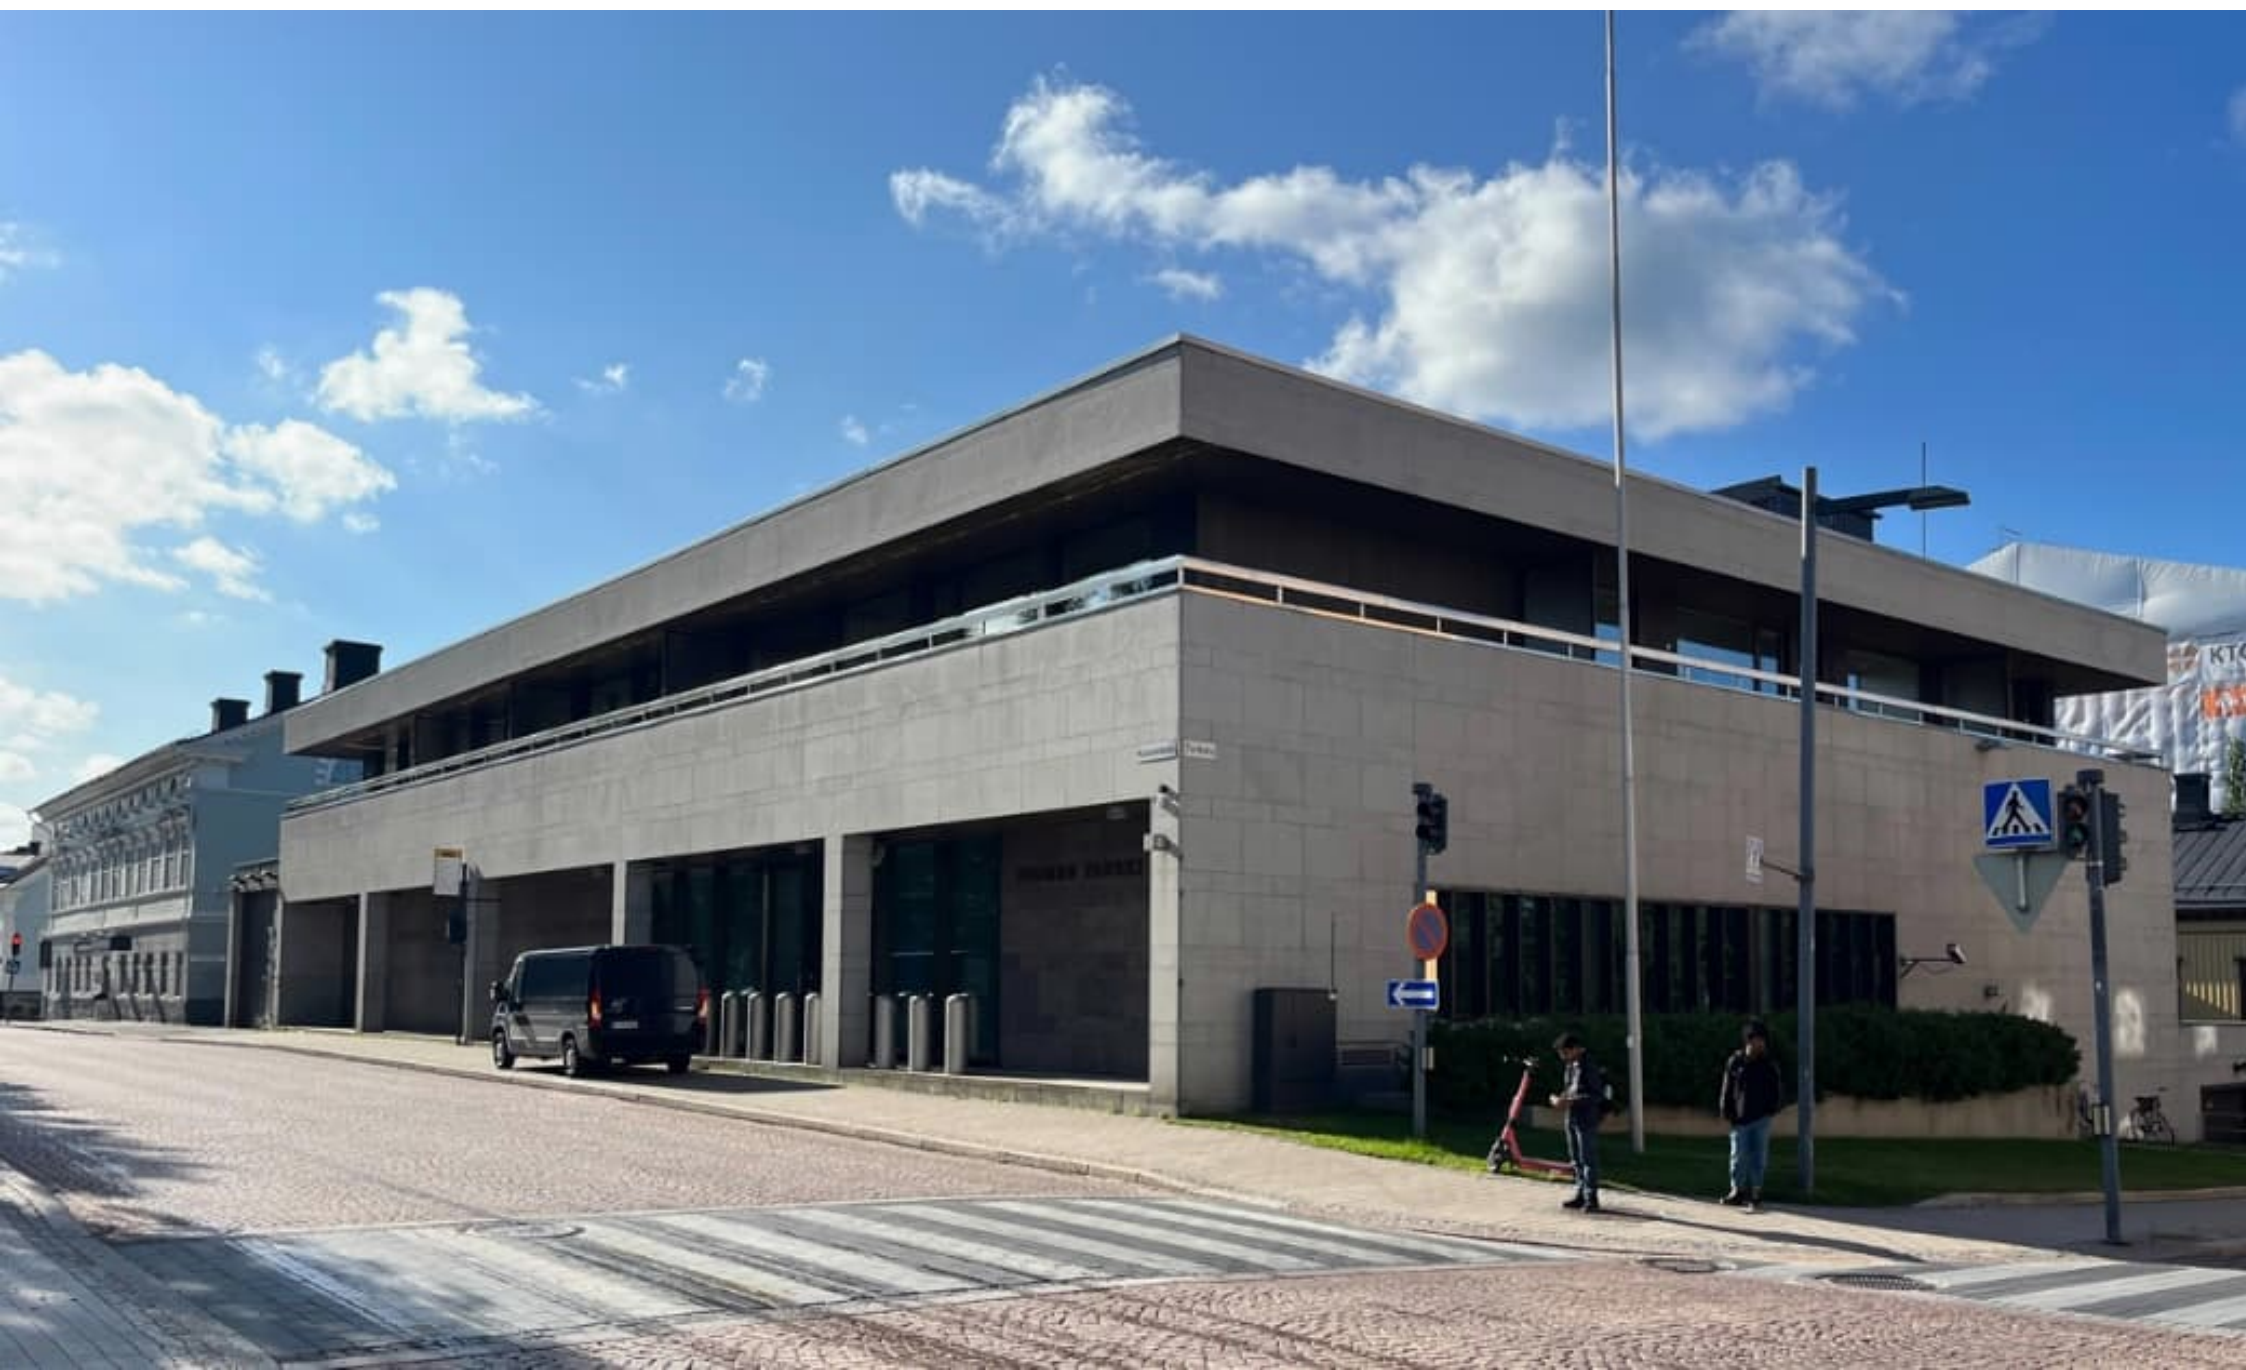
↑ Ote julkisivulaatoituksen mitoituspirstuksesta (Ehojoki 2.5.1972)  
 ➤ Julkisivu Kajaaninkadulle.

Yksinkertaista julkisivupintaa on elävöitetty graniittilaatoituksen laattajalla, jossa leveämmät ja kapeammat laattarivit vuorottelevat ja samalla linjautuvat tasamitoin rakennuksen aukotuksiin ja julkisivujen materiaalirajauksiin. Jokaisen laatan koko ja sija mitoitettiin tarkasti Ehojen suunnitelmissa.

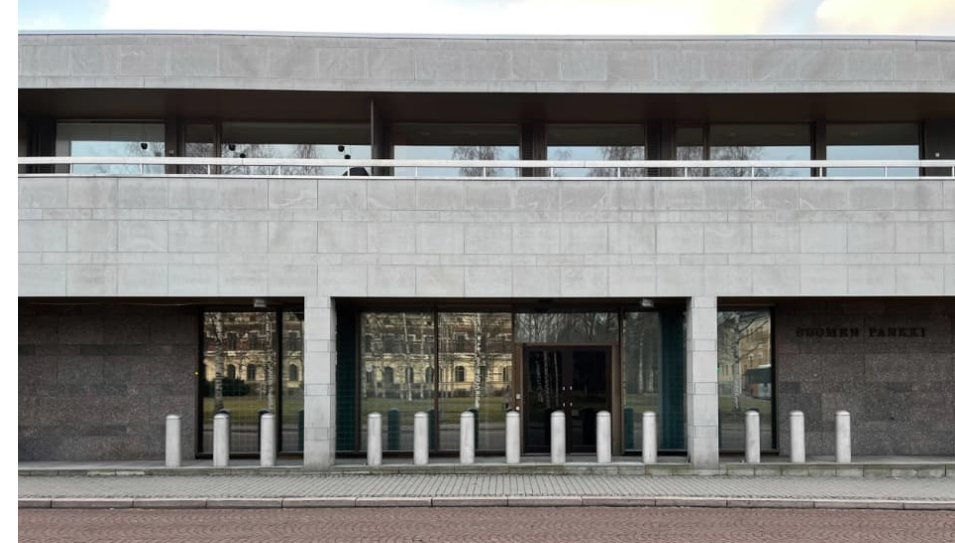
Suomen Pankki on pohjamuodoltaan tiukan suorakulmainen ja hahmoltaan pelkistetyn laatikkomainen. Ensimmäisen kerroksen osalla pääsisäänkäyntialue on sisäänvedetty julkisivupinnasta ja toisen kerroksen osalla koko kerros on sisäänvedetty rakennuksen ympäri kiertävien terassien avulla. Korostetun massiivinen terasseja kattava kattoaihe korostaa osaltaan laatikkomaista ulkoasua. Rakennuksen betonirakenteiset ulkoseinät on verhoiltu vaaleanharmailla (Kurun harmaa) teräshioteilla ja puhalletuilla graniittilaatoilla, jotka on kiinnitetty julkisivuihin haponkestävillä kiinnikkeillä. Sisäänvedetyssä pääsisäänkäyntialueessa julkisivumateriaalina

on käytetty kiillotettua punasävyistä graniittia (Ylämaan punainen), joka luo kontrastin ulommalle harmaalle ja mattapintaiselle julkisivulle. Toisen kerroksen julkisivuissa terassien taustaseininä on suurelta osin ikkunapintoja. Umpiosat täällä on verhoiltu ruskeansävyisillä pystyuritetuilla patinoituneen kuparin sävyyn eloksoituilla alumiiniponttiprofiililevyillä, joilla on tavoiteltu vastaavaa kontrastiefektiä kuin pääsisäänkäynnin arkadissakin.

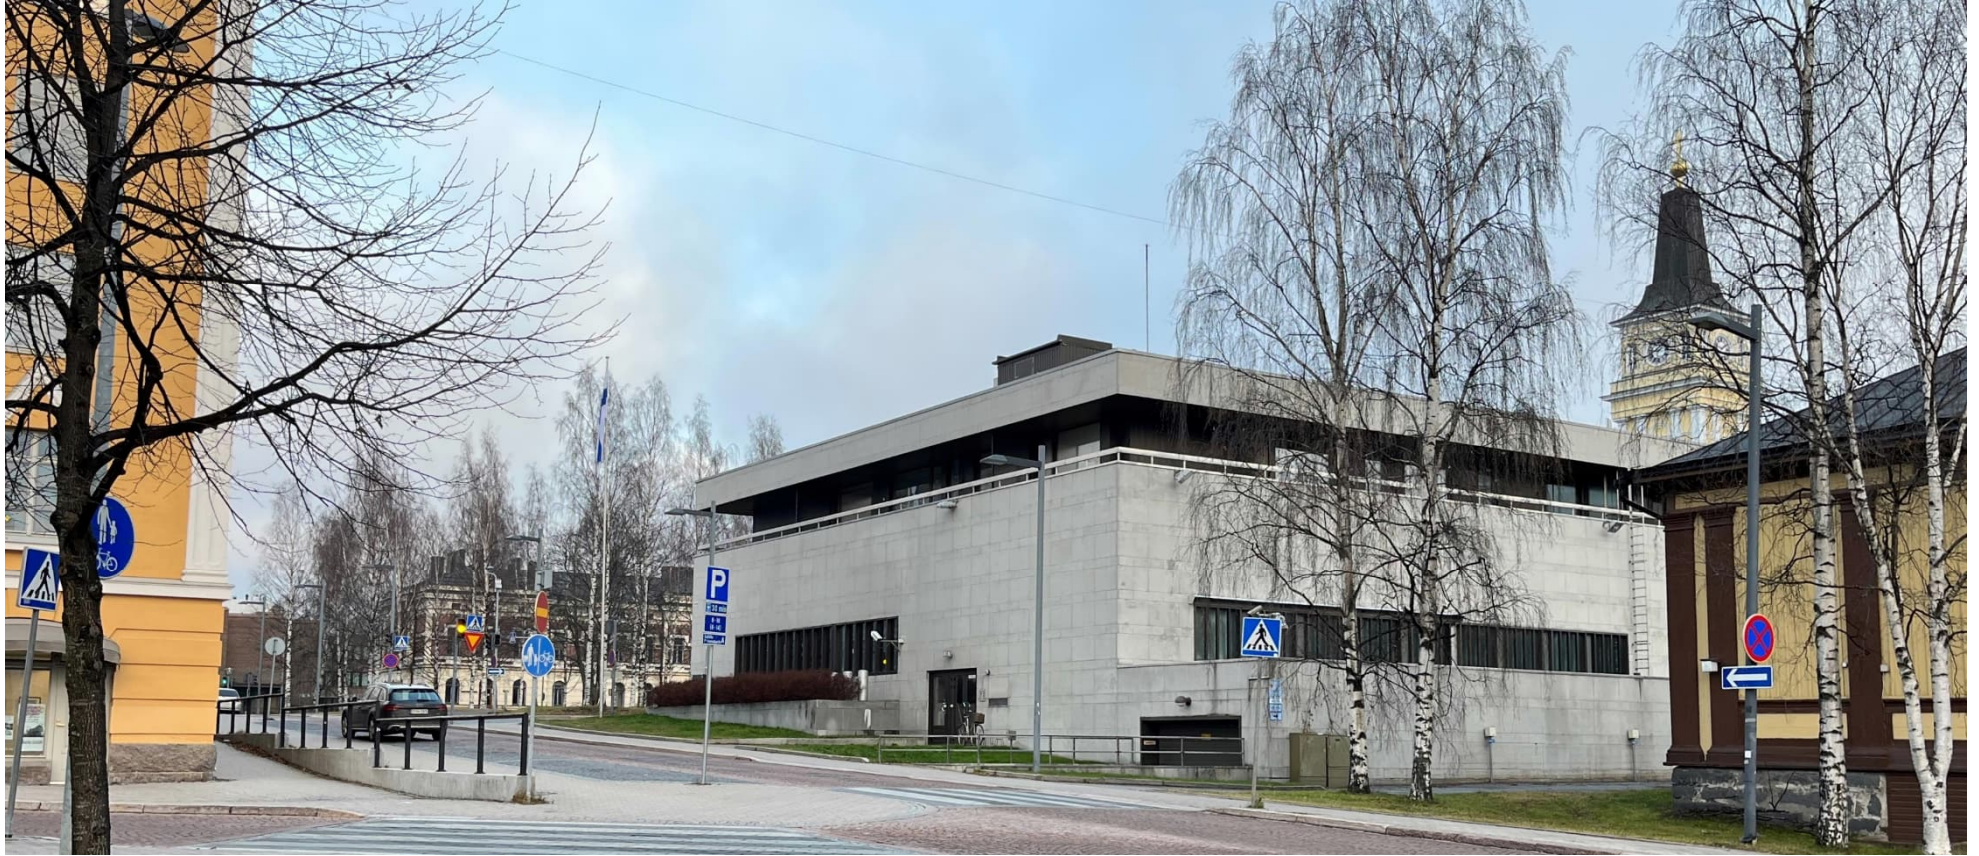
↑ Näkymä Madetojan puistosta kohti Suomen Pankin etelänurkkaa. Kuvassa vasemmalle sijoittuu Kolmiotalo ja oikealle Kirkkotorin koulutuskeskus.

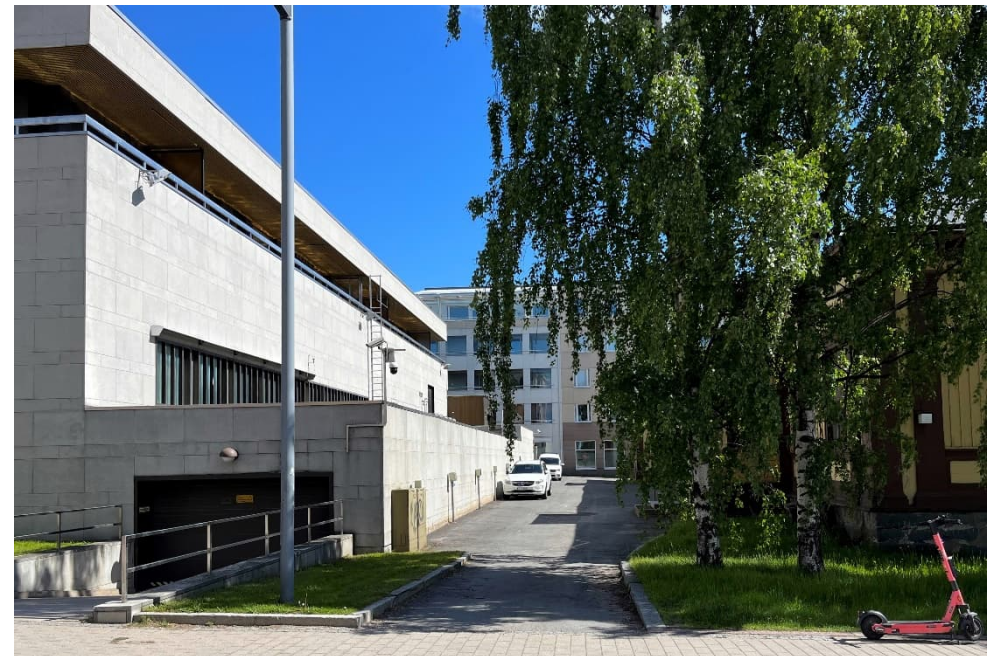
→ Näkymä Kirkkotorin koulutuskeskuksen piha-alueelle, joka rajautuu Suomen Pankin matalaan autohalliin osaan. Etualalla näkyvä sisäänkäyntiluiska ja ovi lisätty vuosien 1990-91 peruskorjauksen yhteydessä.

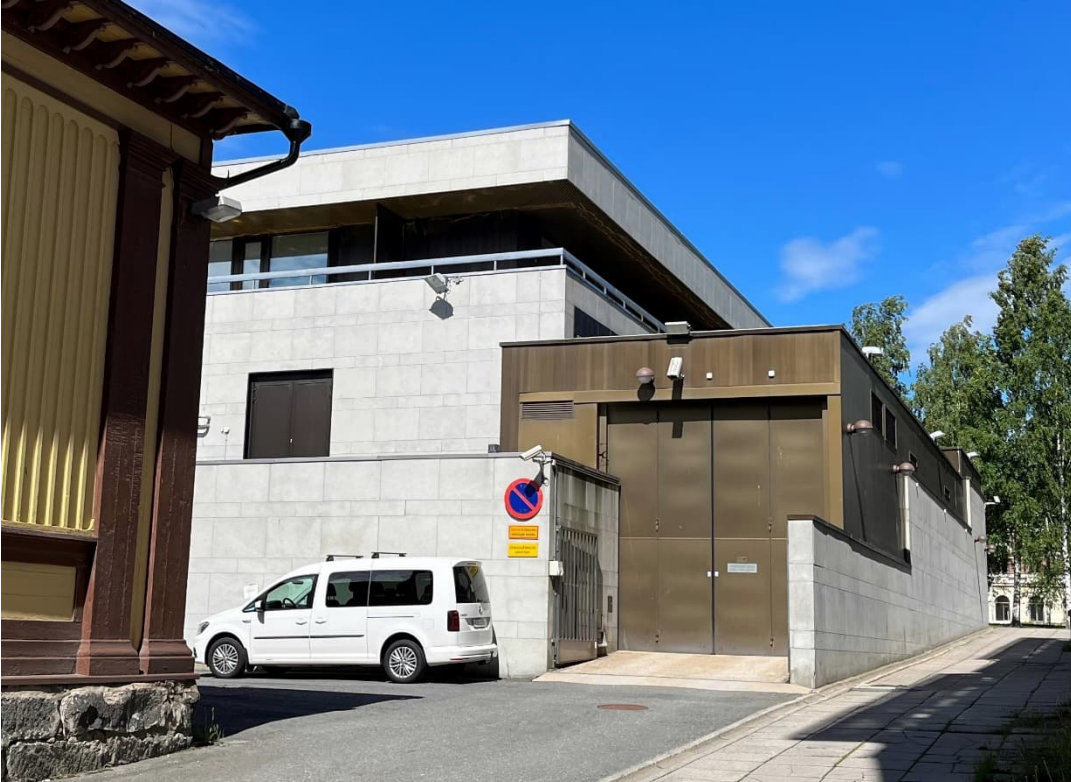
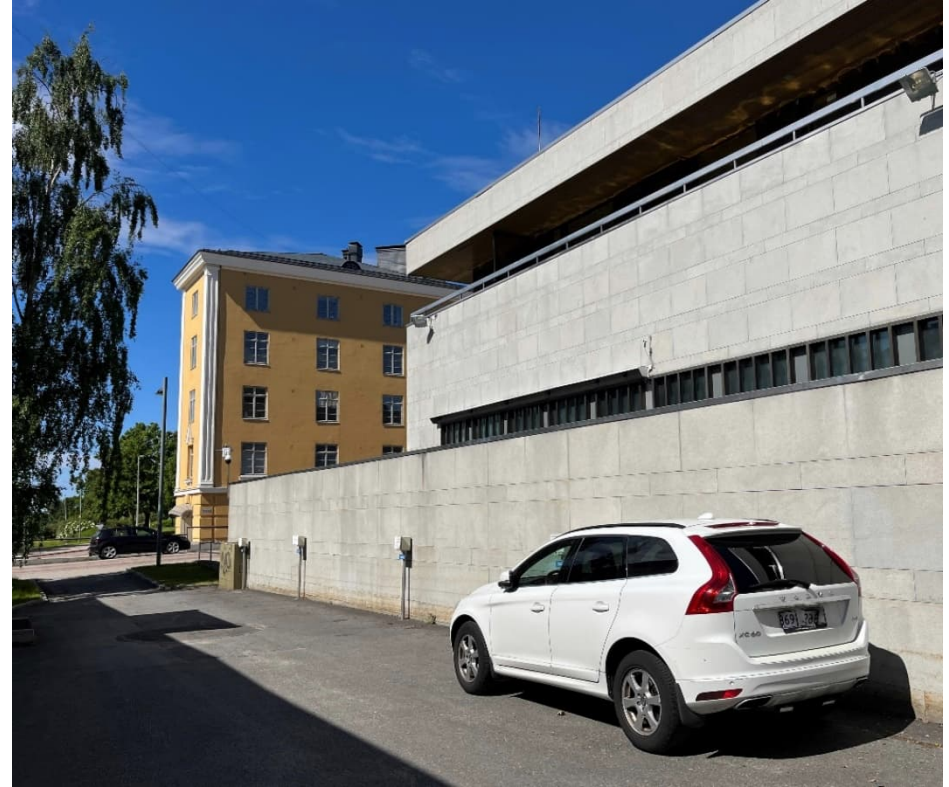
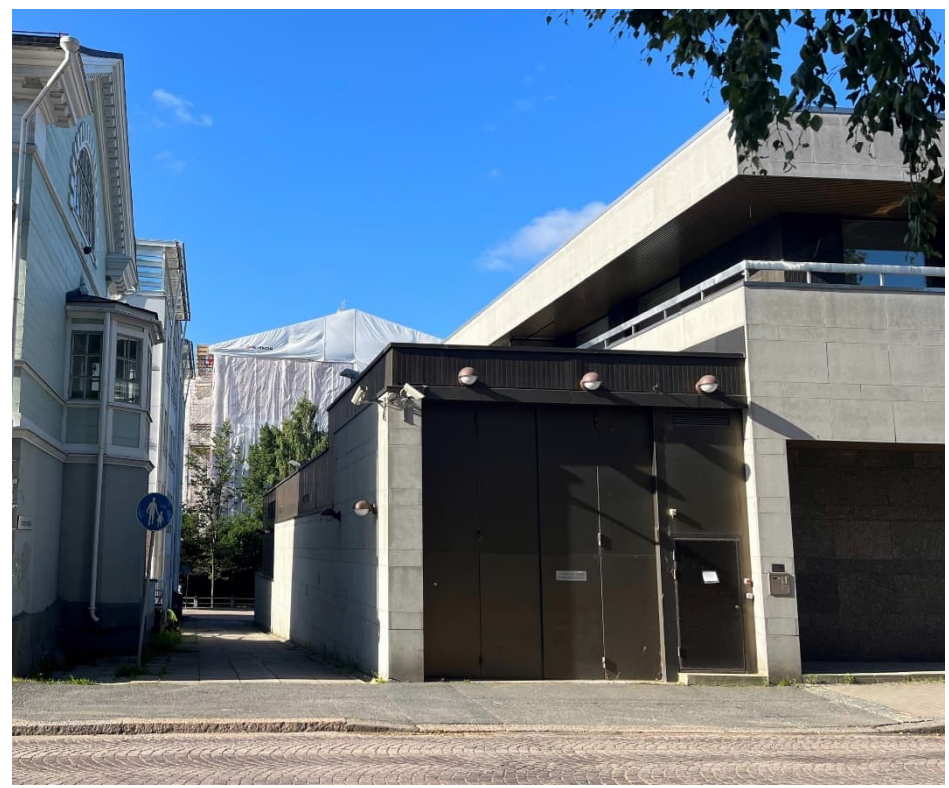
↑ Lastauspihan etelän puoleinen sisäänkäynti. Kivilaattapintainen muurinosa on osa lastauspihan alkuperäistä seinärakennetta, metallipintaiset osat myöhemmin lisättyjä.

↗ Suomen Pankin matala autohalliossa rajaa viereisen Kirkkotorin koulutuskeskuksen piha-aluetta muurimaisena umpiseinärakenteena.

→ Lastauspihan Kajaaninkadun puoleinen sisäänkäynti korttelia halkovan Franzéninpolun vieressä. Ovi- ja katosrakenteet lisätty peruskorjauksen 1990-91 yhteydessä.

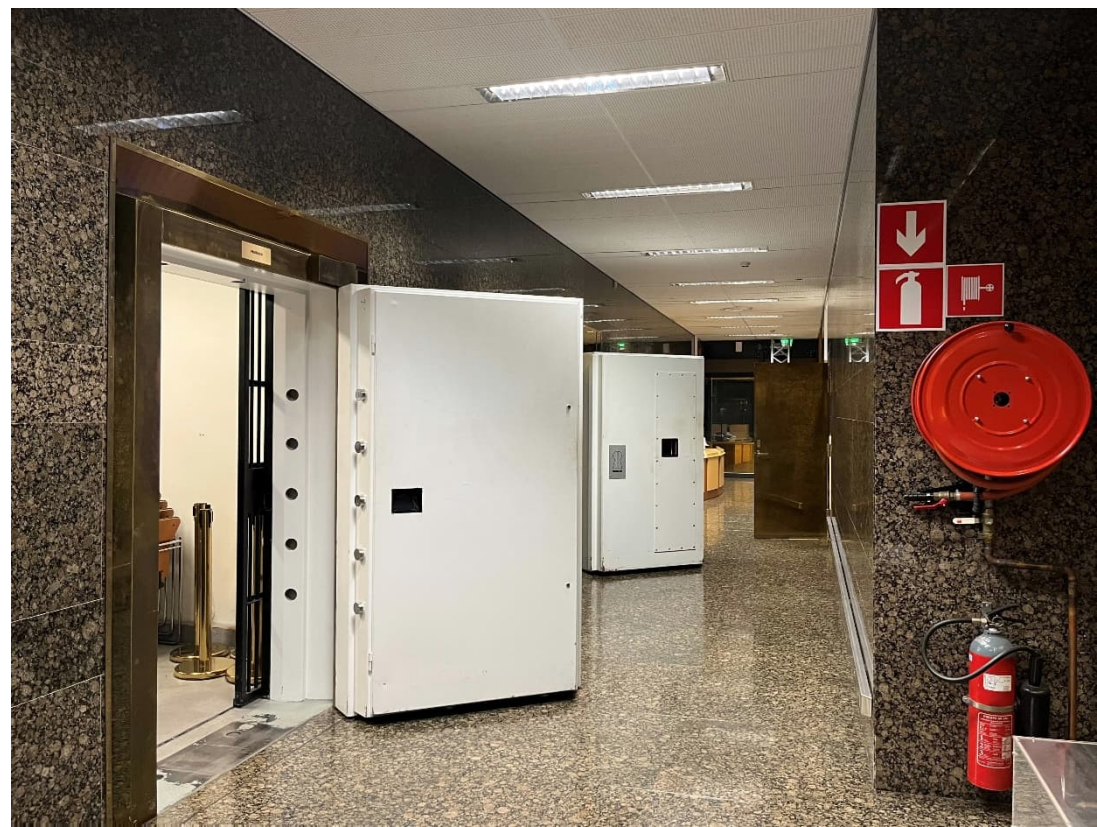
↑ Näkymä entisestä pankkisalista keskikäytävää kohden.

↗ Keskikäytävälle avautuvat holviovet ovat alkuperäisiä ja käytävän puolella pinnoitettu messinkilevyillä.

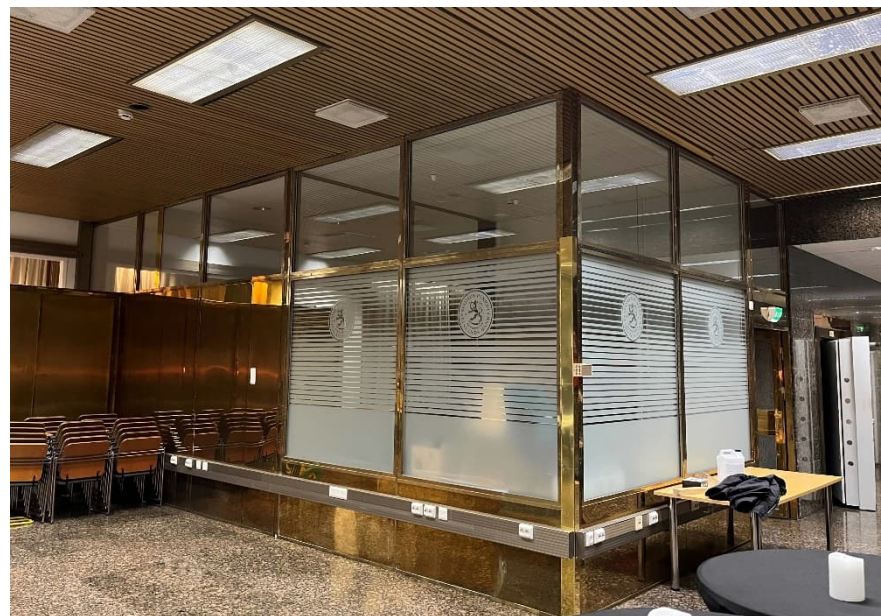
→ Entisessä pankkisalissa olevat lasiseinät rajatut tilat (kuvassa johtajan huone) on lisätty peruskorjauksen 1990-91 yhteydessä.

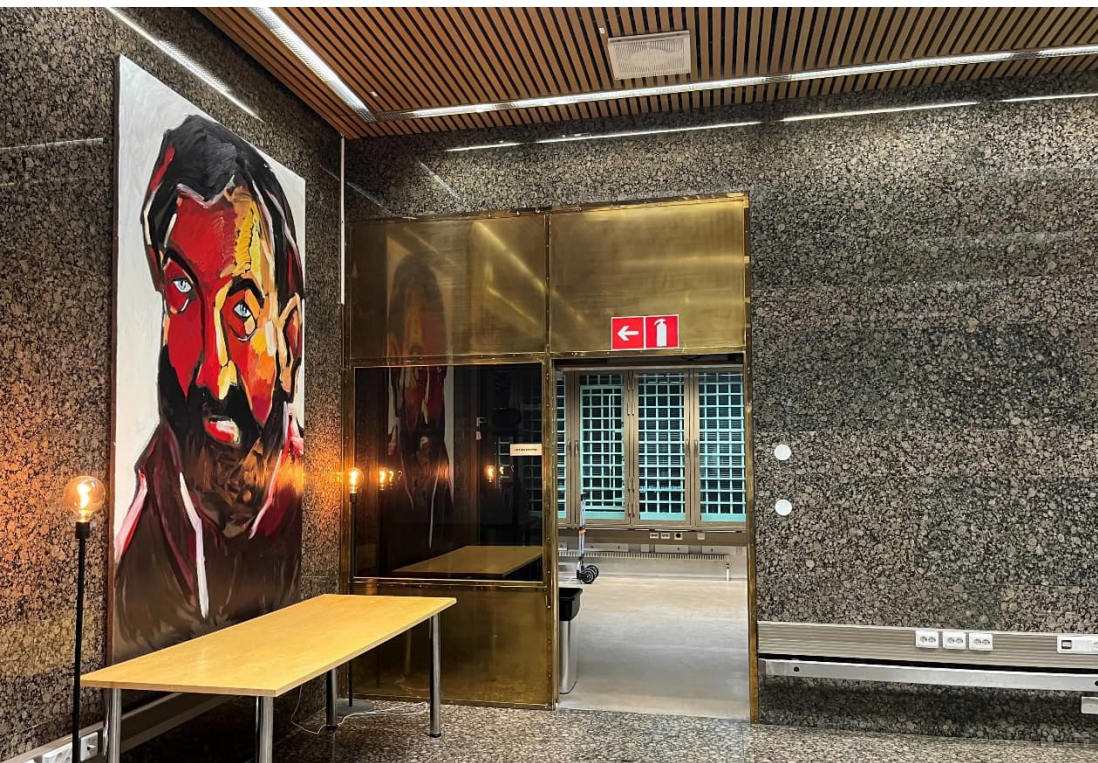
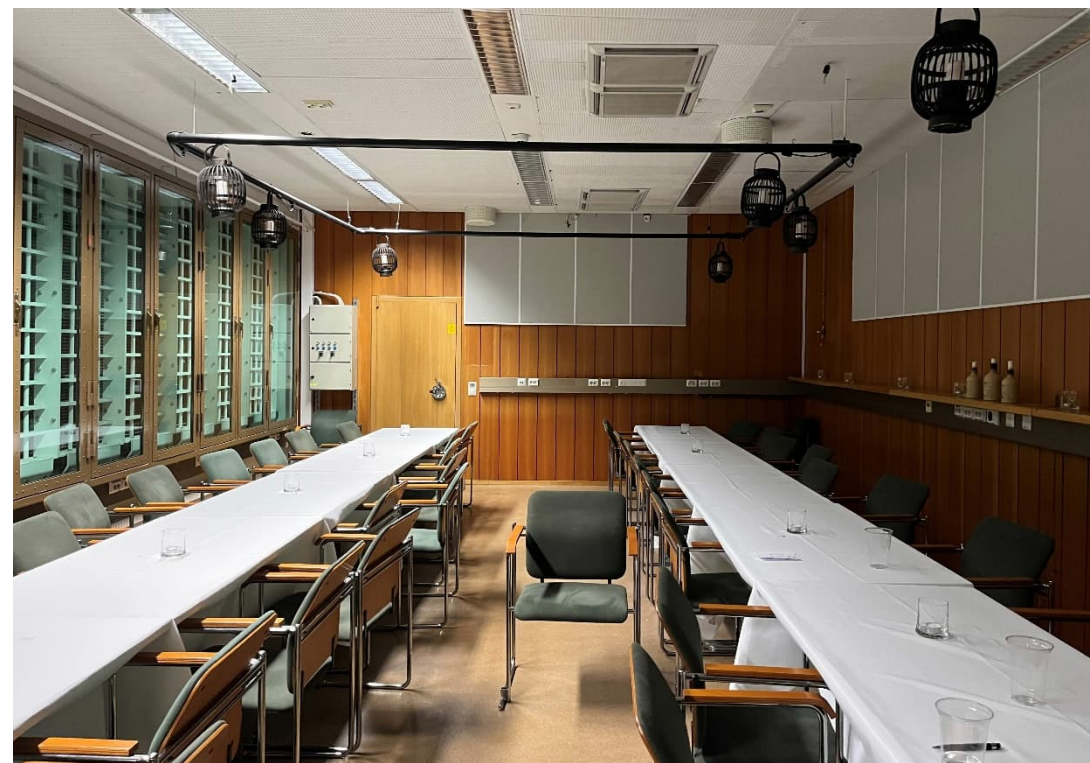
↑ Näkymä entisestä pankkisalista rahanlaskentatilaan. Ovirakenteet ja ikkunoiden sisäpuoliset turvaikkunat lisätty peruskorjauksen 1990-91 yhteydessä.

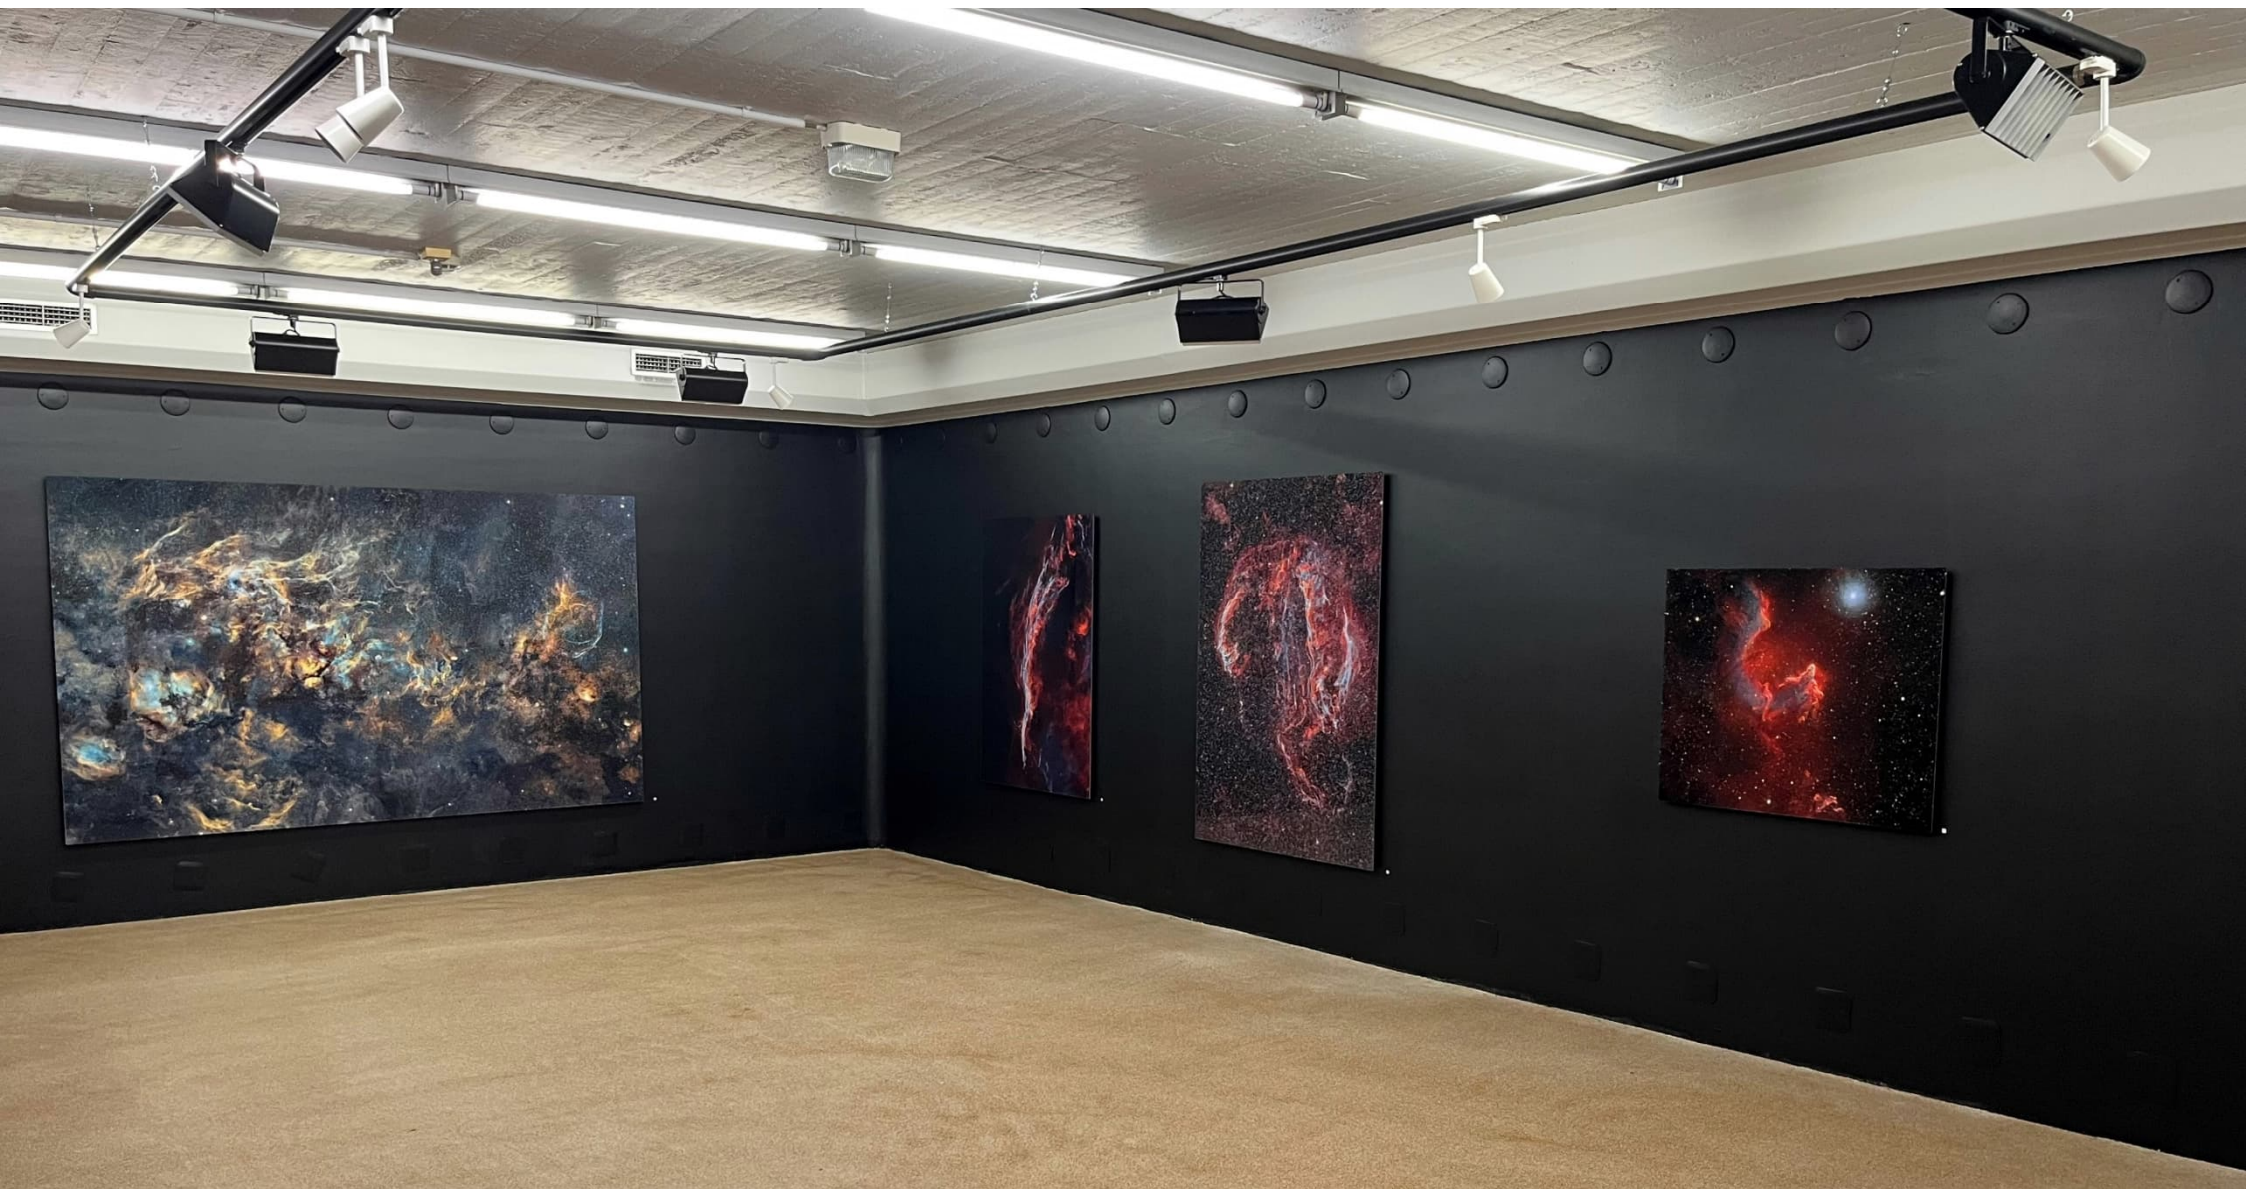
↑Kellarikerroksen holvi uudessa käytössä näyttelytilana.

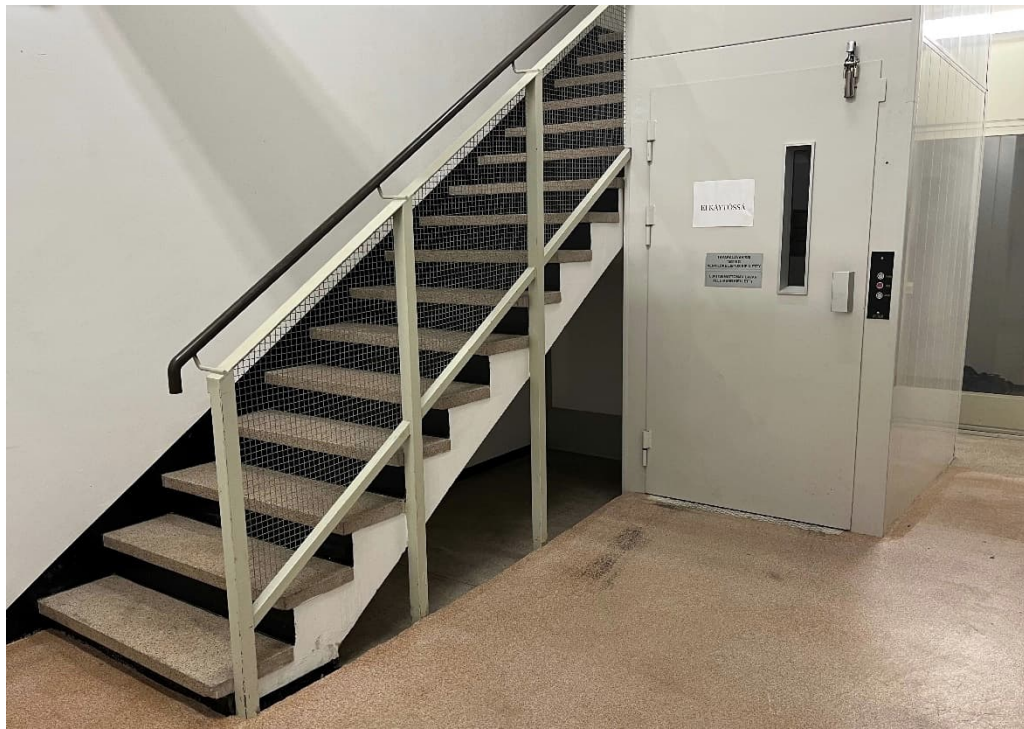
↑Kellarin holvitilan porrashuone, jossa vanha tasonostin on uusittu hissiksi ja lattiapinta päällystetty akryylibetonimassalla. Vanha lattiapinta on näkyvissä vielä portaan alla.

↗→ Kellarin holvien ovia ja kalteriväliseiniä.

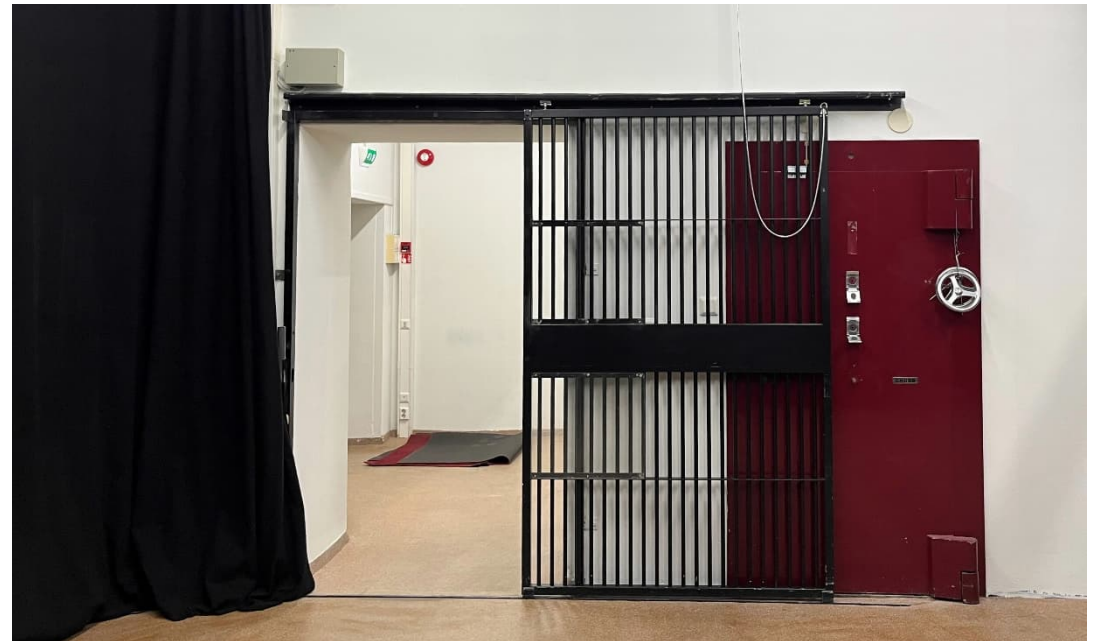
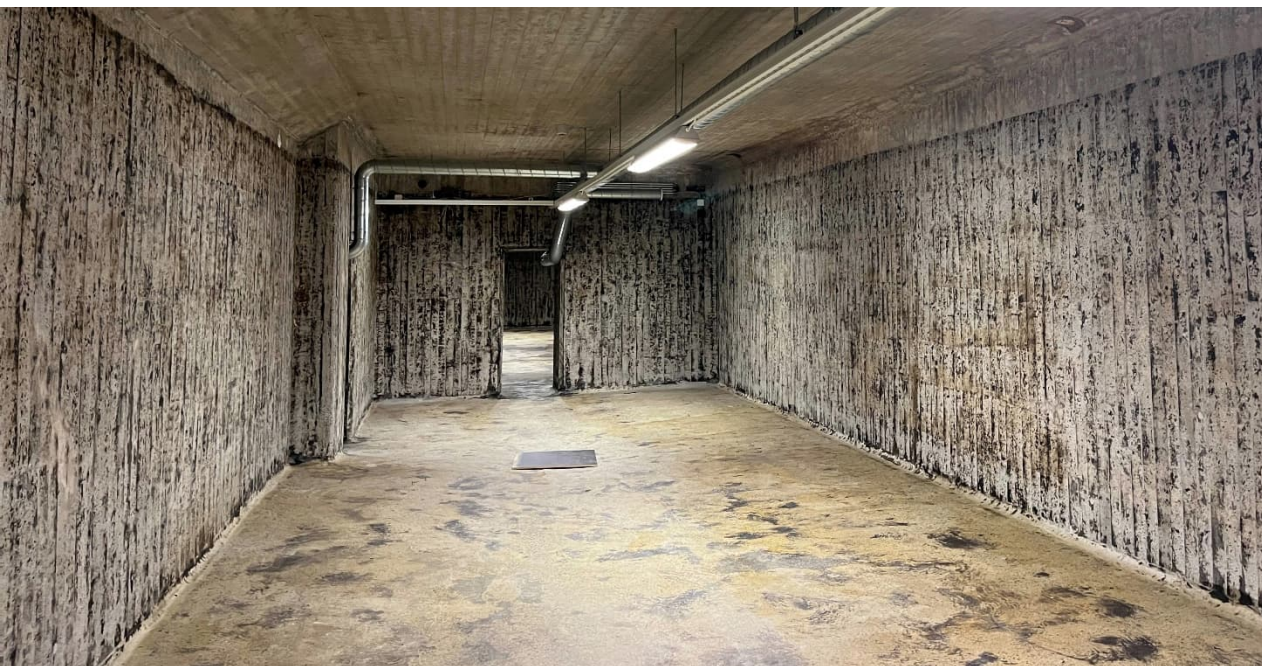
↑ Kellarikerroksen alle sijoittuvat öljy- ja vesisäiliörakenteet. Kuvassa vanha vesisäiliötila.

→ Kellarikerrokseen sijoittuva tekninen tila. Tilat on varustettu metalliritiläasennuslattioilla.

Kellarikerrokseen sijoittuivat tekniset tilat, väestösuoja ja pankin holvitilat sekä asuinhuoneistoja palvelevat varasto-, kellari ja pesutupatilat. Kellarikerroksen alle sijoittui lisäksi vielä alempi kellarikerros, jonne oli sijoitettu öljysäiliöt sekä näihin liittyvät laajat varavesisäiliötilat kriisitilanteiden jäähdytysvesitarpeita varten.

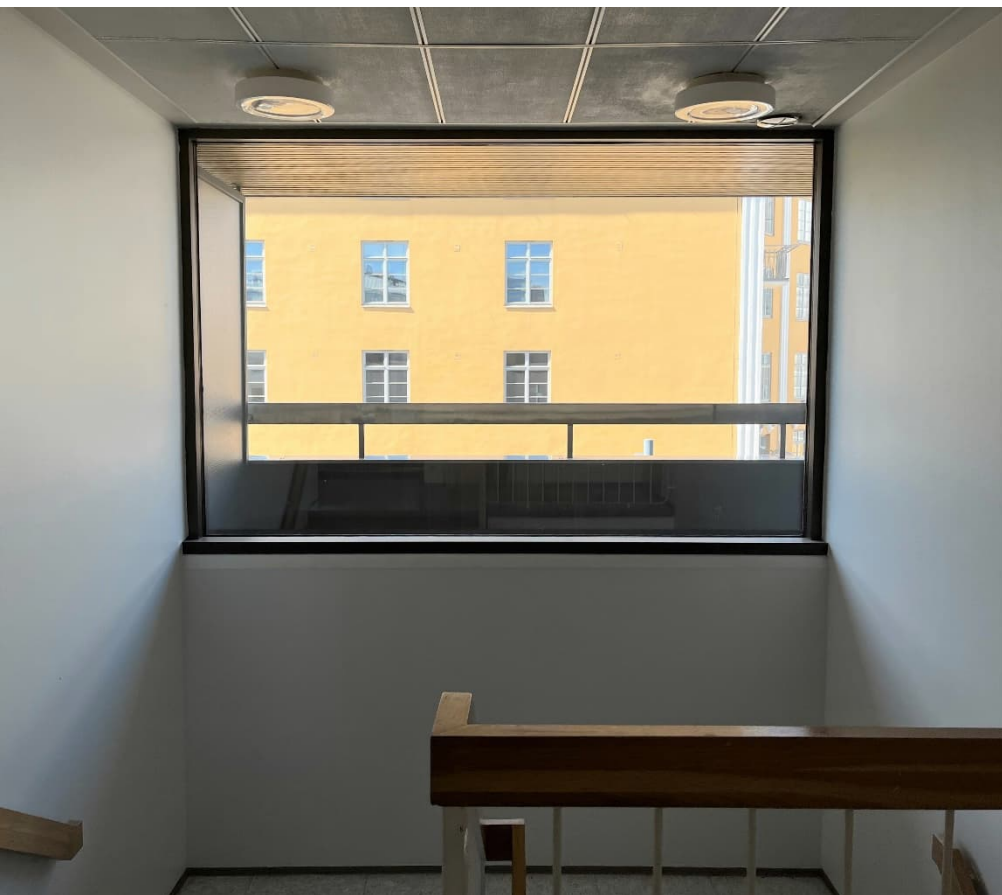
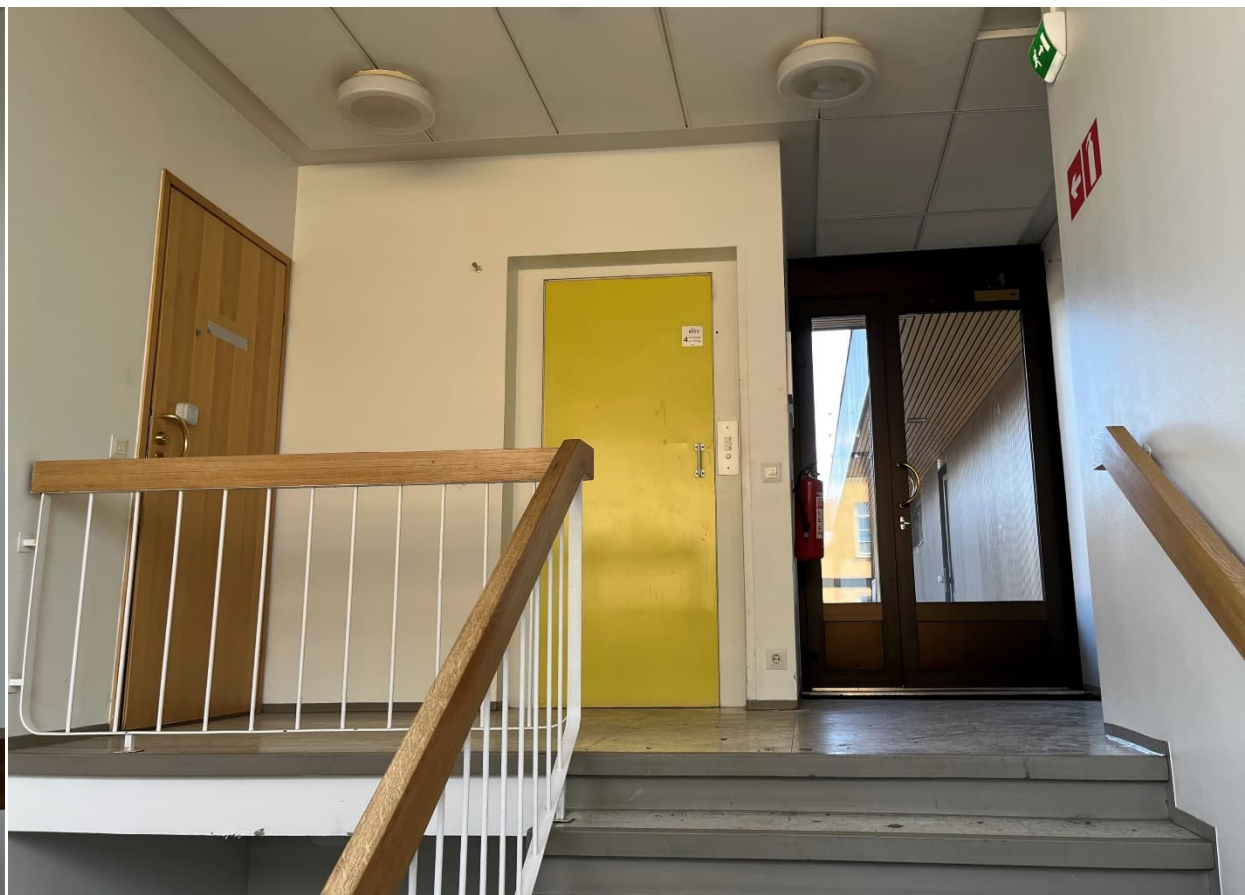
↑Porrashuoneeseen kuljetaan Torikadun sisäänkäynnin kautta. Välitasanteella on suuri ikkuna, josta on näkymä parvekkeen läpi vastapäiseen Kolmiotaloon.

↗Porrashuoneen ylätasanne, josta on käynti sosiaali- sekä neuvottelutiloihin (ent. asuinhuoneistot 2 kpl) sekä toisen kerroksen atriumpihalle, jonka kautta kulku asuntoihin tapahtuu.
