# SUOMEN PANKIN OULUN TOIMITALO

## RAKENNUKSEN OMINAISPIIRTEIDEN SELVITYS

Oulussa 2023, päiv. 2025  
Arkkitetoimisto Laatio Oy

Selvityksen laatimisajankohta: 9/2022–6/2023, päivitetty 6/2025  
Työn luovutus: 5.6.2025

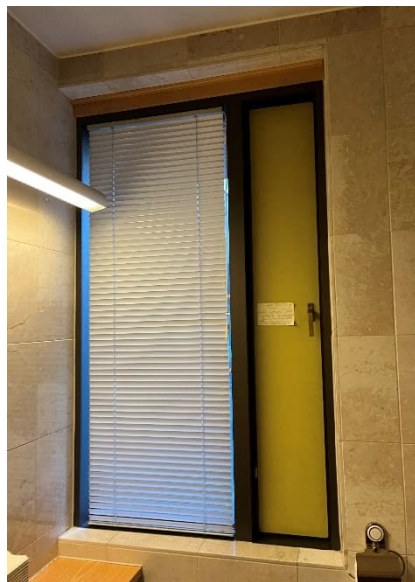
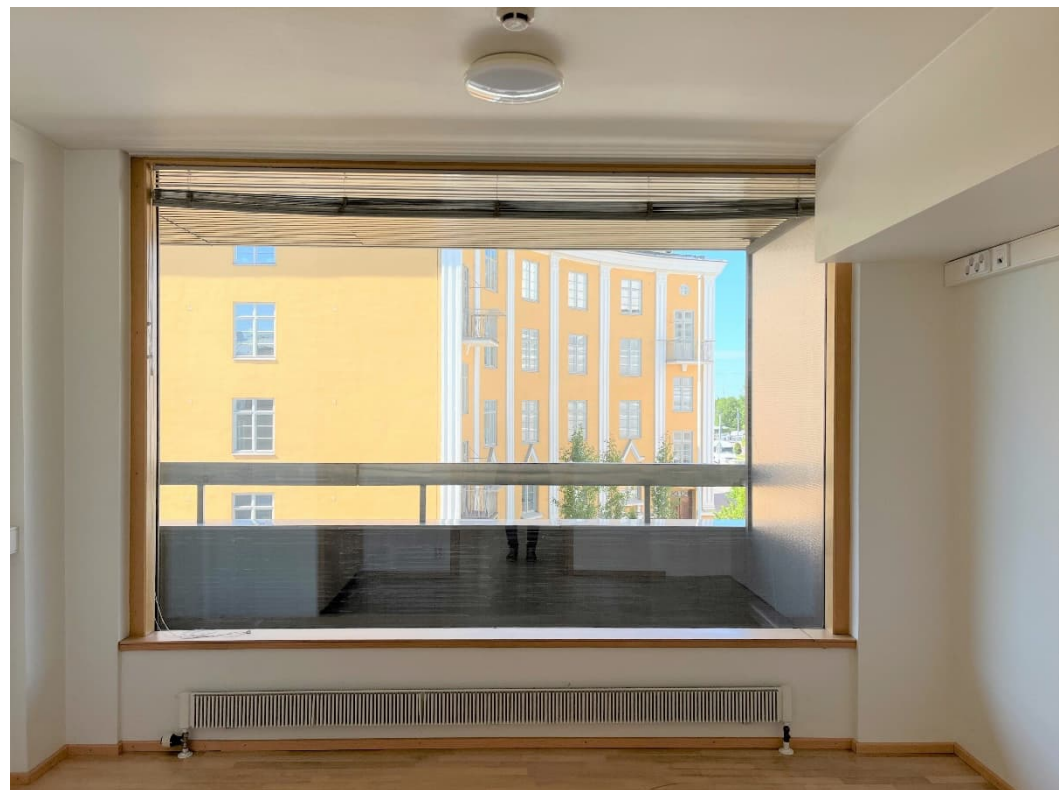
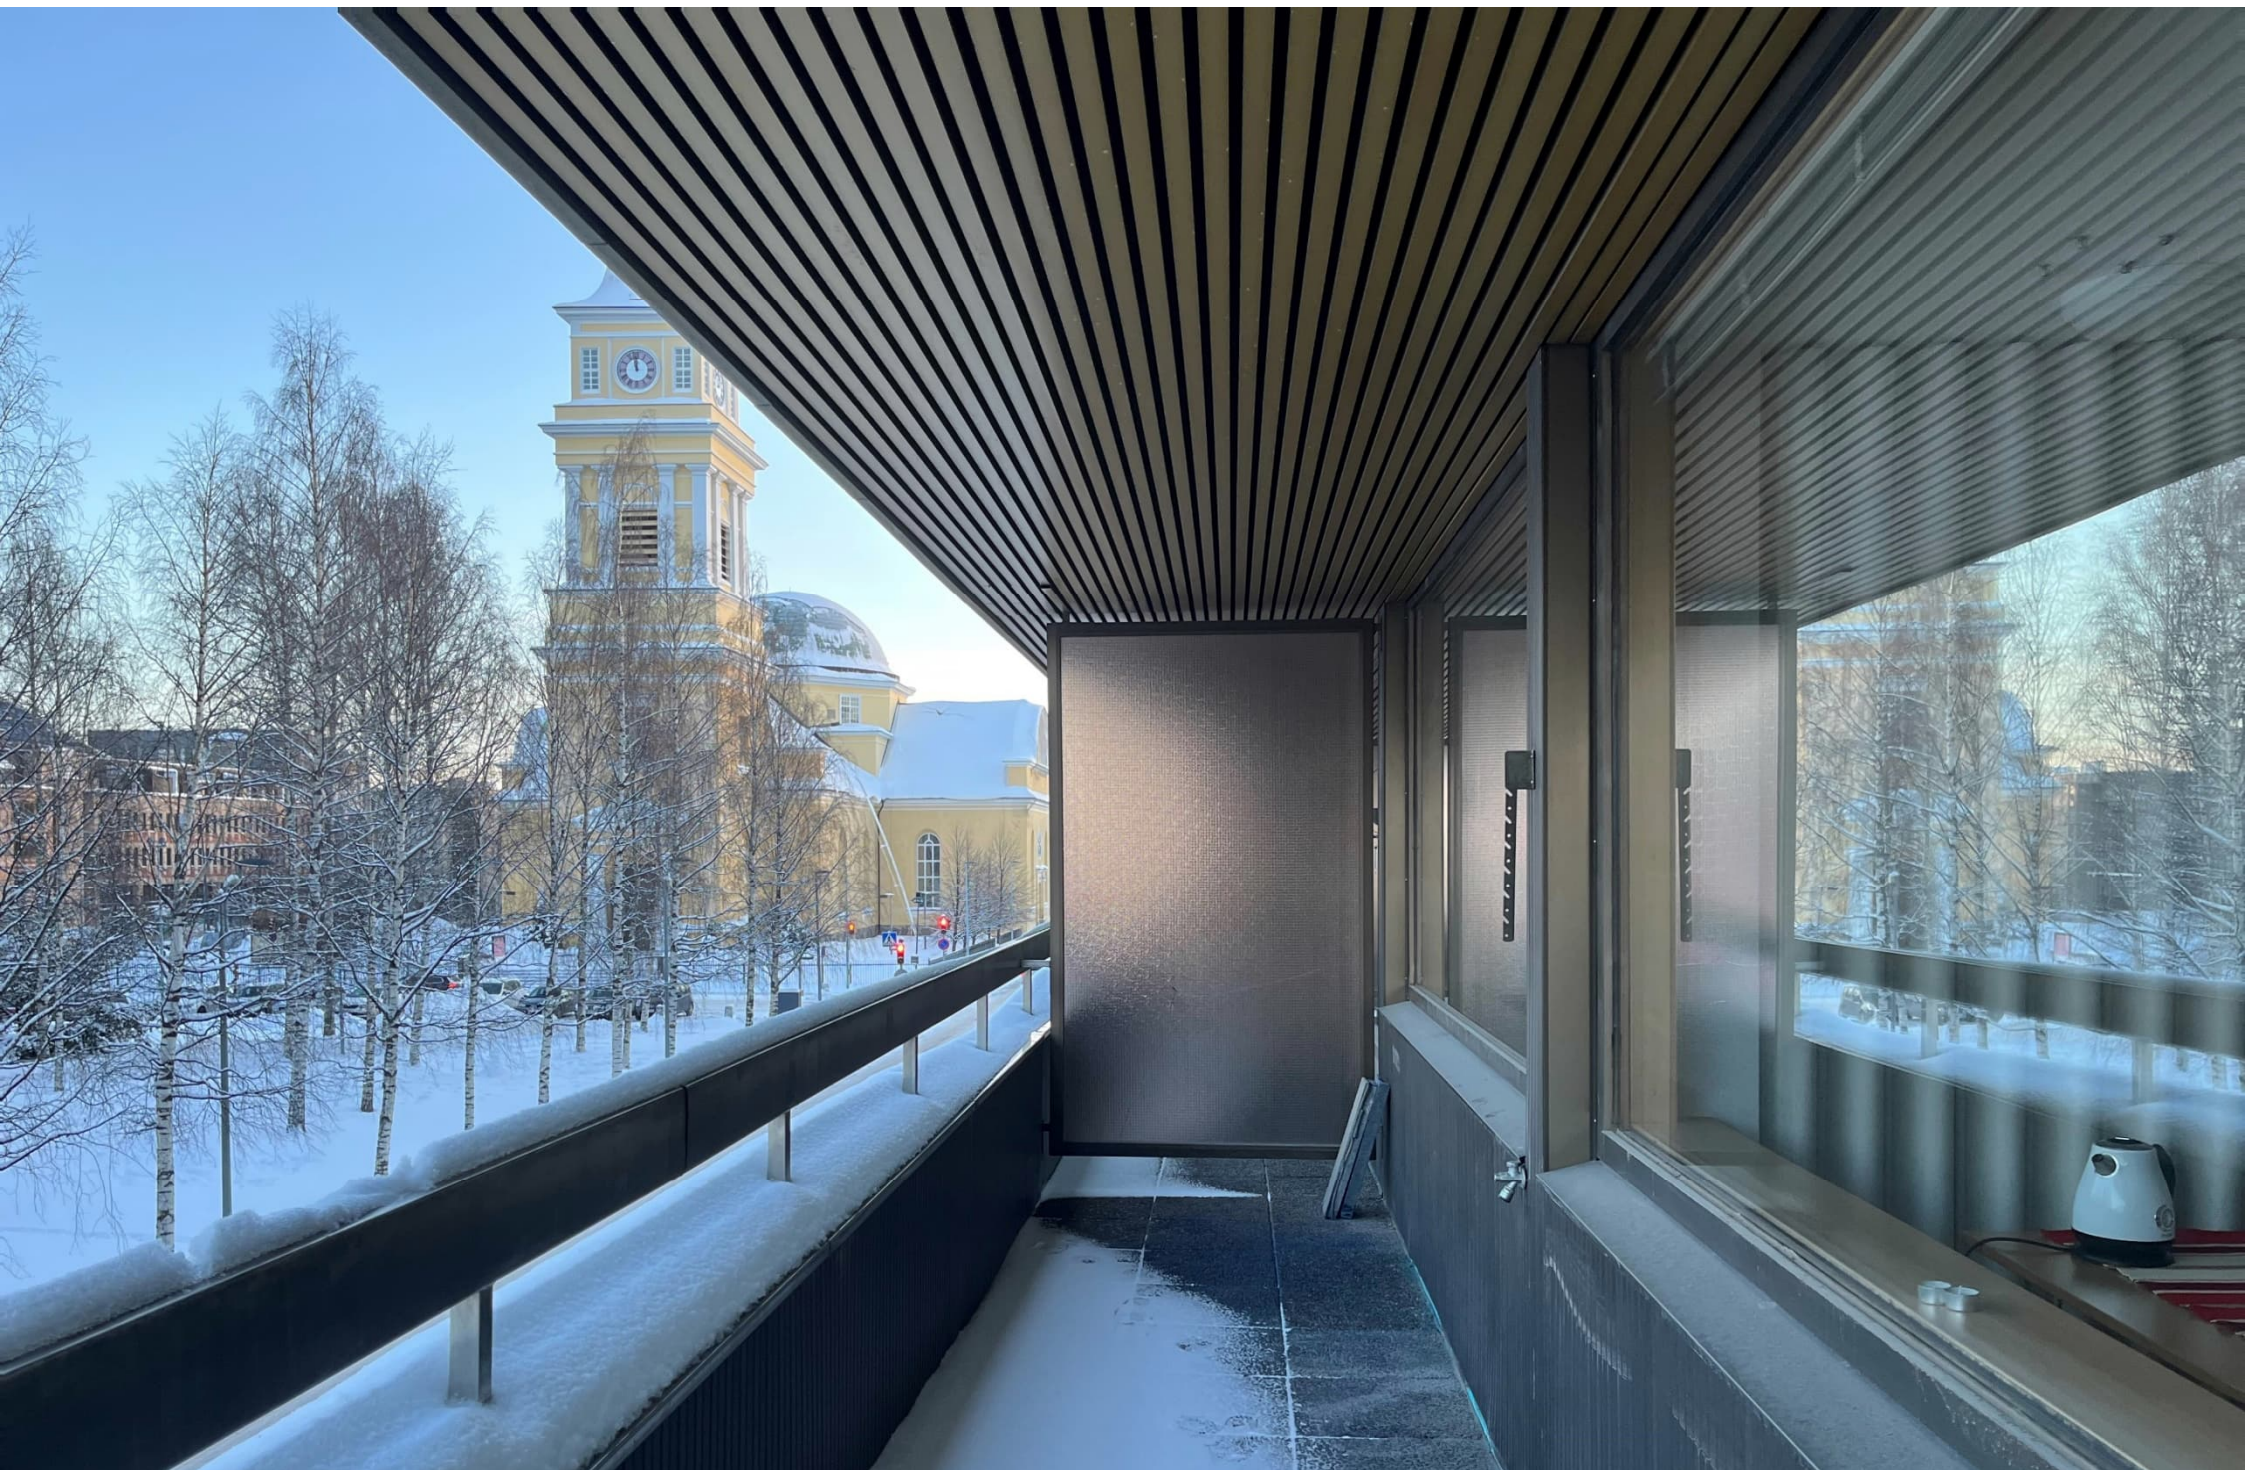
→ Wc-tilan (1993) alkuperäinen ikkuna tuuletusluukkuineen.

→Ikkuna- ja parvekenäkymä rakennuksen luoteis-sivulla. Tila muutettu asuintilasta sosiaalitilaksi vuoden 1993 peruskorjauksen yhteydessä. Tällä hetkellä tilalle ei osoitettu erityistä käyttöä.

↓↓ Parvekenäkymä Franzénipuistoon päin.

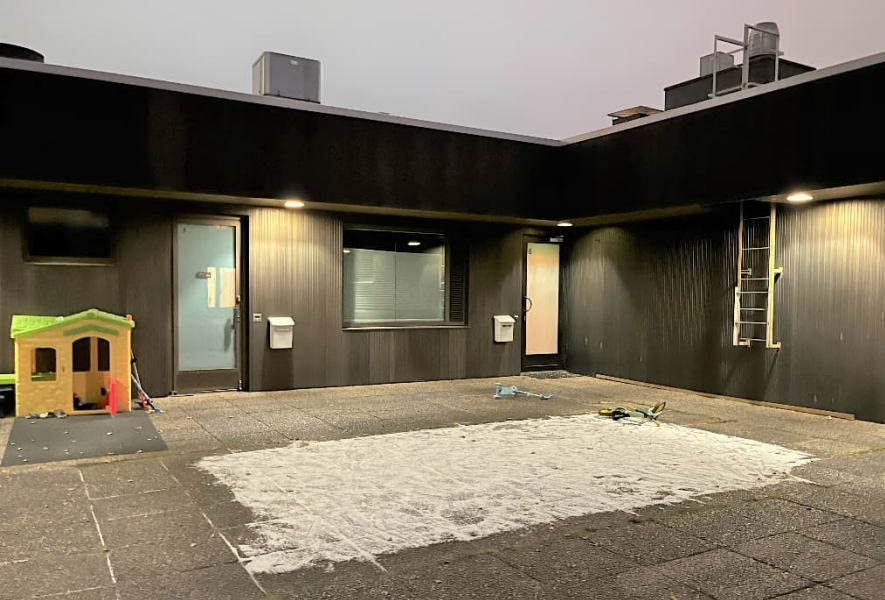
↑Atriumpihalla vanhan vesialtaan paikka näkyy kohdassa, jossa ei ole sulatusta.  
 ↗Torikadun vastaisella julkisivulla oleva tuulikaapiksi muutettu sisäänkäyntisyvennys (muutos 1991) sekä rahanlaskennan tilan ikkunan eteen 2012 lisätyt turvapollarit viheral-  
 taineen.

Julkisivuun vaikuttava muutos tältä ajalta on asuntoihin johtavan Torikadun varrella sijaitsevan porrashuoneen sisääntulosyvennyksen muuttaminen osaksi tuulikaappia.

Toisessa kerroksessa tehtiin pienempiä asuntomuutoksia. Lisäksi Atriumpihalla sijainnut kahluuallas poistettiin käytöstä ja syvennys täytettiin. Altaan vanha sijainti pihalla on edelleen havaittavissa talviaikaan, sillä pihakannen lämmitystä ei laajennettu täytettävän kahluualtaan kohdalle.

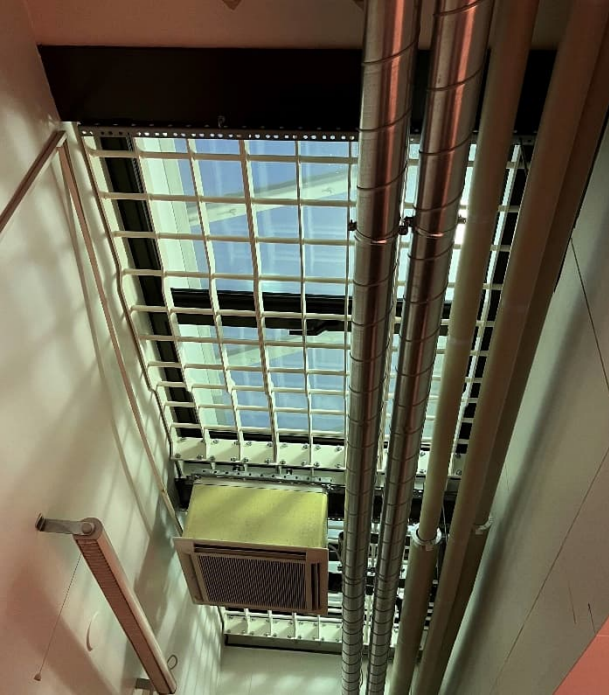
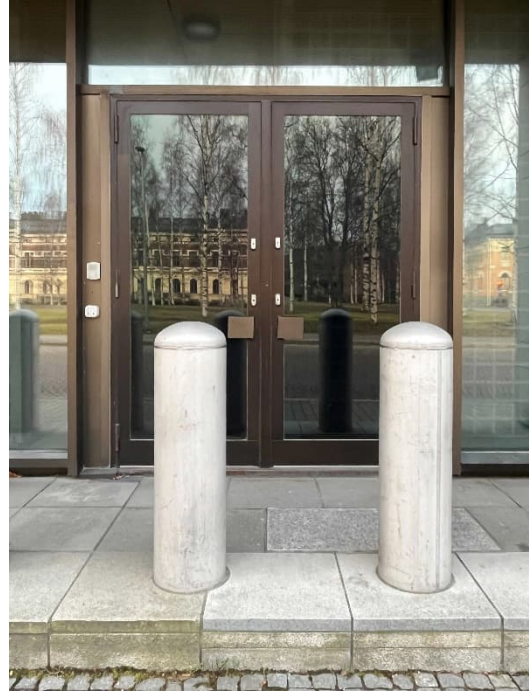
↗Pääsisäänkäynnin eteen vuonna 2009 lisätyt törmäyssuojapollarit.

↗↗ Kellariholvien porrashuoneen tasonostimen muutos hissiksi 1991 aiheutti vanhan portaan loveamisen.

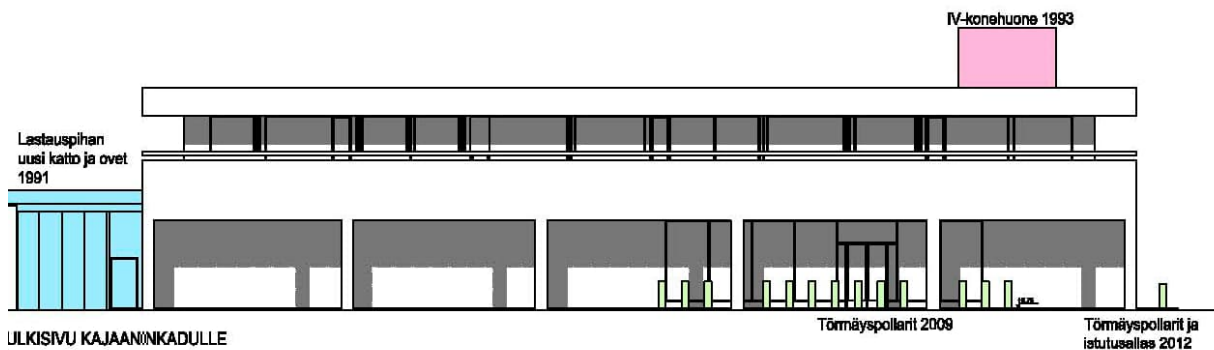
2. kerros

- säilyneet alkuperäiset tilat/rakenteet
- muutetut tilat/rakenteet v.1990-91 (peruskorjaus, vaihe 1)
- muutetut tilat/rakenteet v.1992-93 (peruskorjaus vaihe 2)
- muut muutostyöt

Seuraavilla sivuilla on rakennuksesta esitetty periaatteelliset säilyneisyyskaaviot. Kaaviot on toteutettu ajantasaisten nykytilannepohjapiirrosten ja julkisivukuvien päälle värikoodeilla. Kuviin on merkitty tärkeimmät alkupe-  
räisinä säilyneet rakenteet tai tilat sekä huomattavimmat muutostyöt. Muutostöiden sisältö ja ajankohta on määritetty Suomen Pankin Oulun konttorin piirustusarkiston vanhan suunnitteluaineiston ja paikan päällä tehdyn havainnoinnin perusteella.
