# KIRKKOTORIN KOULU RAKENNUSHISTORIASELVITYS

FCG Suunnittelu ja tekniikka Oy, 31.12.2019

KIRKKOTORIN KOULU  
Asemakatu 5  
Rakennushistoriaselvitys

FCG Suunnittelu ja tekniikka Oy 2019

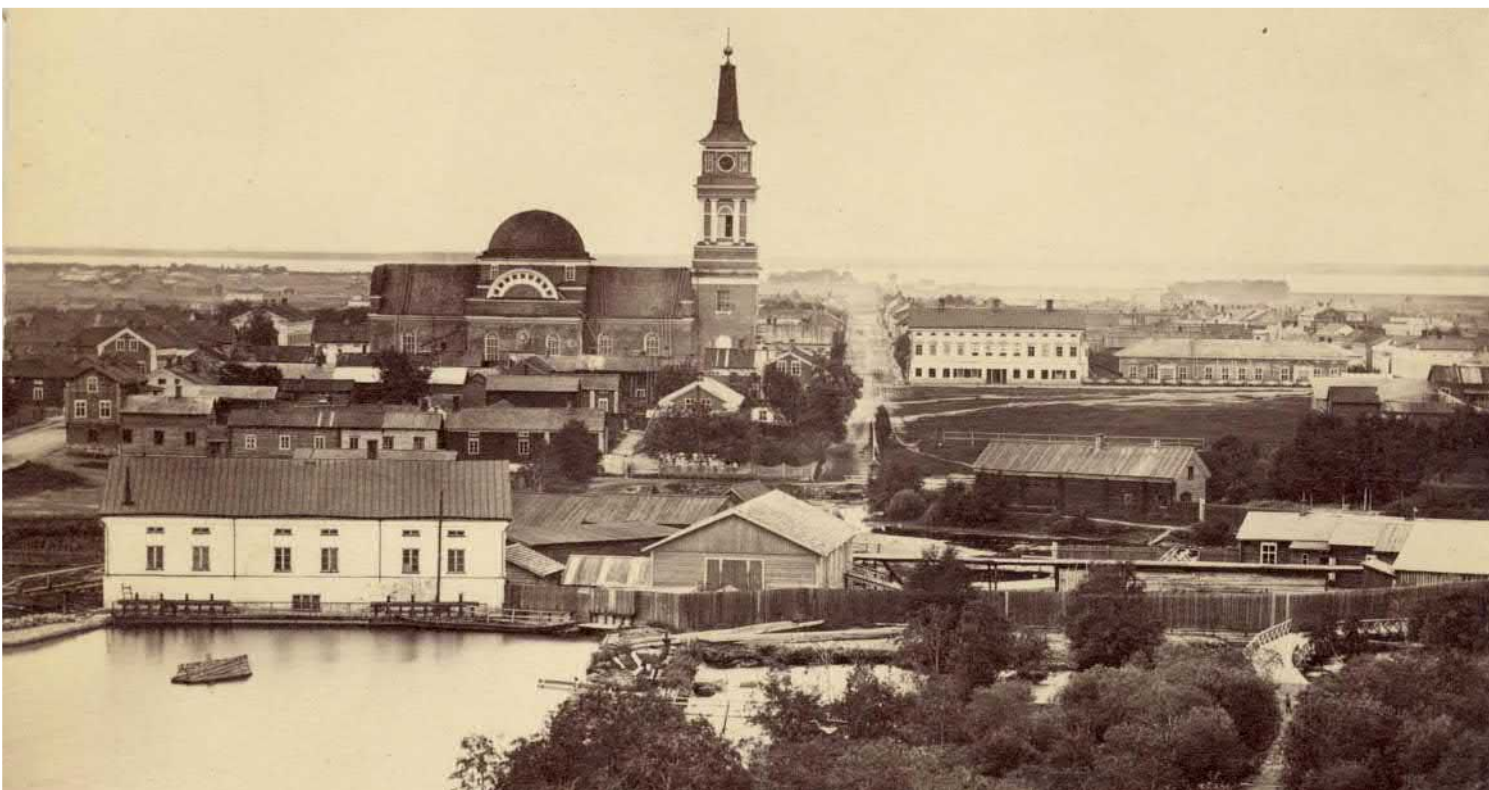
**Kuva 22.** Kuva Oulusta 1870-luvulla. Entinen Kirkkotorin koulu näkyy kuvassa keskellä oikealla Franzénin talon vieressä. Tässä kuvassa huomaa kuinka rakennus on liittynyt monumentaali-keskustaan, sillä kuvasta saa mielikuvan, että rakennus sijaitsisi Kirkkotorin reunassa, vaikka se on korttelin toisella reunalla ja rinteessä alempana.

Rakennuksen julkisivut. Julkisivuissa on uusrenessanssi jäsentely. Julkisivujen vuorauksen yhteydessä aikaisemmin följareiden rakennuksen keskiosalla rytmittämää julkisivuaihetta (ks. kuva 22 s.24) on jatkettu käyttämällä pääosin kaksoispilastereita symmetrisesti kaikissa julkisivuissa, myös nurkissa. Julkisivut ovat pääosin vuorauksen aikaisessa (n.1875) asussa. Julkisivujen osalta suurimmat muutokset ovat esteettömän sisäänkäynnin lisäys ja Torikadun puoleisen päädyn ikkunan poisto (Katso seuraava sivu kuva 1.).

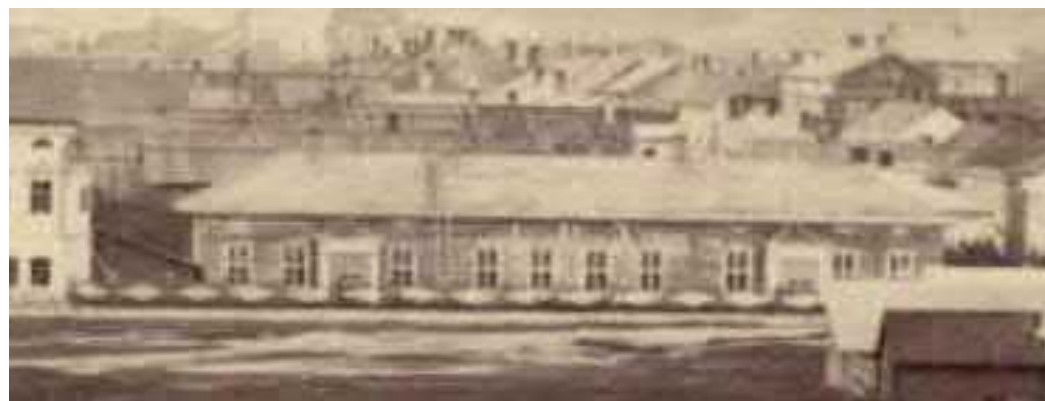
**Kuva 25.** Ote kuvasta Oulu 1870-luvulla. Entinen Kirkkotorin koulu vielä vuoraamattomana ja pärekattoisena sekä alkuperäinen staketti (aita).

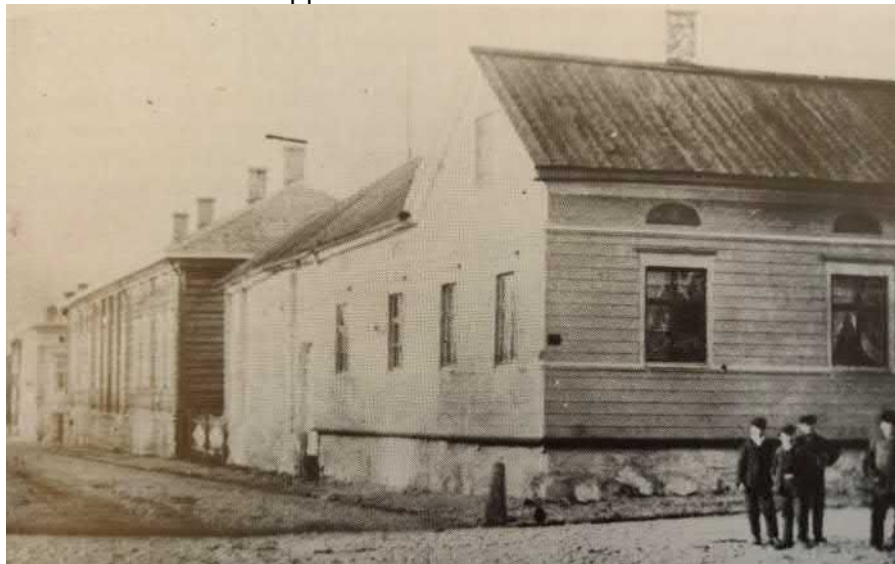
**Kuva 26.** Asemakadun (ent. Ojakatu) ja Kirkkokadun kulmaus ennen vuotta 1886. Vasemmalla entinen Kirkkotorin koulu vielä vuoraamattomana hirsipinnalla. Keskisalin kohdalla följareiden muodostama pystyaihe. Rakennusten välissä näkyy alkuperäistä aitaa.

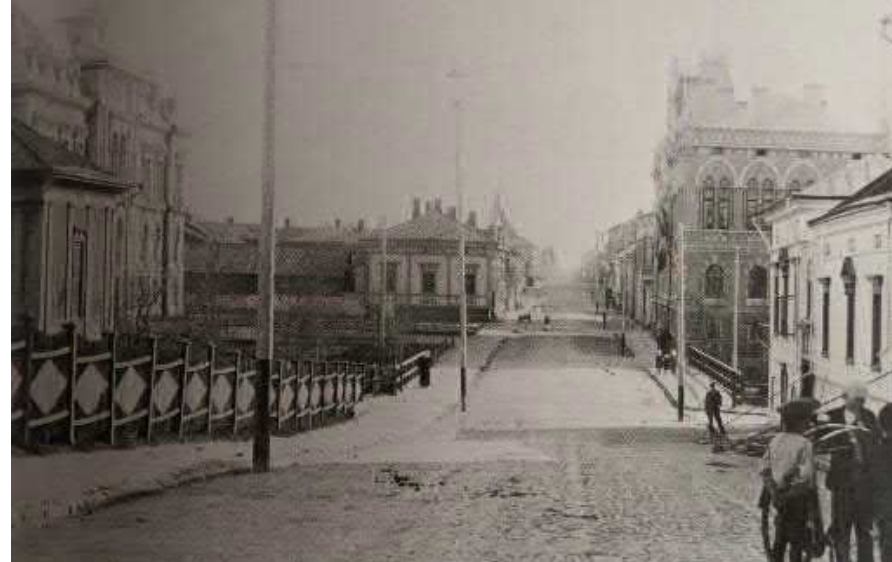
**Kuva 27.** Kuva Torikadulta ennen vuotta 1918. Raatihuone toimi väliaikaisesti vasemmalla olevassa rakennuksessa (ent. Kirkkotorin koulu) 1865-1893. Nykyinen kaupungintalo sen takana vuodesta 1942, tässä kuvassa vielä vuonna 1886 rautatien tulon myötä rakennettuna Oulun Seurahuoneena alkuperäisessä asussaan. Oikealla olevassa kivirakennuksessa kaupungintalo toimi 1894-1942 (eli kuvan oton aikana).

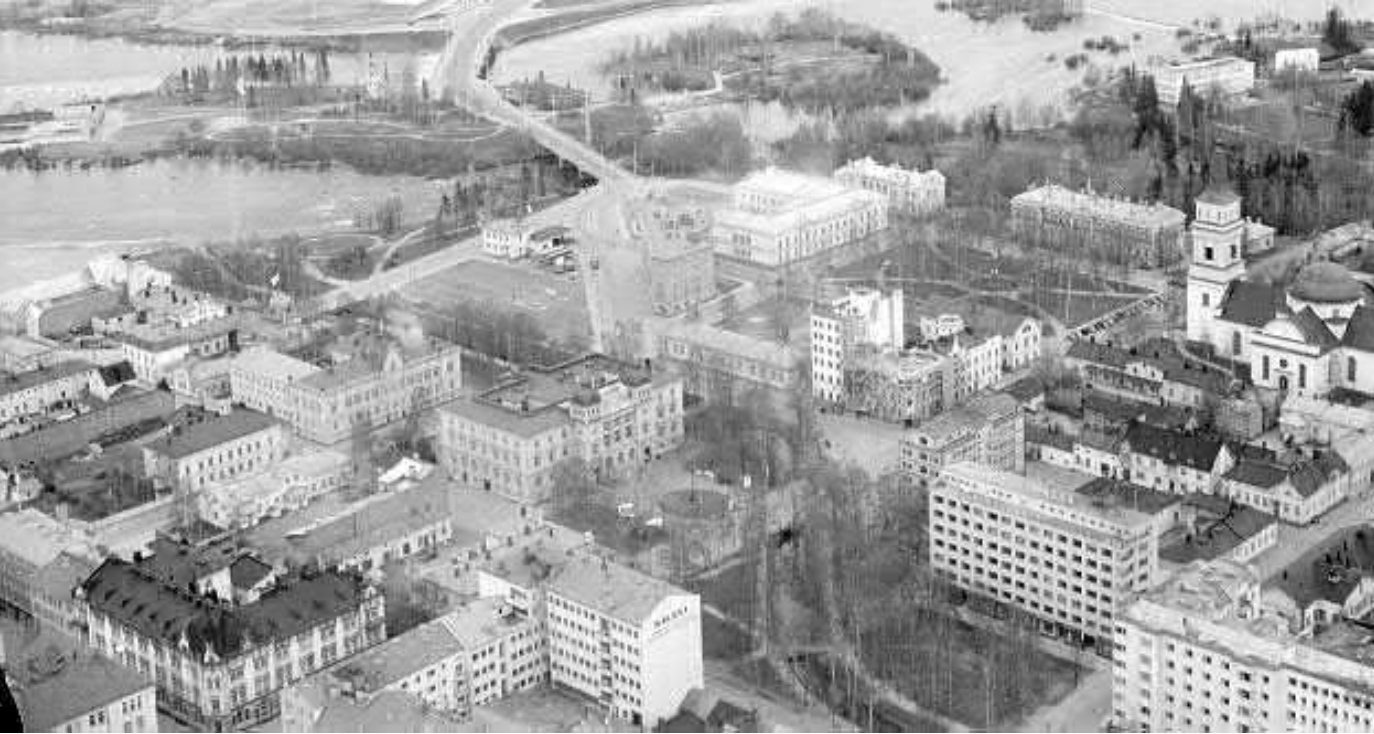
**Kuva 31.** Ilmakuva Oulusta (kuvausaika, n. 1950 luvun puolivälissä). Keskellä Kirkkotorin koulu. Sen oikealle puolelle on 1939 valmistunut Kauppahotellin kuusikerroksinen funkkistyylinen hotellihuoneosa. Korttelin kulmassa olevaa hotellin kolmekerroksista osaa ollaan korottamassa kuusikerroksiseksi. Koulun pihan vasemmalla puolella on Kolmiotalo ja sen vasemmalla puolella funkkistyylinen huoltoasema.

Vasemmassa yläkulmassa näkyy Linnasaaren maauimala, ja vasemmassa alakulmassa KOP:n jo purettu jugendtalo (nyk. Revelin suunnittelema Nordean kortteli). Keskellä kaupungintalo, jonka pääsisäänkäynnit ovat tässä kuvassa vielä tornien kohdalta.

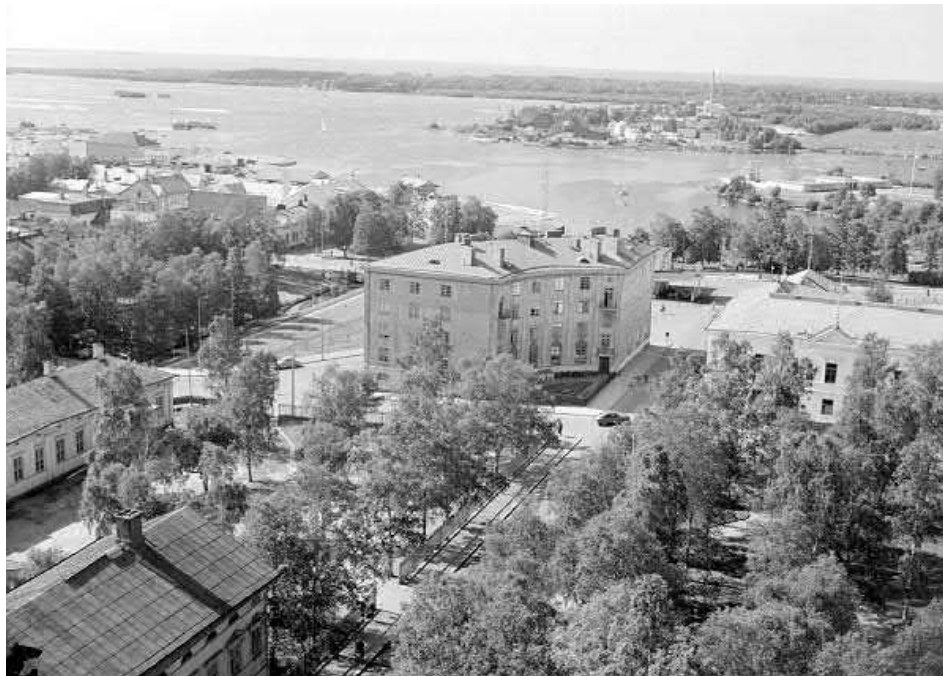
**Kuva 32.** Näkymä Tuomiokirkon tornista Pikisaaren suuntaan (kuvausaika n. 1950-luku). Keskellä vasemmalla Kirkkotorin koulu ja sen puistomainen hiekkapiha-alue. Pihan yläpuolella Kolmiotalo (1924), jonka vieressä Lyseo (1831). Oikealla ylhäällä Linnasaaren maauimala. Oikeassa alakulmassa Franzenin-puisto ja vasemmassa Franzenin talo (1829). Keskellä kulkee Kajaaninkatu.

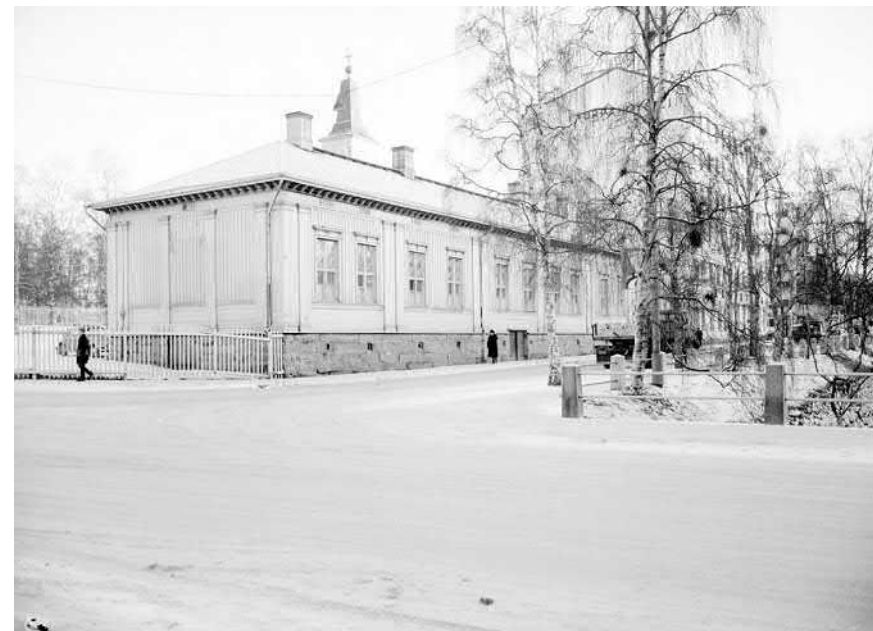
**Kuva 33.** Yllä: Kirkkotorin koulu, kuvausaika ei tiedossa.

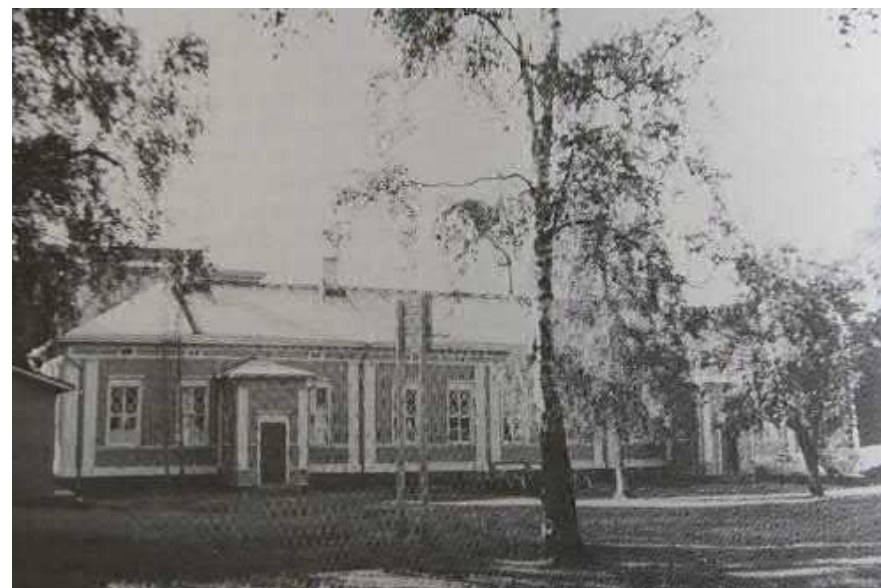
**Kuva 34.** Alla: kuva Kirkkotorin koulusta pihan puolelta ajalta ennen Suomen Pankin rakentamista. Kuvasta on nähtävissä koulun julkisivuväriytyksen muutos, ennen peruskorjausta 1979.

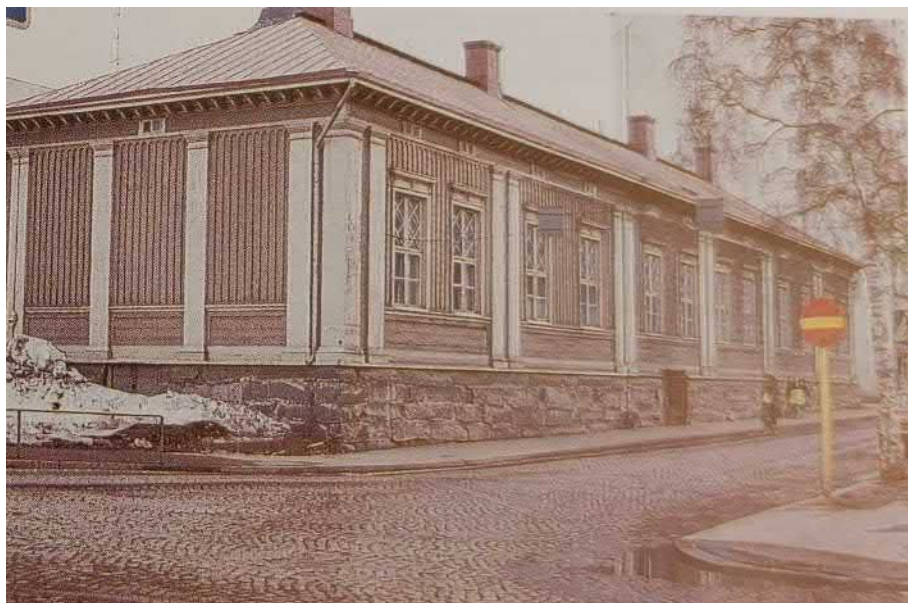
Kuva 35. Kirkkotorin koulu ennen peruskorjausta 1979

Tarkoitusta varten rakennus tuli peruskorjata. Kaukolämpöön liittäminen ja muun LVI-tekniikan parantaminen sekä valaistuksen uusiminen olivat tärkeimmät tekniset toimenpiteet. Rakennuksen interiööri pyrittiin kohtuullisessa määrin palauttamaan alkuperäiseen asuunsa. Olennaista oli mm. lautakattojen ja seinäpaneelausten kunnostaminen. Suurimmat muutokset sisätiloihin toivat lisäävät wc-tilat ja keittiö. Toiseen ulkoeteiseen järjestettiin esteetön sisäänkäynti rakentamalla ikkunan tilalle uusi ulko-ovi sekä lisäämällä ulkopuolelle luiska.

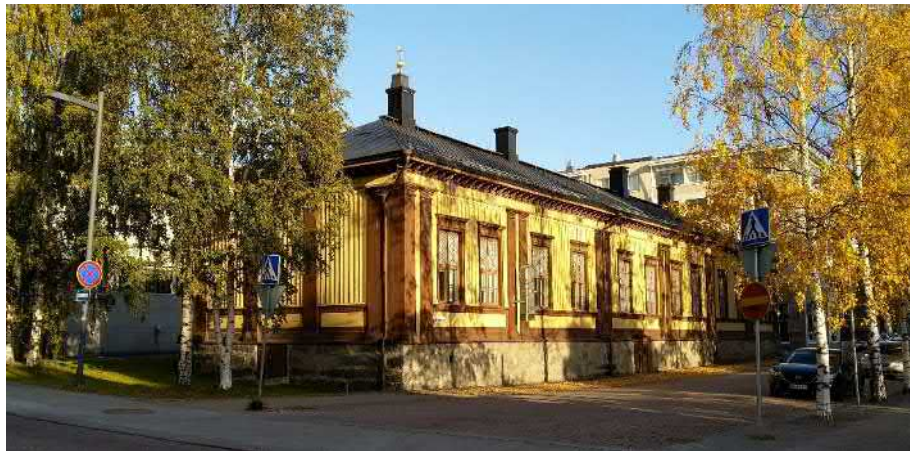
Entinen Kirkkotorin koulu nykyisessä väriyksessään, joka on 1979 tehdyn peruskorjauksen suunnitelman mukainen

Rakennus sai nykyisen ulkoväriyksen 1979 peruskorjauksen yhteydessä. Museoviraston rakennushistorian osasto esitti kantanaan, että kelta-ruskea vaihtoehto valittaisiin toteutettavaksi.

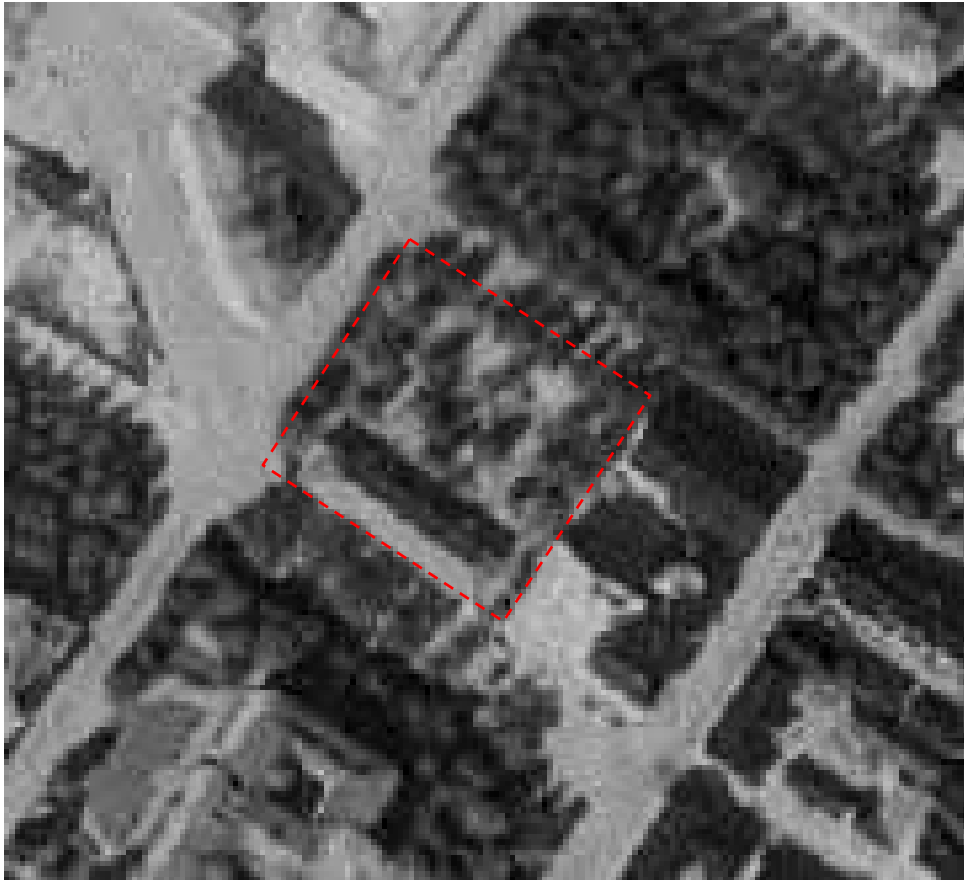
**Kuva 40.** Ote ilmakuva Oulusta vuodelta 1939. Kirkkotorin koulun tontti oli alun perin korttelin koko länsipään kokoinen. Koulurakennus sijoittui tontin eteläreunalle Asemakadun (ent. Ojakatu) reunaan muun alueen ollessa piha-aluetta.

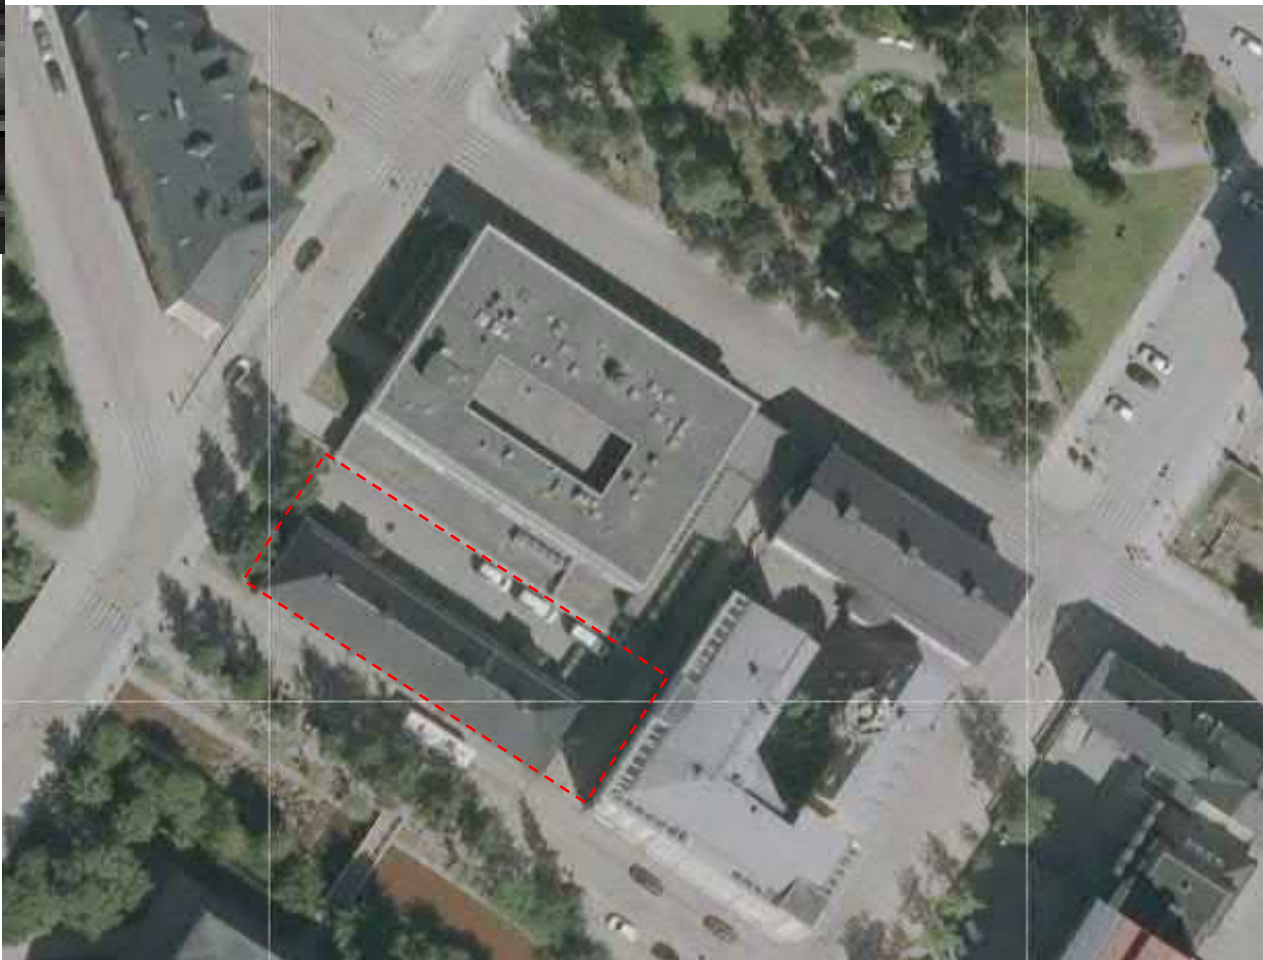
**Kuva 41.** Ote ilmakuvasta vuodelta 2012

Piha on kunnostettu peruskorjauksen yhteydessä 1979. Franzéninpolku on päällystetty betonilaatoilla. Muutoin piha on pääosin asfalttipintainen. Asemakadun reunassa on pieni alue päällystetty noppakivillä ja tontin länsipäässä on pieni alue nurmetettu. Pohjoisrajalla Suomen Pankin rakennuksen muurin vieressä on 8 autopaikkaa, jotka on varustettu lämpöpistokkeilla. Tontilla ei ole kasvillisuutta. Pihaan ei ole tehty merkittäviä muutoksia vuoden 1979 jälkeen.

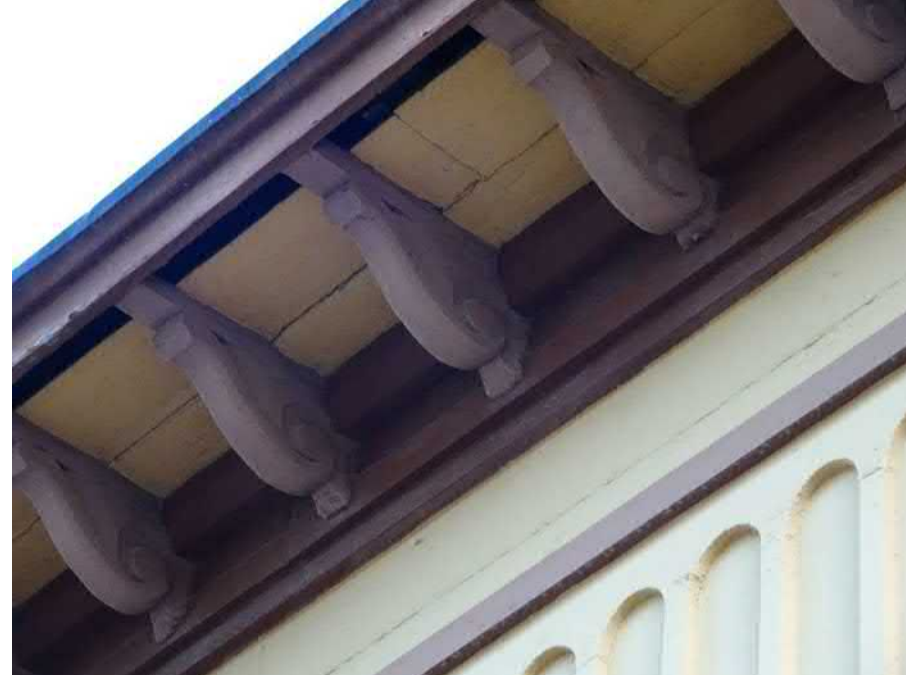
- Suorakaiteen muotoinen pohja ja 2 kuistia sisäpihan puolella
- Aumakatto, jossa katteena konesaumapelti
- Tyyllinen kerroksellisuus: on ollut aluksi hirsipintainen ja vuorattu myöhemmin
- Symmetrisyys
- Seinä- ja nurkkapilasterit
- Koristeellinen pystyrimalaudoitus
- Julkisivun ylä- ja alaosassa vaakaponttilaudoitus ja -listoitus
- Veistetyt konsolit räystäällä
- Koristeelliset, uusklassismiin vivahtavat ikkunat
- Nykyinen ulkoväritys

Rakennus edustaa empirevaikutteista uusrenessanssia. Rakennuksessa on korkea lohkokiviperustus. Julkisivujen sommittelussa on pyritty symmetrisyyteen. Sisäänkäynnit ovat kahdessa symmetrisesti sijoitetussa kuistissa rakennuksen pohjoisen puoleisella sivulla sisäpihan puolella. Myös ikkunat ja ulkovuorauksen pilasterit sijaitsevat symmetrisesti.

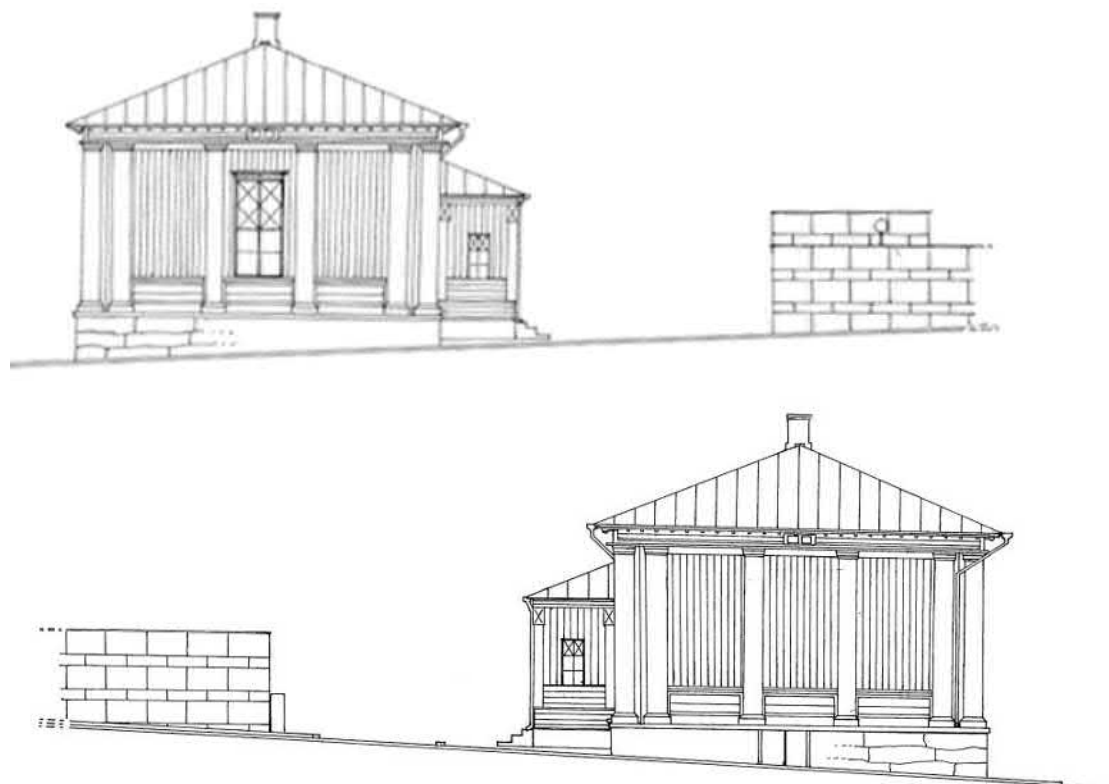
Yllä, heinäkuussa 1974 laadittuja julkisivupiirustuksia. Ylhäällä julkisivut itään Franzéninkujalle ja alhaalla länteen Torikadulle (päätyjulkisivut). Niissä on esitetty osa Suomen Pankin muuria. Myös länsipäädyssä on alun perin ollut ikkuna, kuten itäpäädyssä.

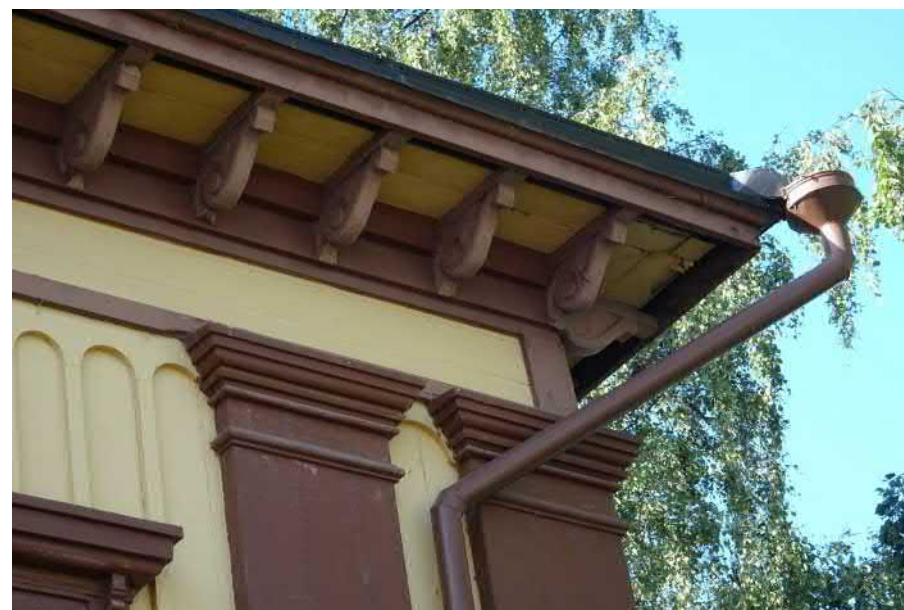
**Kuva 42.** Vuoden 1978 perusparannuksen väriytsuunnitelmassa 1.8.1978 eritellyt ulkovärit.

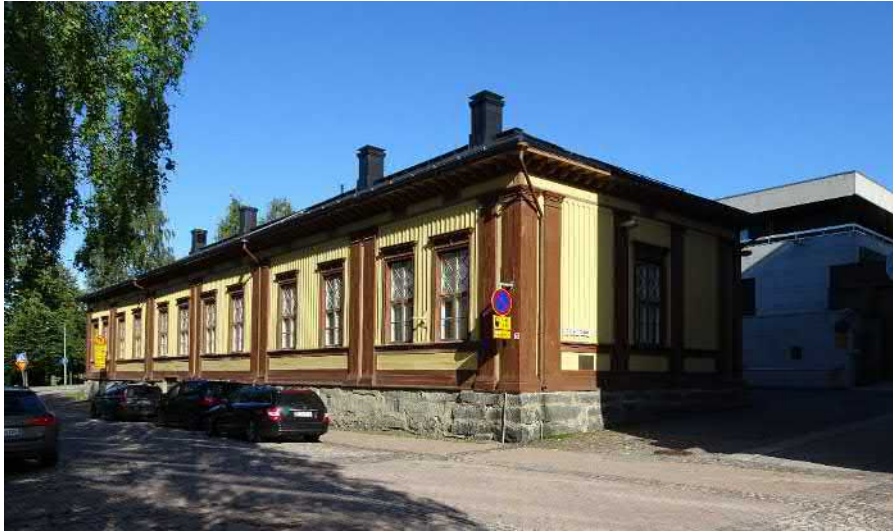
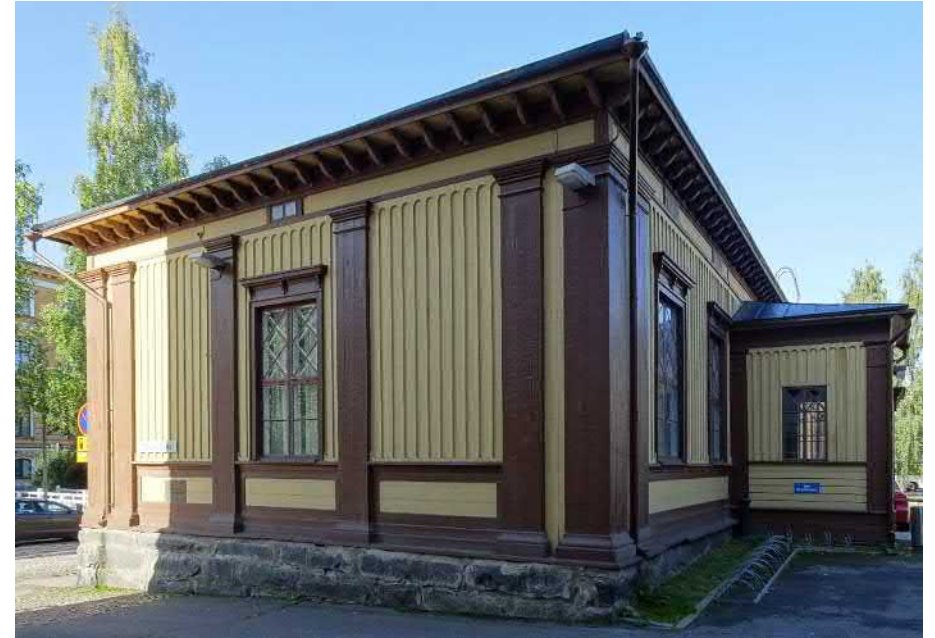
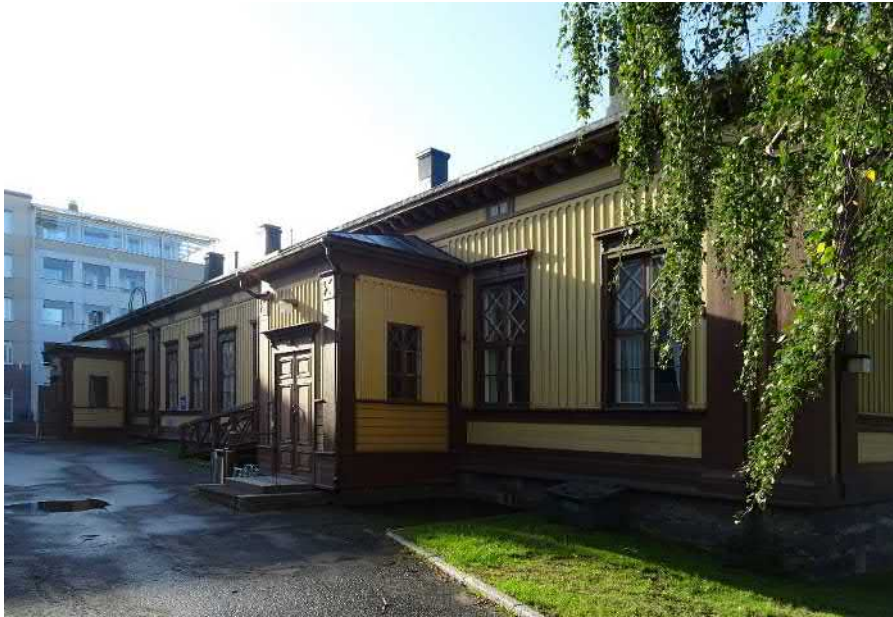
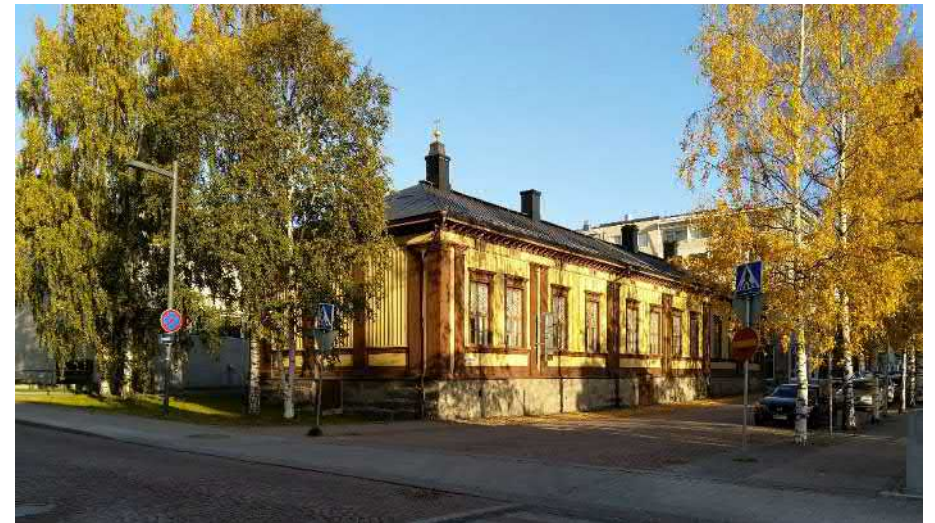
Koristeelliset räystään aluslaudat, umpiräystään profiloidut konsolit ja nurkan kaksoispilasterien yläosat sekä vanha peltinen suppilo ja syöksytorvi.

Rakennus on ilmeisesti vuorattu vuonna 1875. Julkisivuissa on uusrenessanssi jäsentely. Aikaisemmin följareiden rakennuksen keskiosalla rytmittämää julkisivuaihetta on jatkettu käyttämällä pääosin kaksoispilastereita symmetrisesti kaikissa julkisivuissa, myös nurkissa. Seinien ala- ja yläosassa on vaakaponttilaudoitusta ja -listoitusta sekä keskiosalla koristeellinen pystyrimalaudoitus. Räystäään alle on lisätty oululaiselle uusrenessanssille tyypilliset veistetyt konsolit.

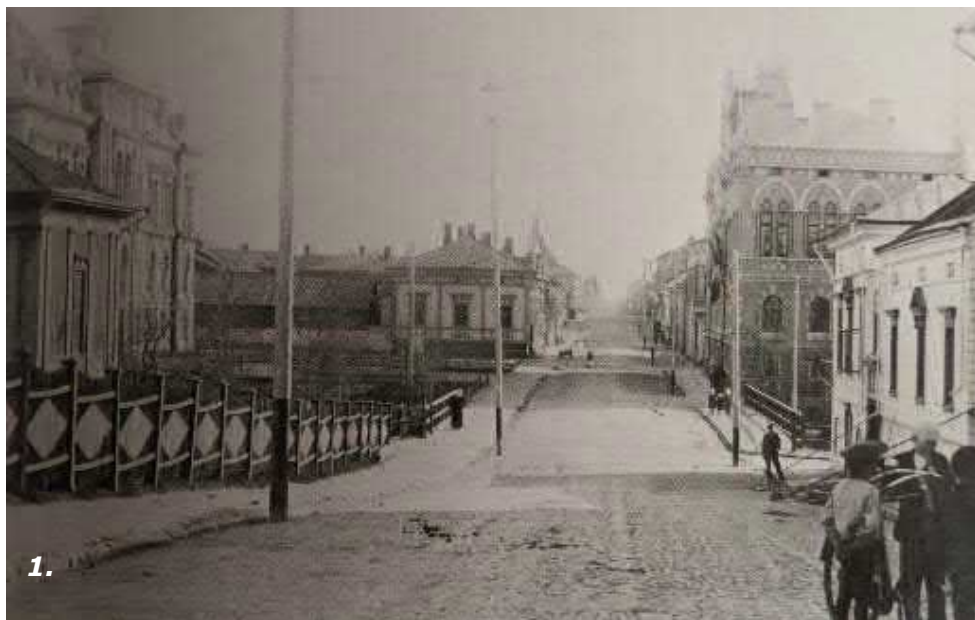
1.

**Kuva 43/ 1.** Valokuva Torikadulta ennen vuotta 1918. Kirkkotorin koulun pääty vasemmalla. Kuvassa on vielä myös alkuperäinen aita. Kirkkotorin koulun takana näkyvä vuonna 1886 rautatien tulon myötä rakennettu Oulun Seurahuonekin on vielä alkuperäisessä asussa.

Mikäli muutoksia väriyksen suhteen ei oteta huomioon, julkisivuissa ei vaikuta tapahtuneen suuria muutoksia sen jälkeen, kun se on saanut nykyisen ulkoasunsa 1870-luvun puolivälin tienoilla. Vain Torikadun puoleisen päädyn ikkuna on poistettu 1930-luvun loppuun mennessä ja vuonna 1979 rakennukseen lisättiin esteetön sisäänkäynti ja luiska länsipään puoleisen kuistin yhteyteen.

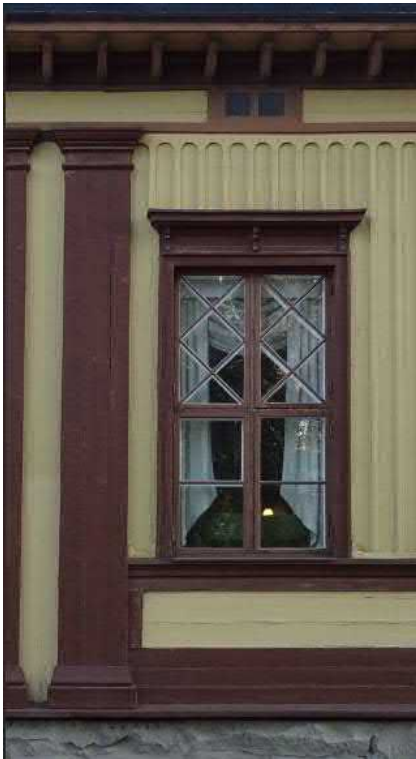
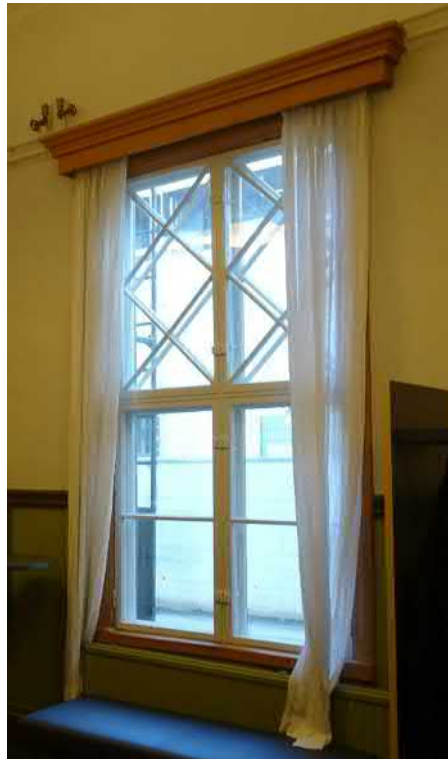
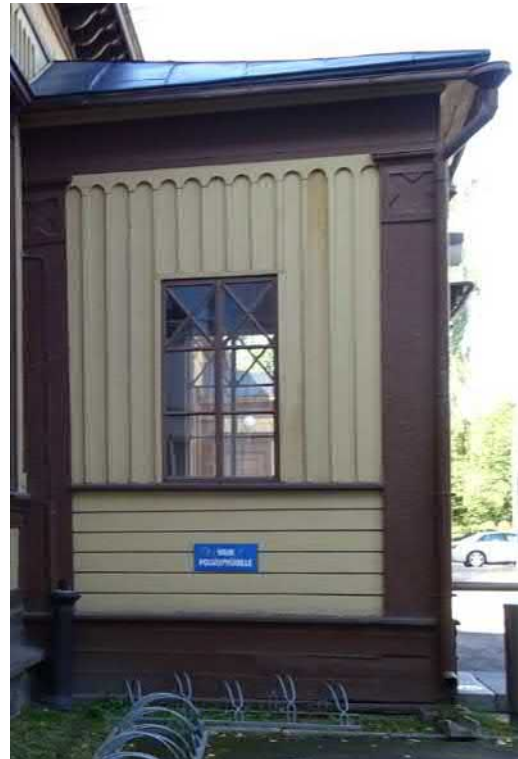
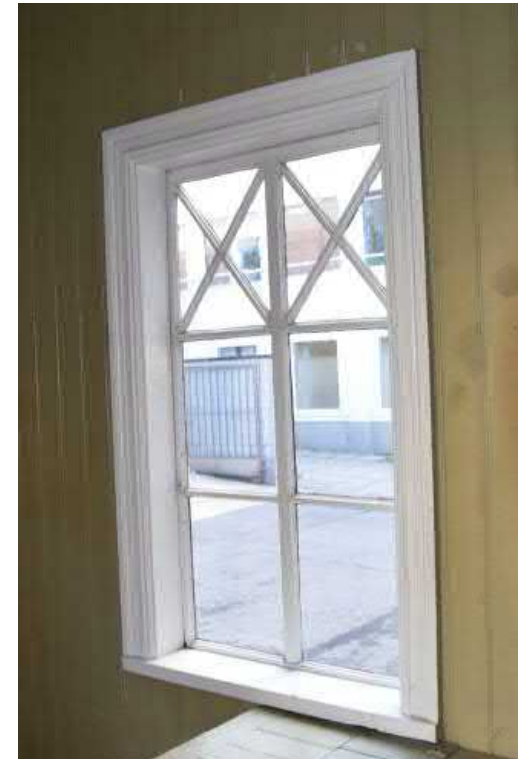
*Rakennuksen ikkunoita.*

Kuistien yhteydessä on ollut alun perin 4 yksilasista ikkunaa. Myöhemmänä 1979 muutoksena on tehty esteetön sisäänkäynti. Tämä on rakennettu länsipäädyn puoleisen kuistin yhteyteen, jolloin yksi ikkuna on purettu ja korvattu ulko-ovella.

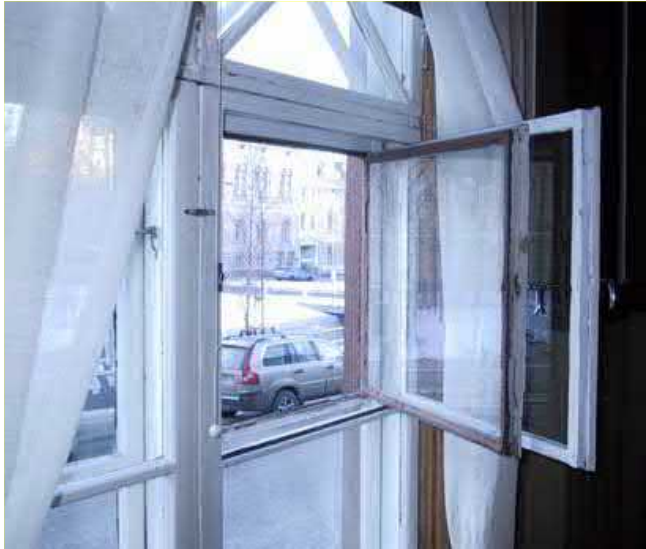
**Kuva 47/** 1. Kuvassa avattava ikkunan tuuletusosa, fortuska. Kuva on vuodelta 2005.

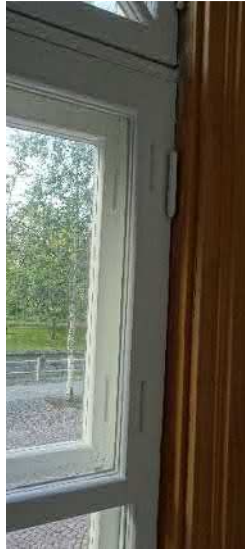
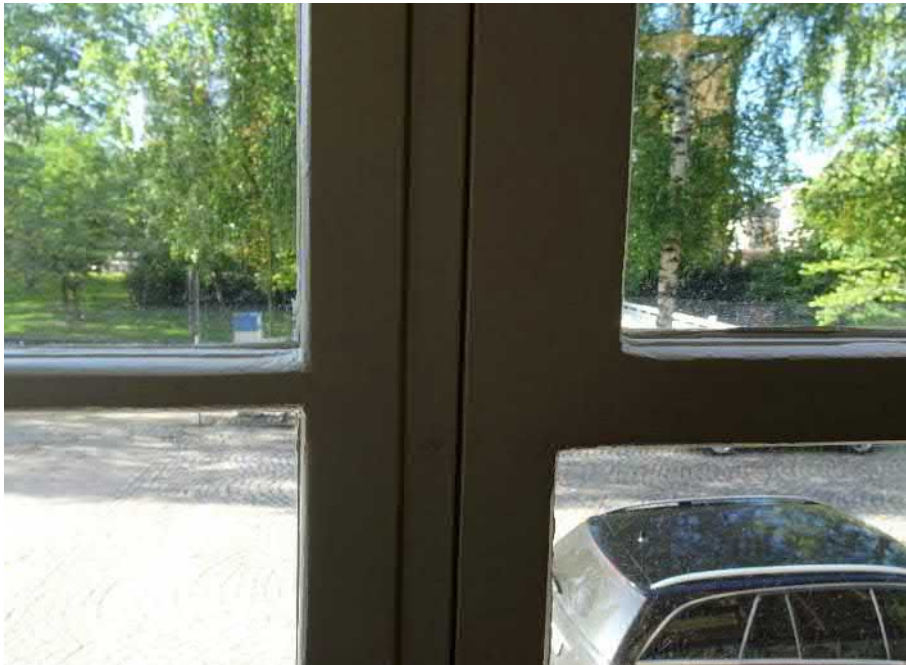
2. ja 3. Peruskorjauksen yhteydessä pienet tuuletusikkunat, fortuskat, on kitattu puitteisiin kiinni. Tästä syystä osa puitteista näyttää olevan leveämpiä. Sen saranat on kuitenkin jätetty paikoilleen.

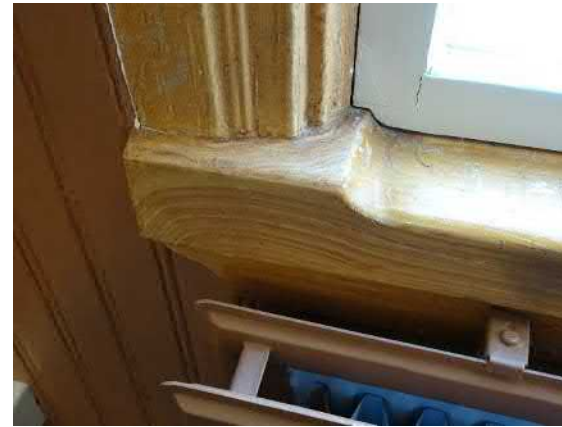
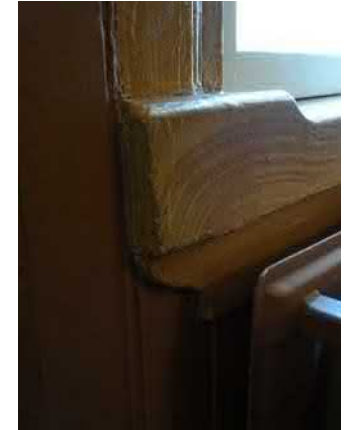
4. ja 5. Ikkunoiden sivukarmit on muotoiltu urittamalla. Alakarmeissa näkyy pyöristetty ootrattu ikkunapenkkidetali, jonka vuoksi puitteisiin on tehty pieni lovi ja pyöristys. Aavistuksen ylikorkeat lämpöradiaattorit on sijoitettu ikkunan alle, jolloin ne peittävät osittain kauniit ikkunapenkin klassiset yksityiskohdat.

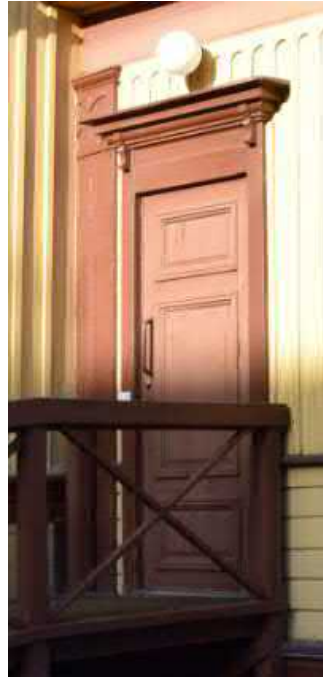
Kuistin ovi.

1979 rakennukseen lisättiin esteetön sisäänkäynti. Uusi ulko-ovi tehtiin vanhan mallin mukaan kuistin entisen ikkunan kohdille. Vanhat sisäpeiliovet myös kunnostettiin ja ootrattiin. Keittiön ja kokoushuoneen välille lisättiin uusi peiliovi, joka valmistettiin vanhan mallin mukaan. WC-tilojen uusiin rankarakenteisiin seiniin tuli maalatut laakaovet.

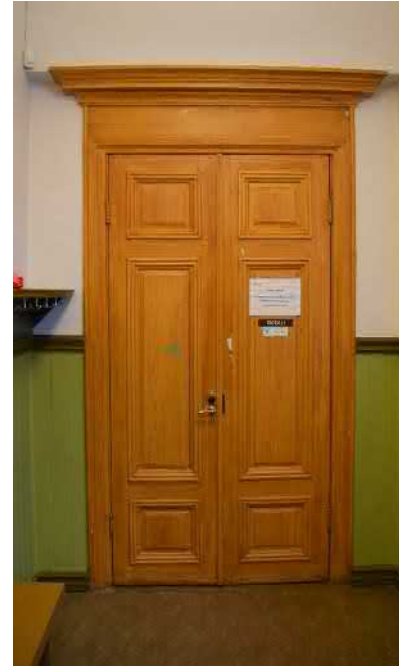
Esteetön sisäänkäynti.

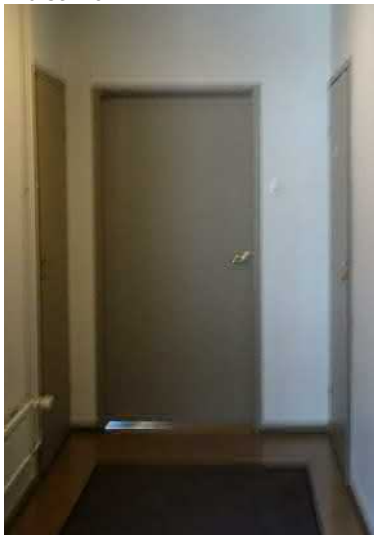
Keittiö/kokoushuoneen uusi ovi.

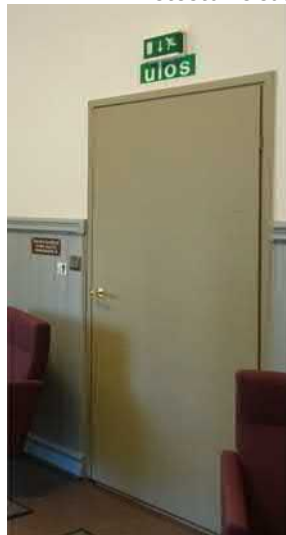
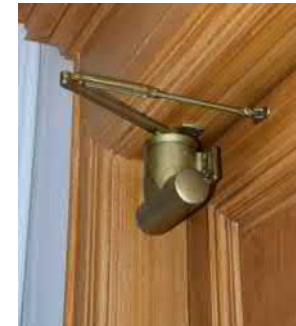
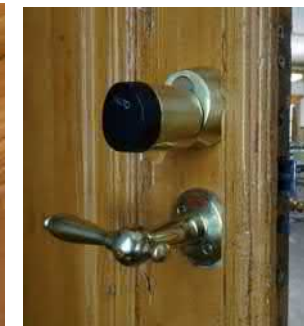
1979 rakennettujen uusien keveiden väliseinien laakaovia.

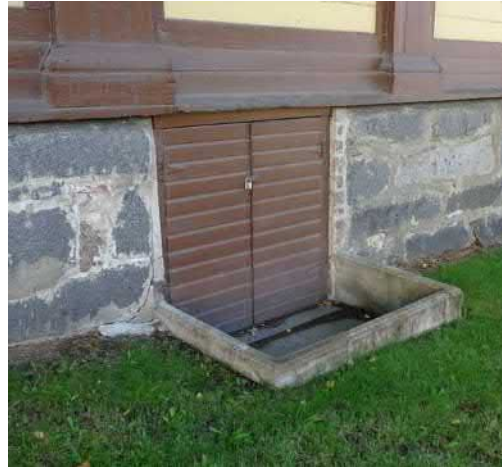
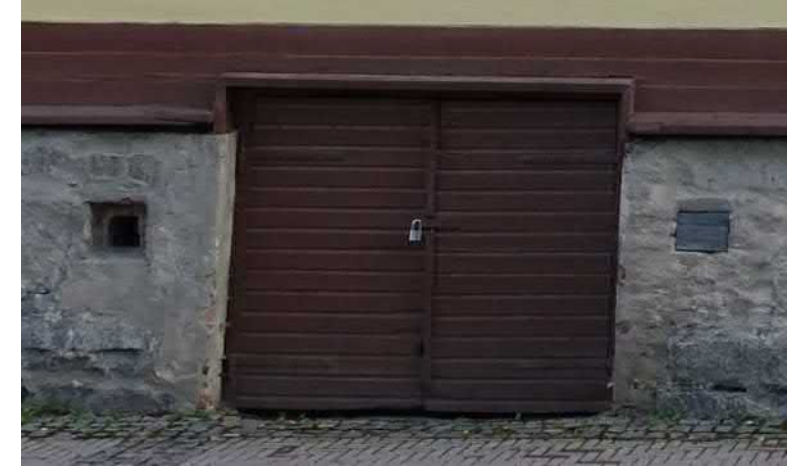
*Vasemmalla sisäänkäynti rakennuksen alle länsipäässä.*

*Oikealla kadunpuoleinen sisäänkäynti rakennuksen alle ja kaksi tuuletusaukkoa.*

Länsipäädyssä ja kadunpuolella on sisäänkäynnit rakennuksen alle. Sinne on rakennettu rakennuksen kivijalasta irrallisena rakenteena sähköpääkeskus/lämmönjakohuone, jossa on teräsbetoni sokkeli ja lattia sekä rankarakenteiset levyverhoillut seinät. Alapohjaa on tuettu tukipilarein ja se on lisälämmöneristetty alapuolelta.

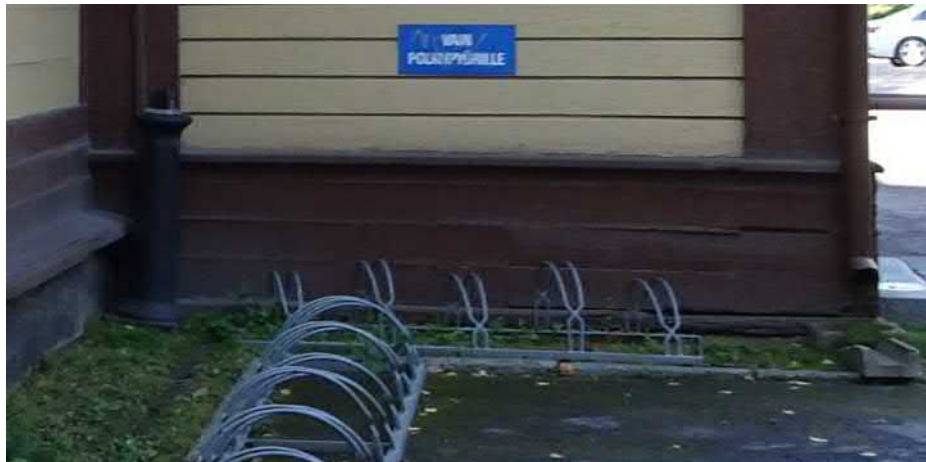
*Itäpään kuistin vaakalaudoitettu hirsikehäsoikkeli.*

Rakennus on perustettu massiivisen graniittilohkokivimuurin päälle lukuun ottamatta itäpään kuistia, jossa jalustaosa on vaakalaudoitettu hirsikehä.

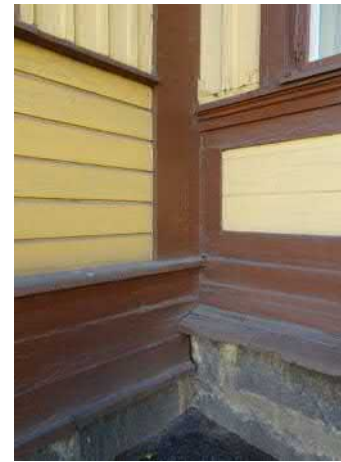
*Länsipään kuistin kivijalka.*

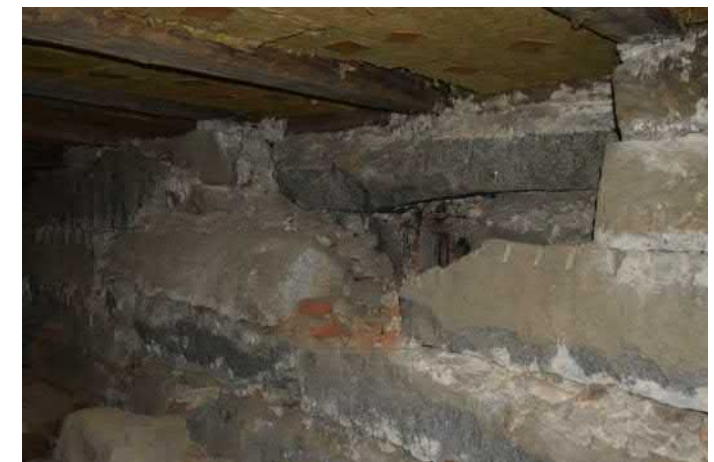
*Rakennuksen kivijalka sisäpuolelta.*

Lohkokivimuurin välissä on käytetty ilmeisesti sementtilaastia. Sitä on paikattu laasti-saumauksella useaan otteeseen. Kadun puolen rossipohjan tuuletusaukoista osa on umpeutettu ja osa ilman ritilää., Pihanpuolella on vähemmän tuuletusaukkoja. Niissä on ritilät.

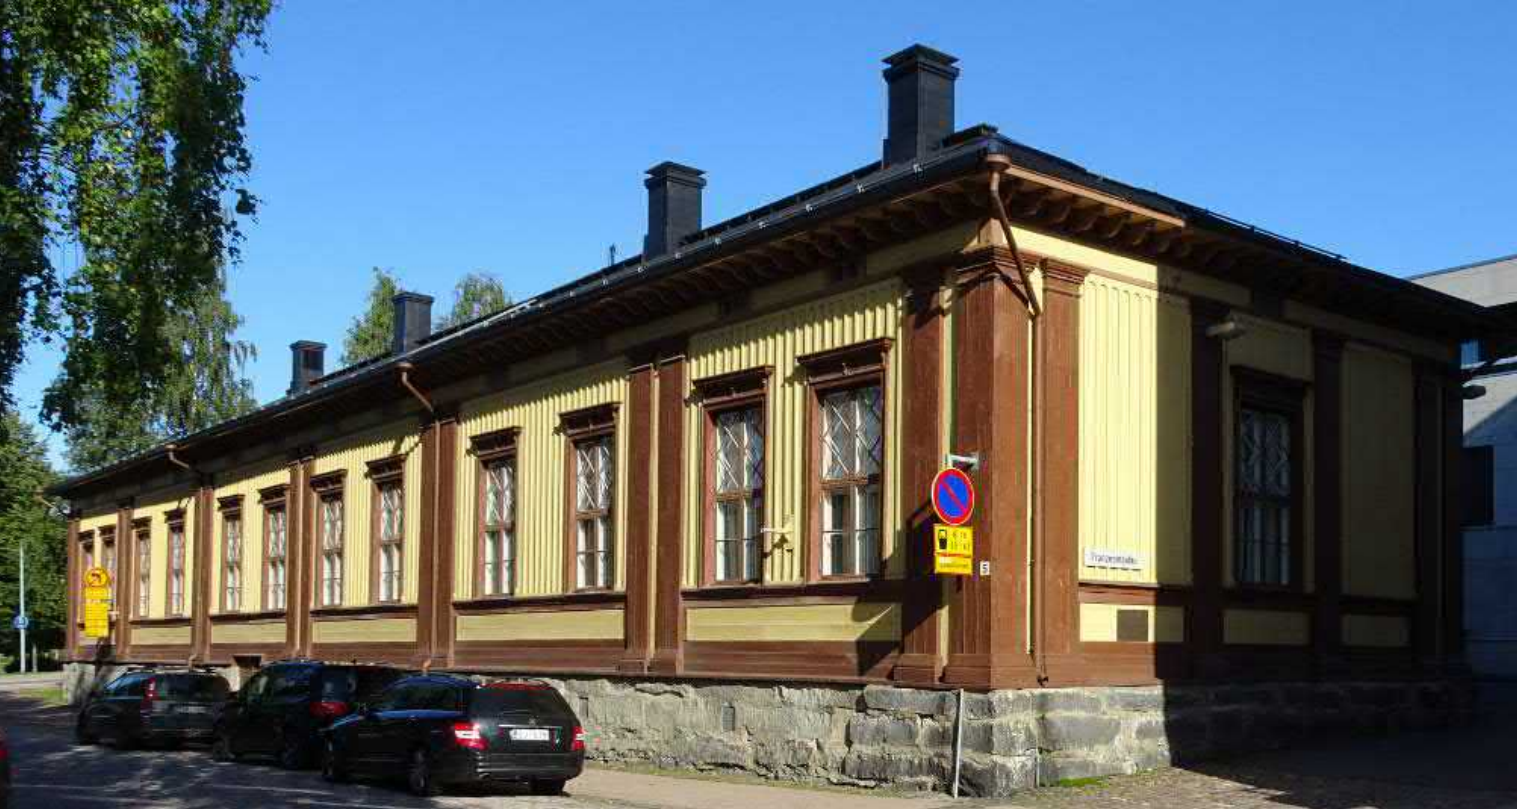
Rakennuksen runkona on hirsikehikko. Suuret huonetilat ovat johtaneet kätettyjen följareiden käyttöön ja pilasteriaiheiden muotoon ulkoseinäjatkosten kohdalla, mitä on onnistuneesti osattu käyttää hyväksi rytmittämään uusrenessanssikoristelua fasadeissa.
