# KIRKKOTORIN KOULU RAKENNUSHISTORIASELVITYS

FCG Suunnittelu ja tekniikka Oy, 31.12.2019

KIRKKOTORIN KOULU  
Asemakatu 5  
Rakennushistoriaselvitys

FCG Suunnittelu ja tekniikka Oy 2019

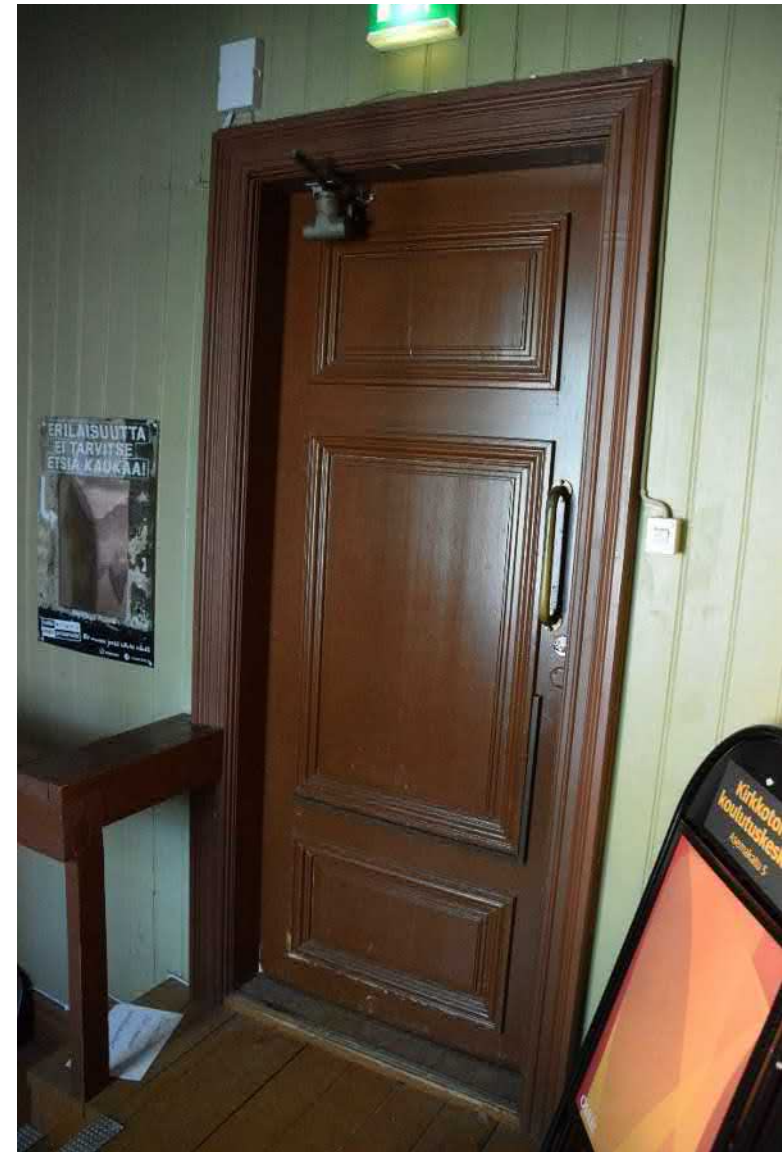
Vuonna 1979 vanhan mallin mukaan tehty uuden esteettömän sisäänkäynnin ulko-ovi.

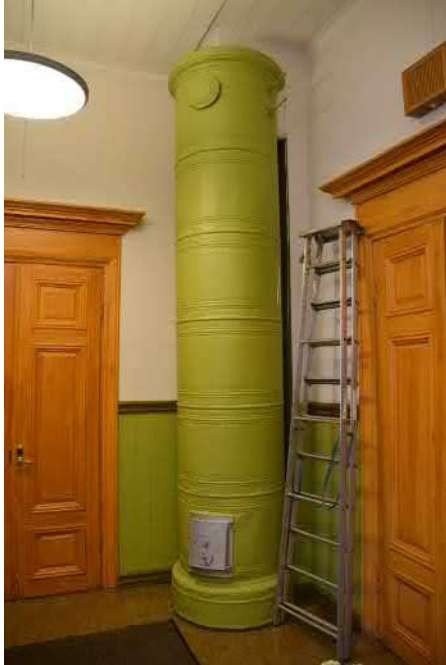
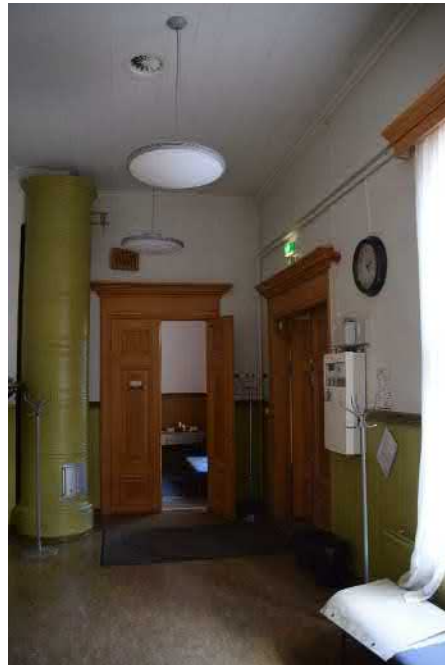
Kummassakin eteisessä on pöytäuuni. Rakennuksen kaikki uunit on poistettu käytöstä umpeen muuraamalla.

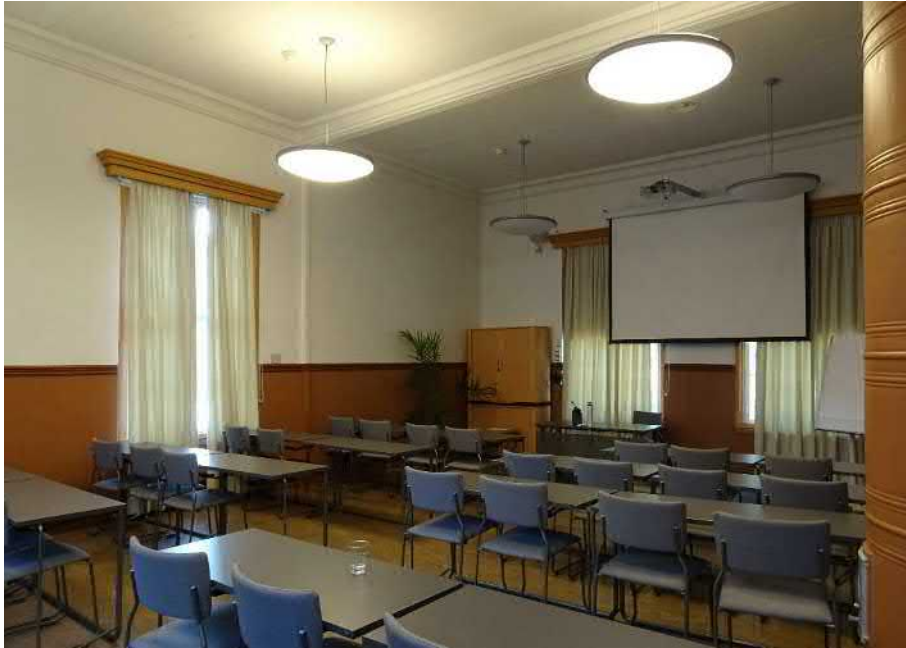
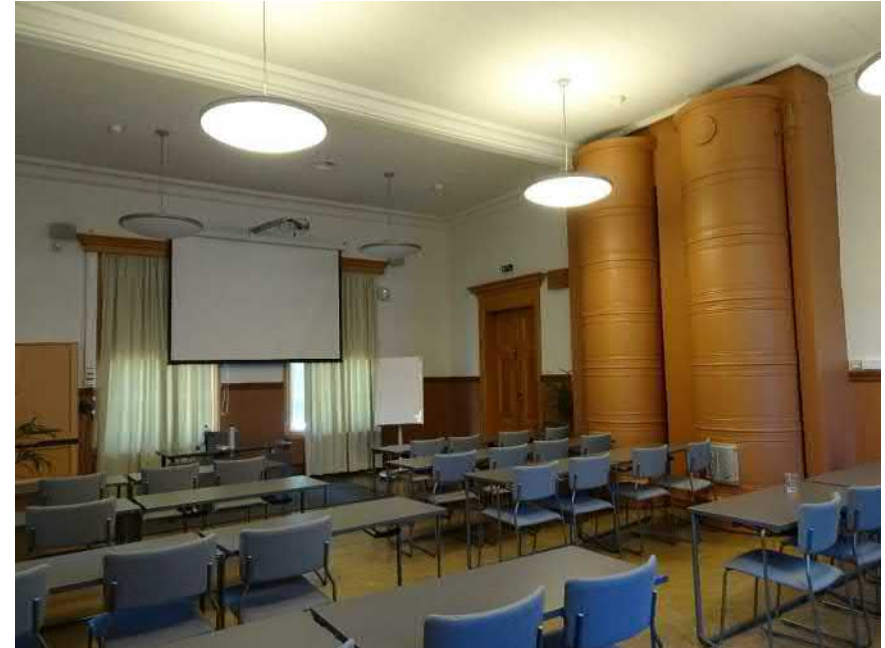
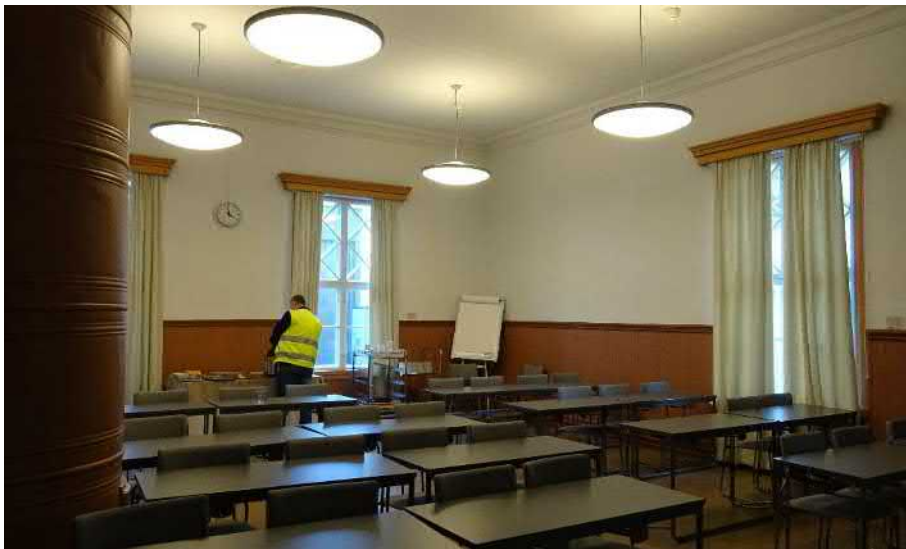
Kirkkotorin koulun aikana rakennuksen itäpäädyssä sijaitseva kokoustila oli jaettu uunien keskeltä lähtevällä seinällä kahteen luokkatilaan. Vuoden 1979 peruskorjauksessa tila jaettiin uunien vasemmalla puolella olevalla taiteovella, joka poistettiin peruskorjauksessa vuonna 2007, jolloin tila palautui alkuperäiseen kokoonsa. Uunien vasemmalla puolella oleva keittiöön johtava ovi on tehty vanhan mallin mukaan 1979.

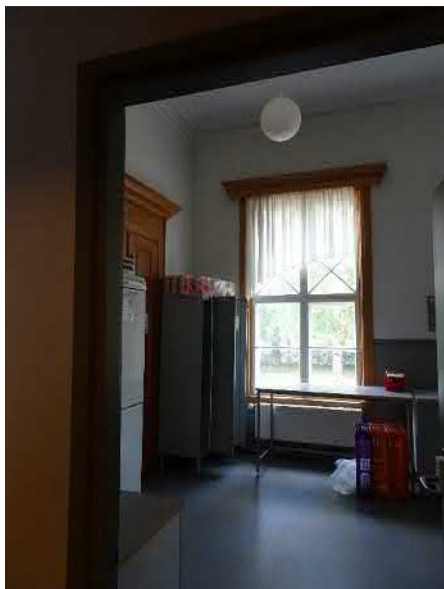
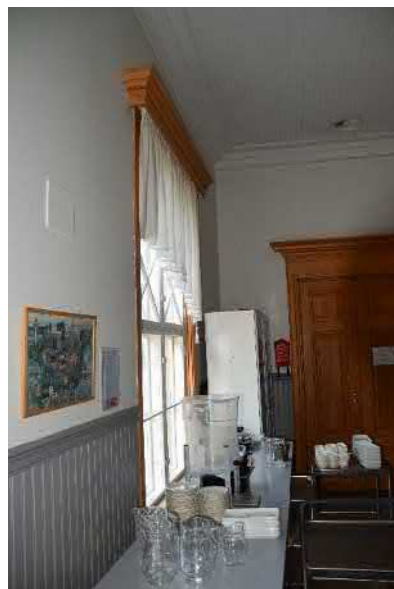
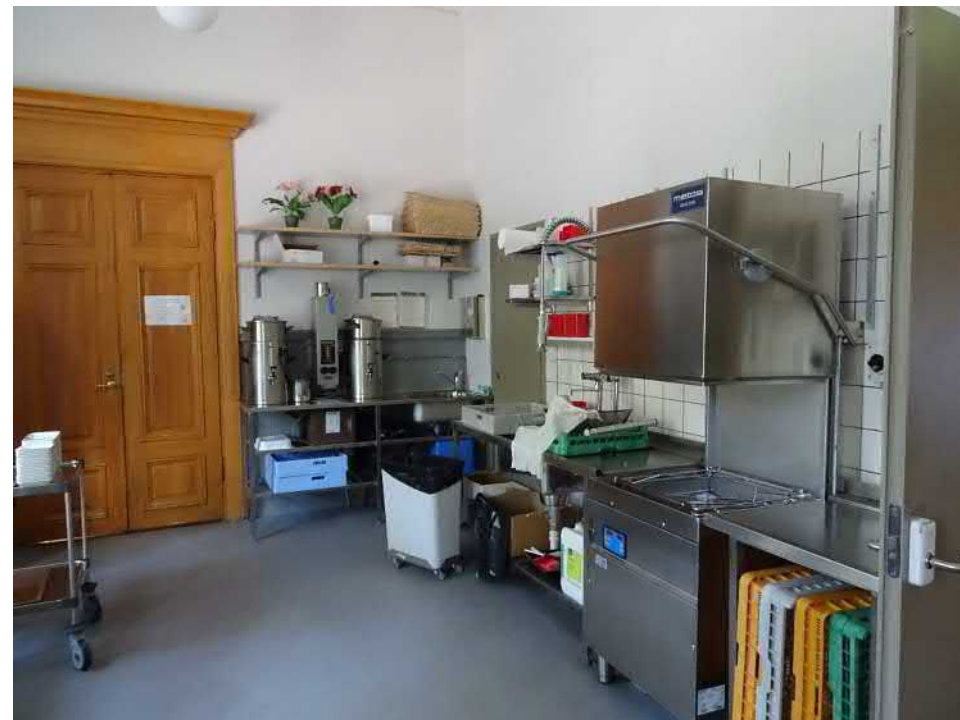
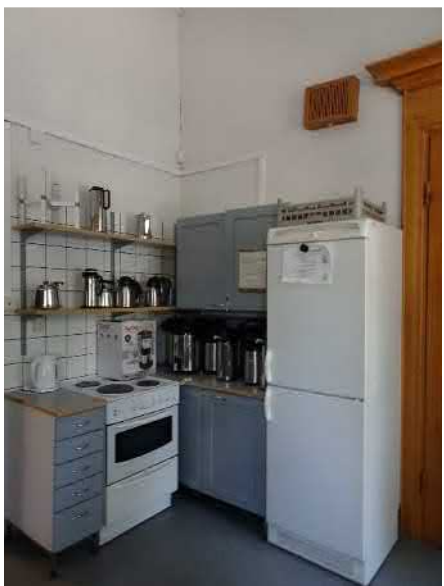
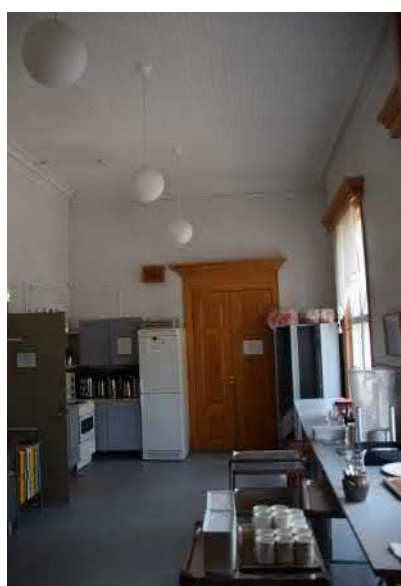
Entinen luokkahuone  
pieneni vuoden 1979  
peruskorjauksen  
yhteydessä, kun siitä  
lohkaistiin tarvittavat wc-  
tilat.  
Tilasta tehtiin kahvikeittiö.  
2007 lattia vaurioitunut  
linoleum-päällyste  
poistettiin ja tilalle  
asennettiin kitkapintainen  
muovimatto. Kalusteet on  
myös uusittu samaan  
aikaan.

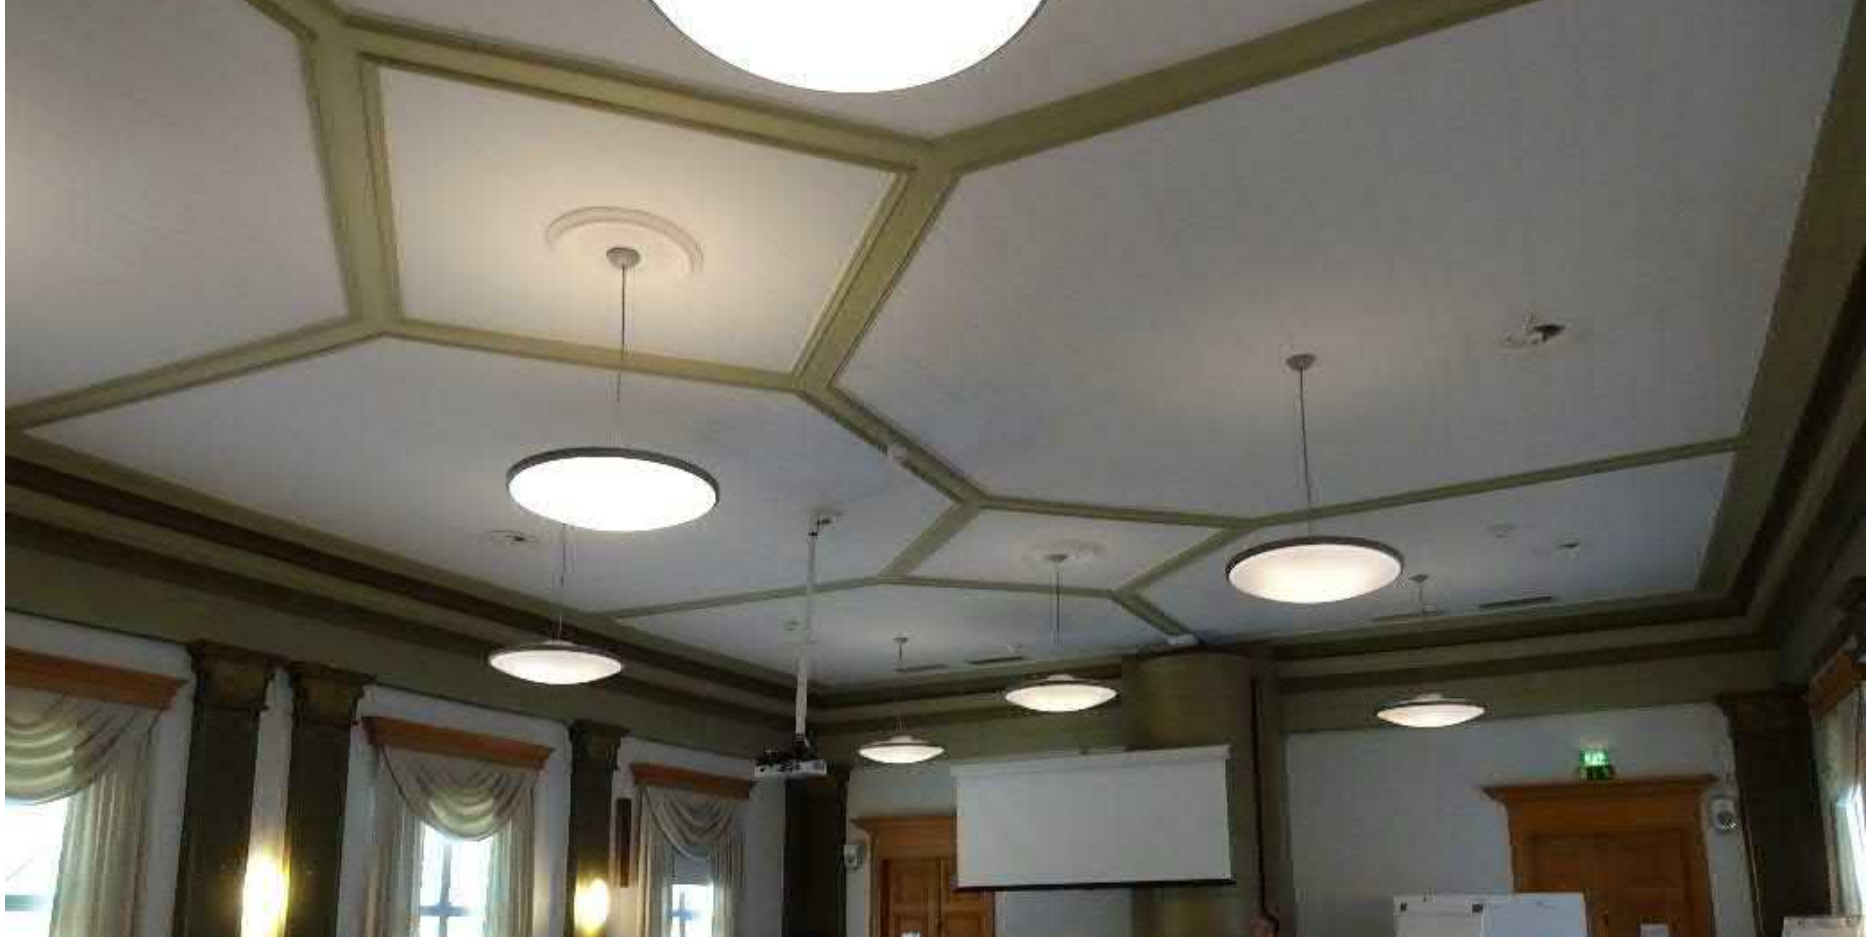
Pääsalin sisäkaton panelointi on jaettu listoituksella kuuteen osaan, joita lisäksi jäsennöi kaksi vinoneliötä. Näiden keskellä on alkuperäisiä valaisimia varten olleet kipsirosetit.

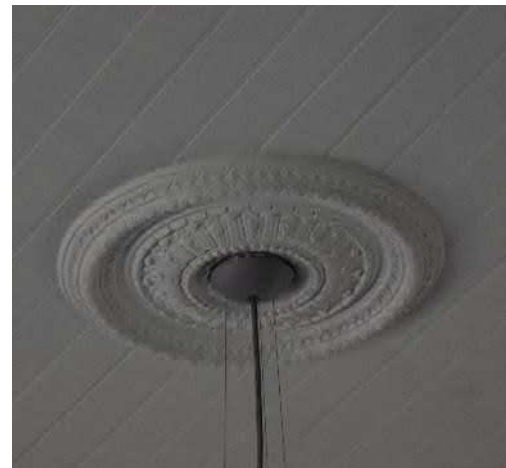
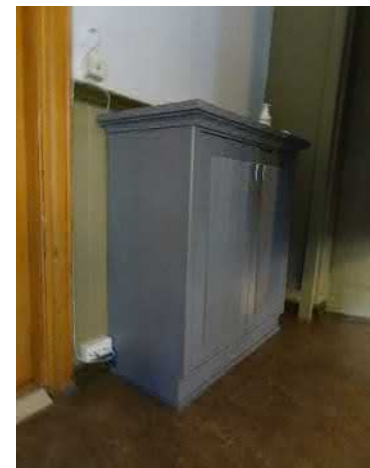
Alhaalla vasemmalla Salin katon kipsirosetti.  
Alhaalla oikealla Uusi AV kaappi vuodelta 2003.

Vuonna 2003 koulutus- ja kokoustiloihin lisättiin esitystekniikkaa. Koko rakennuksen valaistus on uusittu 2007 liian heikon valotehon vuoksi.

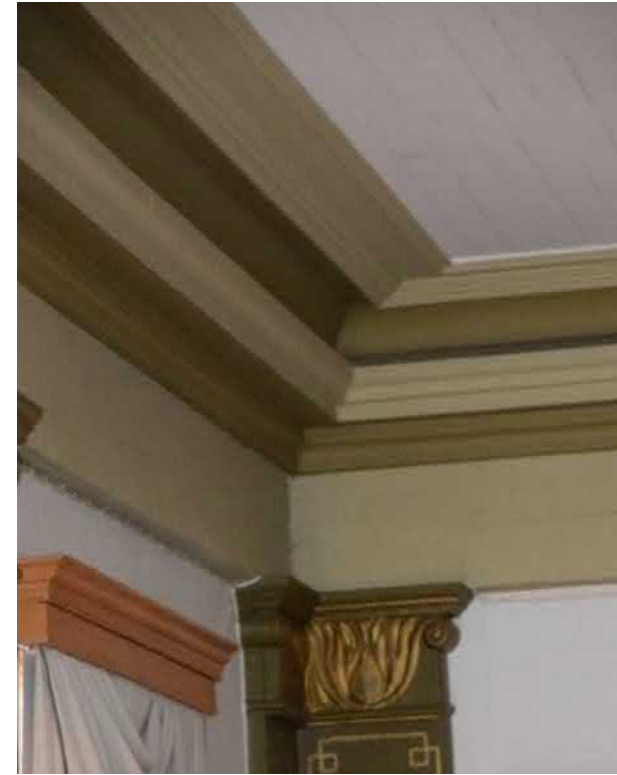
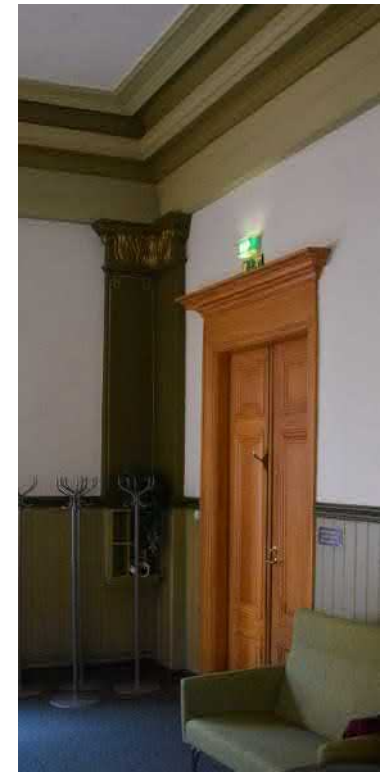
Salin ikkunoiden välissä ja nurkissa on näyttävät tumman vihreät pilasterit, joita on korostettu kapiteelin kullatuin volyytoin ja kasvireliefein, sekä varren koristeiviiva-kultauksin.

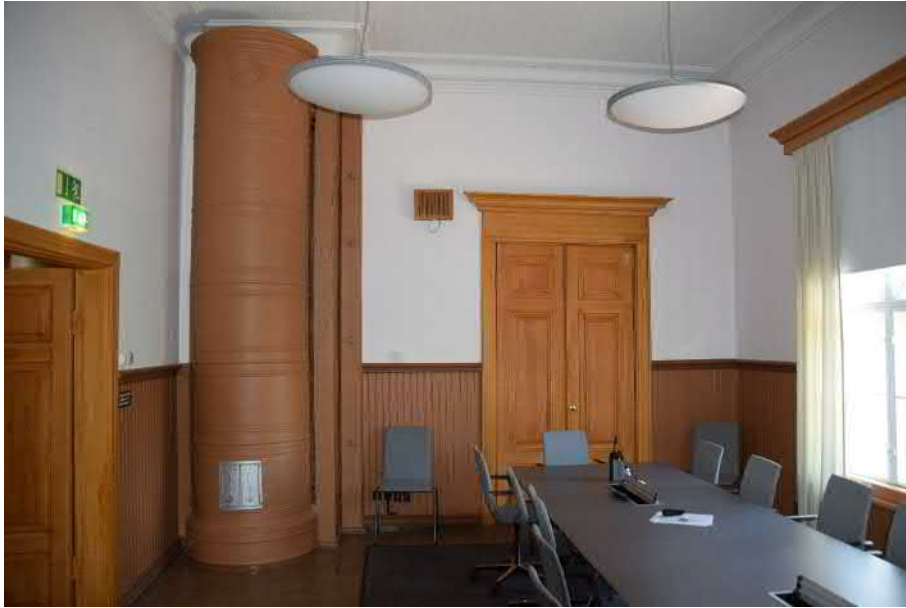
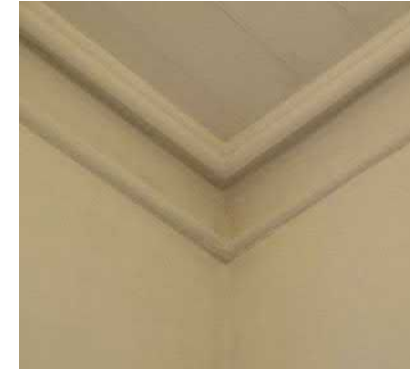
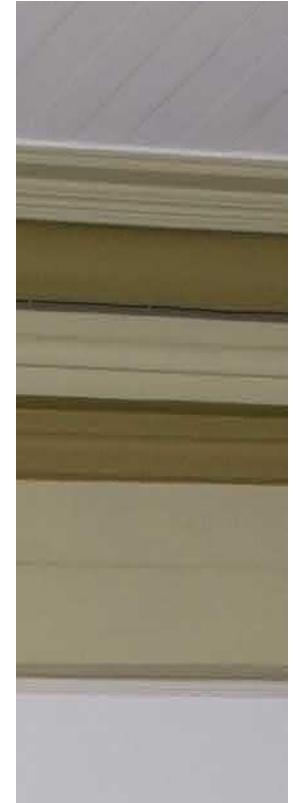
Katon ja seinän rajaa kiertävät massiiviset profiililistajärjestelmät.

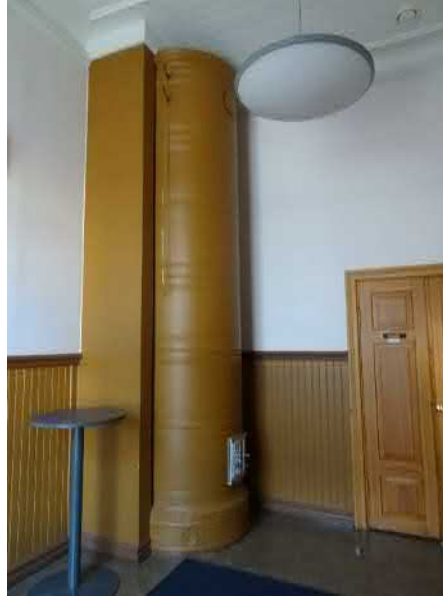
Aulan pöytäuuni.

*Rakennuksessa on säilynyt 8 korkea pöytäuunia. Vuonna 1979 nykyisten wc-tilojen tieltä on purettu 2 pöytäuunia. Kaikki uunit on poistettu käytöstä ja niiden tulipesät on muurattu umpeen.*

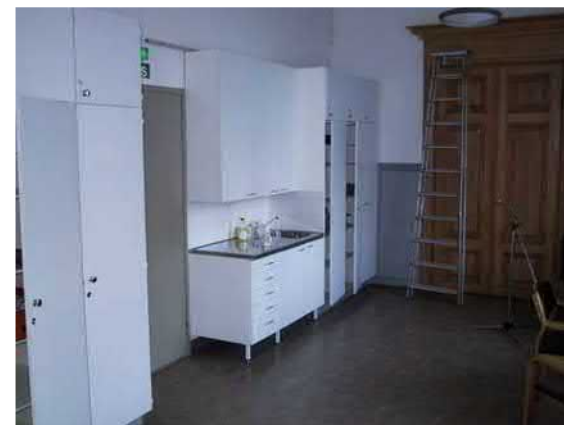
**Kuva 50** Entinen askarteluhuone vuonna 2005

Entinen luokkahuone  
pieneni vuoden 1979  
peruskorjauksen  
yhteydessä, kun siitä  
lohkaistiin tarvittavat  
wc-tilat. Tilasta tuli  
askarteluhuone.  
Nykyisin se on  
kokoushuoneena.

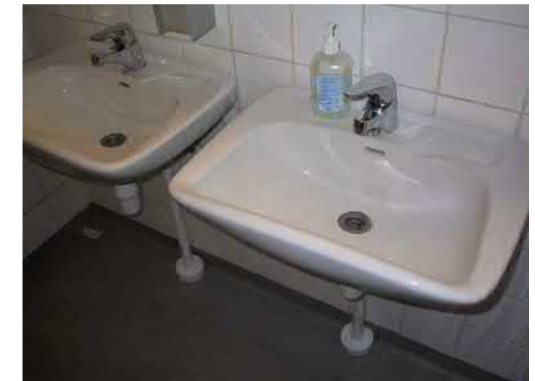
**Kuva 51.** Wc:n etutilan kalusteita vuonna 2005.

Molempien eteisten yhteyteen rakennettiin wc-tilat 1979. Tila lohkaistiin rakennuksen keskeltä eteisen takana olleista entisistä luokkahuoneista. Pintoja ja kalusteita on uusittu 2007.

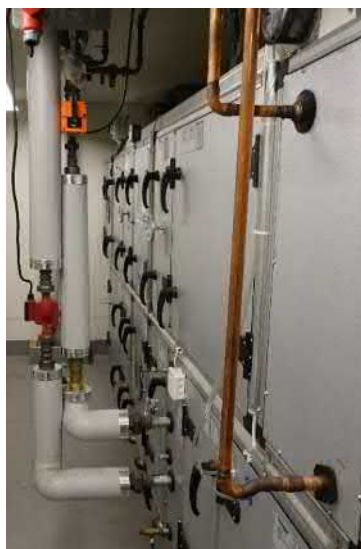
IVK-huone ullakolla.

Vuonna 1979 ylä- ja alapohjaa lisäeristettiin, rakennus liitettiin kaukolämpöön ja kellarin rakennettiin lämmönjakohuone. Silloin asennettiin myös koneellinen ilmanvaihto ja IVK-huone rakennettiin ullakolle. Raitisilmasäleiköt rakennettiin kahden entisen hormin paikalle.

Vuonna 2007 ilmanvaihto uusittiin ja IVK-huonetta laajennettiin sekä entisiä välipohjan tukia korjattiin tai tarvittaessa uusittiin.

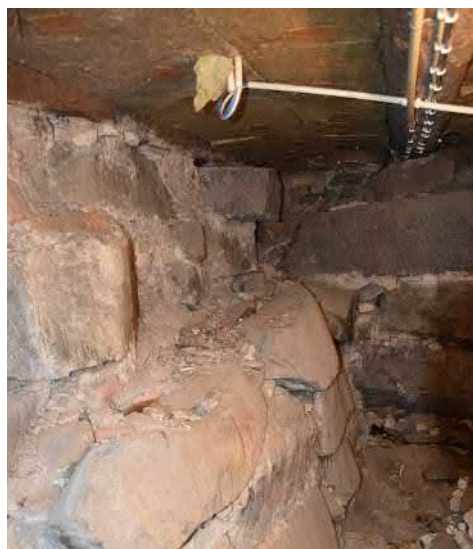
Uunien perustuksia ja kivijalkaa.

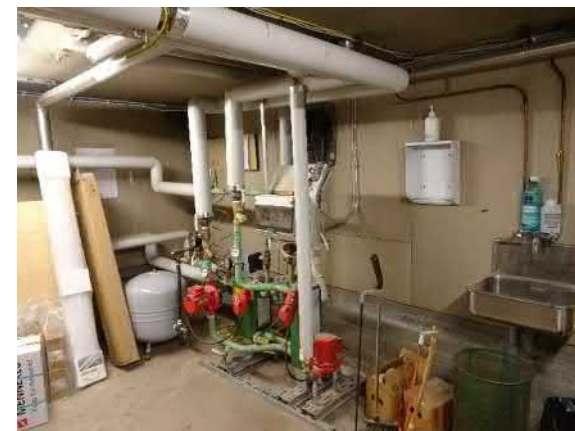
Kellarin kaukolämmön lämmönjakohuone.

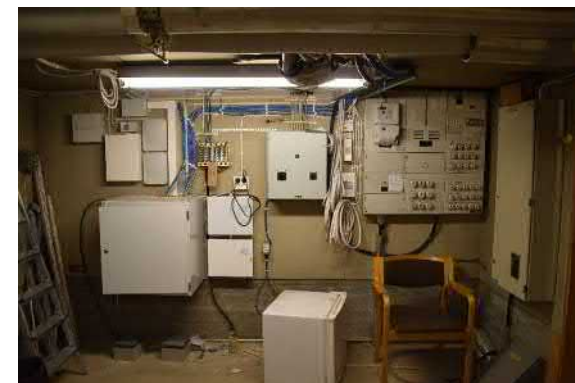
Kellarin lämmönjakohuoneen sähkökeskus.

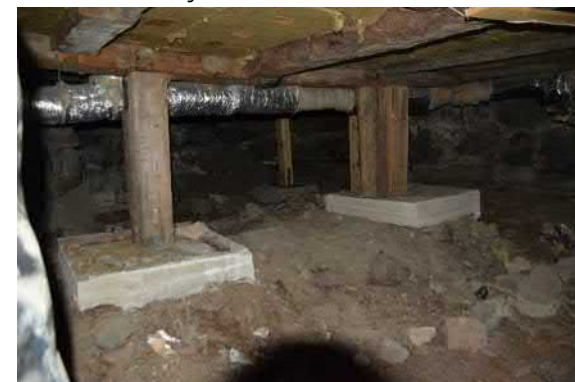
Koneellinen ilmanvaihto uusittiin ja samalla rakennettiin IVK-huoneen viereen uusi raitisilma-kammio. IV-töiden vuoksi wc-tilojen alakatot purettiin ja rakennettiin uudelleen. Myös pääosin liian heikkotehoinen valaistus uusittiin koko rakennuksessa. Kellarissa korjattiin ja uusittiin alapohjan tukia.

Alapohjan tukia kellarissa.

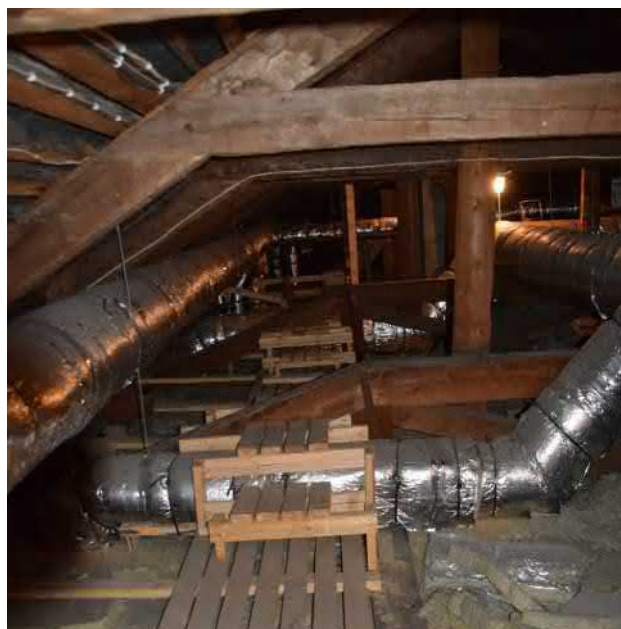
Ullakko.

*Rakennuksessa on ollut alun perin 4 hormistoa. Kaksi lännen puoleisinta on purettu yläpohjatasoon asti. Katolle niiden tilalle on rakennettu ulkonäöllisesti samanlaiset rakenteet koneellisen ilmanvaihdon raitisilmasäleikköjä varten*

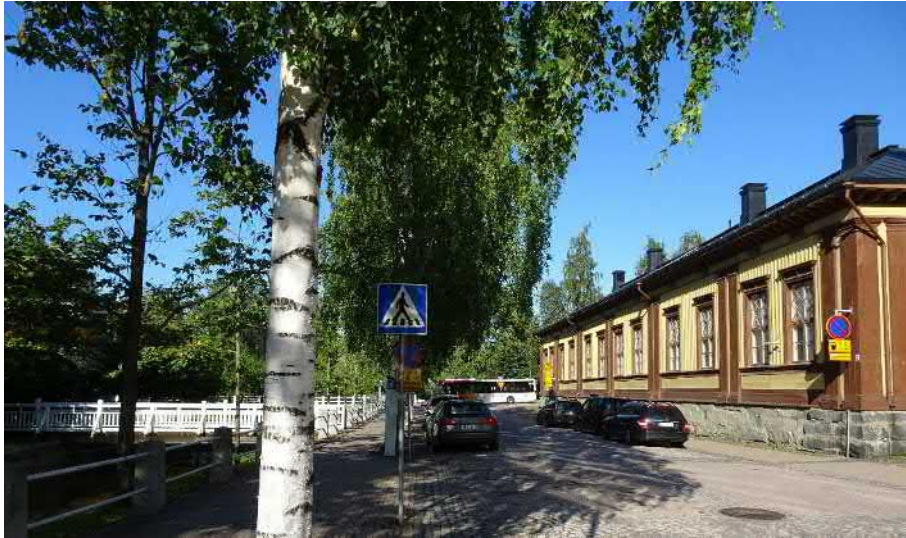
*Rakennus on kiinni tontin Asemakadun puoleisessa rajassa ruutukaavan mukaisesti.*

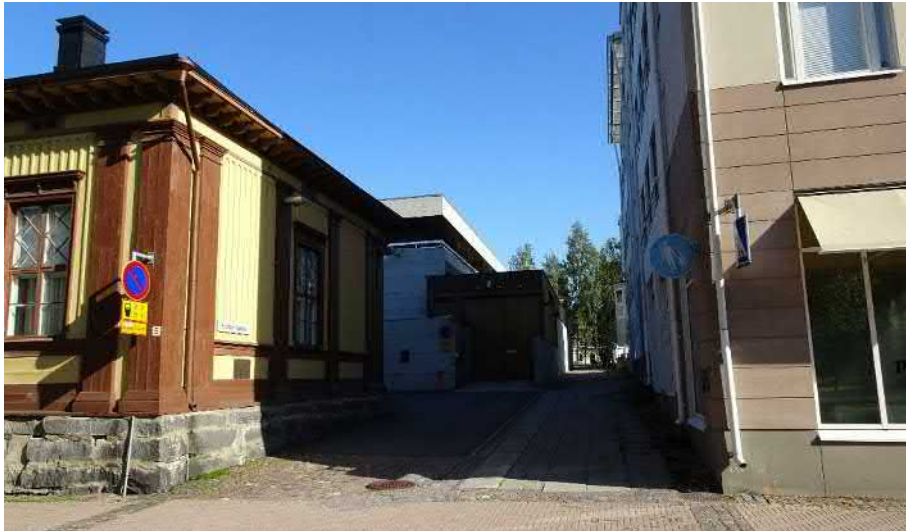
*Kevyenliikenteen väylältä Franzéninpolun viereltä on kulku Suomen Pankin turvakuljetustiloihin. Aikaisemmin käynti oli talon asukkaiden ja henkilökunnan pysäköintitiloihin, mutta käynti muutettiin puhkaisemalla aukko Torikadun puolelle henkilöliikennettä varten. Vanha aukko muutettiin rahakuljetusten turvatielojen ajoportiksi.*

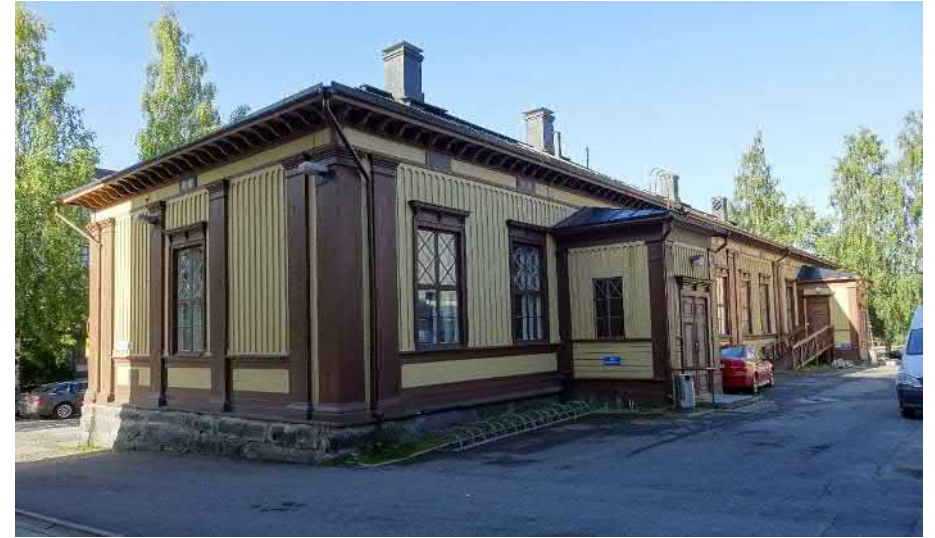
*Pääty Franzéninpolulle ja pihajulkisivu. Aumakattoisen rakennuksen julkisivuissa näkyy hyvin uusrenessanssille tyypillinen jäsentely. Jalustaosa on vaakalaudoitettu, pilasterein jäsennöity varsiosa on pystyrimaverhoiltu ja vastaavasti yläosan arkkitraavit vaakalaudoitettu.*

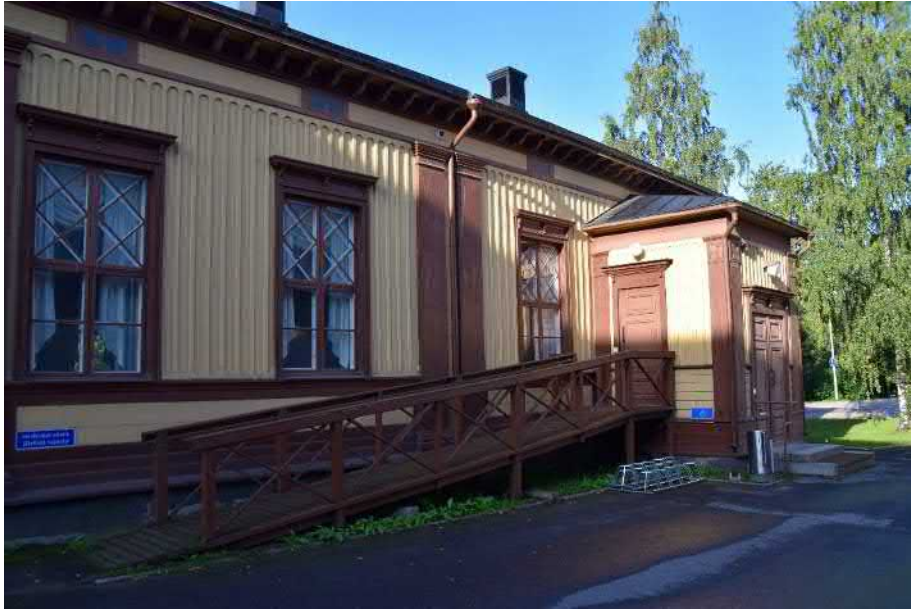
*Vuonna 1979 rakennettu esteetön sisäänkäynti pyörätuoliluiskineen.*

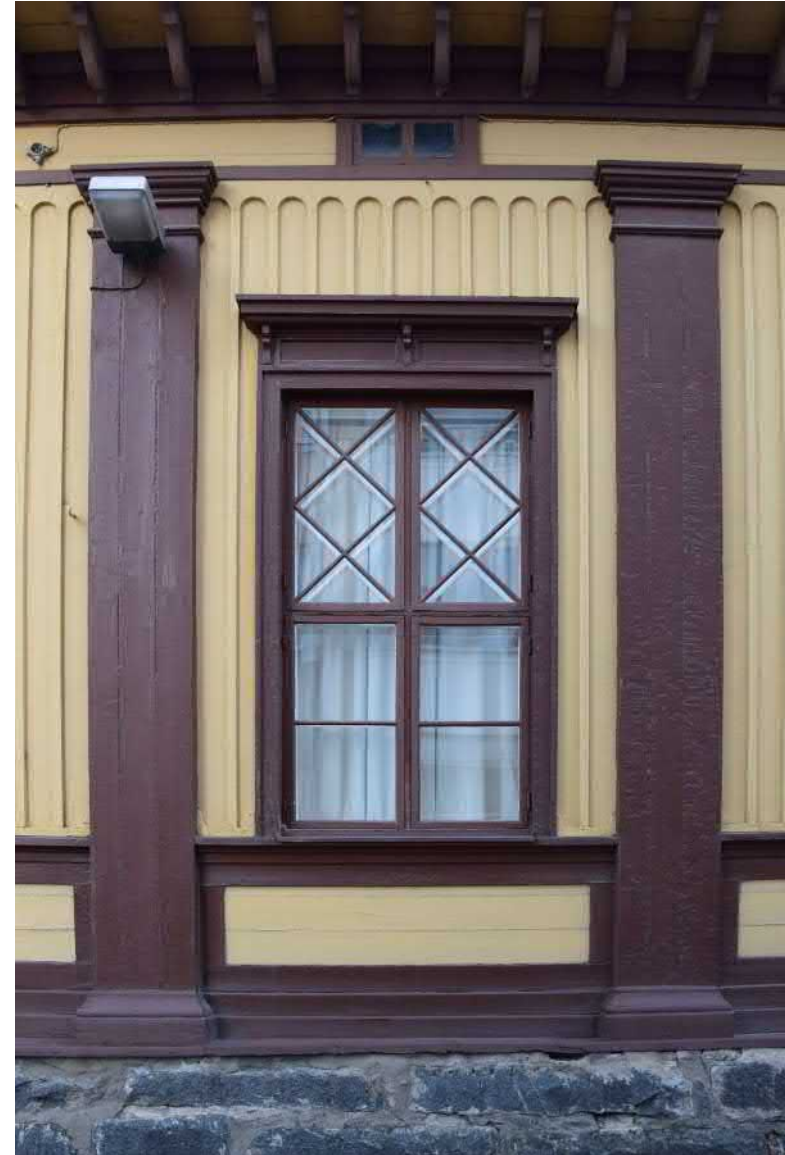
*Yläikkunat ovat jäsennöity hoikin vinovälipuittein muodostaen vinoruutuisia ristikoita. Kuvassa näkyy myös räystäään oululaiselle uusrenessanssille tyypilliset veistetyt konsolit.*

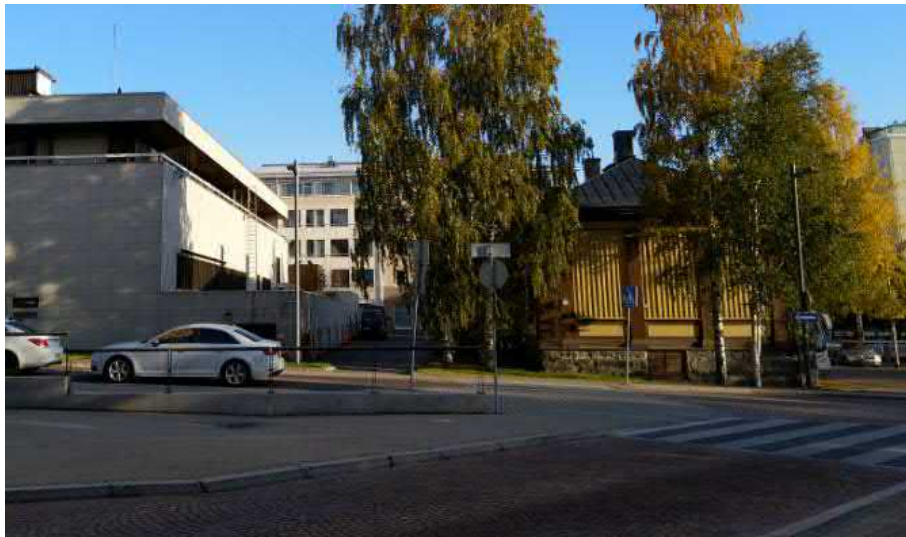
*Torikadun puoleinen pääty länteen. Vasemmalla Suomen pankki.*

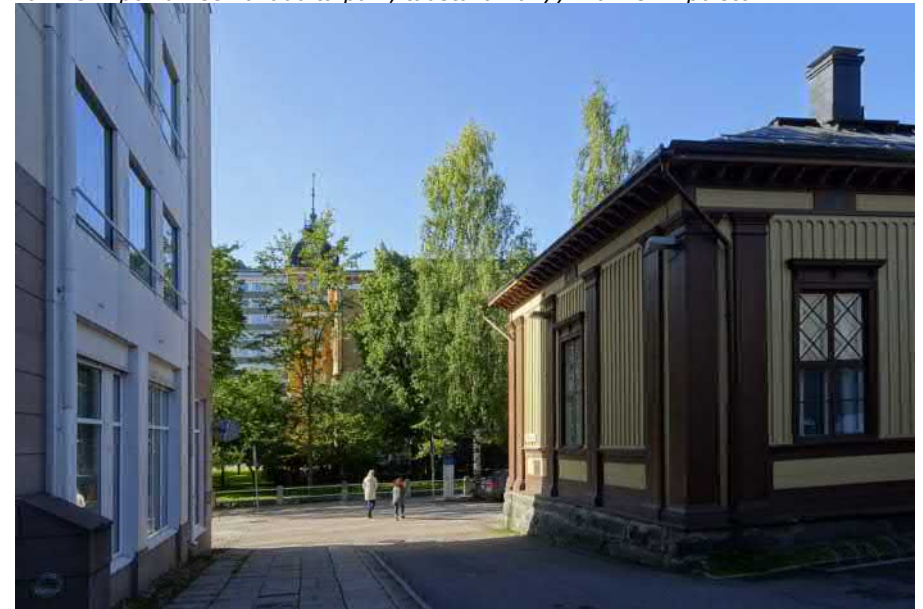
*Franzeninpolku Asemakadulle päin, taustalla Hallituspuisto ja kaupungintalo.*

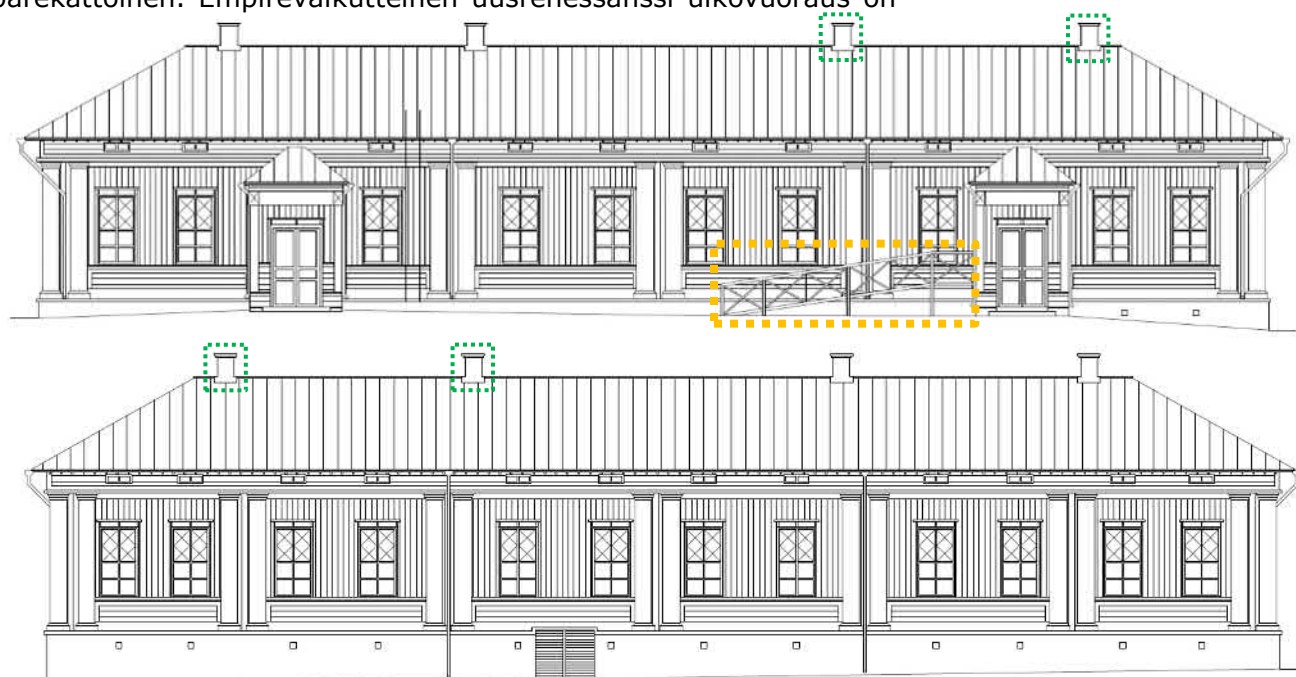
2 läntisintä hormia korvattu ulkonäöllisesti samankaltaisilla rakenteilla, joissa on koneellisen ilmanvaihdon tulo- ja poistoilmasäleiköt
