# *Pikisaari TONTTI 19*

Pikisaarentie 5-7, Oulu

RAKENNUSHISTORIASELVITYS

Arkkitehtitoimisto  
Järvinen & Kuorelahti Oy  
Oulu 5.3.2020

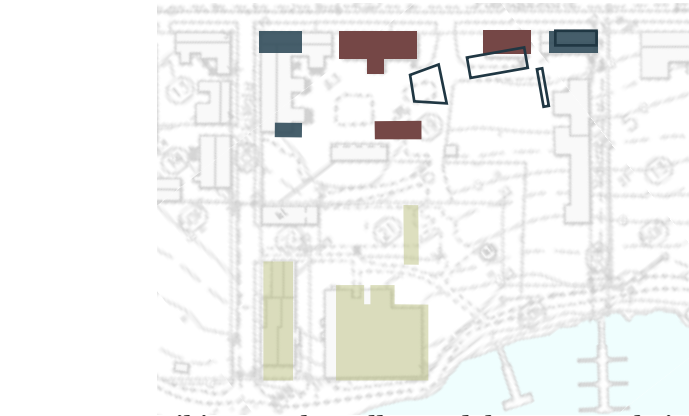
**1856**  
Pikisaaren kartalla vuodelta 1856<sup>1</sup> nykyisen tontin 19 mukaiselle sijainnille oli merkitty kolme rakennusta.

**1882-1885**  
Palovakuutuksen mukaan asuintalo 5A on rakennettu vuonna 1882, muiden lähteiden mukaan vuonna 1885. Rakennuksen 7B paikalla alun perin sijainnut asuinrakennus on toteutettu vuonna 1885.<sup>2</sup>

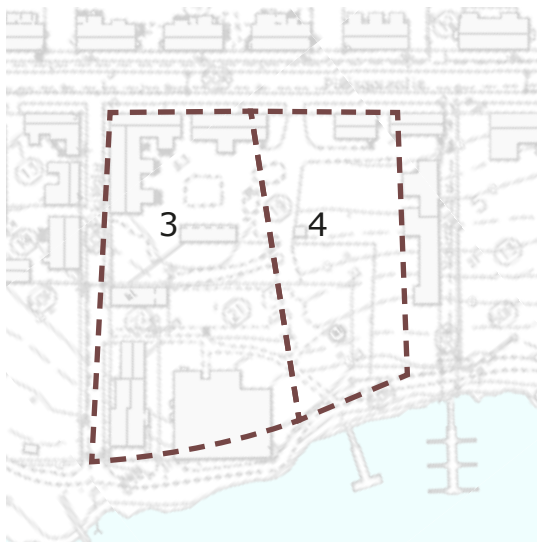
1856-

Kartta Pikisaaresta, ”öfver Bekholmen belägen” vuodelta 1856 kertoo kohdealueen olleen jaettu kahteen ”kortteliin”. Kaupunginpuoleisen osan numero oli 4 ja Korkeasaarenpuoleisen osan numero 3. Korttelimaisten alueiden lisäksi kartalle oli numeroitu pienempiä alueita, jotka mahdollisesti tarkoittavat tontteja. Kohdealueella tuolloin sijainneet rakennukset olivat numeroidut tonttien tapaan mutta ilman tonttirajauksista kertovia merkintöjä.<sup>1</sup>

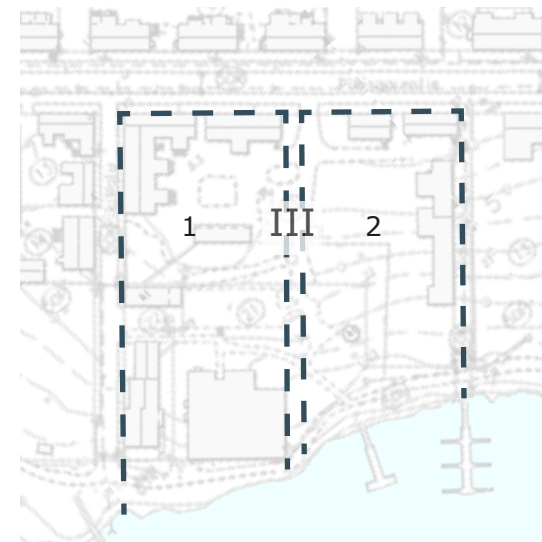
1882-

Vuoden 1882 kartta-aineiston mukaan korttelit IV ja III on yhdistetty kortteliksi III. Kortteli muodostuu tonteista 1 ja 2.<sup>1</sup> Ensimmäisessä asemakaavassa vuonna 1886<sup>2</sup> kortteli- ja tonttijako vaikuttaa säilyneen vuoden 1882 ja oheisen kaaviokuvan mukaisena<sup>3</sup>.

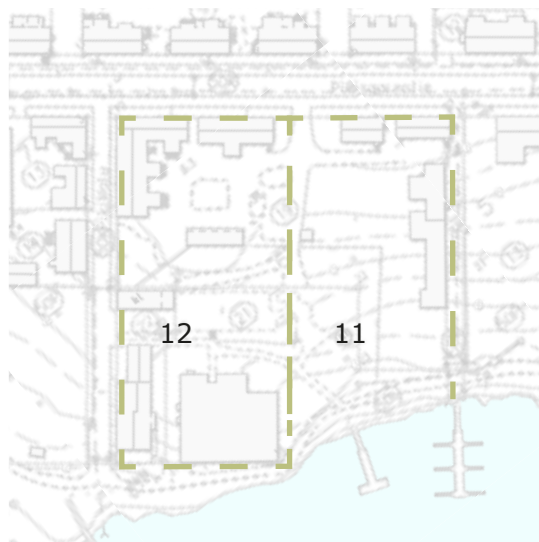
1924-

Pikisaaren asemakartassa vuodelta 1924 kortteleita ja tontteja ei ole numeroitu erikseen. Kohdealueen kaupungin puoleisen osan numero on 11 ja se ulottuu rantaan saakka. Korkeasaaren puoleisen osan numero on 12 ja se on rajattu osin irti rannasta.<sup>1</sup>

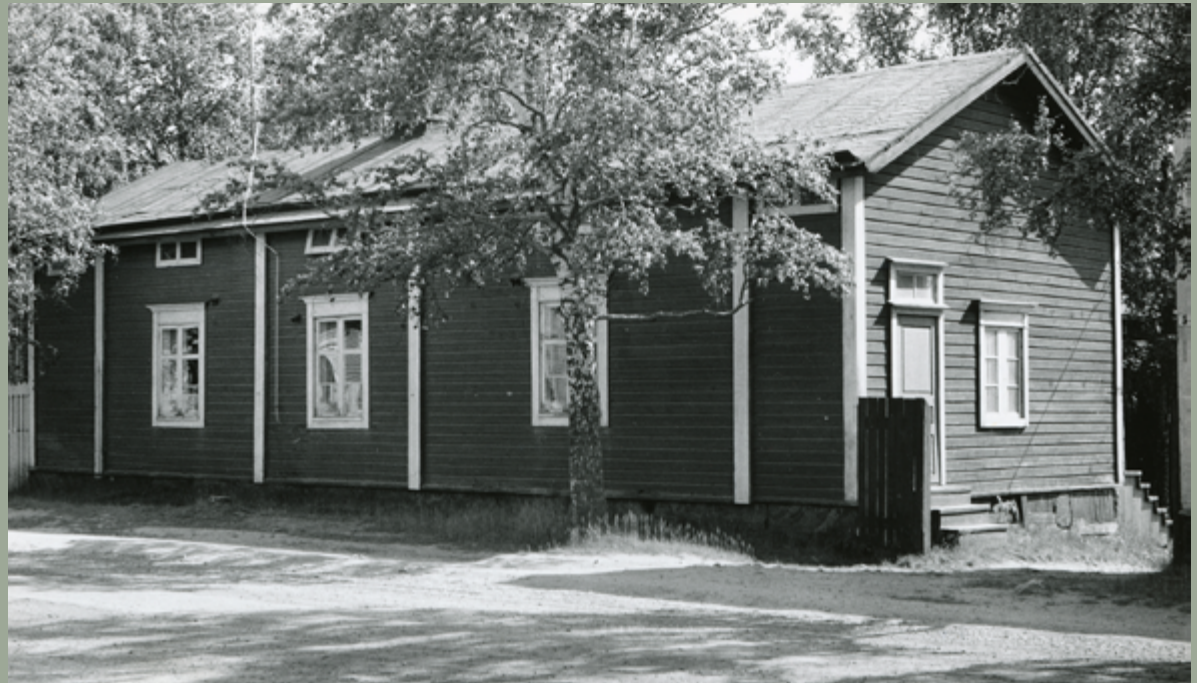
46. Pikisaarentie 5A. Kuva: Raimo Ahonen, 1972. Pohjois-Pohjanmaan museon kokoelmat.

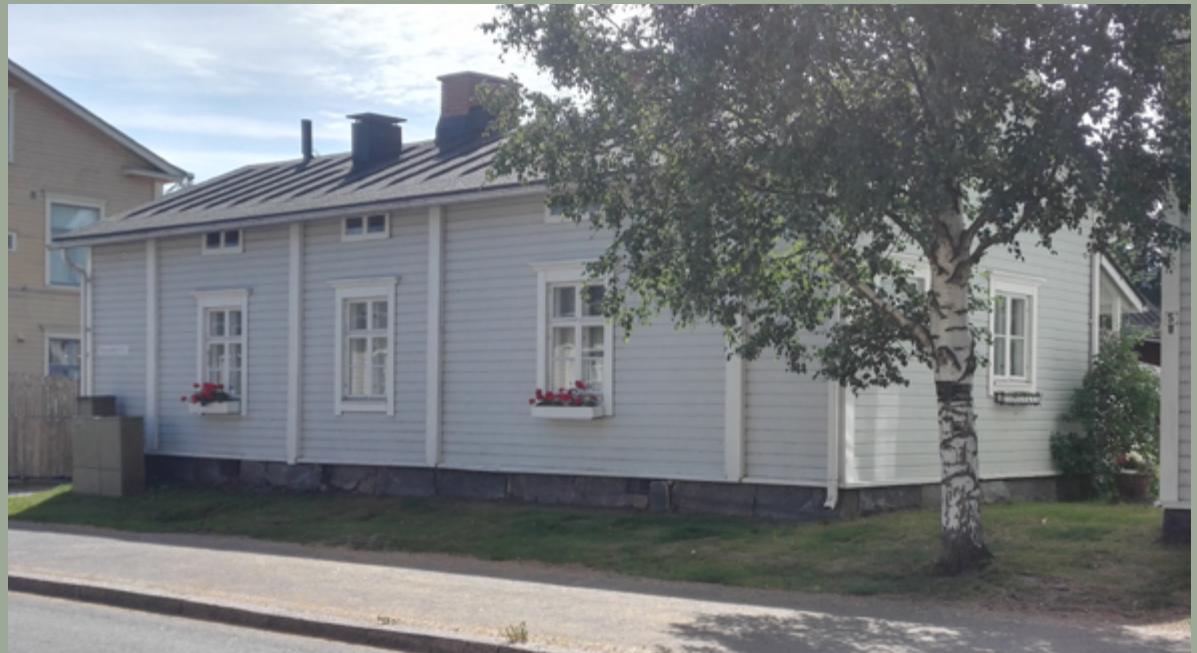
47. Pikisaarentie 5A vuonna 2020.

Tontin rakennusten kuntoa selvitettiin kuntoarvion, kuntotutkimuksen sekä energiaselvityksen avulla vuonna 2010. Rakennusten hirsirungoissa ei havaittu puutteita mutta verhouksen maalipintaa kuvailtiin huonokuntoiseksi. Vesikatteiden pinta arvioitiin huonokuntoiseksi ja räystäskourut oli asennettu ainoastaan sisäänkäyntikatoksiin.<sup>82</sup> Ikkunoissa havaittiin puutteita, jotka lisäävät riskiä vuotoihin. Ulko-oville suositeltiin huoltotoimenpiteitä ja sisätiloissa pesuhuoneiden pintamateriaalien uusimista.<sup>83</sup> Kuntoarvion yhteydessä toteutettiin myös asukaskysely, jossa tulivat mainituiksi ongelmat lämpötilassa, vetoisuudessa ja ilmanvaihdossa, lahot portaat ja ulkopuoliset hajut.<sup>84</sup>

Dokumentteja edellä mainittujen selvitysten jälkeen toteutetuista toimenpiteistä ei ollut saatavilla tämän selvityksen tekemisen yhteydessä. Rakennusta ulkoapäin arvioiden kesällä 2020 voidaan kuitenkin todeta, että selvitysten suositamia korjauksia on tehty. Esimerkiksi vesikate vaikuttaa hyväkuntoiselta, katolle on asennettu lapetikkaat ja räystäskourut on lisätty kaikille kattolappeille.

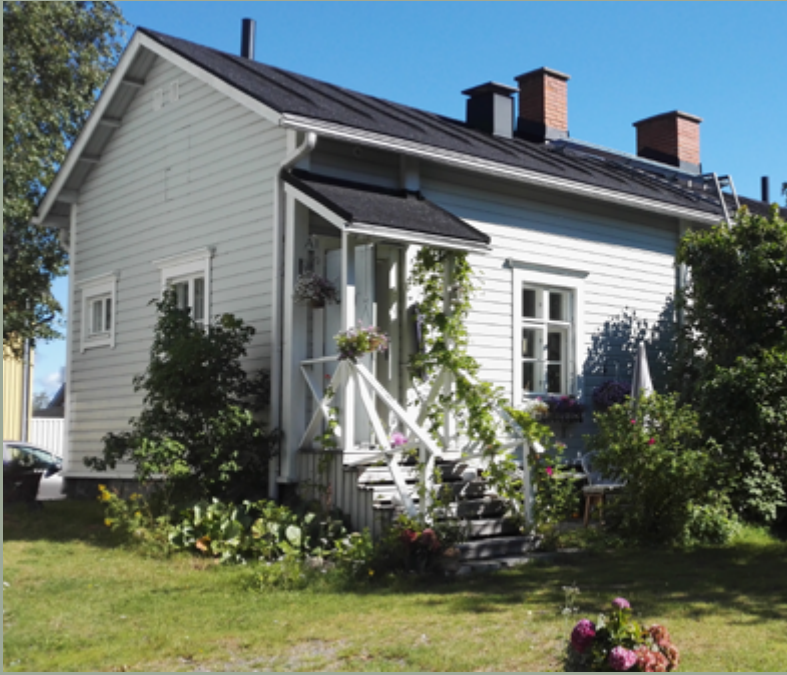
55. Pikisaarentie 5A sisäpihan puolelta kuvattuna vuonna 2020.

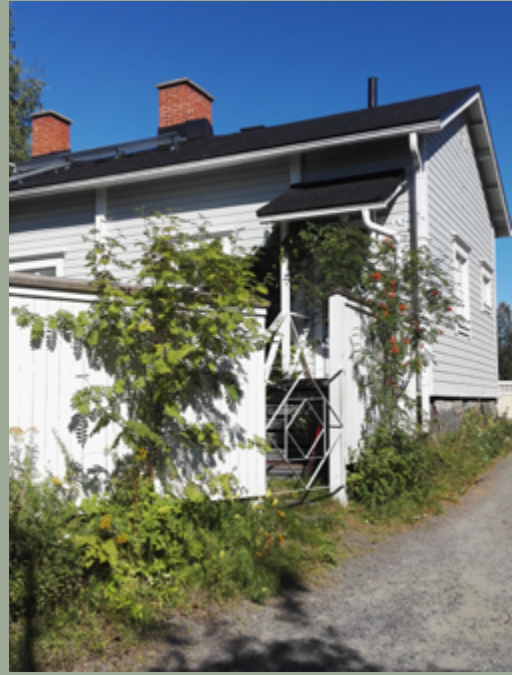
53. Pikisaarentie 5A:n kaupungin puoleinen pääty Valimokadulta kuvattuna vuonna 2020.

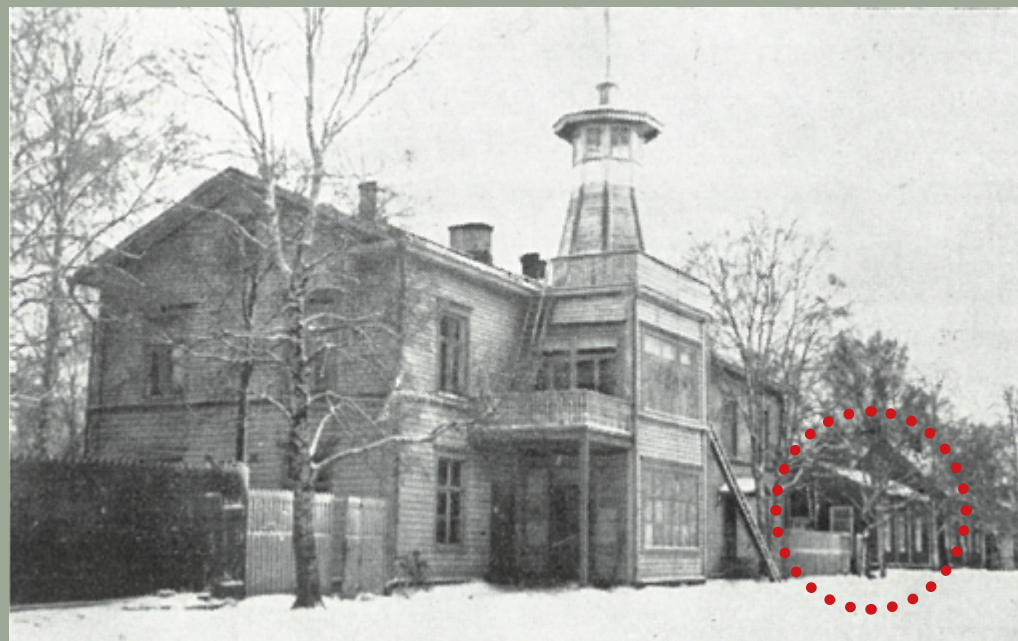
56. Kuvassa etualalla Konepajan konttori, jonka jälkeen tien varrella kohdetontin 19 rakennuksia. Kuva: Outakoski, 1949. s.33 /Sanomalehti Kaleva. Selvityksen tekijä on merkinnyt rakennuksen 5A punaisella pisteiviivalla.

Tätä selvitystä tehtäessä Pikisaarentie 5A:n alkuperäisiä rakennuspiirustuksia ei ollut käytettävissä. Paikalle on kuitenkin merkitty rakennus jo vuoden 1856 kartassa. 5A on esitetty olemassa olevana rakennuksena myös Pikisaarentie 7A ja 7B rakennuspiirustuksissa 1880-luvulla. Rakennuksen säilyneisyyden arviointiin sopivista selvitystä tehtäessä löydetyistä dokumenteista oheinen valokuva no.58 lienee varhaisin. Tontin 19 rakennuksista kuvassa näkyvät kaikki, joten kuva on otettu vuoden 1889 jälkeen. Rakennus 7B:n sijaintipaikalla kuvassa on nykyistä pienempi, vuonna 1907 tulipalossa tuhoutunut rakennus, mikä rajaa myöhäisimmäksi mahdolliseksi kuvausajankohdaksi vuoden 1907. Pikisaarentie 5A on Konepajan konttorista seuraava rakennus.

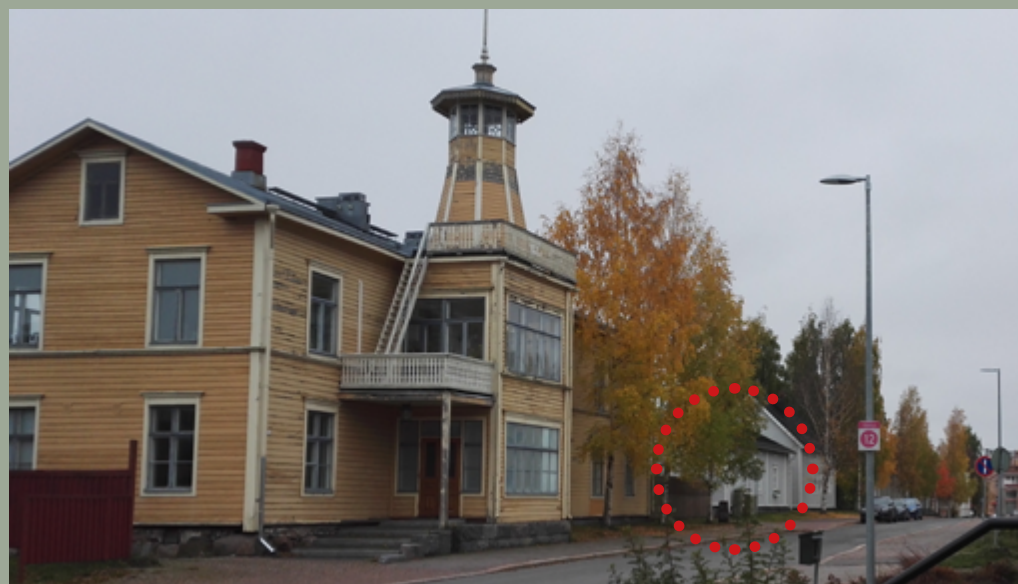
57. Pikisaarentie näkymässä Korkeasaaren suuntaan vuonna 2020. Selvityksen tekijä on merkinnyt rakennuksen 5A punaisella pisteiviivalla.

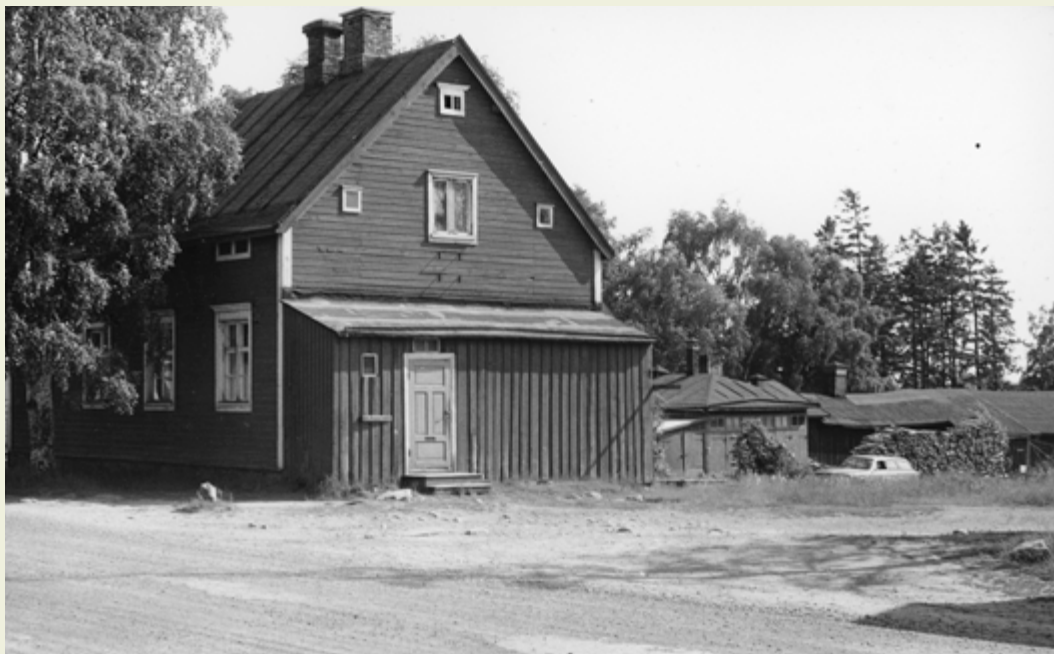
59. Pikisaarentie 5B vuonna 1972. Kuva: Raimo Ahonen, 1972. Pohjois-Pohjanmaan museon kokoelmat.

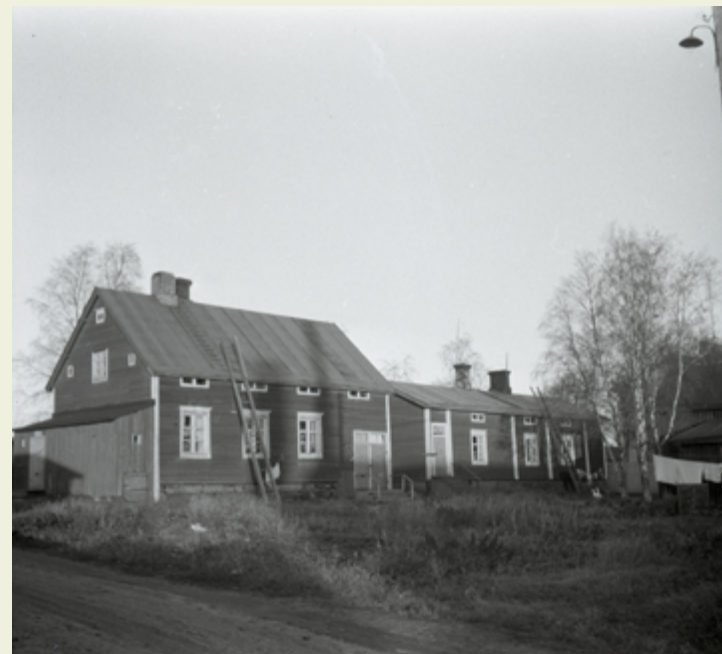
61. Pikisaarentie 5A ja 5B sekä pihaa vuonna 1948. Kuva: Esko Sarasmo. Pohjois-Pohjanmaan museon kokoelmat.

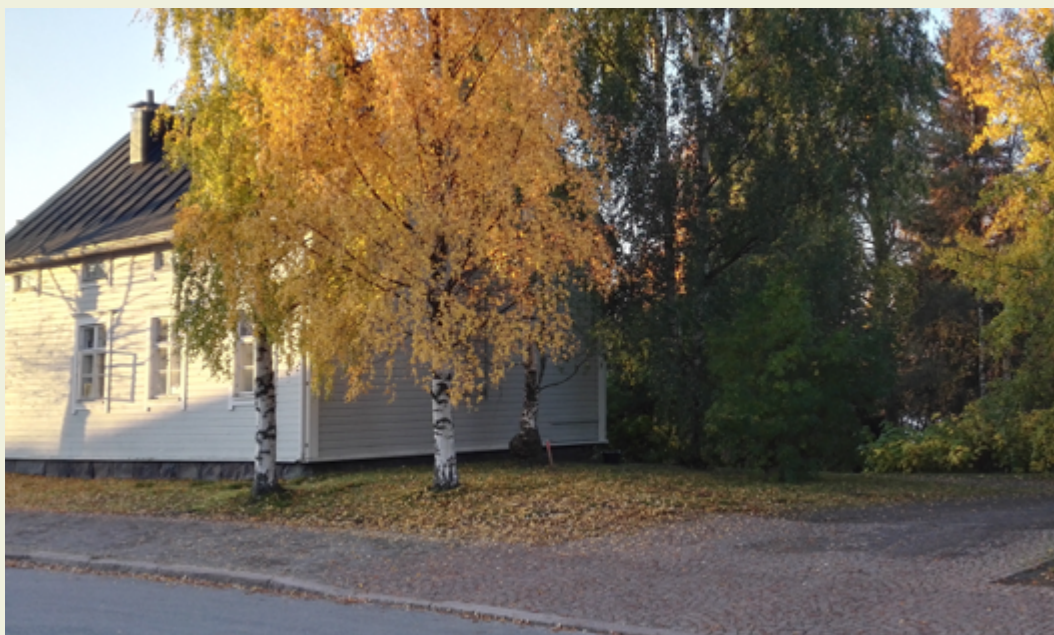
60. Pikisaarentie 5B vuonna 2020 Pikisaarentieltä kuvattuna.

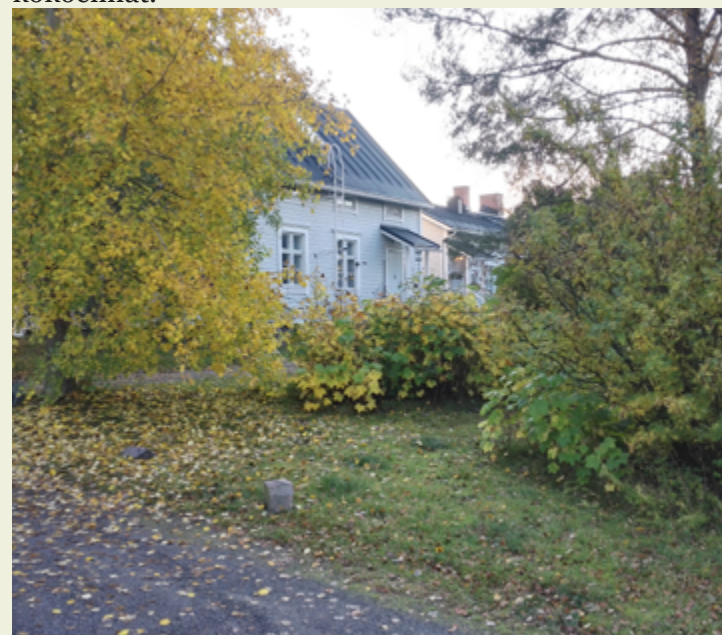
62. Pikisaarentie 5B vuonna 2020 pihan puolelta kuvattuna.

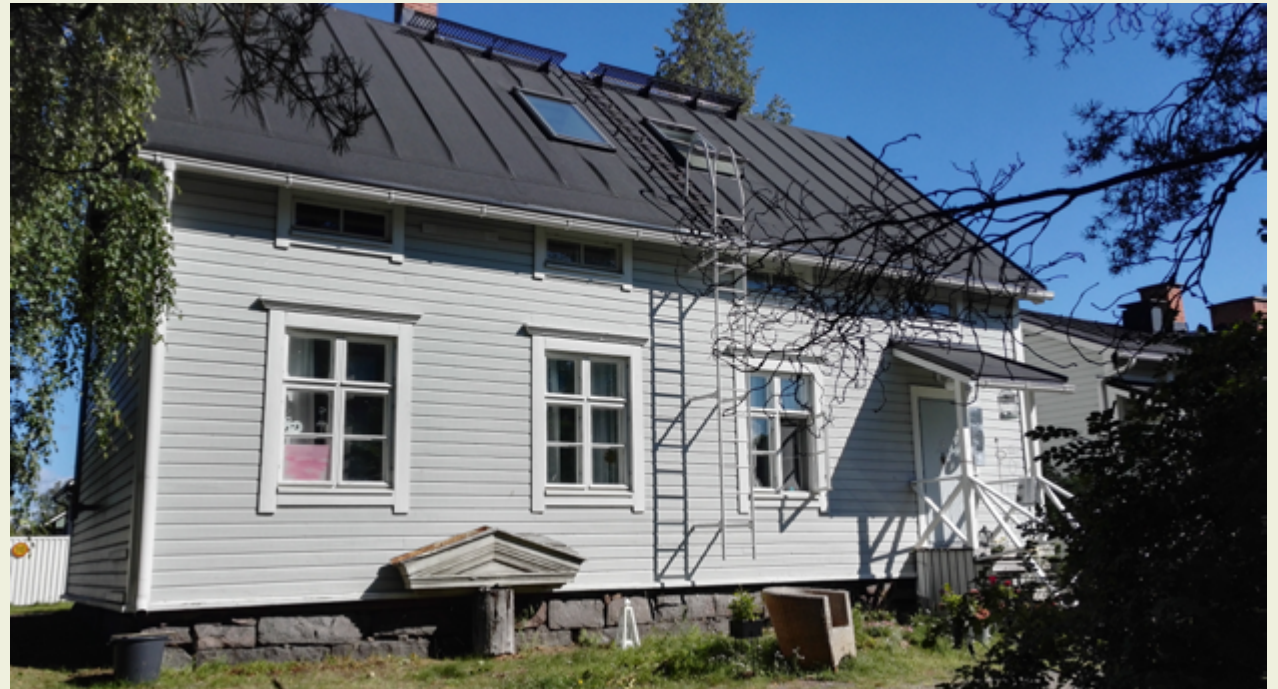
68. Pikisaarentie 5B pihan puolelta kuvattuna, 2020.

Tontin rakennuksista 7A ja 7B kertovaa varhaista aineistoa on säilynyt enemmän, kuin rakennuksista 5A ja 5B. Rakennusten 7A ja 7B säilyneisyyden taso on korkea. Vaikka rakennusta 5B koskevaa varhaista aineistoa on vain vähän, voidaan arvioida rakennuksen olevan erittäin hyvin säilynyt, kuten tontin rakennukset 7A ja 7B. Rakennus on osa Pikisaaren tarinaa, saaren teollista menneisyyttä ja työväen asumisen historiaa. Rakennuksella on historiallista arvoa. Pikisaarentie 5B on osa Pikisaarentien katujulkisivua ja kaupunkikuvallisesti tärkeässä osassa.

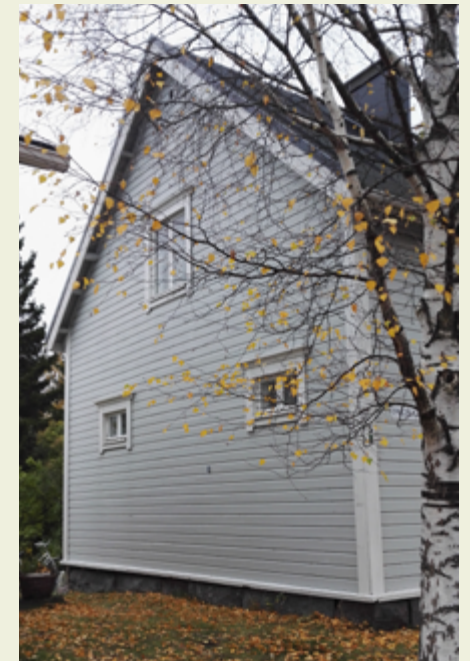
69. Kaupungin puoleinen pääty, 2020.

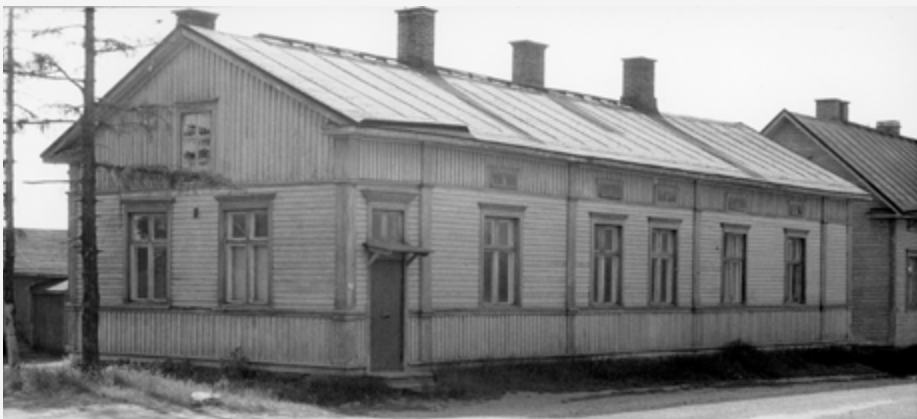
78. Pikisaarentie 7A vuonna 1972. Kuva: Raimo Ahonen, 1972. Pohjois-Pohjanmaan museon kokoelmat.

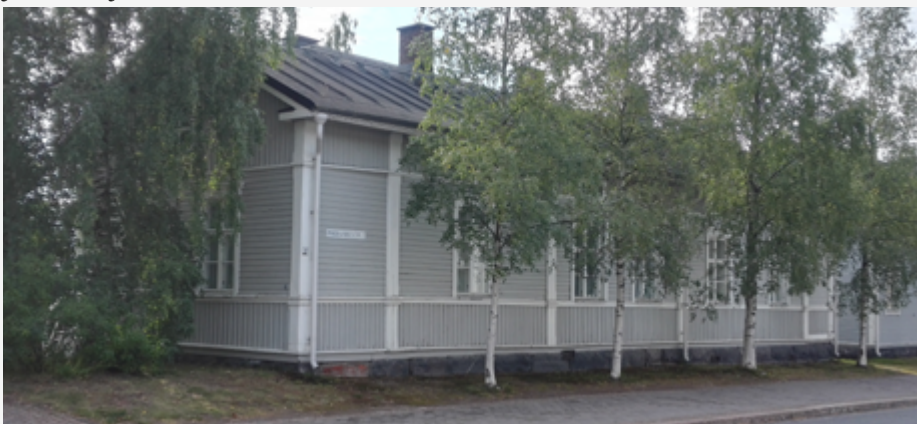
79. Pikisaarentie 7A vuonna 2020.

Rakennusta 7A koskevaa varhaistakin aineistoa oli käytössä selvitystä tehtäessä. Rakennuksen voidaan arvioida olevan erittäin hyvin säilynyt. Pikisaarentie 7A kuuluu tontin 19 rakennusten muodostamaan eheään kokonaisuuteen, joka kertoo saaren teollisesta menneisyydestä ja työväen asumisen historiasta. Rakennus on historiallisesti arvokas. Pikisaarentie 7A on myös osa Pikisaarentien katujulkisivua ja kaupunkikuvallisesti tärkeässä osassa, mikä tekee siitä myös ympäristöllisesti arvokkaan.

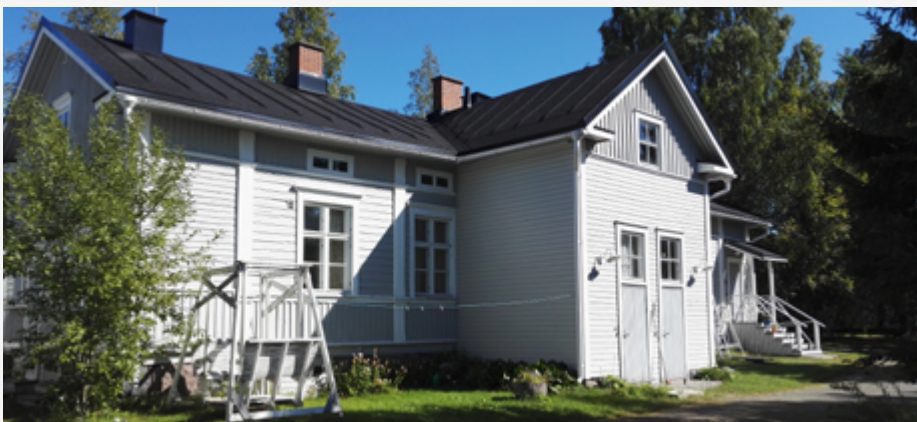
80. Pikisaarentie 7A sisäpihan puolelta vuonna 2020.

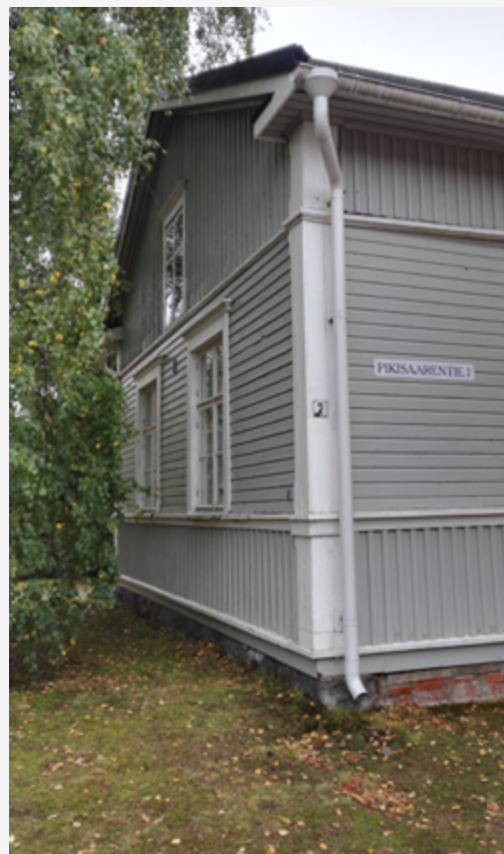
81. Kaupungin puoleinen pääty vuonna 2020.

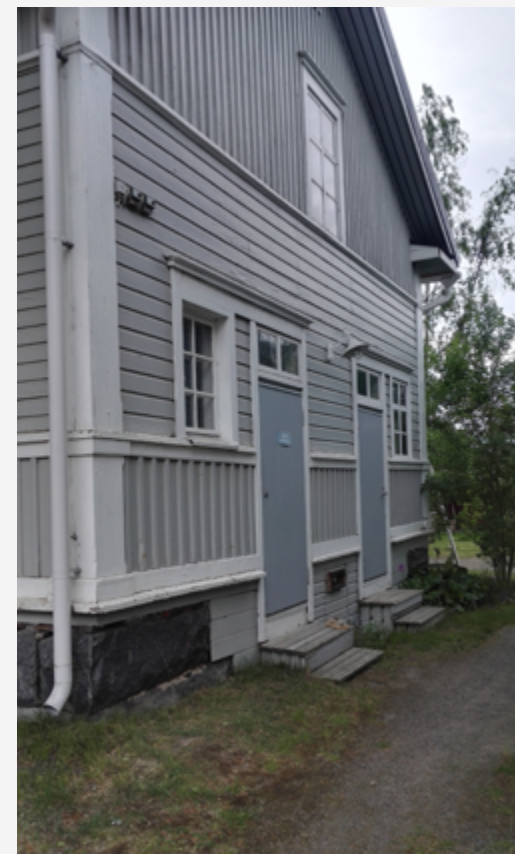
82. Korkeasaaren puoleinen pääty, 2020.

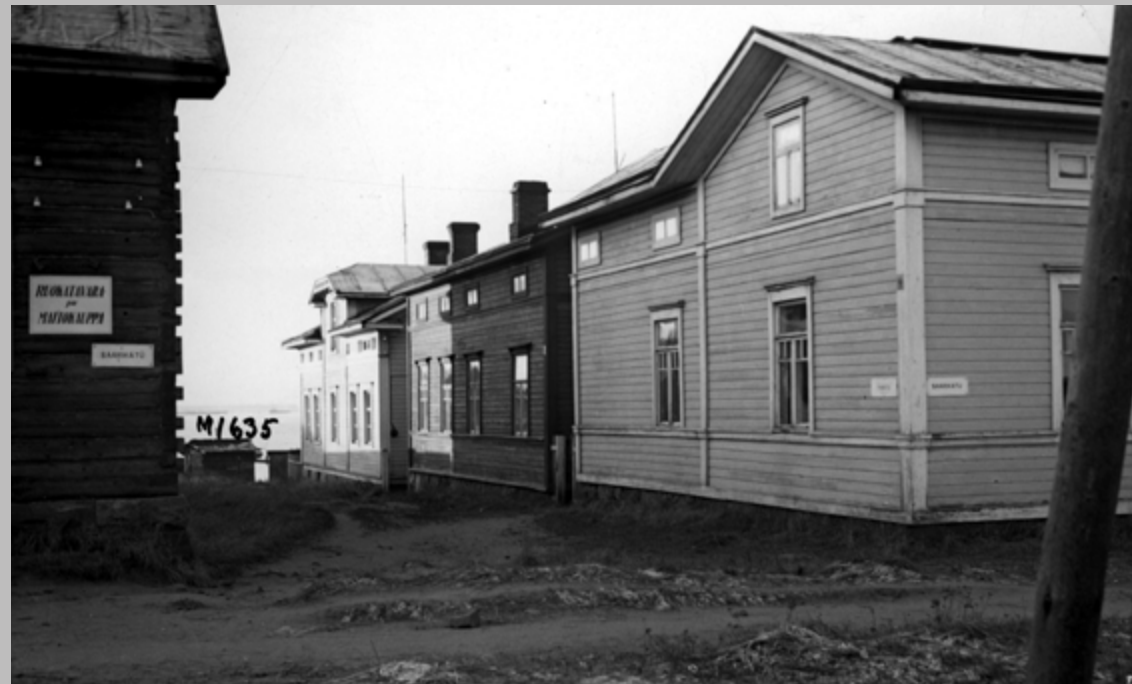
86. Pikikatu vuonna 1938. Kadun vasemmalla puolella nykyisen Pikisaarentie 7B:n kulma, varustettuna ”RUOKATAVARA- ja MAITOKAUPPA” -kyltillä. Muutossuunnitelmat myymälälle kyseisellä sijainnilla on hyväksytty seuraavana vuonna, joulukuun viidentenä päivänä. Kuvasta voidaan huomata myös rakennuksen 7B julkisivun olevan hirsipintainen. Kuva: Kalevan arkisto, 23.11.1938.

Rakennuksen 7B kulmassa toimi Osuuskauppa Arinan myymälä noin kolmenkymmenen vuoden ajan. Käyttötarkoituksen muutosta koskevat rakennuspiirustukset kulmahuoneistolle/-huoneistoille vahvistettiin 5.12.1939 Oulun kaupungin maistraatissa.<sup>107</sup> Asuintilat muutettiin myymäläkäyttöön ja kauppaliike toimi paikalla vuoteen 1972.<sup>108</sup> Myymälään kuuluvat tilat myymälänhoitajalle, ruokatavaralle, sekatarvaralle, maitomyymälälle sekä varaston. Valokuva vuodelta 1938 näyttää rakennuksessa toimineen ”ruokatavara- ja maitokauppa” jo ennen käyttötarkoituksenmuutosta. Kuvasta nähdään rakennuksen julkisivun olleen hirsipintainen. Vuosien 1938 ja 1949 välillä ajoittuvassa valokuvassa hirsirunkoa peittää lautaverhous.

Päärakennukset ovat asuinkäytössä, kuten valmistuessaan 1800-luvun lopulla ja 1900-luvun alussa. Talousrakennukset, myös 2000-luvulla toteutetut, sijaitsevat ensimmäisten asemakaavojen ja asemapiirrosten kertomilla paikoilla. Rakennuksista on pidetty huolta; päärakennusten ulkoarkkitehtuuri on muodoiltaan ja aukoituksiltaan säilynyt alkuperäisen mukaisena ja rakennusten kunto asumisen mahdollistavana. Julkisivujen värisävyt ovat vaalentuneet; vanhemmissa valokuvissa julkisivut ovat varsin tummat, nykyään sävyt ovat vaaleat. Kuvassa vuodelta 1938 rakennuksen 7B julkisivuissa on hirsipinta, nykyään hirren peittää lautaverhous.

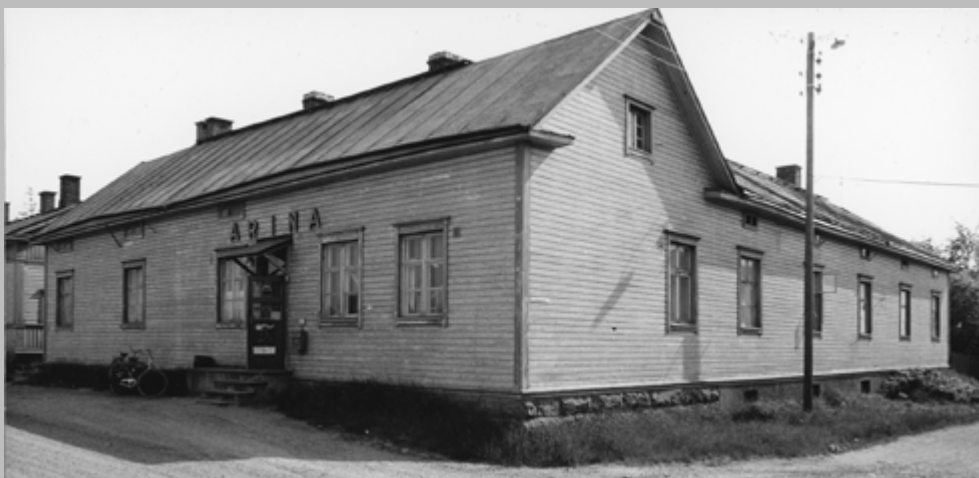
87. Arinan myymälä rakennuksessa Pikisaarentie 7B vuonna 1972. Kuva: Raimo Ahonen, 1972. Pohjois-Pohjanmaan museon kokoelmat.

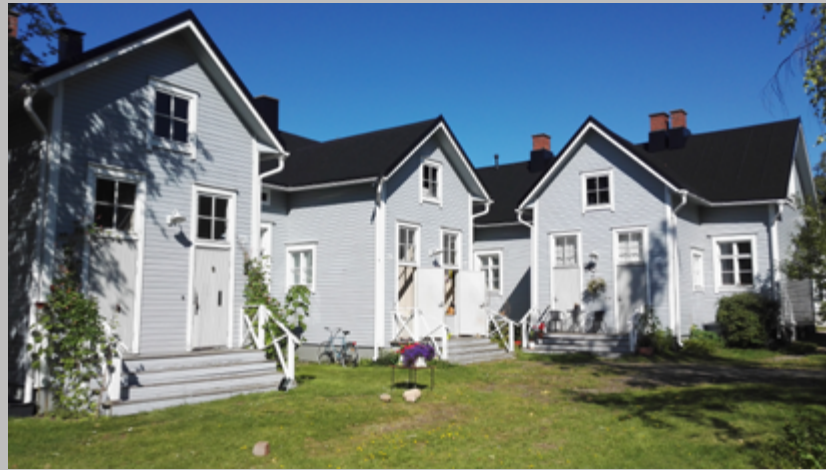
94. Pikisaarentie 7B pihan puolelta, 2020.

Tätä rakennushistoriaselvitystä tehtäessä ei ollut saatavilla tarkkaa tietoa kuntoarvion ja kuntotutkimuksen suosittelemien toimenpiteiden toteuttamisesta. Kesällä 2020 ulkoapäin arvioiden voidaan kuitenkin todeta vesikate hyväkuntoiseksi ja se on siis uusittu tutkimusten jälkeen. Katolle on myös asennettu kattovarusteet. Perustusten vieressä ei kasva pensasaitaa.

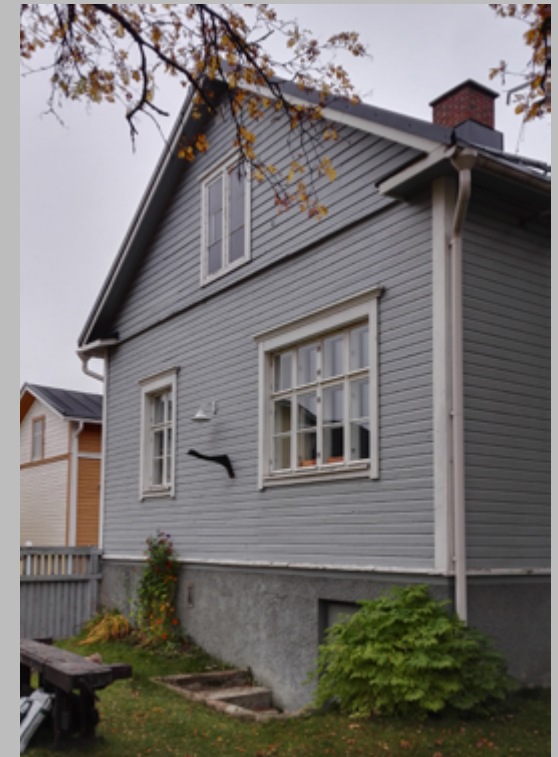
95. Pikikadun viereisen rakennussiiven rannan puoleinen pääty, 2020.

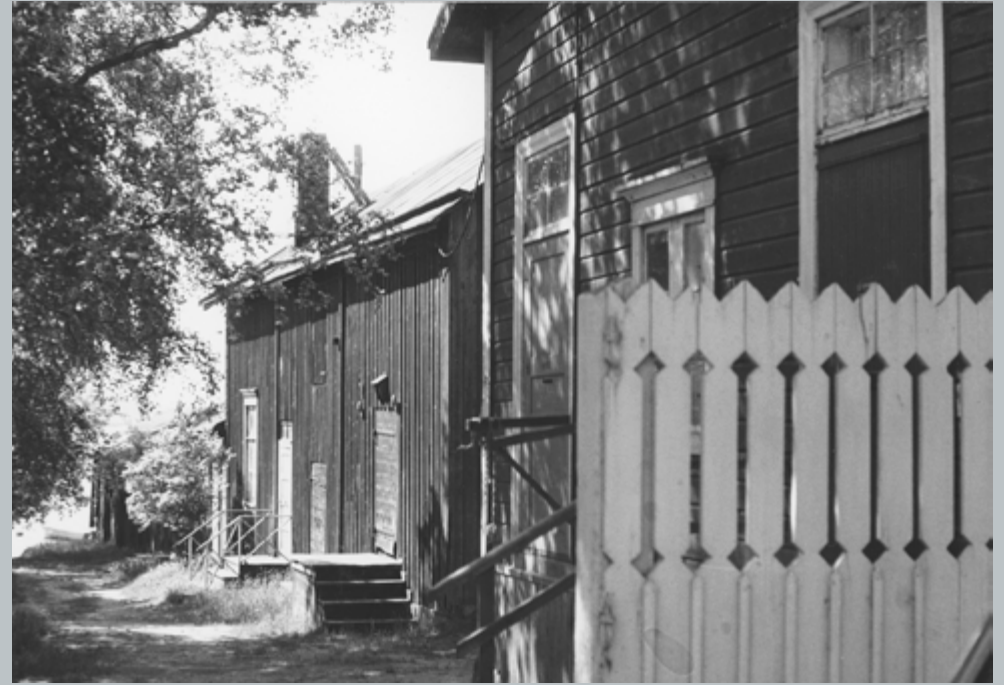
97. Valimokadun vartta Pikisaarentieltä katsottuna 1970-luvulla. Kuva: Raimo Ahonen, 1972. Pohjois-Pohjanmaan museon kokoelmat.

Tontin 19 Valimokadun varrelle sijoittuvat kolme talousrakennusta on rakennettu 1800-luvun lopulla ja 1900-luvun alussa.<sup>57</sup> Toisiinsa kiinni toteutetut talousrakennukset ovat sekä hirs- että rankarunkoisia ja perustus on toteutettu luonnonkivistä. Hirsirunkoa peittävä lautaverhous sekä lautarakenteiset ulkoseinät ovat punamullattuja.

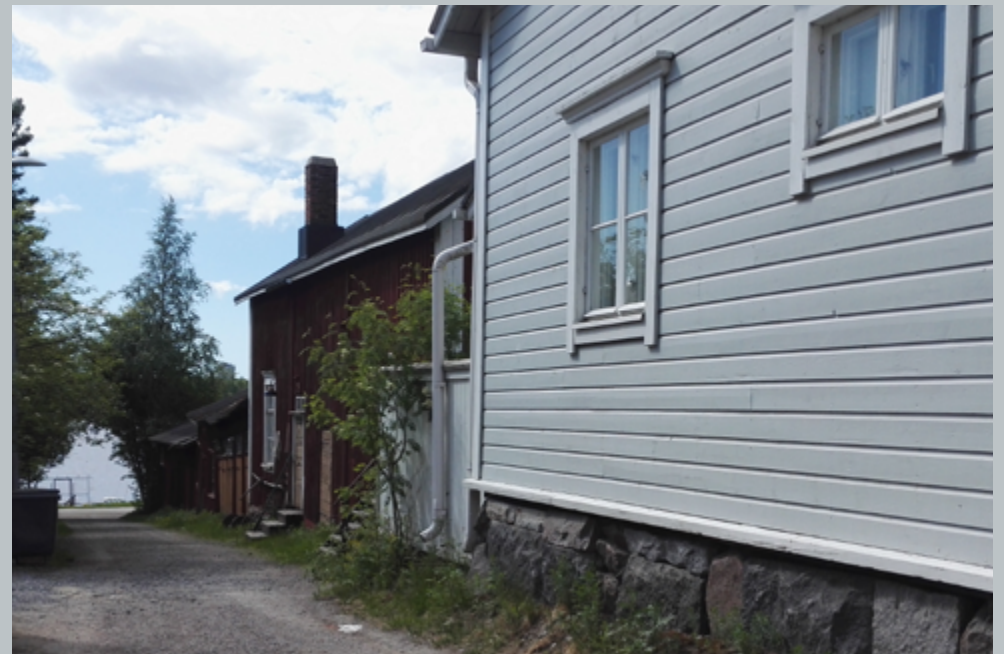
98. Valimokatu 2020.

Tontin 19 rakennuksille vuonna 2010 tehdyssä kuntoarviossa talousrakennuksissa todettiin rakennusten painumista, lahovaurioita, verhouautojen irtoamia, katteen sammaloitumista ja jälkiä kattovuodoista.<sup>64</sup> Vuonna 2020 edellä mainitut puutteet ovat ulkopuolelta tarkasteltaessa huomattavissa Valimokadun varren talousrakennuksissa, lukuun ottamatta makasiinia. Ryhdikkäänä säilyneen makasiinirakennuksen kolmiorimahuopakate vaikuttaa kohtuullisen hyväkuntoiselta ja hormin läpivienti on suojattu juuripellityksellä. Talousrakennusrivin keskimäinen osa, entinen sauna- ja käymälärakennus on erittäin heikkokuntainen. Rakennus ei ole käytössä eikä sen sisätiloihin meneminen ole turvallista. Rannanpuoleisin talousrakennus on paremmassa kunnossa kuin keskimäinen mutta huonommassa kunnossa kuin makasiinirakennus. Vuokralaisen mukaan rannanpuoleista rakennusta remontoitiin talkootyönä vuosittain vaihteessa. Korjaustoimenpiteisiin kuului runkorakenteiden vahvistamista, vesikatteen ja osittain sen alapuolisen laudoituksen uusimista sekä julkisivujen maalausta.<sup>65</sup> Todennäköisesti Valimokadun varren talousrakennuksiin ei ole tehty kunnostustoimenpiteitä vuoden 2010 kuntoarvion jälkeen, lukuun ottamatta makasiinia.

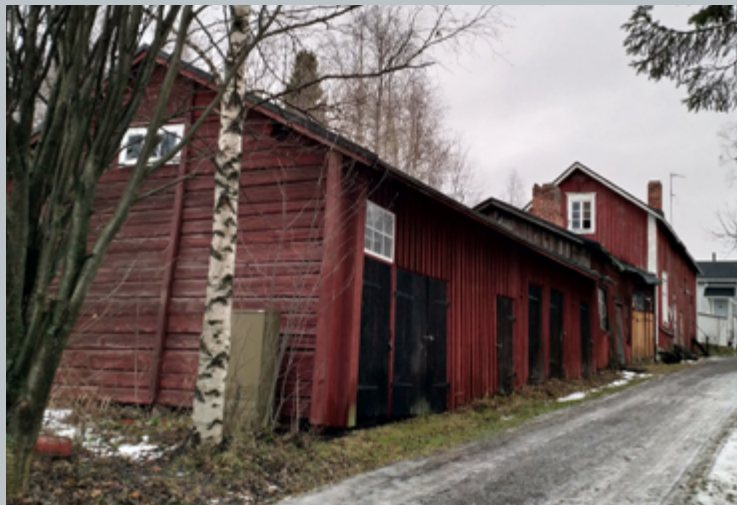
99. Valimokadun varren talousrakennukset rannan suunnalta katsottuna. Kuva: E.Kihlström/JK-ark., 2020.

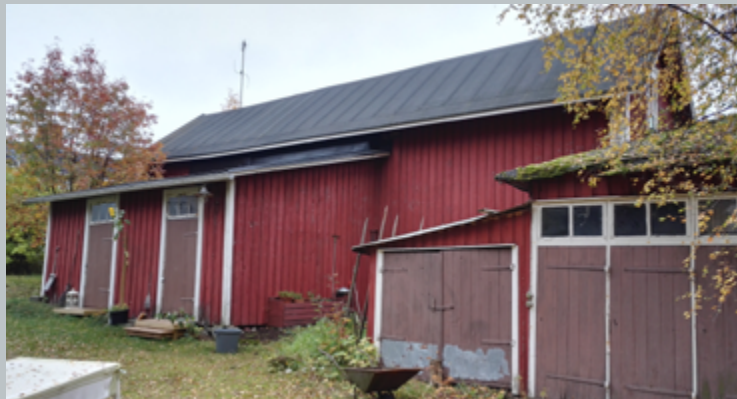
100. Valimokadun varren talousrakennuksia pihan puolelta kuvattuna vuonna 2020.

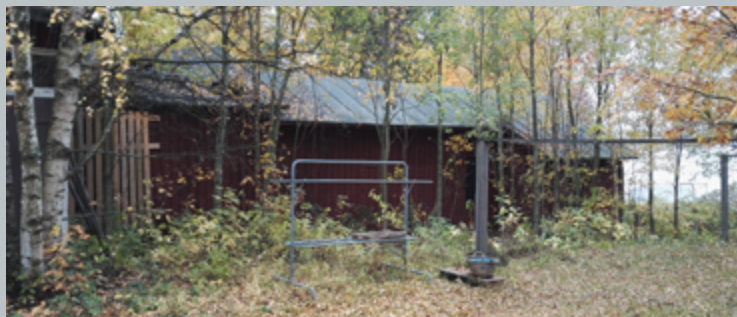
101. Valimokadun varren talousrakennusten rannan puoleinen osa pihan puolelta kuvattuna vuonna 2020.

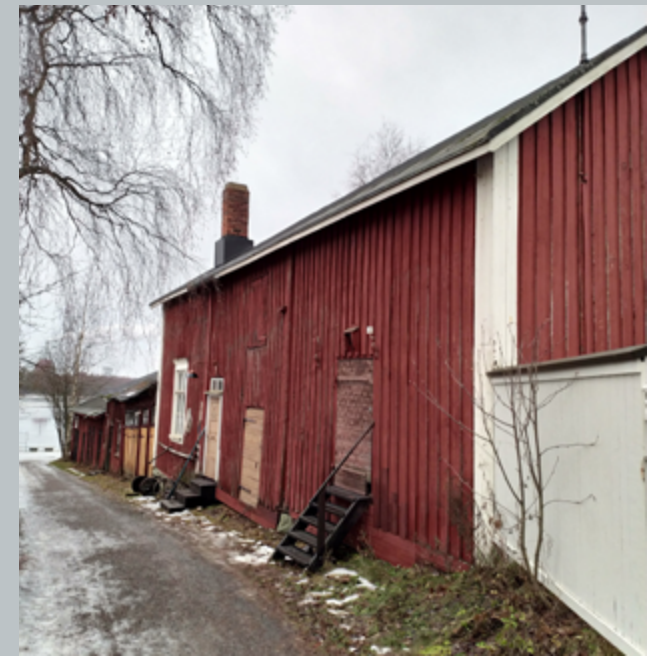
102. Talousrakennukset Valimokadun varrella, Pikisaarentien suunnalta katsottuna. Makasiinirakennus on kuvassa etualalla. Kuva: E. Kihlström / JK-arkkitehdit, 2020.

Pikisaarencatua lähinnä sijaitseva makasiinirakennus on todennäköisesti siirretty paikalle. Rakennus toimi alun perin ruokamakasiinina ja se on ollut osittaisessa asuinkäytössä.<sup>58</sup> Makasiinissa on toiminut myös sepän paja<sup>59</sup>. Tällä hetkellä makasiinirakennus on asukkaiden varastokäytössä. Tämän selvityksen teon ajankohtana myös rannanpuoleisinta rakennusta käytetään varastona. Keskimmäinen talousrakennus on rivin vanhin<sup>60</sup> ja siinä sijaitsivat aikanaan sauna ja käymälät<sup>61</sup>. Tällä hetkellä rakennus ei ole käytössä. Talousrakennusrivin rannanpuoleisessa päädyssä on sijainnut myös neljäs piharakennus, joka palveli eläinsuojana.<sup>62</sup> Vuoden 1985 asemakaavassa Valimokadun varren rakennusrivi ei ulotu yhtä lähelle rantaa kuin Puijolan ajantasapiirroksessa vuonna 1976,<sup>63</sup> mistä voidaan päätellä eläinsuojan tulleen puretuksi vuosien 1976 ja 1985 välillä.

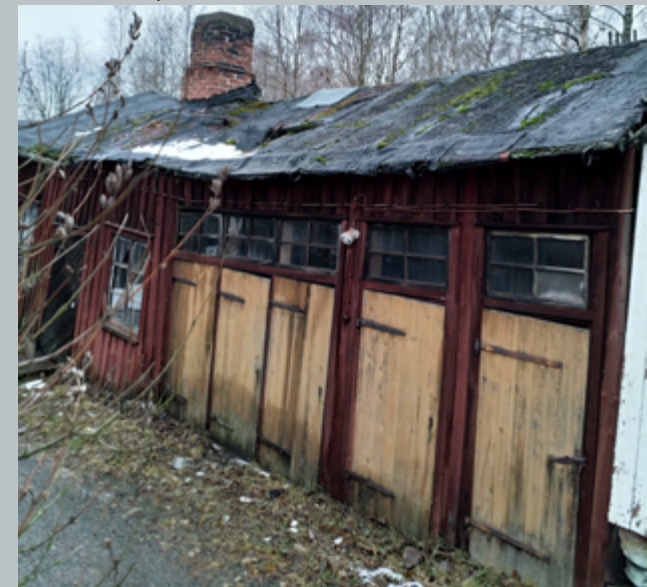
103. Entinen sauna- ja käymälärakennus. Kuva: E.Kihlström / JK-arkkitehdit 2020.

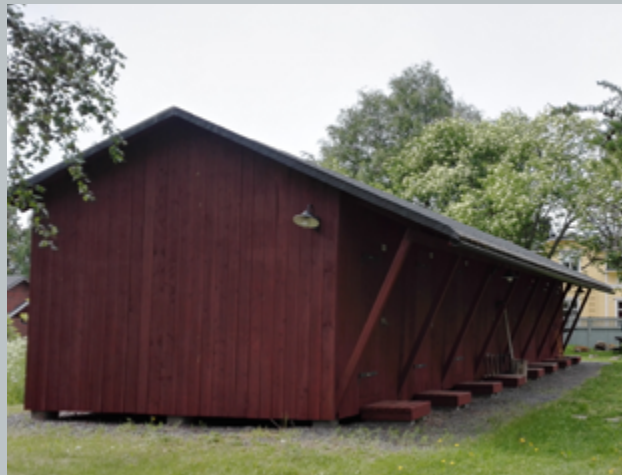
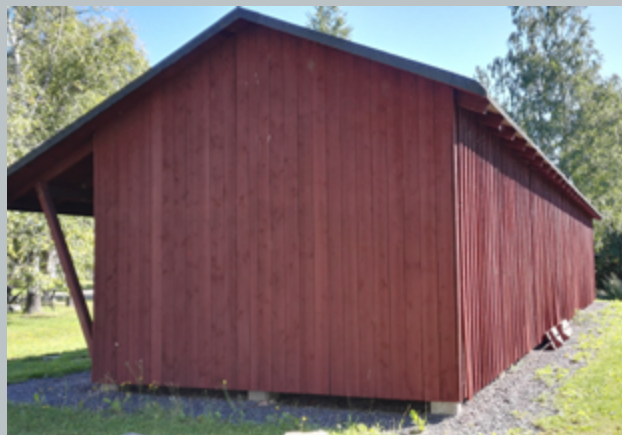
112. Liiteri, 2020.

113. Liiteri, 2020.

Tontin rakennuksille vuonna 2010 tehtyyn kuntoarvioon kuuluneessa kyselyssä asukkaat toivoivat pihalle jätekatosta. Kuntoarviossa todetaan Pikisaarentie 7A ja 7B:n pihapiirissä sijainneen talousrakennuksen olevan erittäin heikkokuntoinen ja sortumisvaarassa.<sup>70</sup> Kyseinen rakennus tuhoutui tulipalossa jouluaattona vuonna 2010<sup>71</sup>. Nykyiset punamullalla maalatut jätekatos ja varastokäytössä oleva liiteri valmistuivat vuonna 2011.<sup>72</sup>

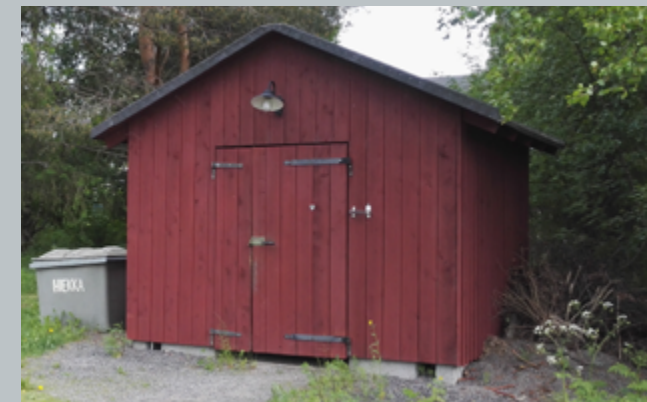
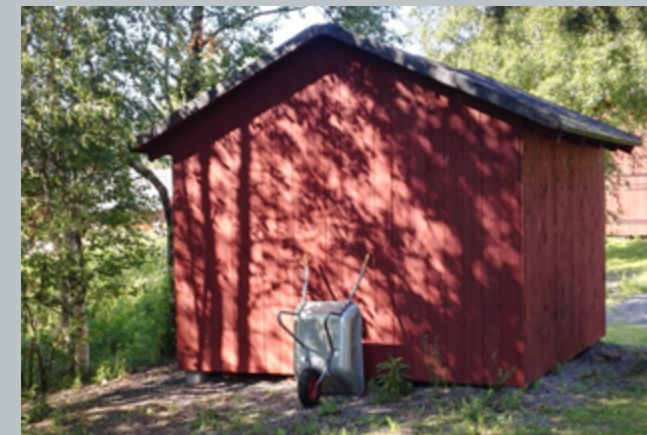
114. Jätekatos edestä, 2020.

115. Jätekatos takaa, 2020.

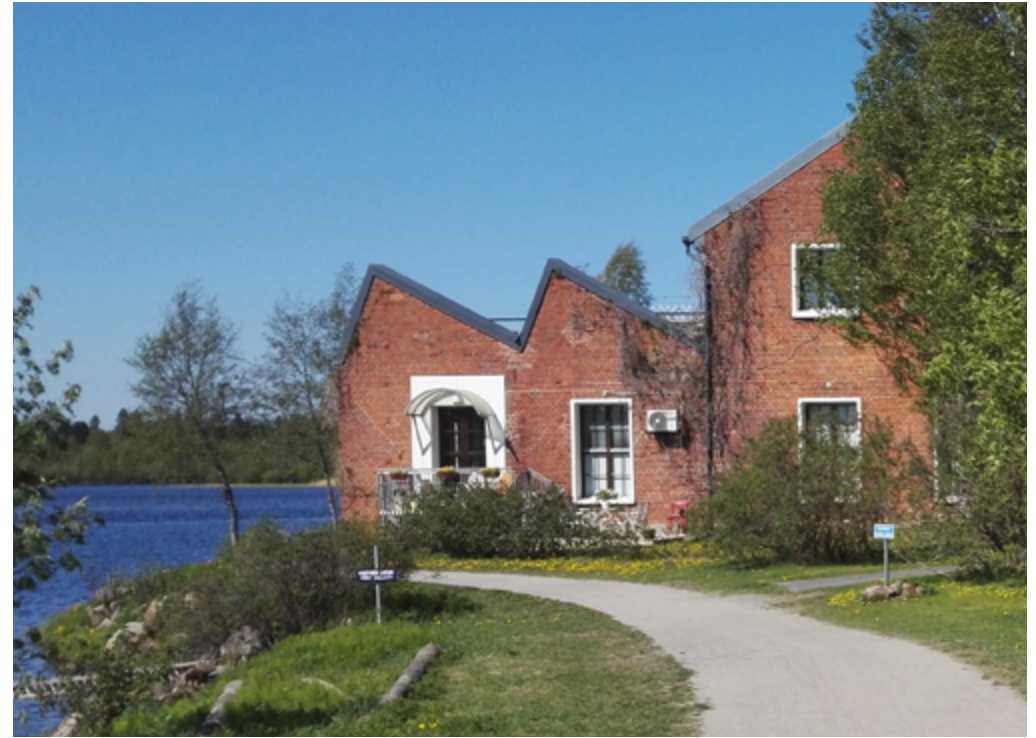
123. Pikikatu 3, vanha emalitehdas kesäkuussa 2020.

Pikisaaren käyttöönottosuunnitelmassa vuonna 1976 ehdotettiin veneilykeskuksen sijoittamista rakennukseen.<sup>121</sup> 1985 valmistuneessa asemakaavassa alue on määritelty liike- ja toimistorakennuskäyttöön.<sup>122</sup> Kaavamuutoksessa 1994 sallittiin myös asuin-käyttö<sup>123</sup> - rakennuslupa 13 asunnon toteuttamiseksi emalitehtaan rakennukseen myönnettiin samana vuonna.<sup>124</sup>

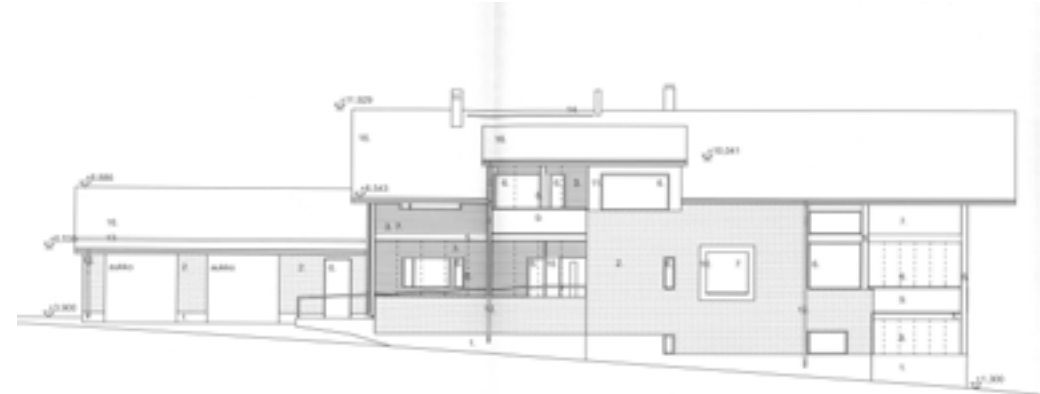
127. Julkisivu koilliseen 2008; emalitehtaan entisen ulkosrakennuksen paikalle on toteutettu yhden perheen asuinrakennus. Kuva: Oulun kaupungin rakennusvalvonnan arkisto.

Vuonna 2009<sup>125</sup> valmistui uudisrakennus emalitehtaan ulkorakennuksen vanhalle sijaintipaikalle<sup>126</sup>. Vuoden 1985 asemakaavassa nykyiset tontit 21 ja 22 muodostivat tontin 11.<sup>127</sup> Oletettavasti tonttijako muuttui vuoden 1994 suunnitelmien myötä.

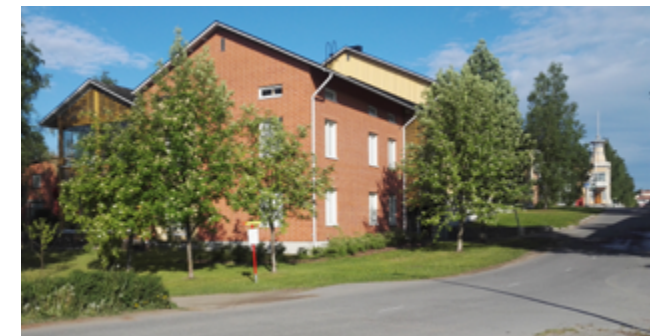
129. Konepajan korttelia kaupungin suunnalta Pikisaareen saavuttaessa, taustalla oikealla Konepajan konttorirakennus. 2020.

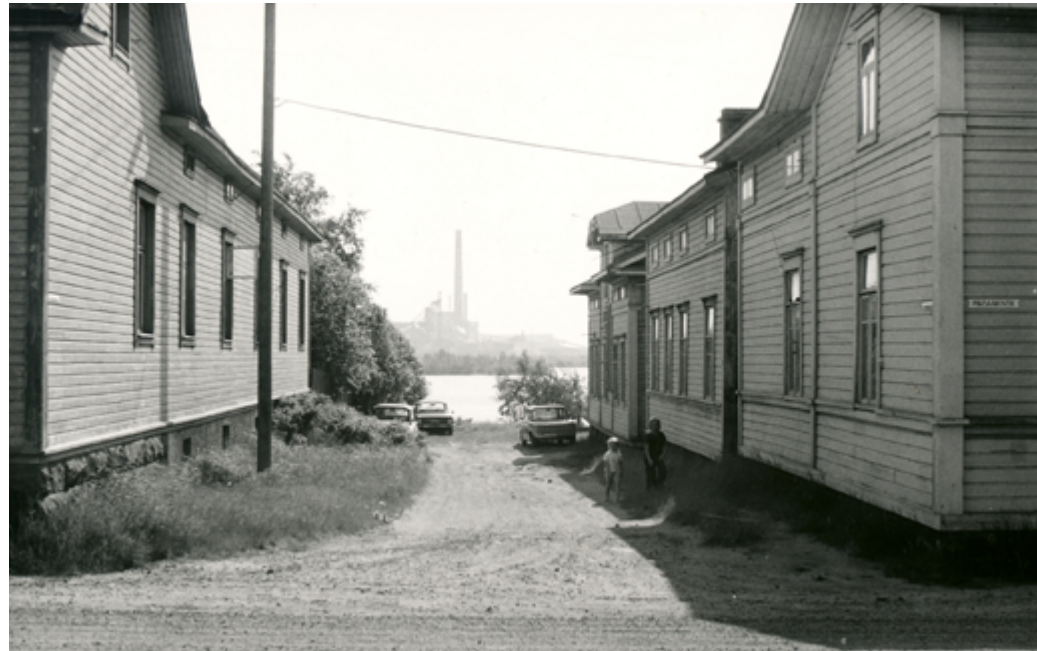
130. Näkymä Pikikadulle vuonna 1972. Kuvassa vasemmalla on Pikisaarentie 7B. Kuva: Raimo Ahonen, Pohjois-Pohjanmaan museon kokoelmat.

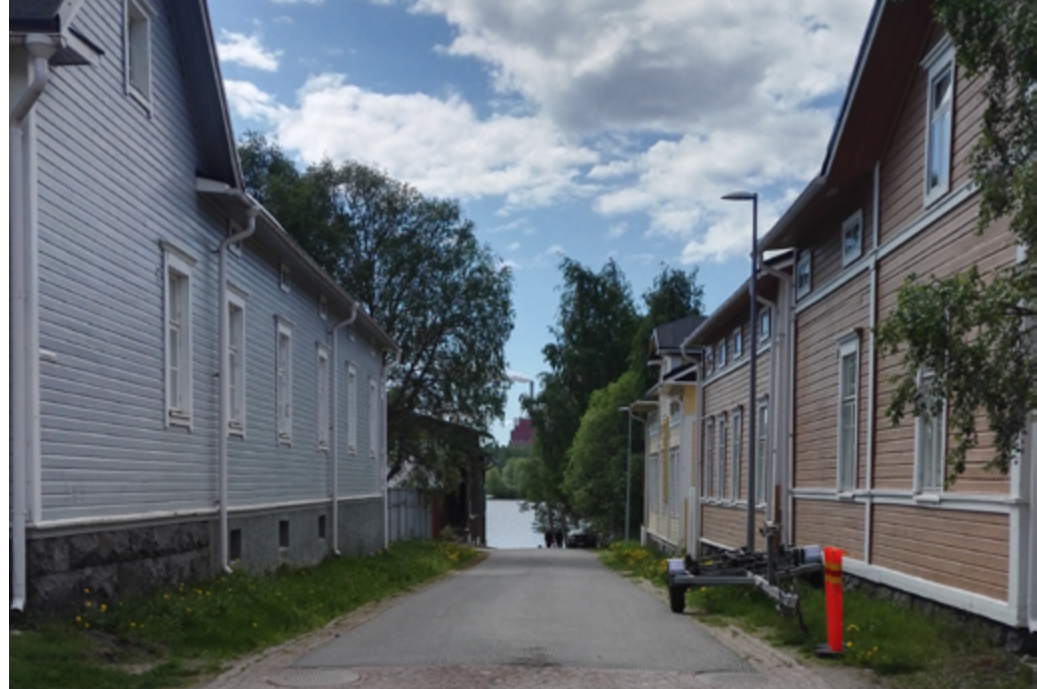
131. Näkymä Pikikadulle 2020.
