# *Pikisaari TONTTI 19*

Pikisaarentie 5-7, Oulu

RAKENNUSHISTORIASELVITYS

Arkkitehtitoimisto  
Järvinen & Kuorelahti Oy  
Oulu 5.3.2020

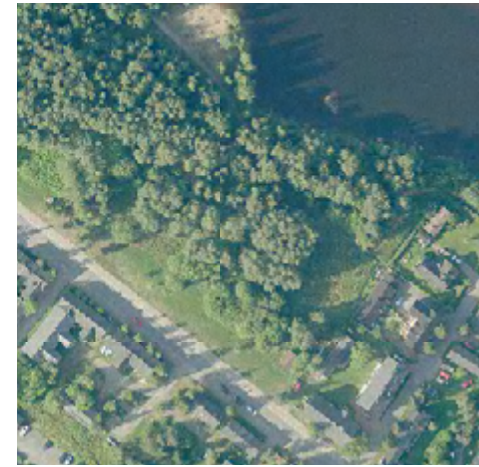
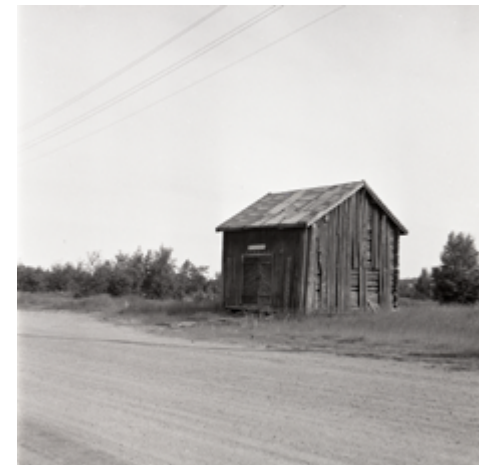
133. Paloaita Pikisaarentie 7:n kohdalla Pikisaarentien vastakkaisella puolella vuonna 1964. Kuva: Ahti Paulaharju, Pohjois-Pohjanmaan museon kokoelmat.

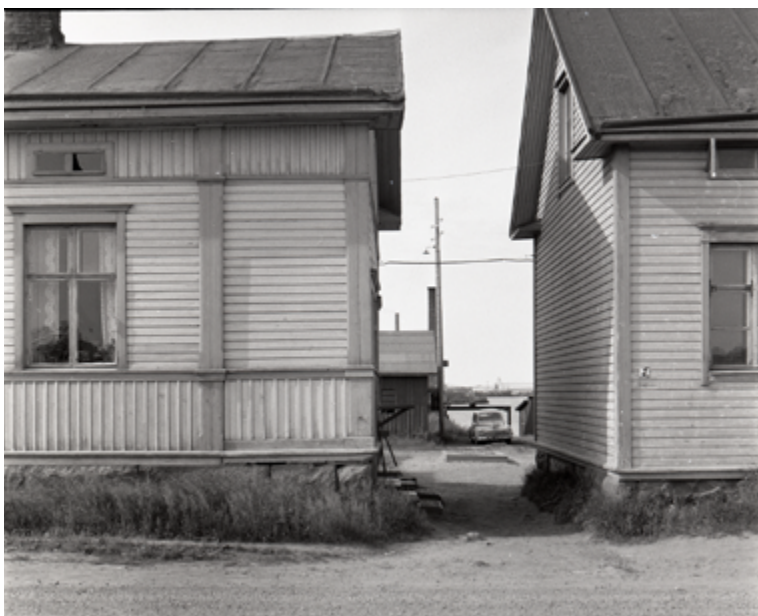
137. Näkymä Rommakonlahdelle ja sisäpihalle Pikisaarentie 7A ja 7B välistä vuonna 1964. Kuva: Ahti Paulaharju. Pohjois-Pohjanmaan museon kokoelmat.

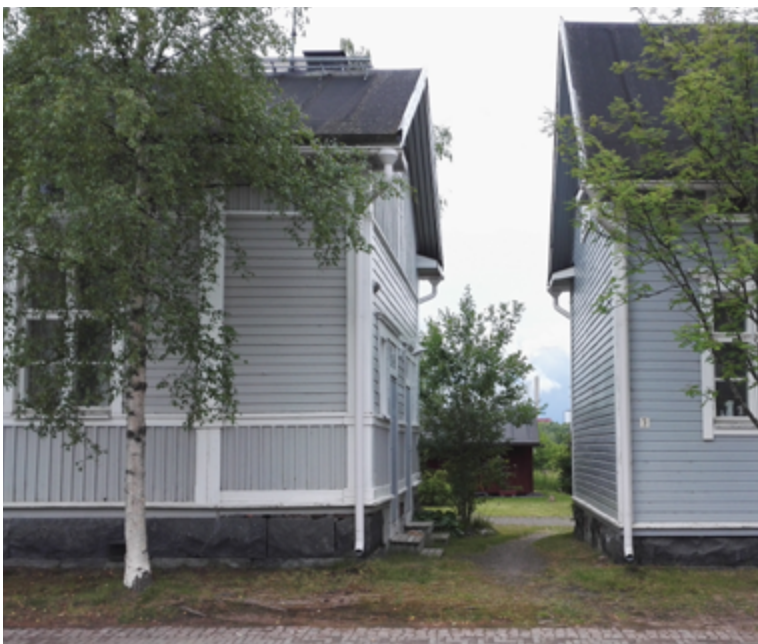
138. Näkymä Rommakonlahdelle ja sisäpihalle vuonna 2020.

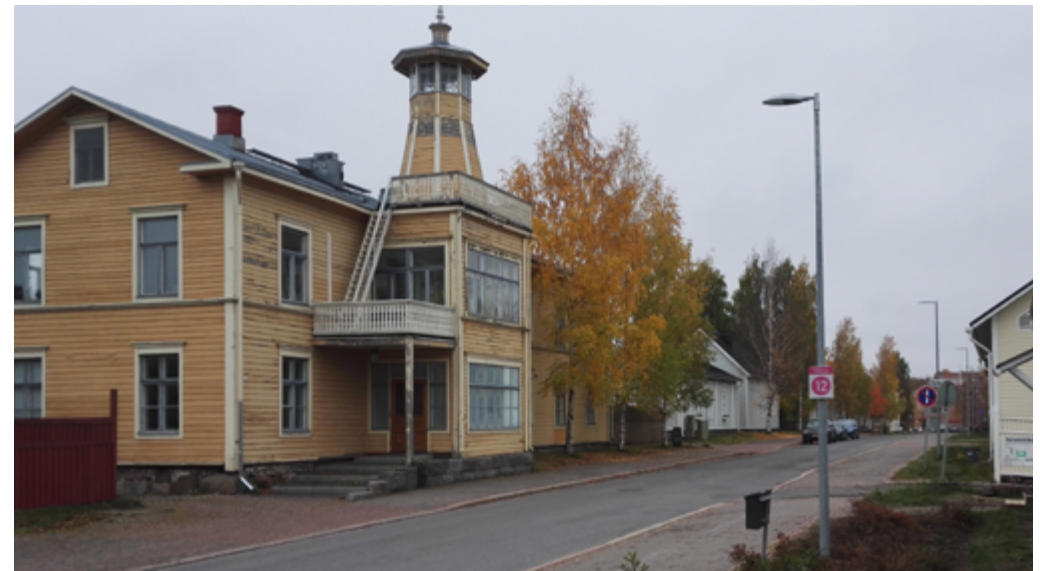
140. Pikisaarentien eteläpuolista katujulkisivua näkymässä Korkeasaaren suuntaan vuonna 2020. Valtaosa 1800-1900-lukujen vaihteen valokuvassa näkyvästä rakennuskannasta muodostaa myös 2020-luvun katujulkisivua.

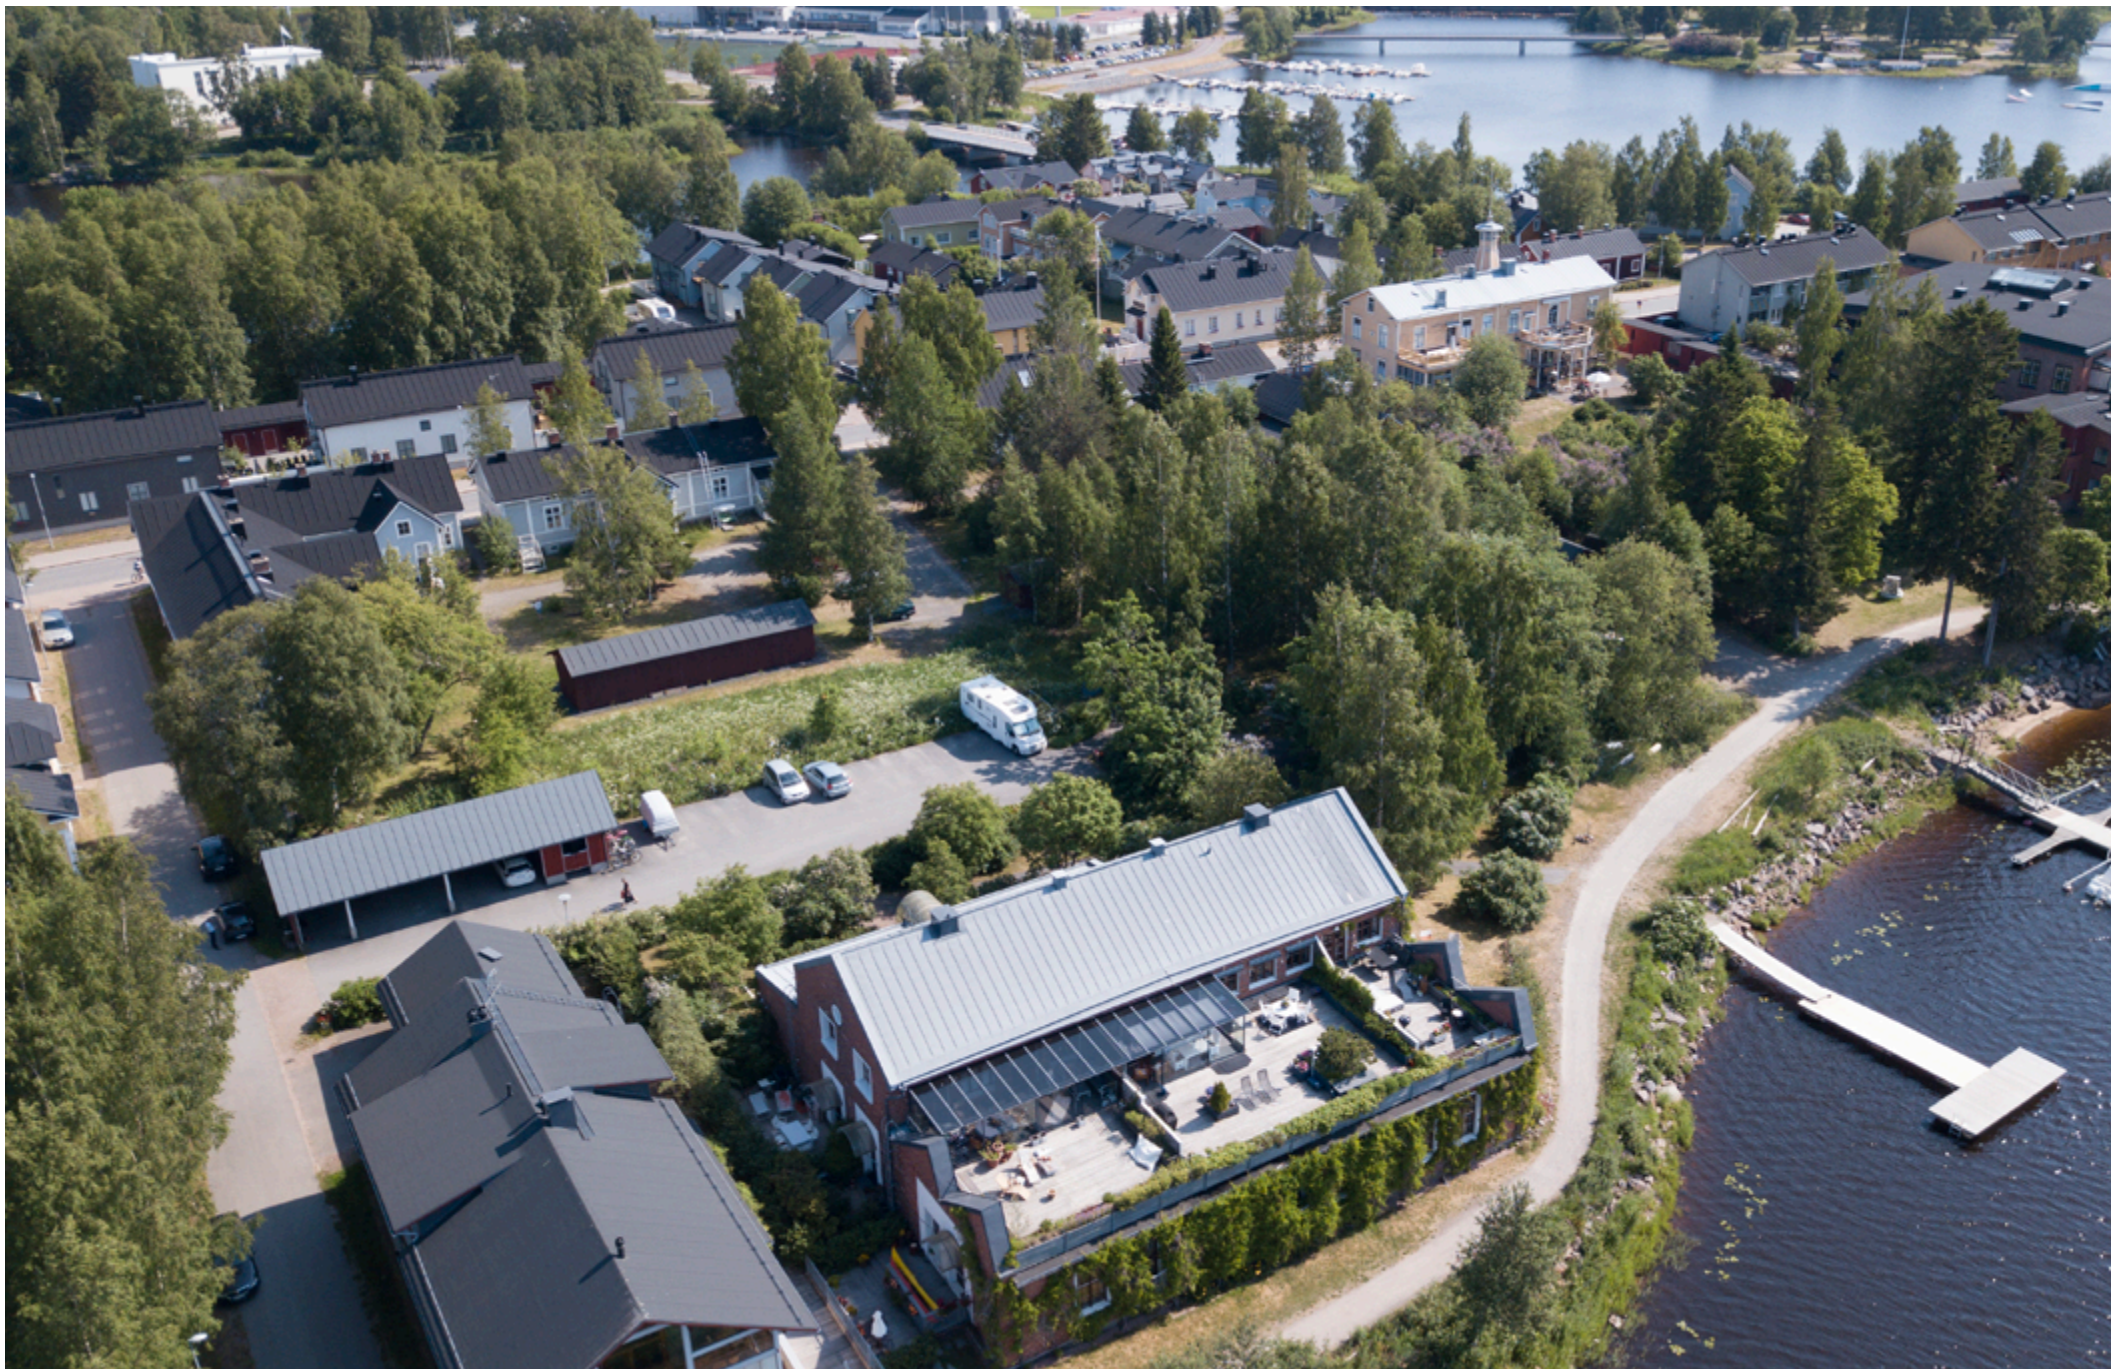
141. Kohdetontti ja kortteli 6 ilmakuvassa kesällä 2020 . Kuva: Sivakka Oy, 2020
