Tekijät  
Taskinen, Anna  
Kilpeläinen, Ella  
Puhelin  
+358 50 4356507  
Sähköposti  
ella.kilpelainen@afry.com  
Päiväys  
14/05/2024  
Projektitunnus  
101007812-049

Vastaanottaja  
Temotek Oy  
Kimmo Liisanantti

## **Luontoselvitys (lisäselvitys) osoitteessa Sahantie 10, Pateniemi, Oulu**

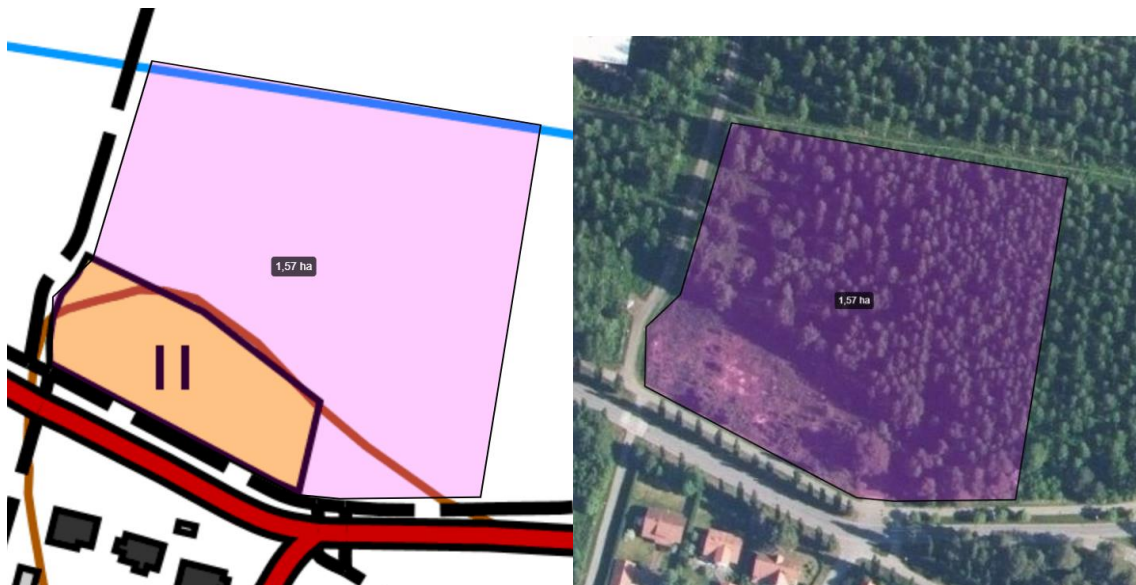
Kuva 1-2. Selvitysalue (violetti alue) peruskartalla ja ilmakuvassa (Maanmittauslaitos 2024).

Tämä lisäselvitys kohdentuu ainoastaan Temotekin noin 1,6 hehtaarin suuruisen kiinteistön alueelle (Kuva 1-2). AFRY Finland Oy:n biologi Anna Taskinen suoritti vajaan tunnin mittaisen (noin klo 8–8.40) maastokartoituksen alueella 13.5.2024. Maastossa keskityttiin alueen luonnonympäristön nykytilan muutosten tarkasteluun sekä kirjattiin ylös kartoitushetkellä havaittua eläinlajistoa.

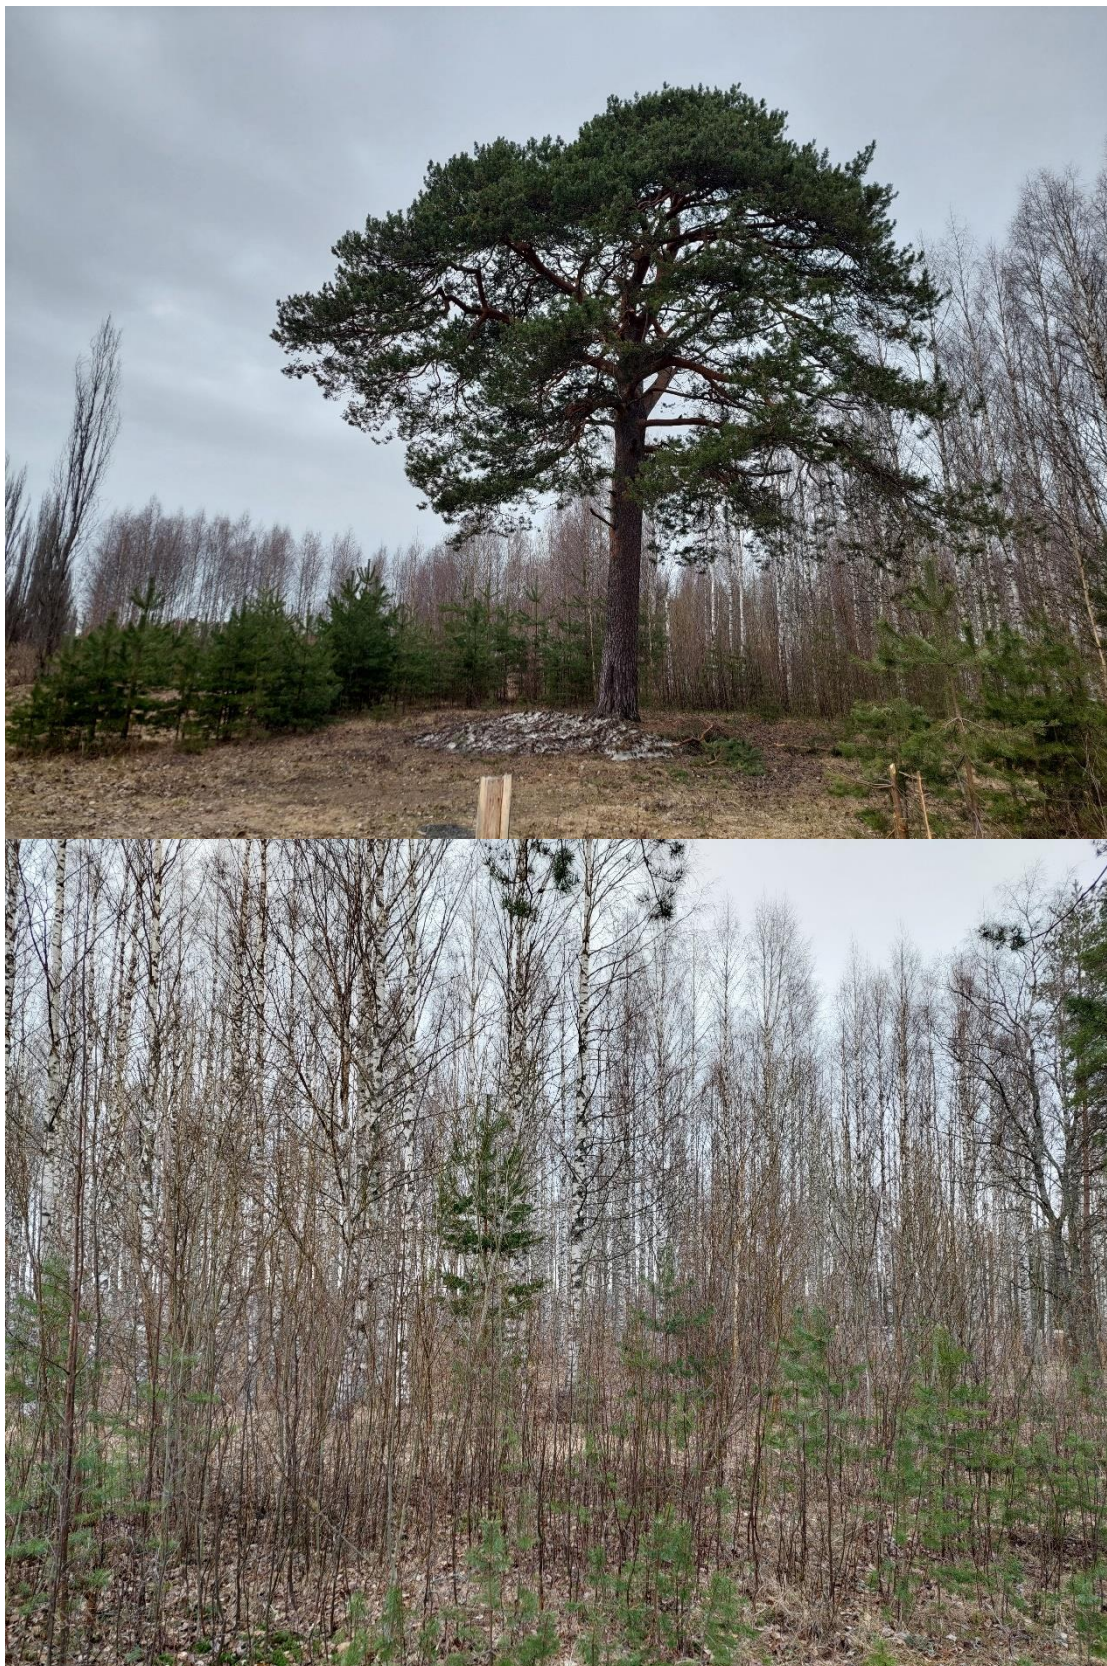
Aiempaan alueella tehtyyn luonto- ja maisemaselvitykseen (Pyöry 2019) nähden 13.5.2024 suoritetulla maastokäynnillä ei havaittu merkittäviä muutoksia selvitysalueen luonnonympäristössä. Aiemmin avoimena olleelle joutomaakentälle oli kasvanut mäntyä ja pajukkoa (Kuva 2-1). Kentän itäreunassa (maisemapetäjän vierustalla) oli korkeampikasvuista männyn taimikkoa ja muualla yksittäisiä pieniä taimia. Joutomaakentän keskiosa- ja länsireuna oli pysynyt pääsääntöisesti avoimena (Kuva 2-6). Muutoin selvitysalue oli laajoilta osin koivikkoa aiempaan tapansa (Kuva 2-4). Selvitysalueen länsireunan pohjoisosissa puusto oli hieman harvempaa ja pajukkoisempaa (Kuva 2-5). Yksi aiemmassa selvityksessä säilytettäväksi suositelluista männyistä oli alkanut kuolla pystyyn (Kuva 2-2). Ojat olivat ennallaan (Kuva 2-3).

*Kuva 2-1. Säilytettävä maisemamänty ja sen ympärillä kasvavaa männyn taimikkoa ja pajukkoa. Ylempi kuva on otettu Sahantieltä ja alempi maisemamännyn pohjoispuolelta.*

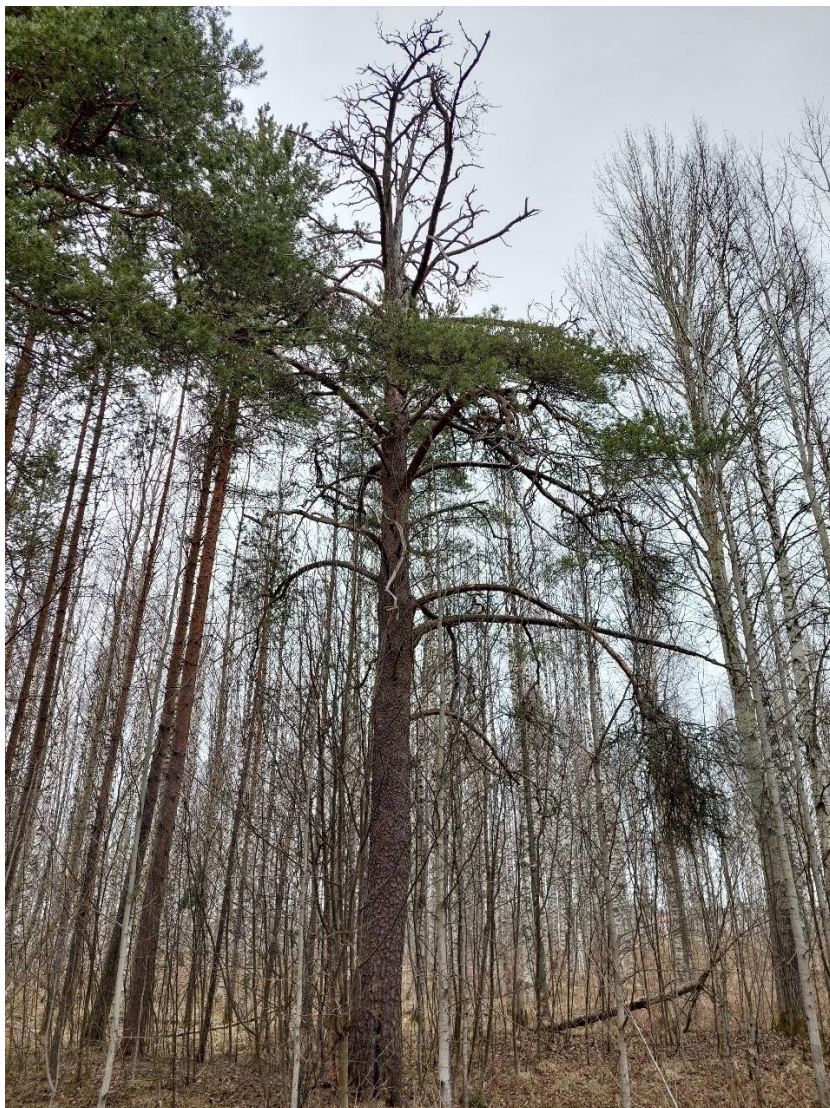
*Kuva 2-2. Yksi muista alueen kookkaista männyistä oli alkanut kuolla pystyyn selvitysalueen itäreunalla.*

Selvitysalueen luonnonolot eivät ole merkittävästi muuttuneet vuonna 2019 laaditusta luonto- ja maisemaselvityksestä. Yksi aiemmin säästettäväksi esitetyistä suurista männyistä on alkanut lahota.

Pystyyn kuolevan suuren männyn tarkempi sijainti tarkistettiin nopealla maastokäynnillä 4.9.2024. Puun havaittiin sijoittuvan aivan nykyisen kaava-alueen reunalle alueen ulkopuolelle (Kuva 1 ja Kuva 2). Puun sijainnin koordinaatit ovat 7218980.67 N, 424829.83 E (ETRS-TM35FIN).

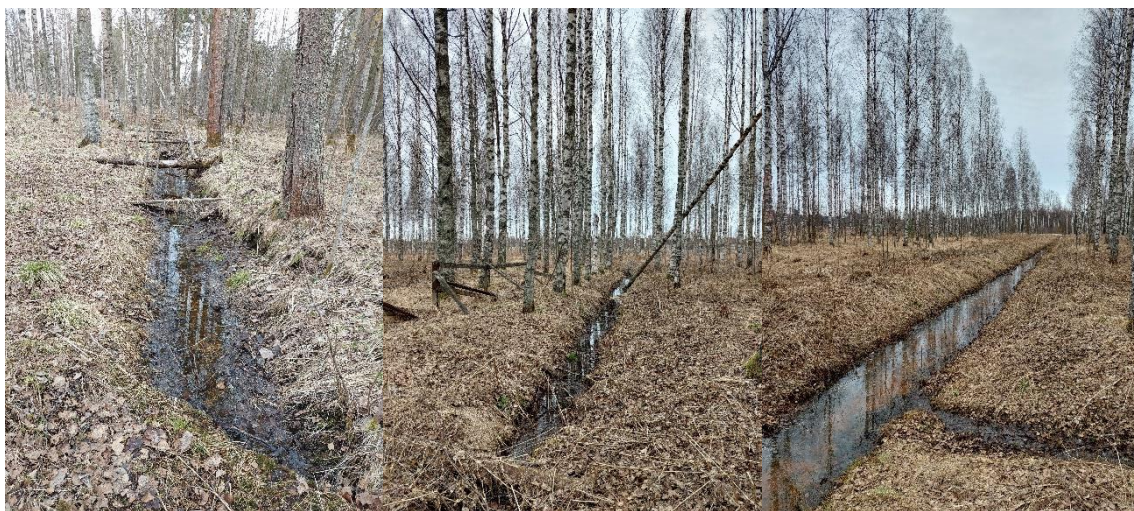
*Kuva 2-3. Selvitysalueen oja. Vasemmalla itä-länsisuuntainen oja selvitysalueen itäosassa, keskellä pohjoiseteläsuuntainen oja ja oikealla selvitysalueen pohjoisesta rajaava, syvämpi oja.*

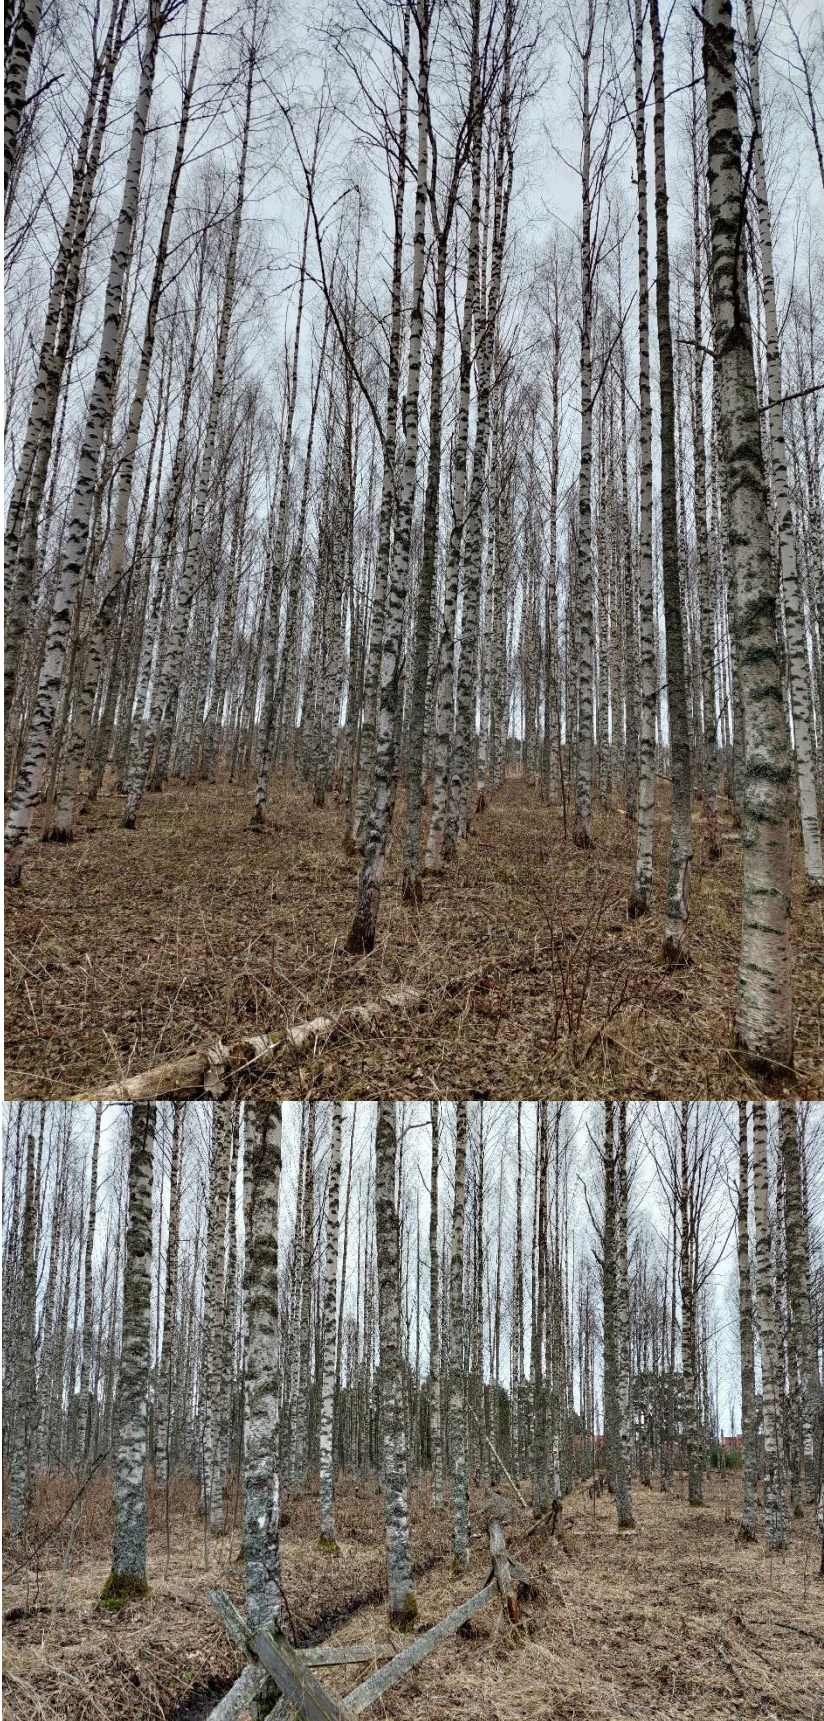
*Kuva 2-4. Selvitysalueen keski-/pohjoisosan koivikkoa. Paikoitellen maahan oli kaatunut yksittäisiä puita. Aiemmassa selvityksessä kuvatut aitarakenteet olivat myös paikoillaan.*

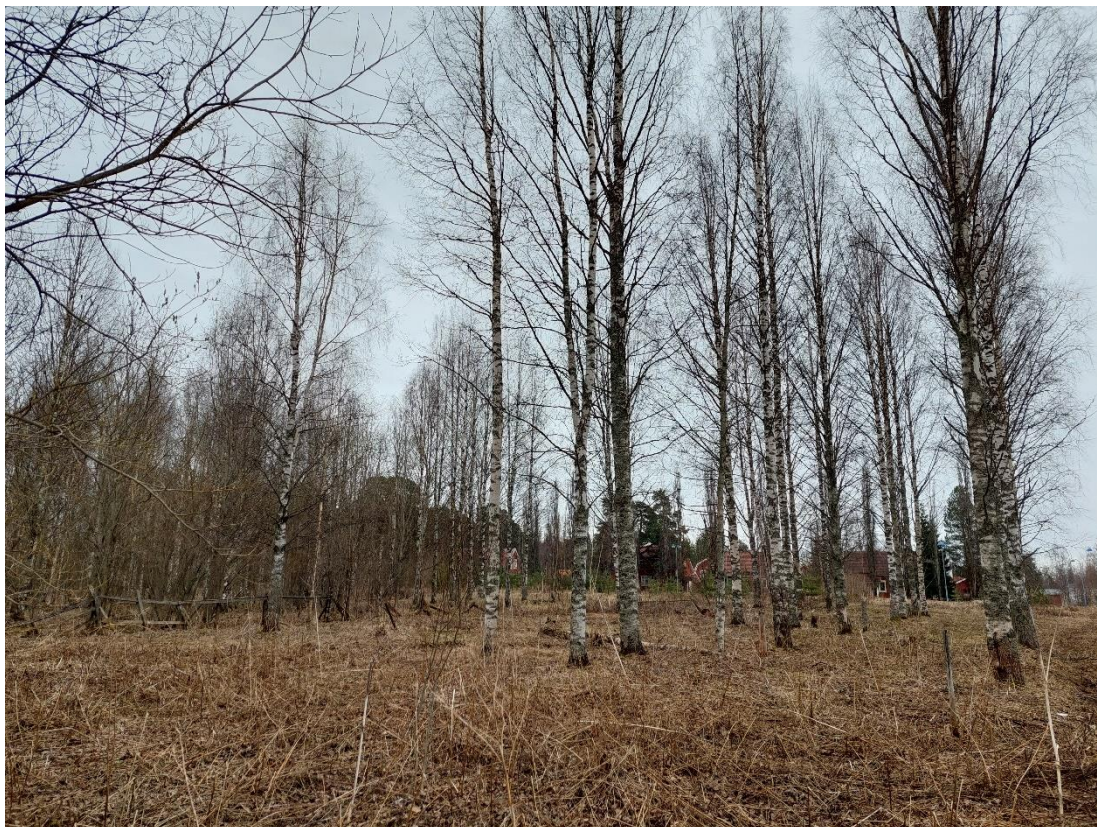
*Kuva 2-5. Näkymä selvitysaluetta lännestä rajaavan kävelytien reunasta Sahantielle päin.*

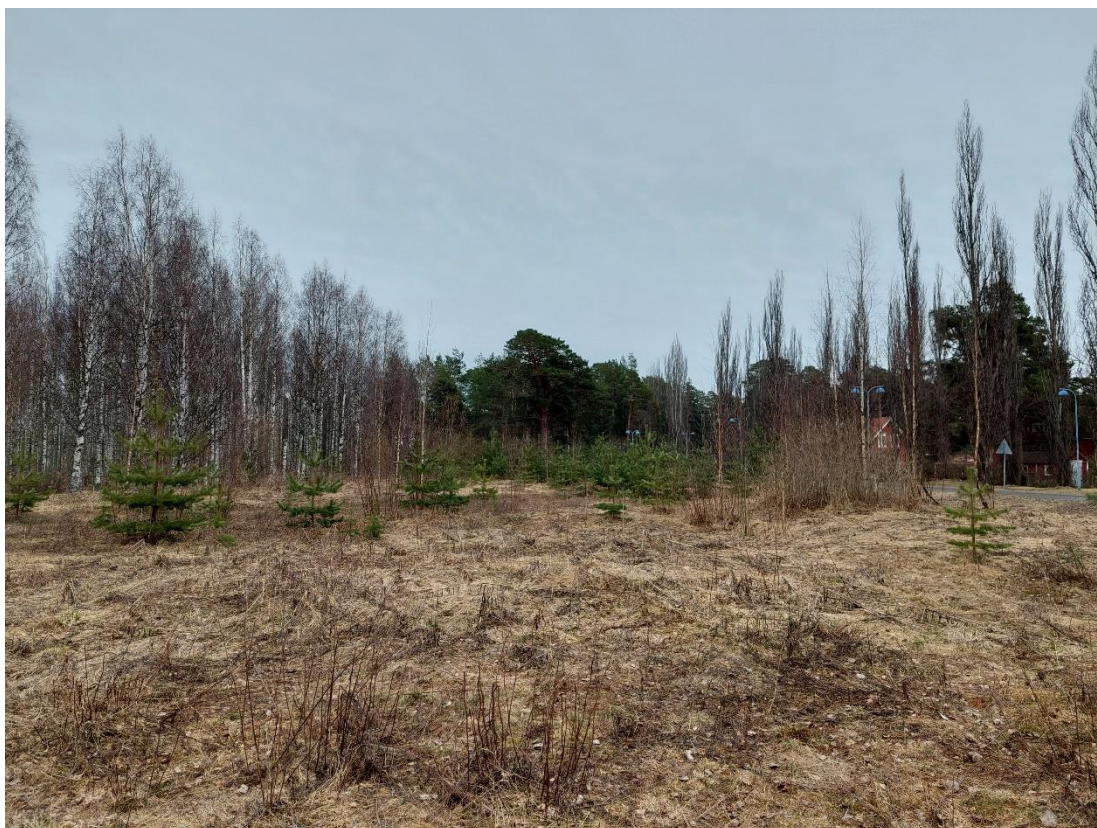
*Kuva 2-6. Avointa joutomaakenttää selvitysalueen länsireunassa ja keskiosissa.*
