# KOTKANTIE 3, OULU - LUONTO- JA MAISEMASELVITYS 1/3

# KOTKANTIE 3, OULU - LUONTO- JA MAISEMASELVITYS 2/3

## RAPORTTI JA VALOKUVAT

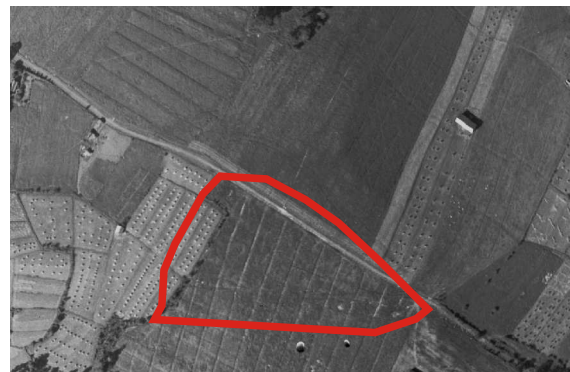
**Kuva 1** Ilmakuva vuodelta 1939. Selvitysalueella on ollut viljeltyjä peltoja. (Oulun kaupunki, Yhdyskunta- ja ympäristöpalvelut)

Selvitysalueen maiseman kehitystä on tarkasteltu Oulun kaupungin vanhojen ilmakuvien ja Maanmittauslaitoksen vanhojen painettujen peruskarttojen avulla. Alue on ollut vuoden 1939 ilmakuvan perusteella viljeltyä peltoaluetta, joiden halki on kulkenut kärrytie (kuva 1). Vuoden 1965 peruskartan merkintöjen mukaan Kainuuntie ja Pohjantie ovat olleet rakenteilla (kuva 2). Selvitysalue on ollut vielä tuolloin viljeltyä peltoaluetta. Vuoteen 1981 mentäessä selvitysalueelle on rakentunut kaksi suurehkoa rakennusta ja myös viereisille tonteille ovat rakentuneet teknillinen oppilaitos ja Oulun ammattikoulu (kuva 3). Alueen voimassa olevan asemakaavan (1995) kaavaselostuksesta käy ilmi, että tontilla on toiminut Oulun Aikuiskoulutuskeskus Oy. Selvitysalueella sijaitsevia rakennuksia on uudistettu ja laajennettu seuraavien vuosikymmenien aikana. Maastokäynnin perusteella laajennusosat poikkesivat rakennusten alkuperäisestä tyylistä ja ne olivat myös keskenään eri tyyliä.

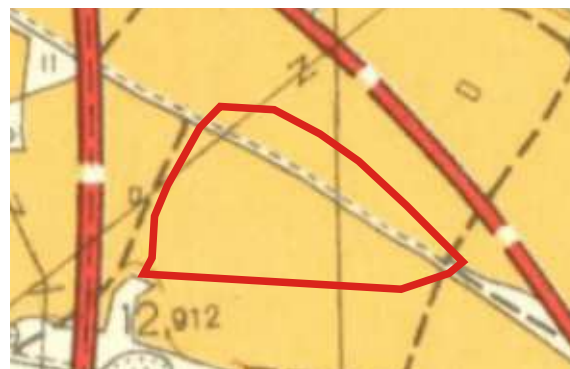
**Kuva 2** Peruskartta vuodelta 1965. Selvitysalueen ympäristö on alkanut rakentumaan. (Maanmittauslaitos, vanhat painetut kartat: peruskartta)

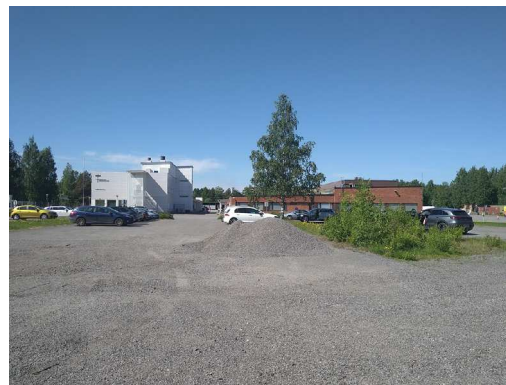
**Kuva 4** Selvitysalueella olevat rakennukset sekä niiden itäpuolella olevaa pysäköintialuetta.

Selvitysalueella sijaitsee kaksi erillistä päärakennusta, joista eteläisemmässä toimii mm. Karjasillan seurakunnan kirkkoherranvirasto (kuva 4). Piha-alue on pääosin asfaltoitu, reuna-alueilla ja rakennusten itäpuoleisella pysäköintialueella on nurmi- ja niitty pintaisia viheralueita. Tonttia rajaa moottoritien meluaita ja muilta osin metalliverkkoaita, joka on paikoitellen huonokuntoinen (kuva 5).

Piha-alueelle kuuluu sekä Pohjantien että Kainuuntien liikennemelu. Pihan reuna-alueiden viheralueet ovat villiintyneitä (kuva 6). Kasvillisuuden alle on vuosien varrella hautautunut irtotavaraa/roskaa. Myös laajoilla asfalttialueilla on hoitamattomia kohtia ympäri pihaa (kuva 4).

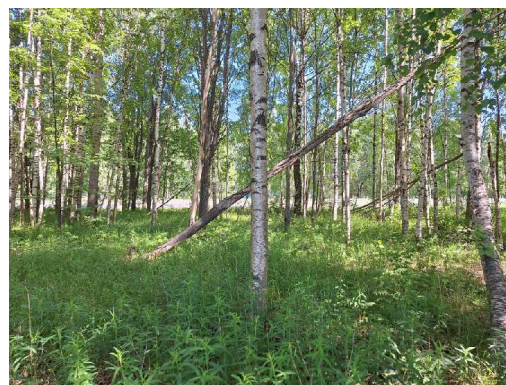
**Kuva 7** Lehtipuuvaltainen metsikkö tontin pohjoispuolella.

Pihaa rajaa pohjoisessa n. 40-50-vuotiaat koivut, jotka ovat todennäköisesti istutettuja (kuva 6). Asfaltoidun pihan ja Kainuuntien välissä on lehtipuuvaltainen metsikkö, joka antaa hyvin näkösuojaa ja toimii samalla viheryhteytenä tien eteläpuolella (kuva 7). VILMO-suunnitelmassa tätä metsäistä viheraluetta ei ole huomioitu viheryhteytenä. Metsikkö rajaa tonttia ja toimii tärkeänä suojavyöhykkeenä.

Kainuuntietä rajaava puusto suositellaan säilyttämään, jotta Kainuuntien eteläpuolella säilyisi viherysteys. Puusto toimii samalla tonttia rajaavana elementtinä ja tärkeänä suojavyöhykkeenä.

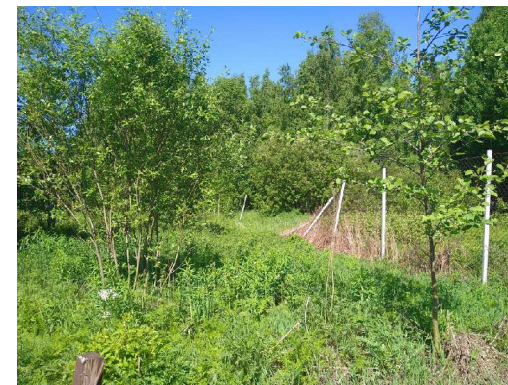
**Kuva 5** Pihan reuna-alueen pajukoitunutta viheraluetta ja huonokuntoinen aita.

Rakennusten pohjoispuoleisella pysäköintialueella on runsaasti erilaisia varastointialueita, mikä tekee pihasta jäsentymättömän (kuva 10). Osa tonttia rajaavista ja tontin sisäisistä aitarakenteista ovat huonokuntoisia (kuva 5).

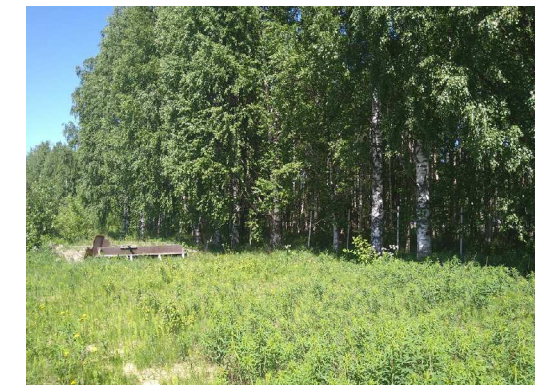
**Kuva 6** Pohjoisreunalla pihaa rajaa kookkaat koivuvivut

Tontin metsänpuoleisella osalla kasvavat suuret koivut suositellaan säilytettäväksi. Koivut toimivat tonttia rajaavana elementtinä. Samoin rauhoitetun valkovuokon kasvupaikka on säilytettävä. Jos esiintymä on tarpeen hävittää, on sitä varten haettava lupaa ELY-keskukselta. Vieraslajit on poistettava tontilta.

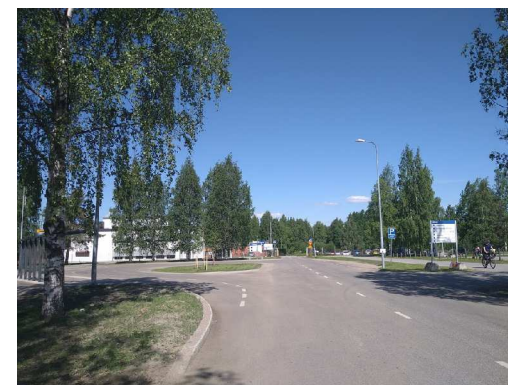
Selvitysalue on kokonaisuudessaan hyvin suljettu. Tonttia rajaavat puustoiset ja meluaidalla rajatut alueet, joten alueelta tai alueelle ei avaudu juurikaan näkymiä. Tontin eteläpuolelta ja Kotkantien suunnalta rakennukset peittävät näkymät tontille (kuva 8). Rakennusten itäpuoleiselta pysäköintialueelta näkee hieman Kainuuntietä ja samalla suunnalla taustalla Kontinkankaan korkeimpia rakennuksia (kuva 9).

**Kuva 8** Näkymä Kotkantieltä selvitysalueelle.

Kotkantien katupuut muodostavat kujanteen, jonka päätteenä tontti on. Jatkosuunnittelussa tulee tarkastella kiinteistölle tulevan rakennuksen ja piha-alueen vaikutus maisemaan ja katunäkymän pääteläpisteeseen.

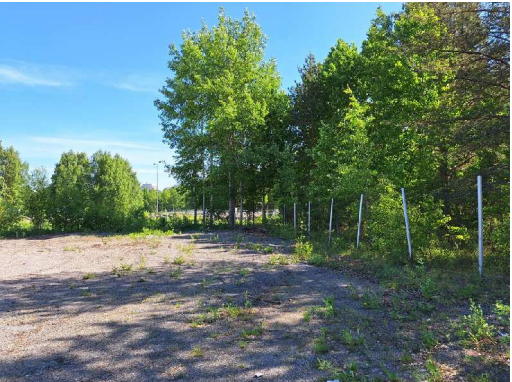
**Kuva 9** Näkymä Kainuuntien ja Kontinkankaan suuntaan. Taustalla näkyy Kontinkankaan korkeimpia rakennuksia.

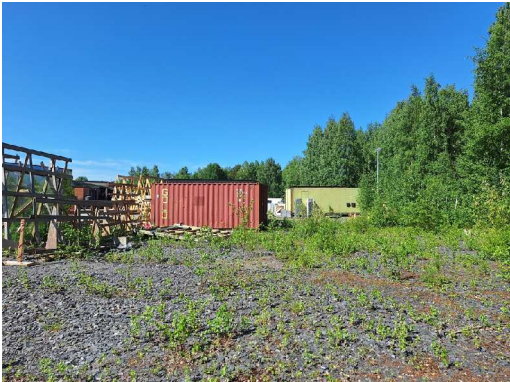
**Kuva 10** Tontin pohjoisosan varastointialueita.
