## OULUN MIEHONSUON KOSTEIKON TOTEUTUKSEN DOKUMENTOINTI

28.3.2026  
Juha Siekkinen  
**KOSTEIKKOMAILMA**

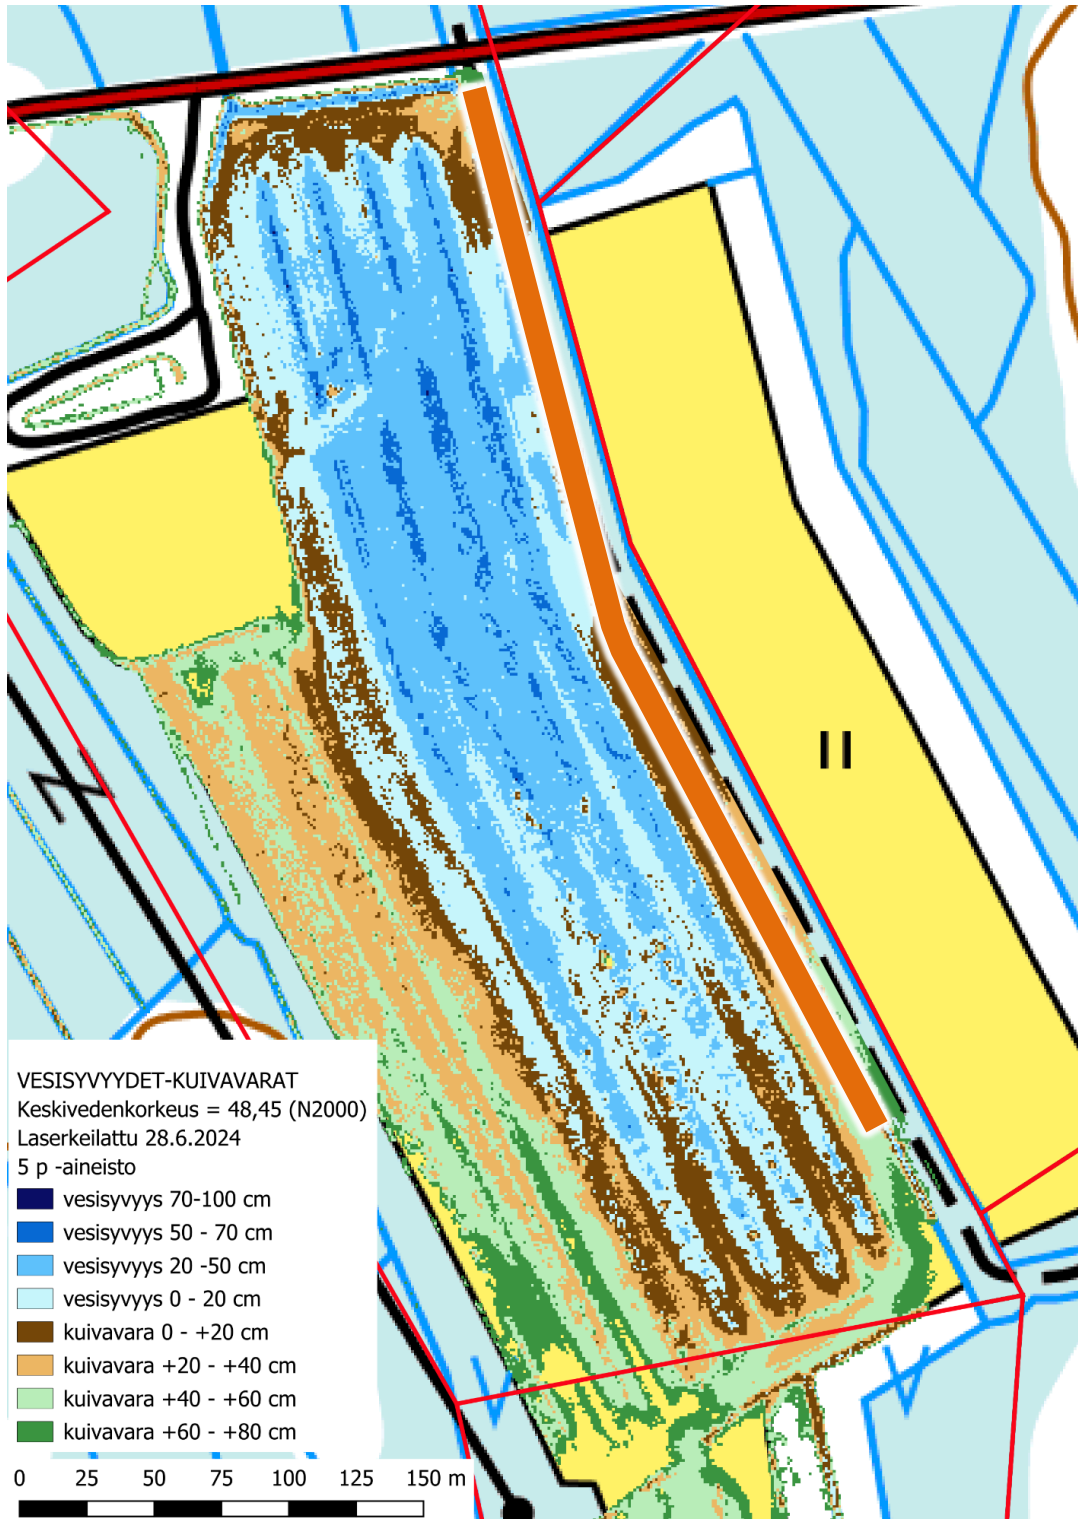
Kuva 7. Vesisyvyydet ja kuivavarat, kun +48,45 (N2000).

Alla olevassa kartassa on esitetty lohkojen 8 ja 9 vesisyvyydet ja kuivavarat, kun keskivedenkorkeudeksi on määritetty +48,45 (N2000).

Lohkot 8 ja 9 olivat kuivia ja maanpinnaltaan kasvittuneita ennen rakentamista, joten laserkeilausaineiston perusteella määritetyt vesisyvydet, kuivavarat ja vettyvät alueet pitivät hyvin paikkansa.

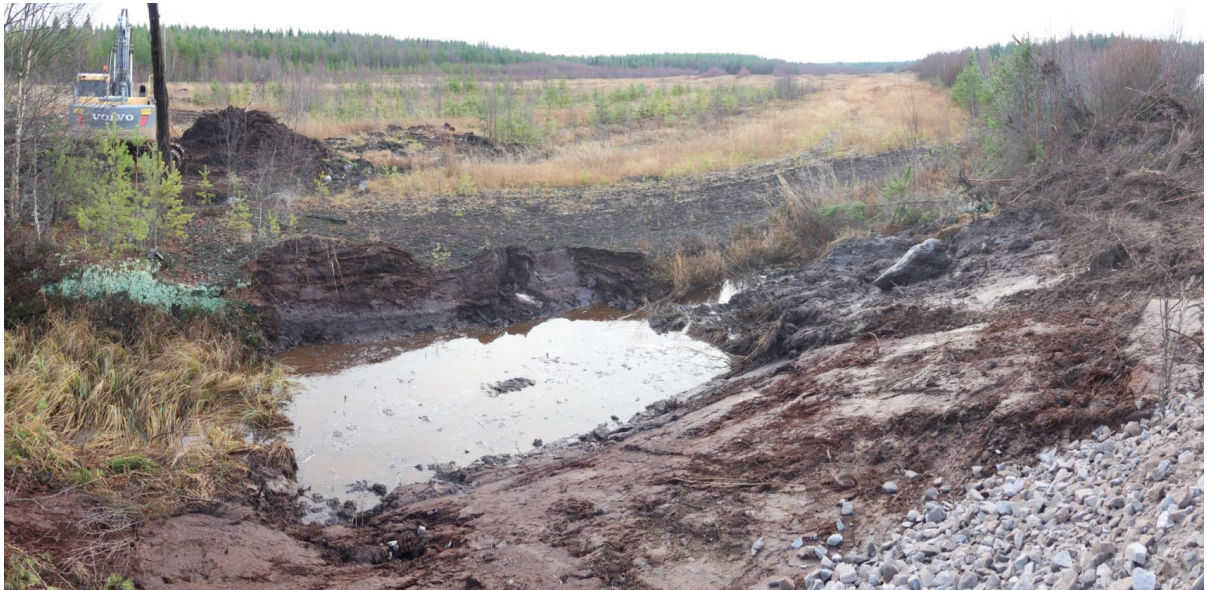
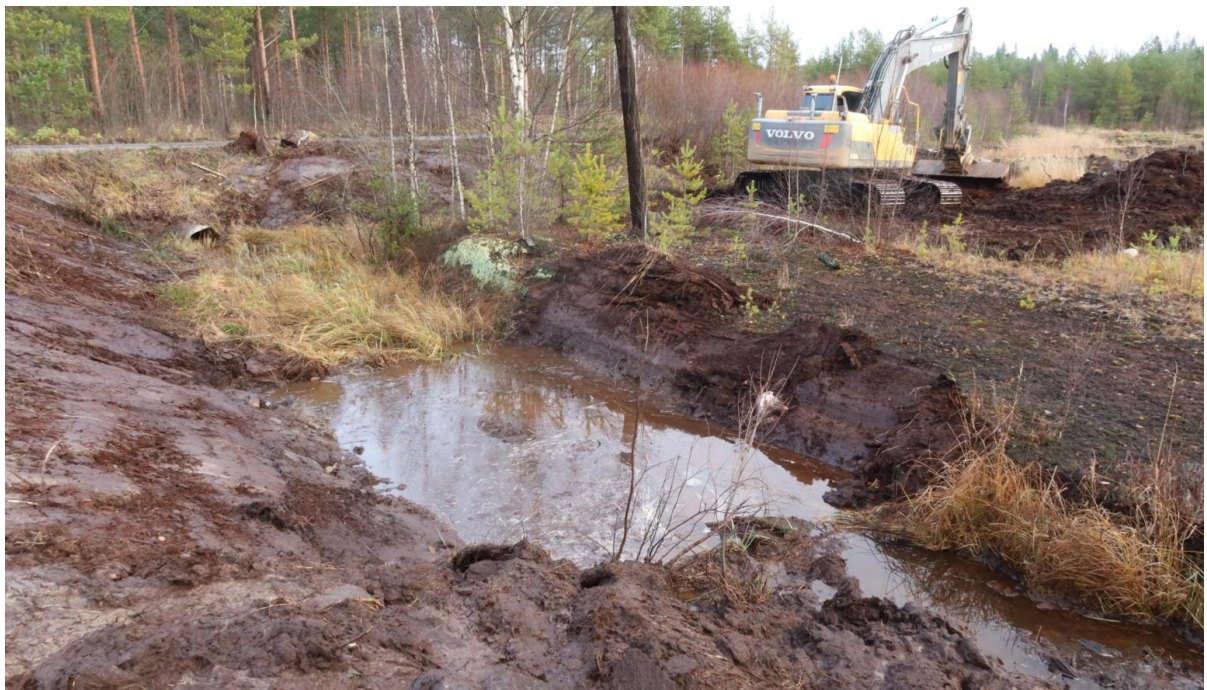
*Kuva 8. Pohjapadon kohdan valmistelevia töitä.*

Aluksi pohjapadon kohdalta ojan luiskista ja uomasta poistettiin pintaturpeet. Luiskiin jäi näkyviin pitkälle maaton turve.

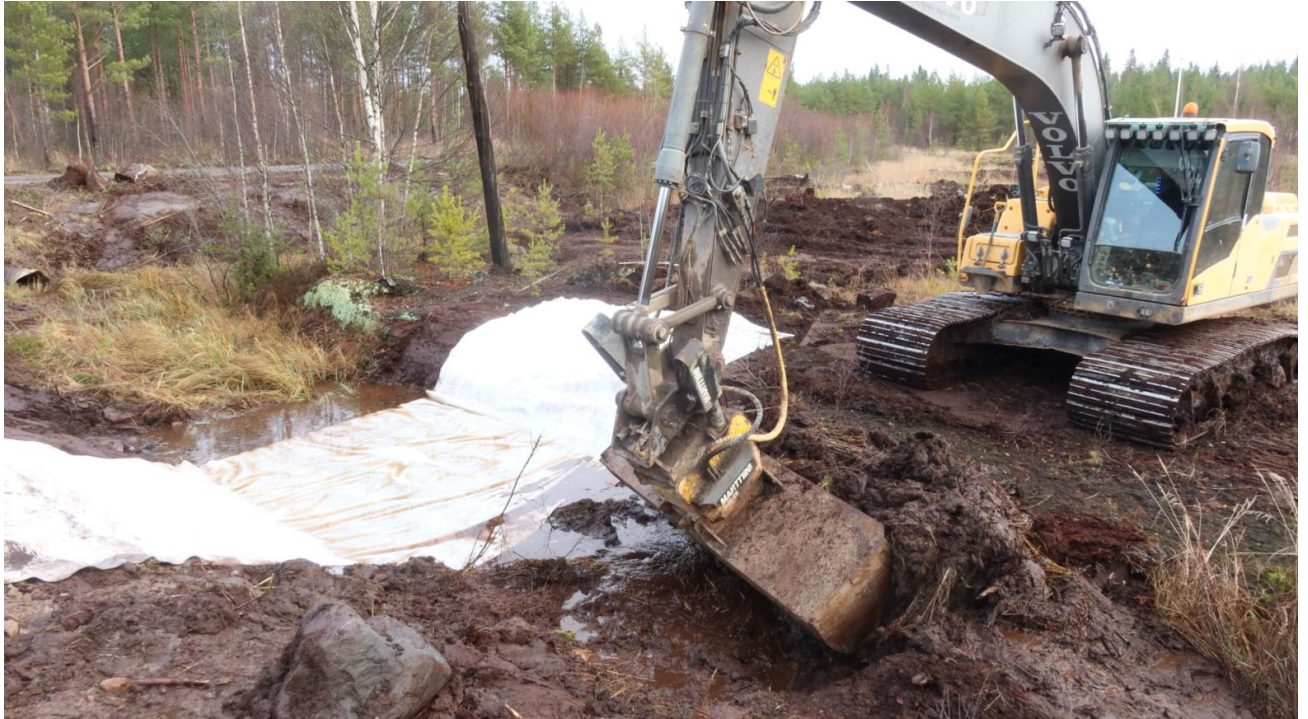
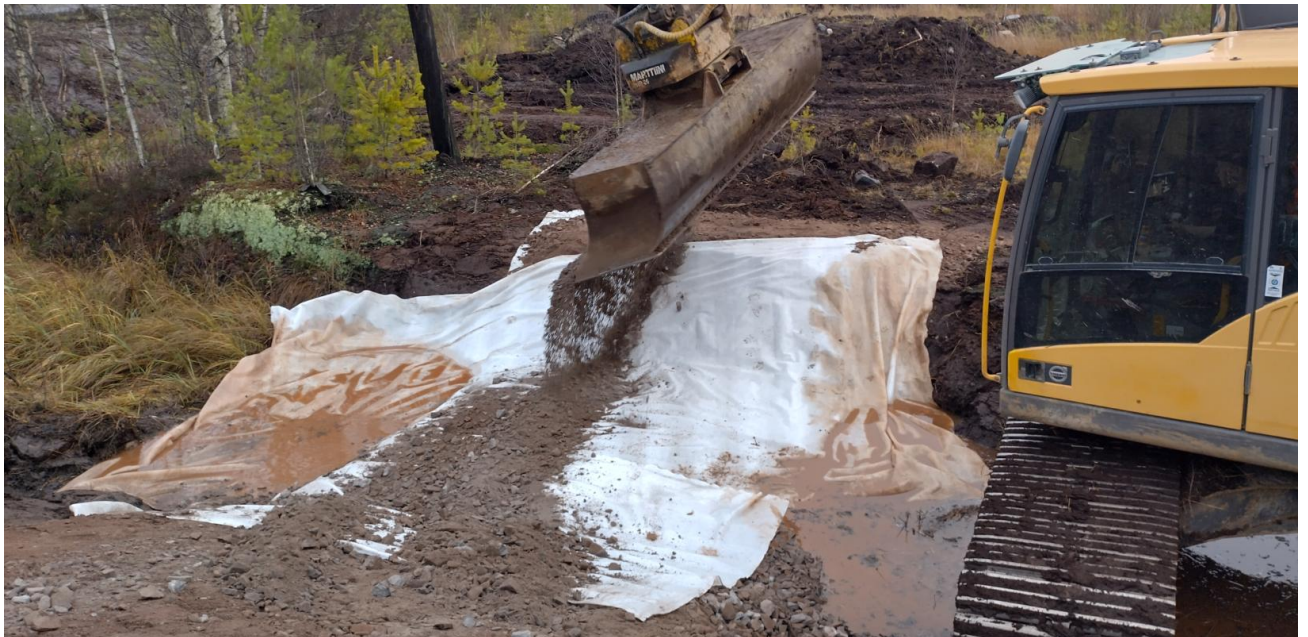
*Kuva 9. Uomaan laitettiin N2-käyttöluokan maanrakennuskangas aluksi poikittain ja sitten pitkittäin.*

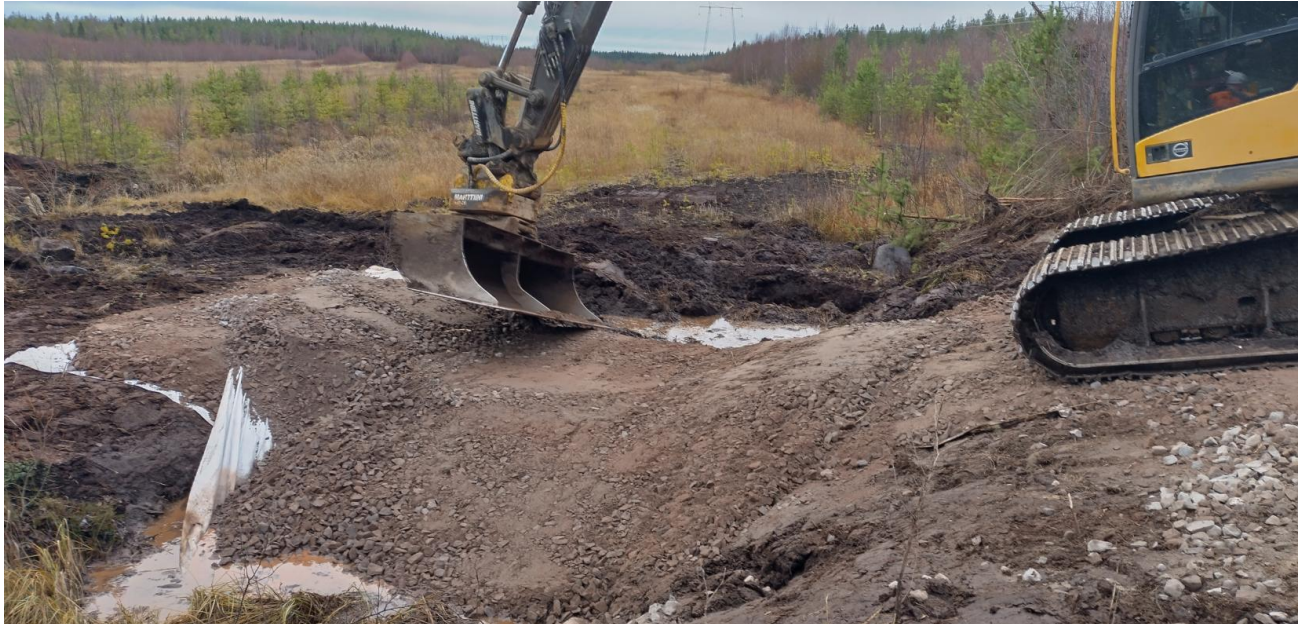
*Kuva 10. Pohjapadon harja tehtiin 2 m leveäksi loivilla luiskilla 0–56 mm:n kalliomurskeen avulla.*

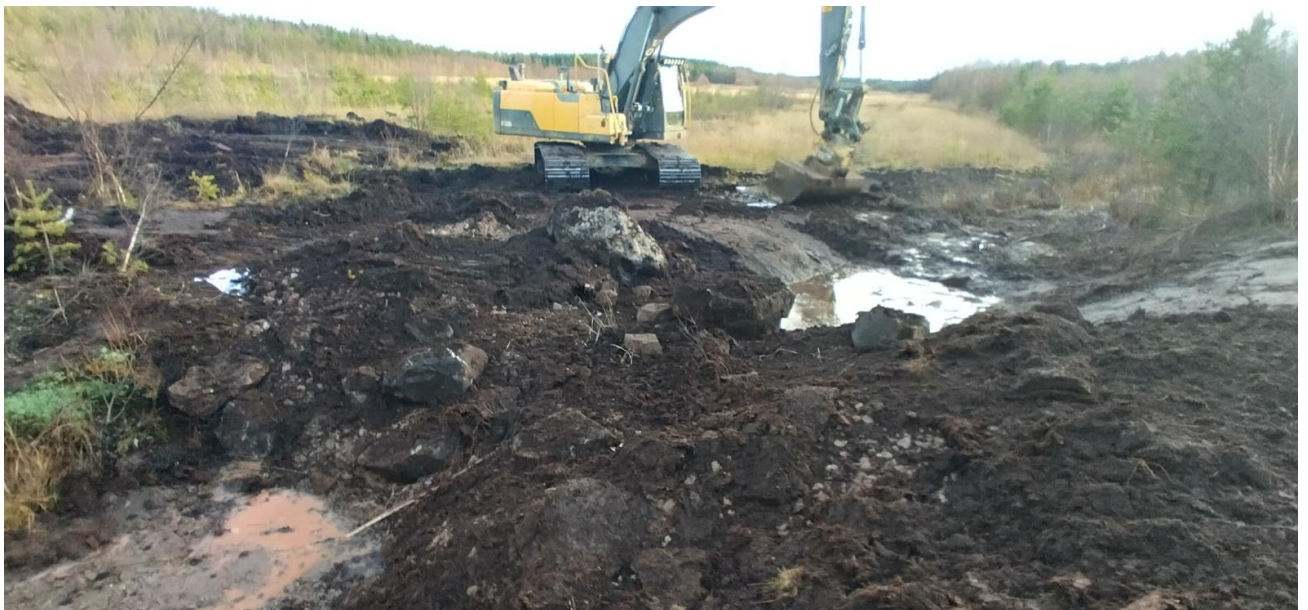
*Kuva 11. Pohjapato maisemoitiin kiviaineksen pinnalle varistellulla turpeella sekä isoilla kivillä.*

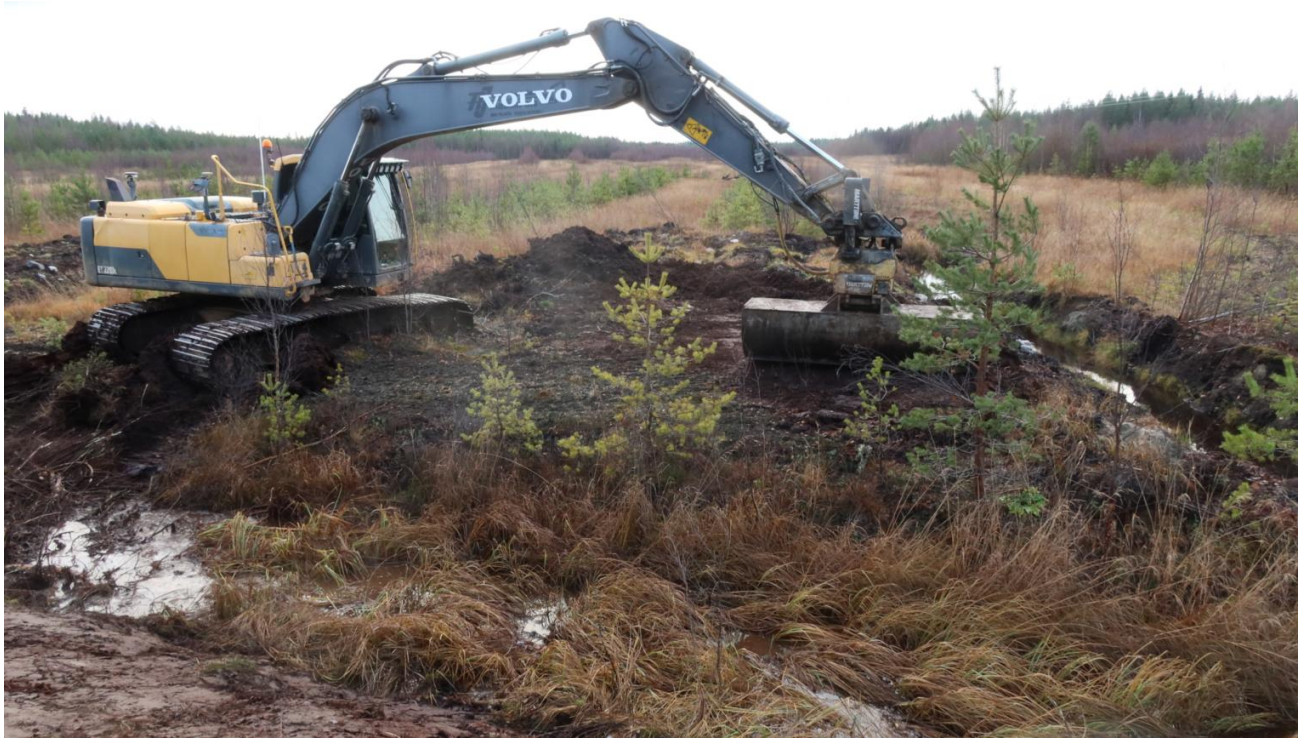
Pohjapadon itäpuolelle rakennettiin 30 m pitkä turvepengeri. Sillä vesi padotaan sarkojen ja sarkaojien kohdalla siten, että vesi virtaa pois alueelta vain kiviverhoillun pohjapadon kautta.

*Kuva 12. Aluksi patopenkereen kohdalta poistettiin pintaturpeet saralta ja ojista.*

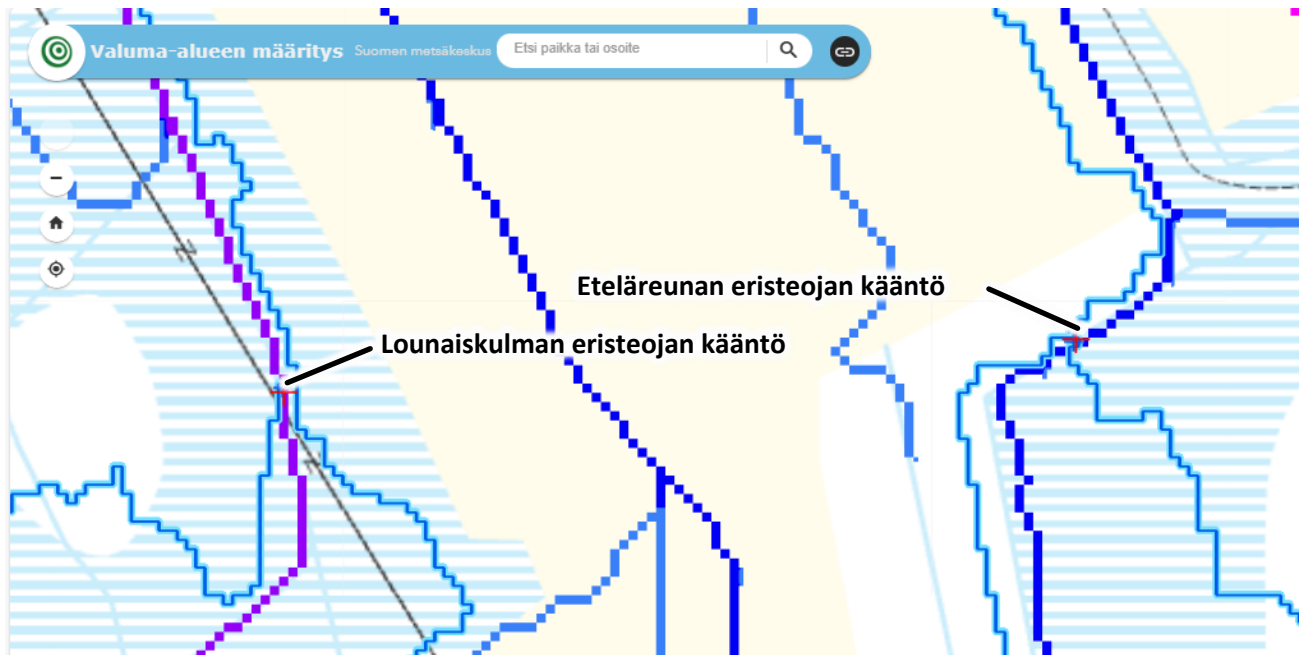
Lohkolle 8 käännetään valumavesiä kahdesta eristeojasta, eteläreunalta ja lohkon 9 lounaiskulmasta.

Kuva 13. Lohkolle 8 käännetään valumavesiä kahdesta reunaojasta, itäosasta ja länsiosasta.

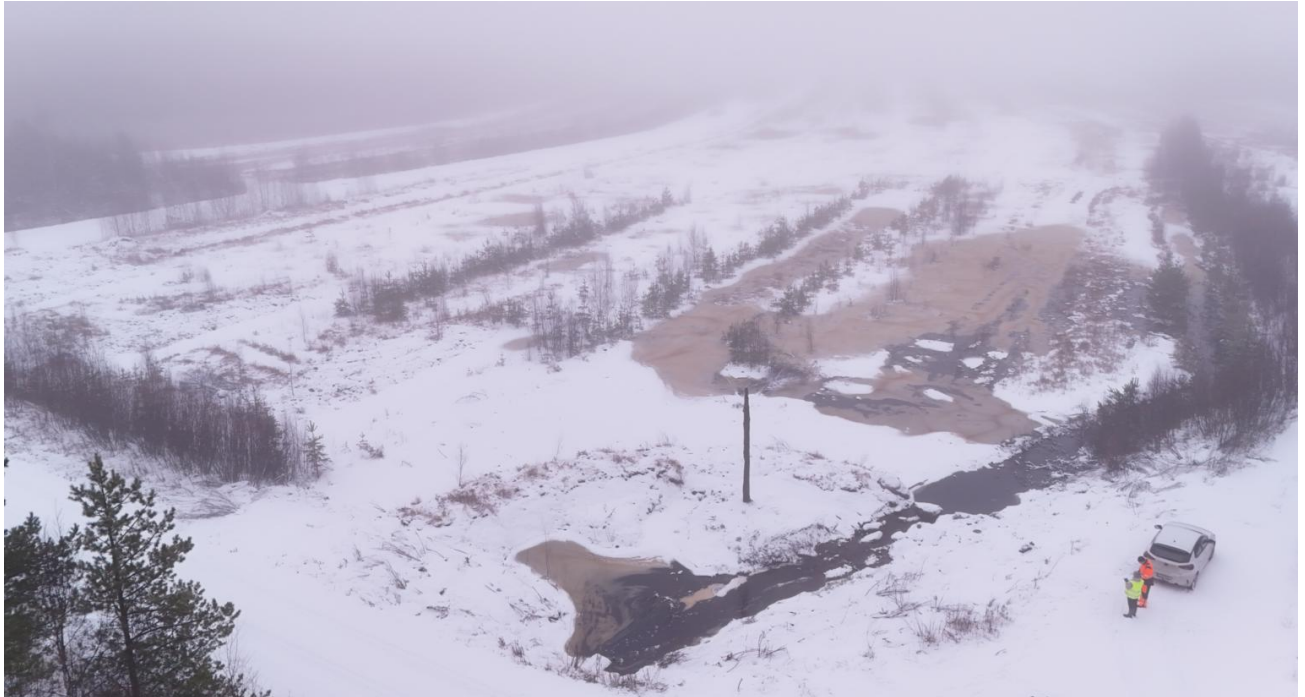
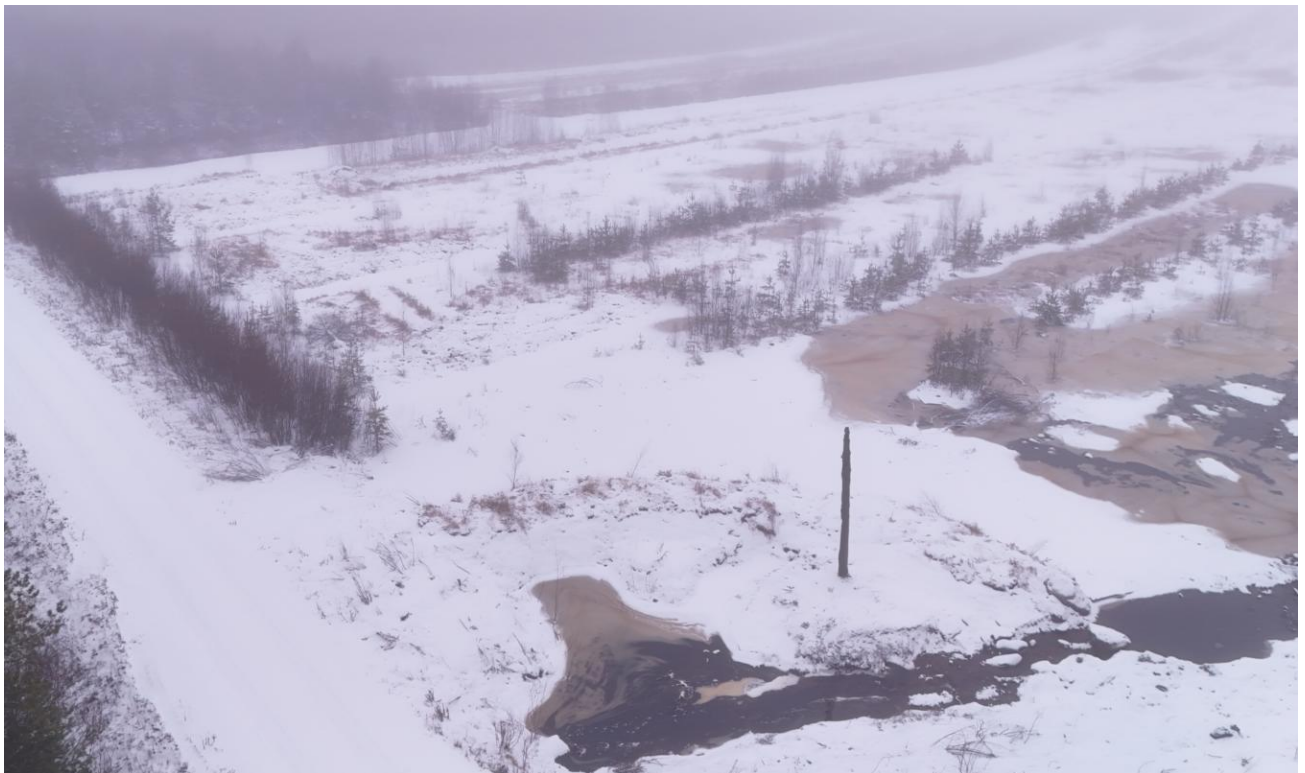
Lohkolle 8 vesi oli alkanut nousta nopeasti eristeojien vesien ohjauksen jälkeen. 9.12.2025 maastokäynnin aikana vesi virtasi kiviverhoillun pohjapadon yli suunnitellusti.

*Kuva 18. Lohkon 18 vesi on saavuttanut keskivedenkorkeuden +48,45 (N2000).*

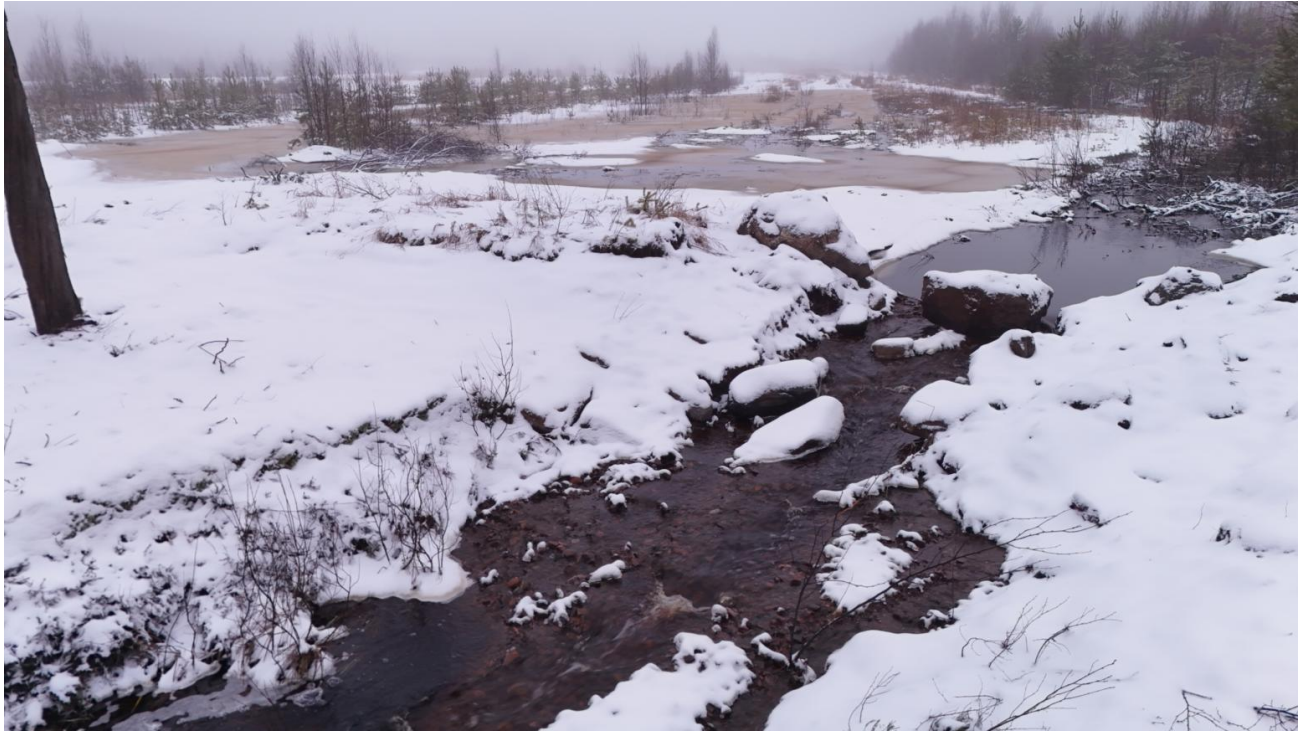
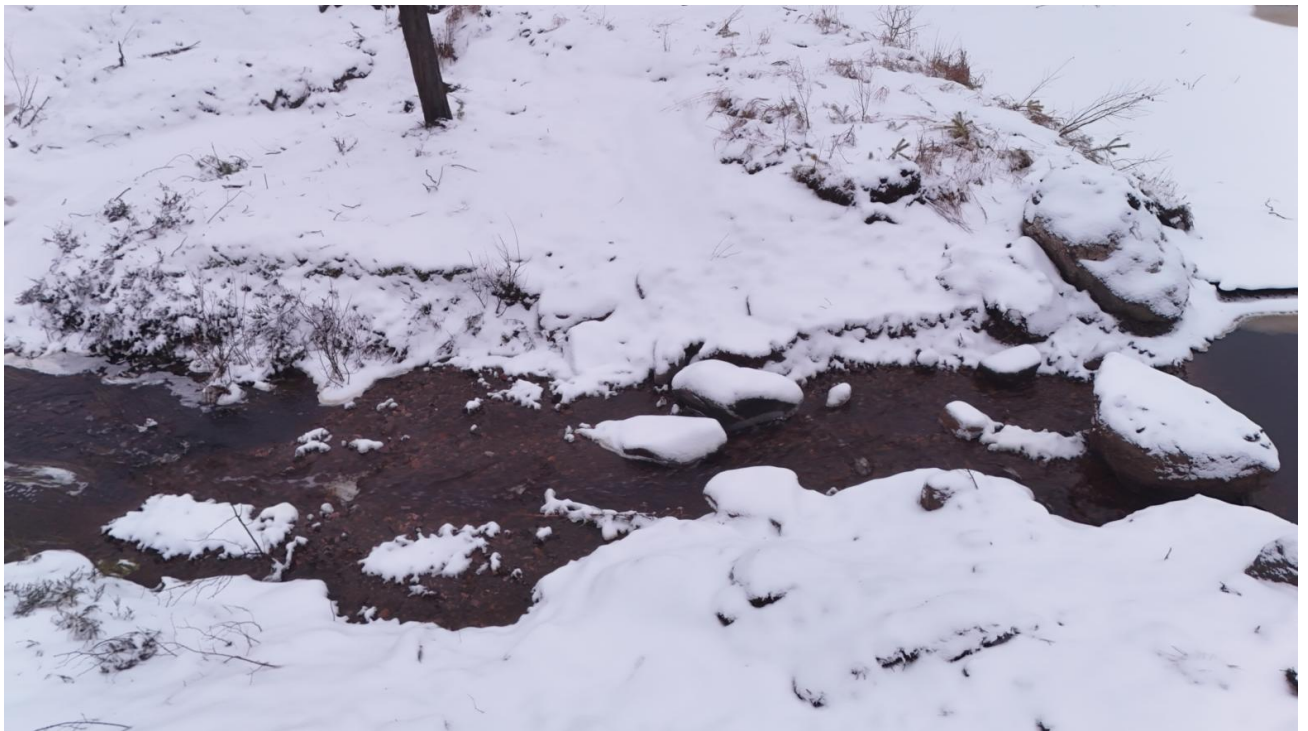
*Kuva 19. Pohjapadon rakenne vaikutti pysyneen rakentamisaikaisessa tilassa eikä kiviä ole siirtynyt.*

Pohjapadon edustalle laitettiin isoja kiviä pysäyttämään mahdollisesti irronneiden turvelauttojen pysähtymisen pohjapadon harjalle (esim. alakuvassa kuvan oikeassa reunassa). Tällä tavoin vesi pääsee virtaamaan hallitusti pohjapadon kautta.

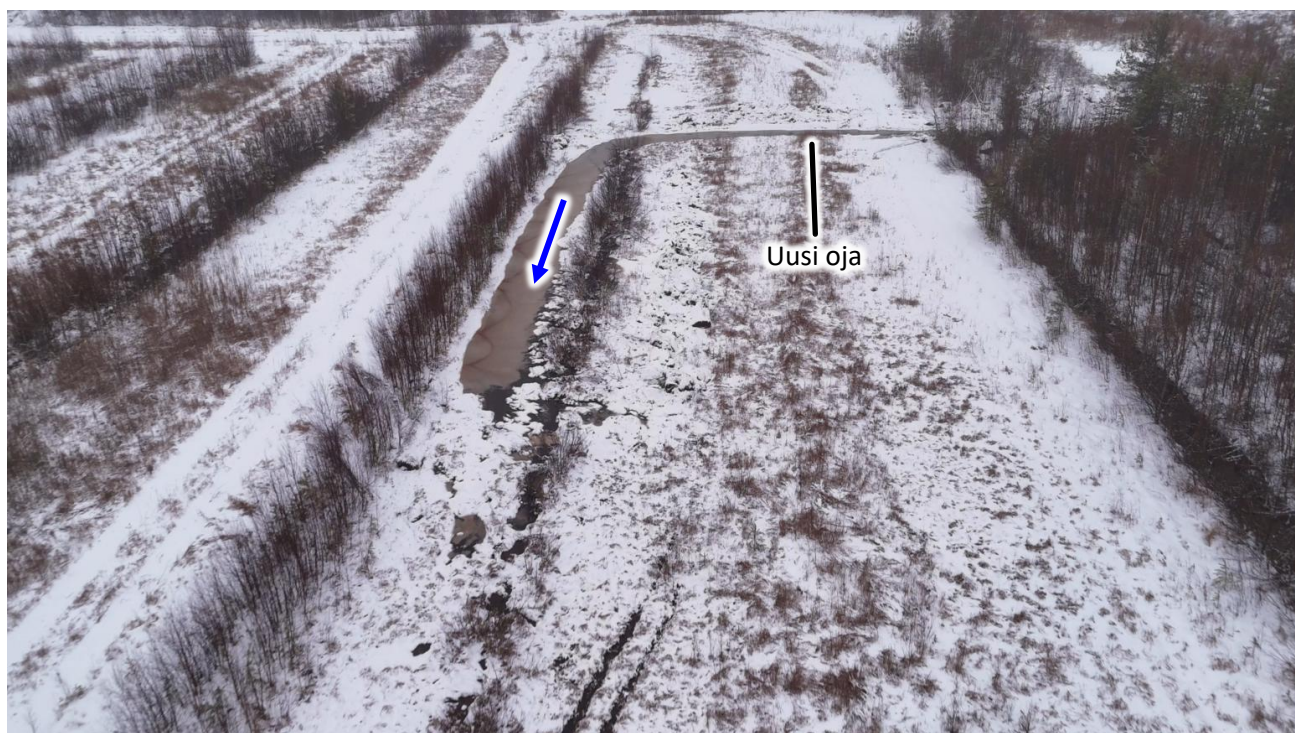
Kuva 21. Lounaisosan eristeojan vedet käännettiin lohkon 9 kautta lohkolle 8.

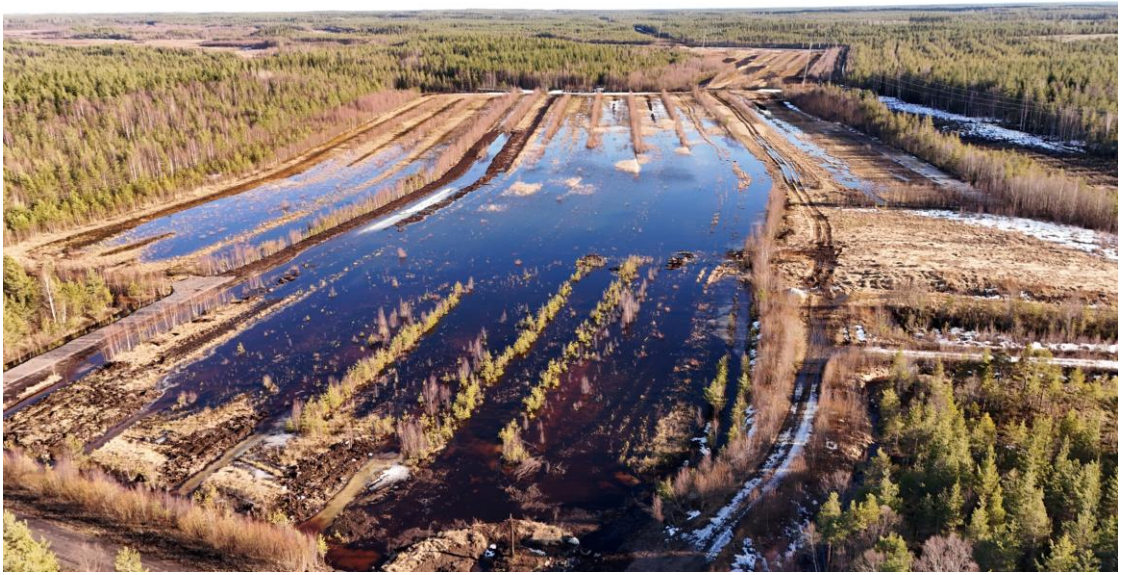
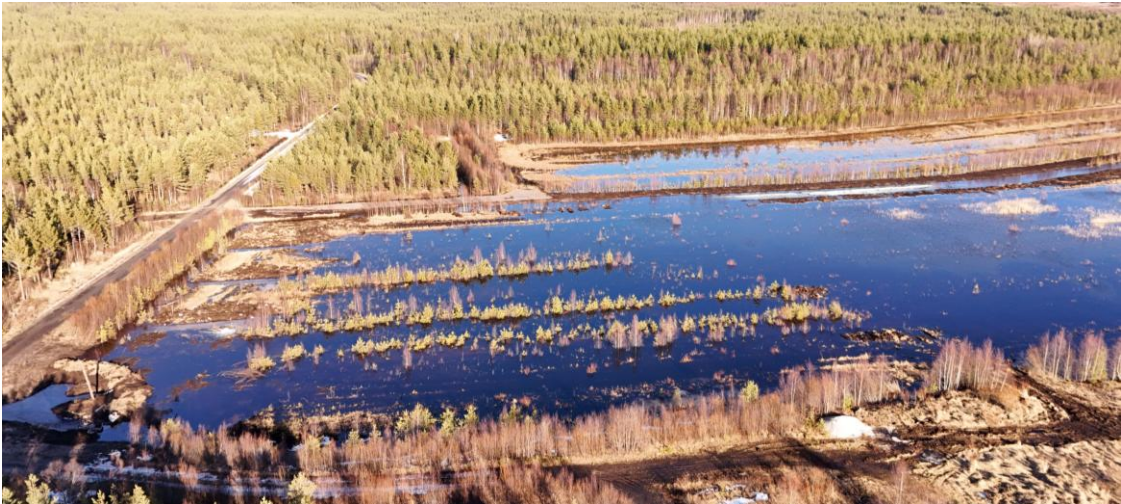
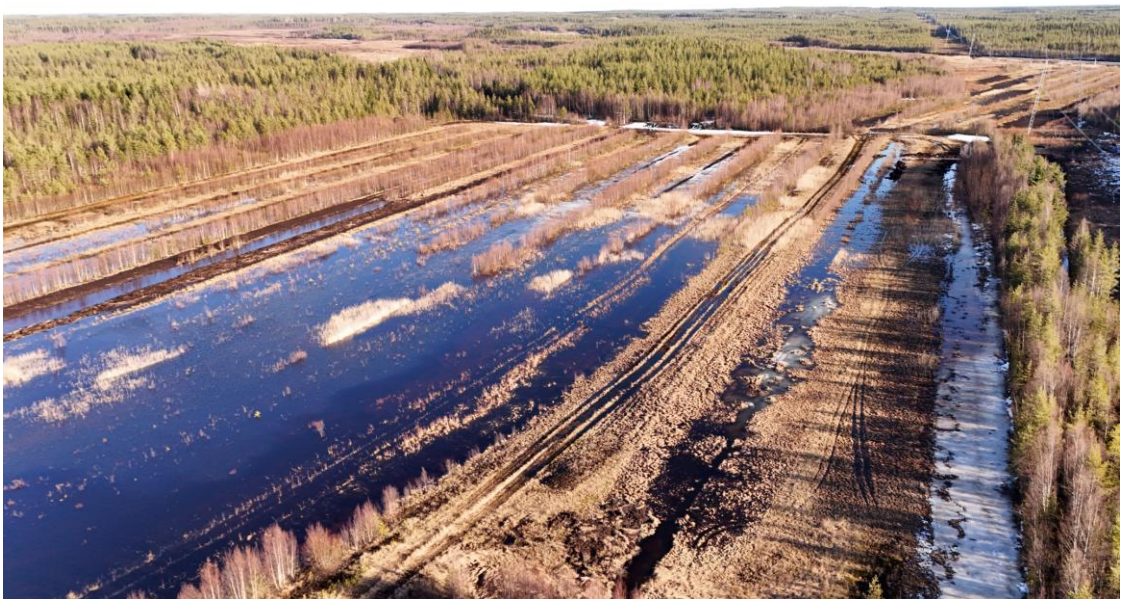
*Kuva 22. Miehonsuon kosteikko 27.3.2026, jolloin vesi on tavoitekorkeudessa +48,45 (N2000).*

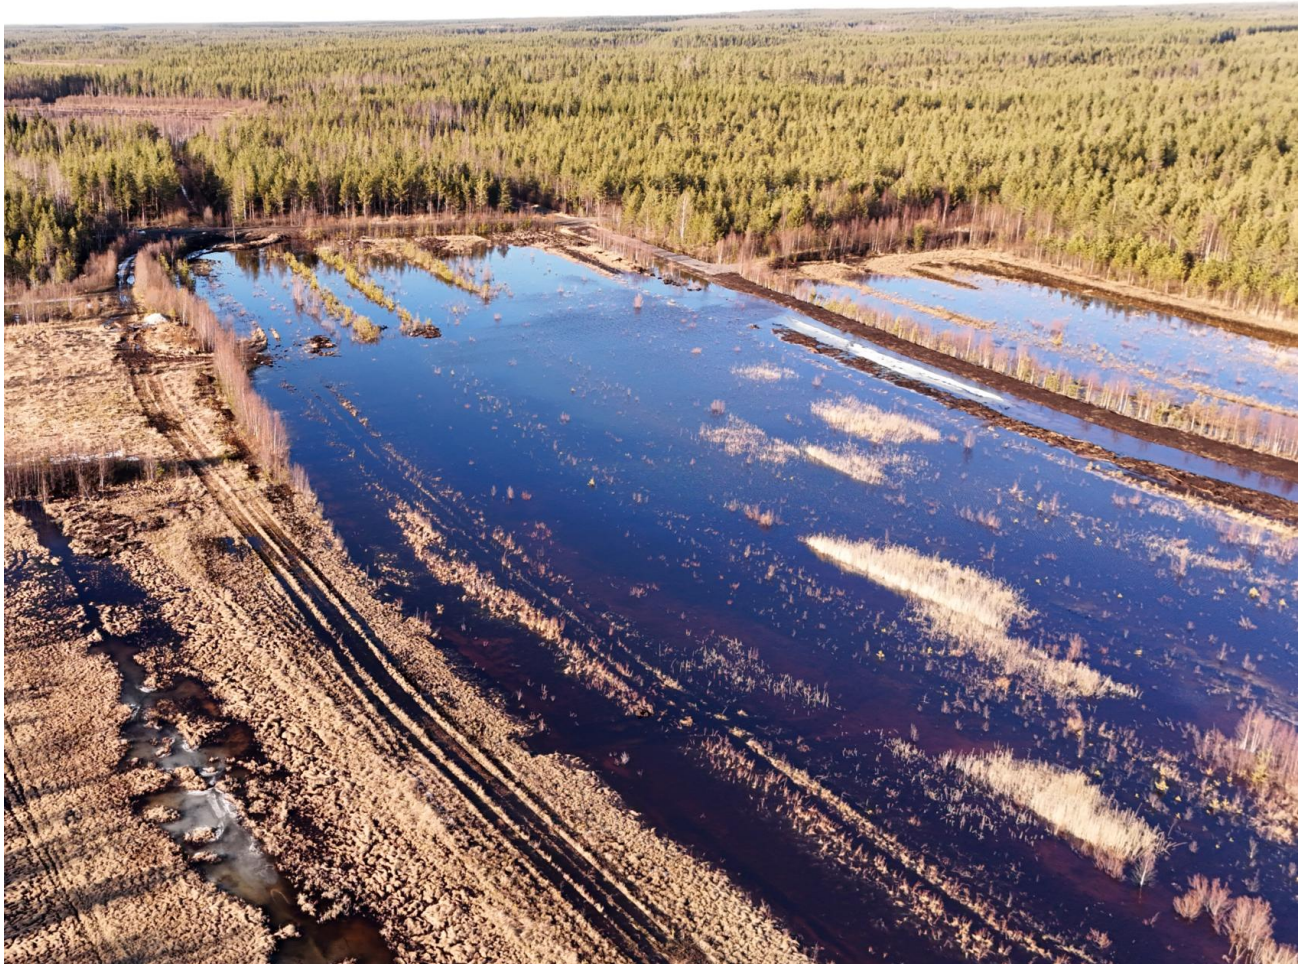
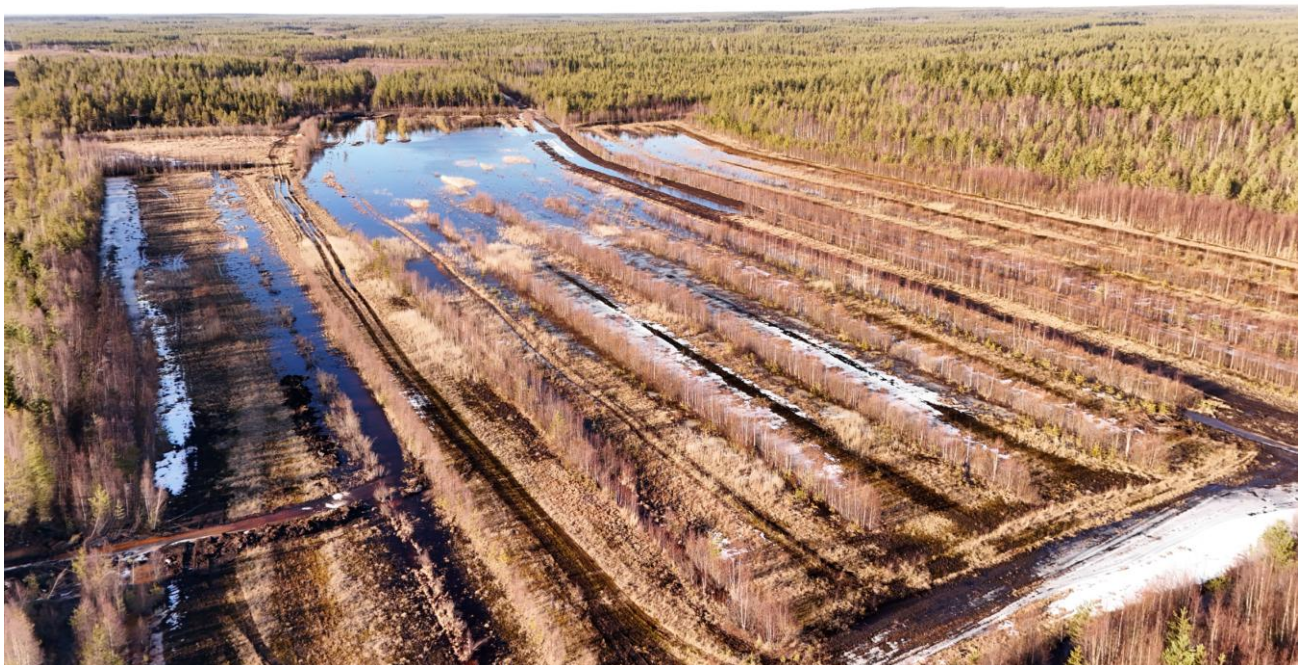
*Kuva 23. Miehonsuon kosteikko 27.3.2026, jolloin vesi on tavoitekorkeudessa +48,45 (N2000).*

Lohkolla 7, joka on yksityisomistuksessa, on myös vettä, mutta se on kertynyt sinne sen omasta valuma-alueesta. Lisäksi lohkon pohjoisosassa olevien rumpuputkien kautta vesi ei ehdi virrata pois sitä mukaan, kun sitä tulee sinne. Sen vuoksi vesi on noussut lohkon pohjoisosalle.

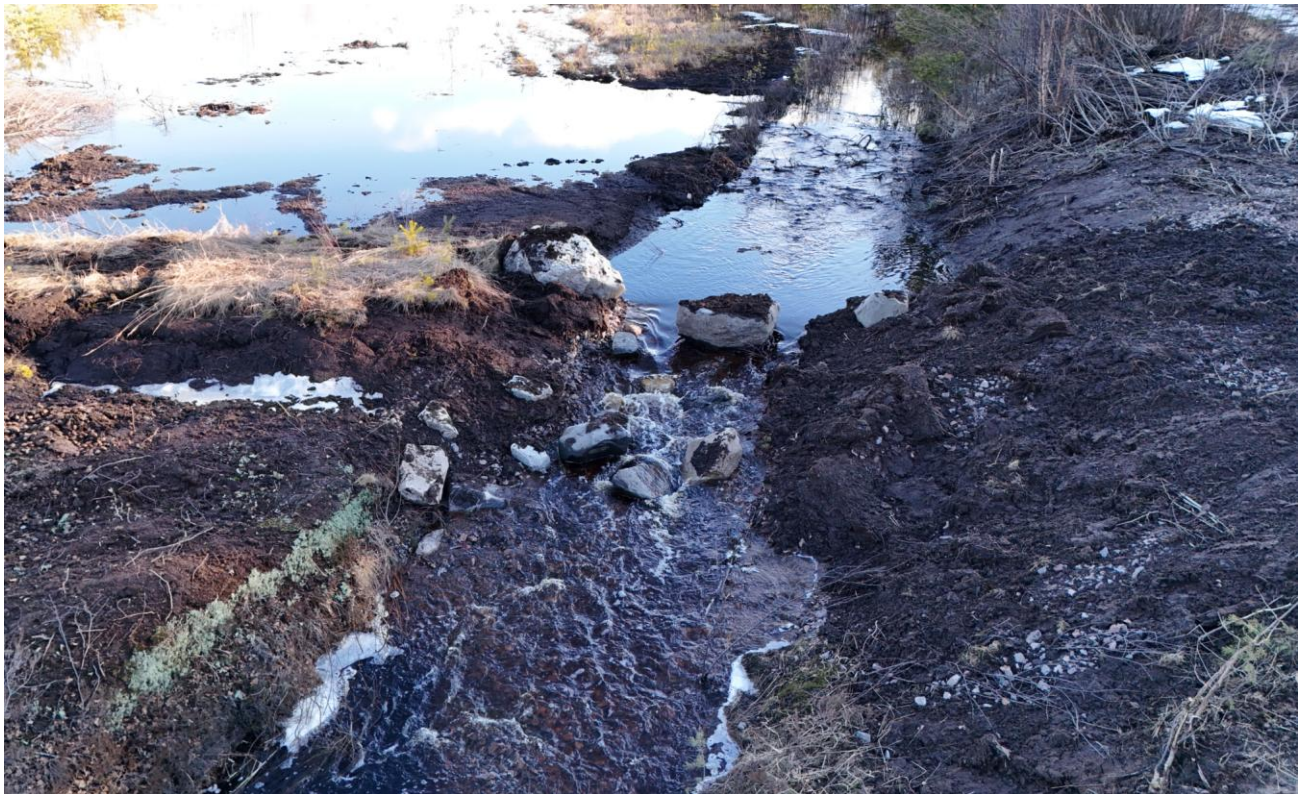
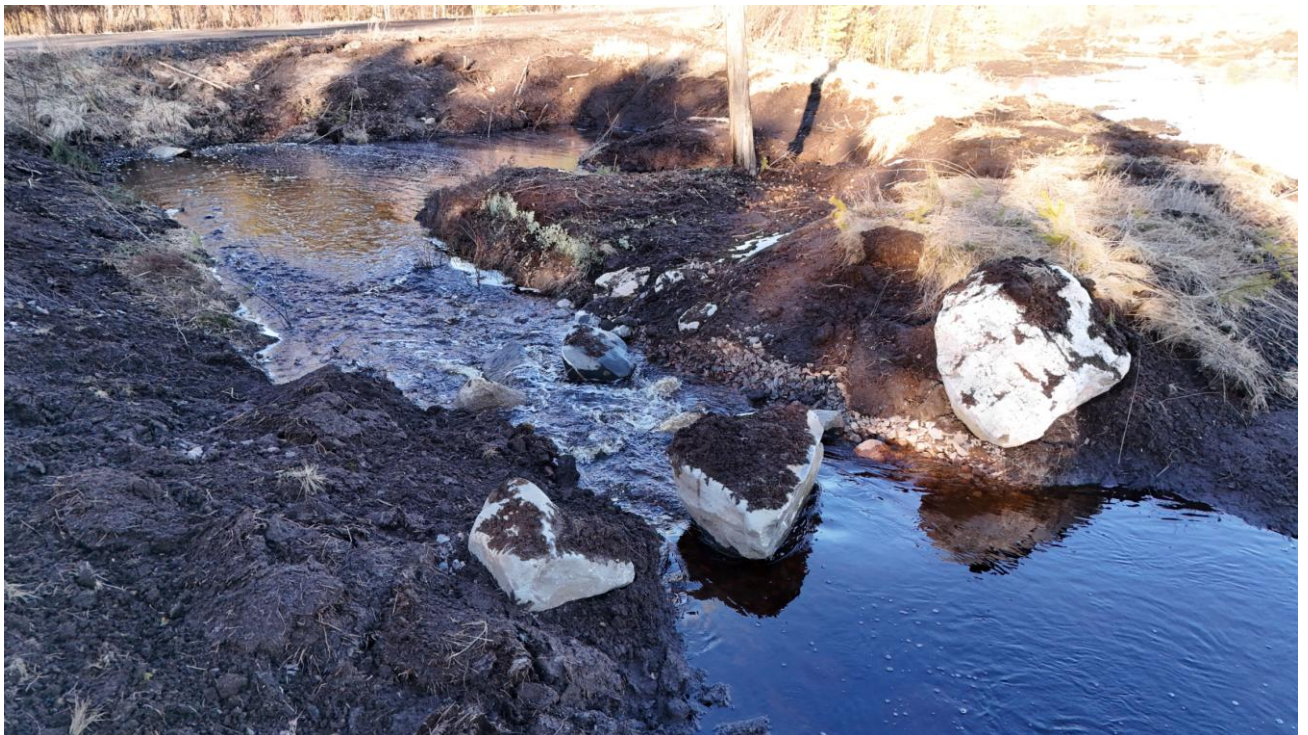
*Kuva 24. Miehonsuon kiviverhoiltu pohjapato 27.3.2026.*
