KAAKKURIN KESKUKSEN ETELÄOSA MAISEMASELVITYS

Oulun kaupunki, Kaavoitus
Veera Sanaksenaho
7.7.2023

SIJAINTI JA NYKYTILANNE

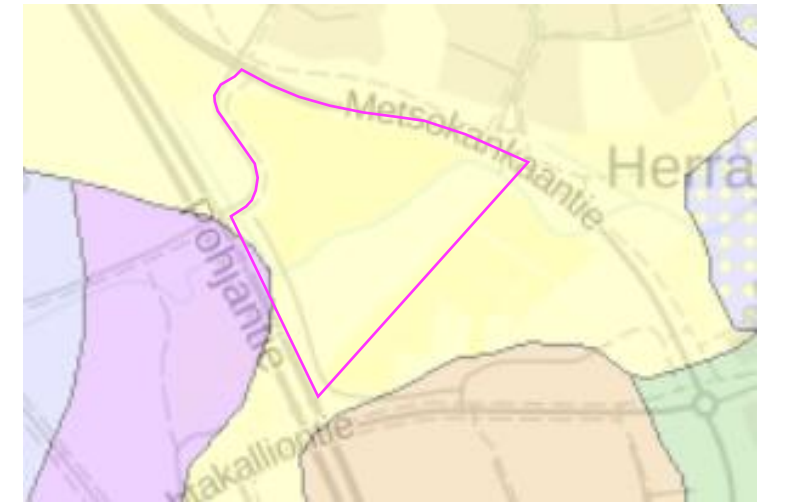
Kuva 5. Alueen maaperä on karkeaa hietaa (keltainen alue). Maaperäkarta (GTK)

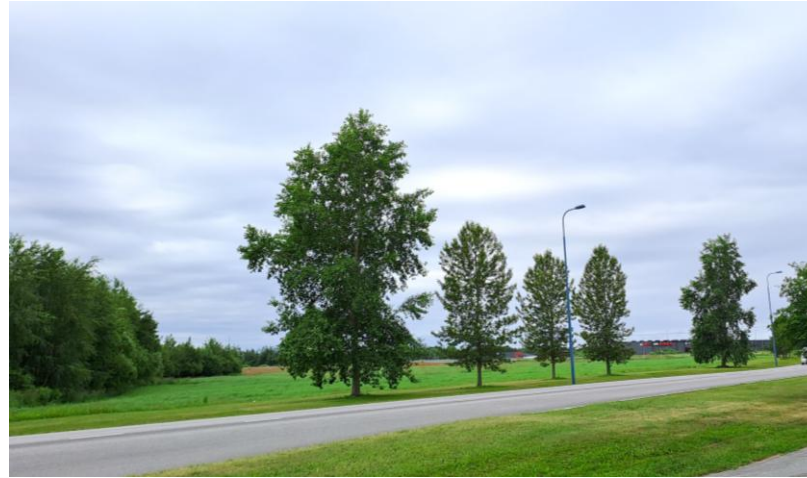
Valokuva 1. Pohjoisreunan poppeleita, jotka ovat avoimessa tilassa maisemapuita. Poppeleiden takana on selvitysalueen peltoa.

Selvitysalueen eteläosa on umpeenkasvanutta vanhaa peltoa, joka on ollut viljelykäytössä n. 20 vuotta sitten. Vanhalla pellolla kasvaa nyt enimmäkseen korkeaa pajua, horsmaa ja mesiangervoa (valokuva 3). Selvitysalueen keskellä on vielä käytössä oleva pelto, jota reunustaa tien puolella riviin istutetut popelit (valokuva 1).

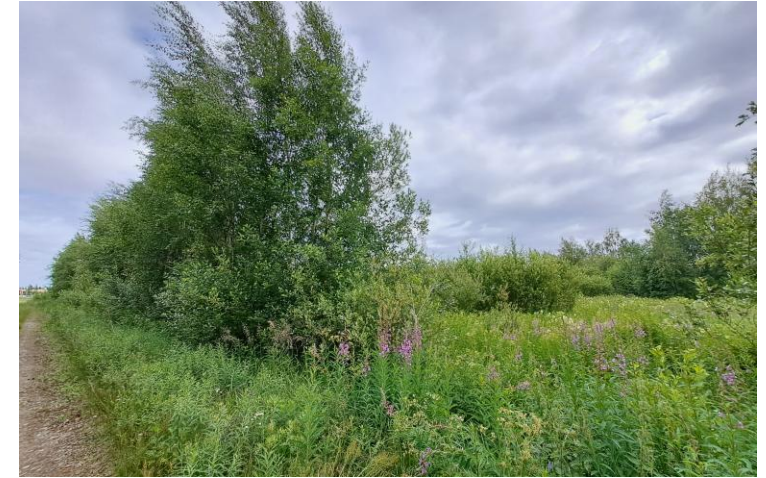
Valokuva 3. Nelostien vieriseltä peltotieltä kuvattuna umpeenkasvanutta vanhaa peltoa.

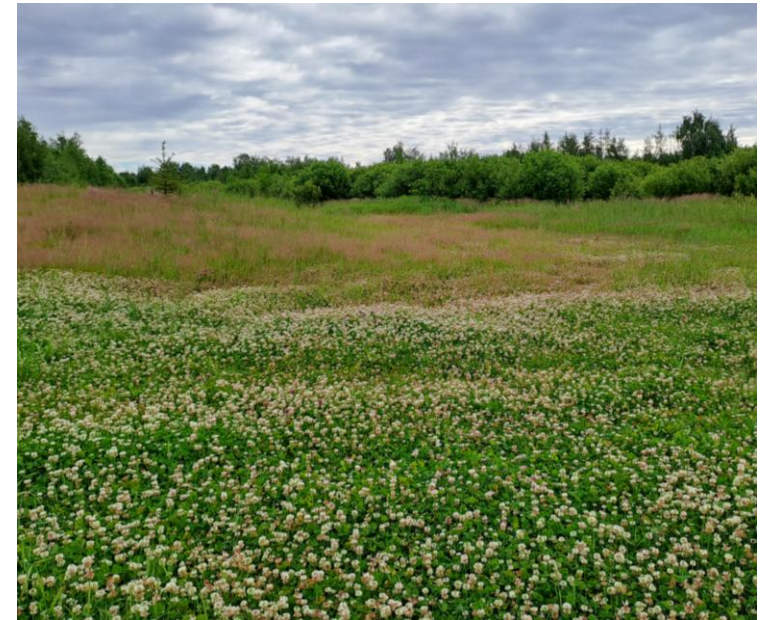
Valokuva 4. Valkoapilaa maisemaniityllä. Läjitetyn kumpareen päälle on istutettu kuusentaimia.

Virtaoja kulkee alueen poikki. Sen linjausta on muutettu Metsokankaantien rakentamisen yhteydessä 2000-luvun alussa hiukan ja toisen kerran Oulunportintien jatkeen rakentamisen yhteydessä vuonna 2021 (kuvat 6 ja 11). Samalla rakennettiin hulevesialtaat Pohjantien länsipuolelle. Osa ojan läheisistä peltoalueista muutettiin maisemaniityksi. Niityille läjitettiin matalia kumpareita, joiden päälle istutettiin kuusen taimia. Niitylajistossa vallitsevana oli valkoopila kesän 2023 maastokäynnillä. Apilankukat houkuttelevat paikalle paljon pölyttäjiä (valokuva 4).

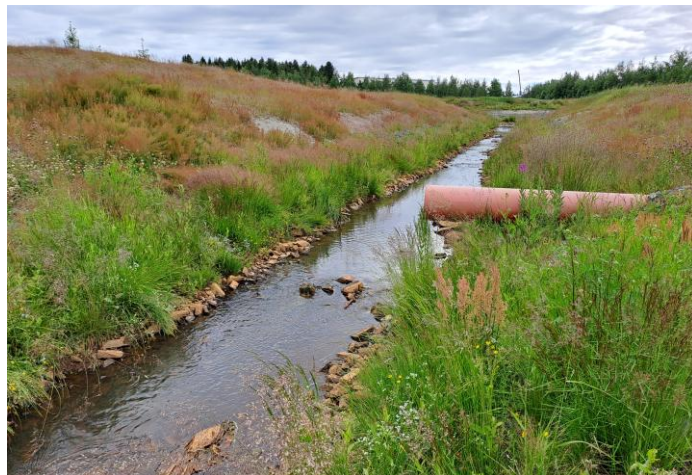
Valokuva 6. Virtaojaan laskeva hulevesiputki ja kukkivaa maisemaniitytä. Sama alue alla olevassa kuvassa on kahden vuoden takaa.

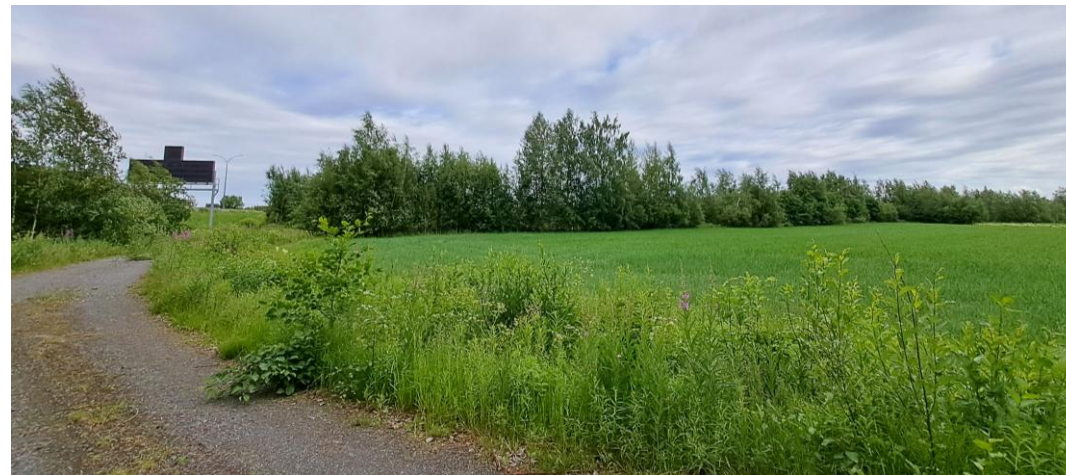
Valokuva 7. Selvitysalueen eteläreunan reunapuustoa, joka on kasvanut ojalinjan ja vanhan peltotien linjaukseen.

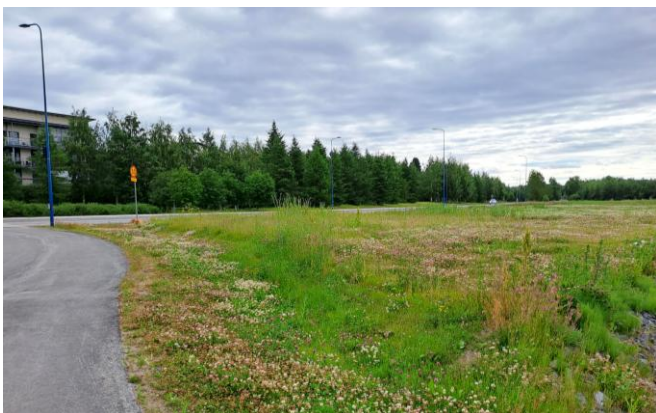
Valokuva 5. Alueen pohjoisosaa, jkpp-väylä ja maisemaniitytä.

Alueen avoimeen maisemaan on pitkiä näkymiä viereisiltä katualueilta ja Pohjantieltä. Maisemassa näkyy selvästi alueen aiempi käyttö peltoalueena (kuva 11). Pohjantieltä kantautuu paljon liikenteen melua alueelle, näköesteeksi on osittain kasvanut puustoa ja pajukkoa. Alueen pohjoispuolella on rakennetumpia viheralueita. Metsokankaantien ja jkpp-väylän välissä on kumpare ja istutettuja puuryhmiä, jotka tuovat näkösuojaa pohjoispuolen asutukselle (valokuva 5).

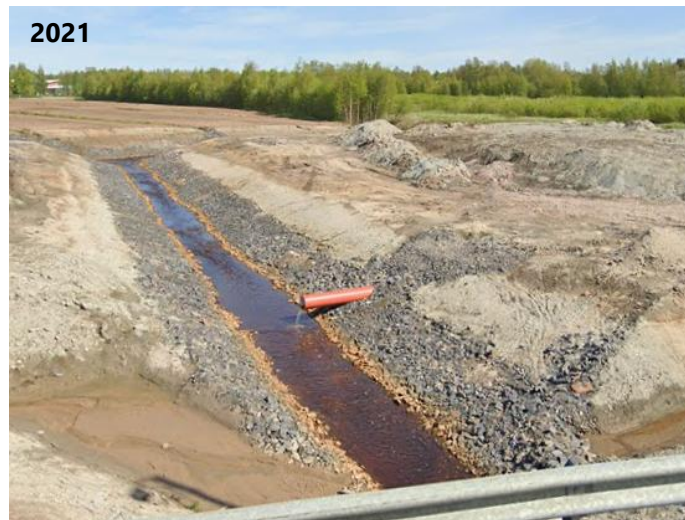
Kuva 10. Oulunportintien jatkeen ympäristön rakennustyöt käynnissä. (Google Maps 2021)

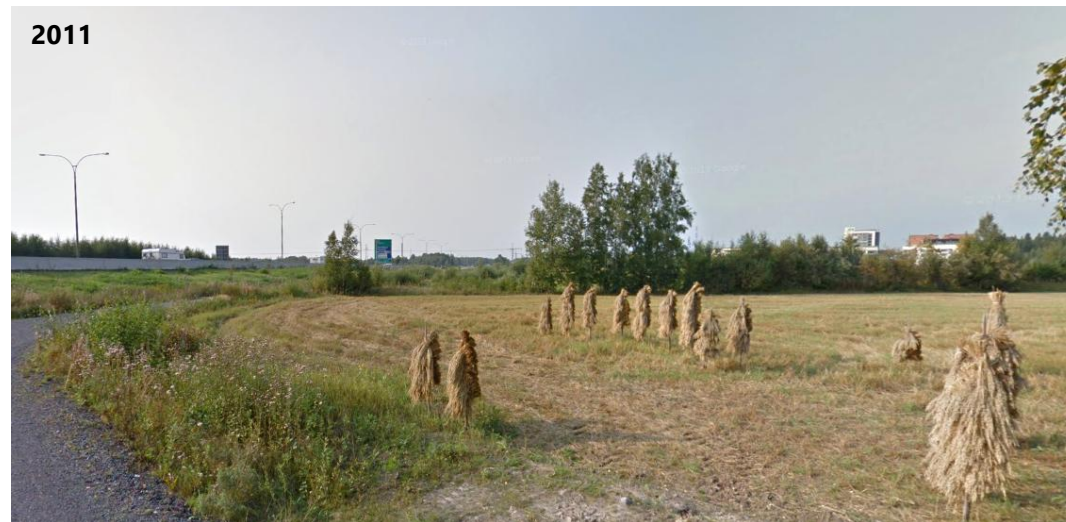
Kuva 11. Viereisen pellon heinäseipäitä ja selvitysalueen kaakkoisreunan suojuvuustoa, josta nousee esiin vanhimmat puut selvästi. Suojuvuustoa ei ole juurikaan ollut nelostien vierellä yli 10 vuotta sitten ja maisema on ollut avoimempi. (Google Maps 2011)

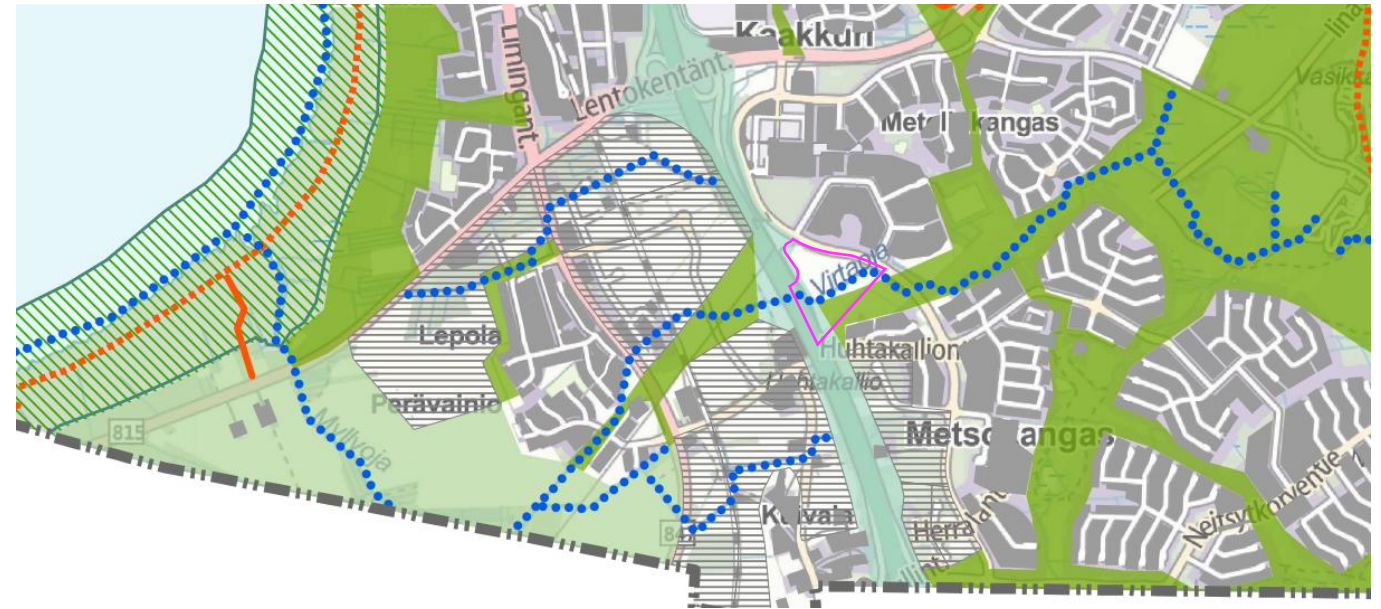
Kuva 12. Viheralueverkosto alueella ja selvitysalueen sijainti rajattu pinkillä. (VILMO 2014)

Alueen eteläosa tulisi säästää rakentamiselta ja jättää osaksi laajempaa viheralueverkostoa, yleiseen virkistys- ja ulkoilukäyttöön, kuten yleiskaavassa ja VILMO:ssa on osoitettu. Oulun uloin viherkehä kulkee selvitysalueen halki (kuva 13). Pohjantien viereinen viherkaistale tulisi pitää suojavaiheralueena. Alueen halki kulkeva Virtaoja on VILMO:ssa osoitettu ekologiseksi yhteydeksi ja se tulee säilyttää (kuva 12).
