Oulun Suomalaisen Yhteiskoulun lukio

Rakennushistoriaselvityksen täydennys

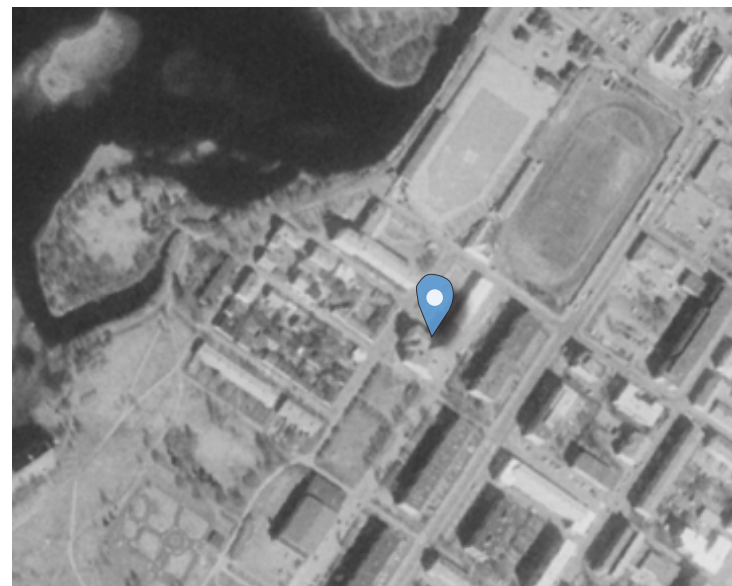
1996 ilmakuvassa koulun eteläpuoleiset puutalokorttelit ovat korvautuneet pitkillä lamellikerrostaloilla. Kerrostalot on rakennettu 1970-luvulla.

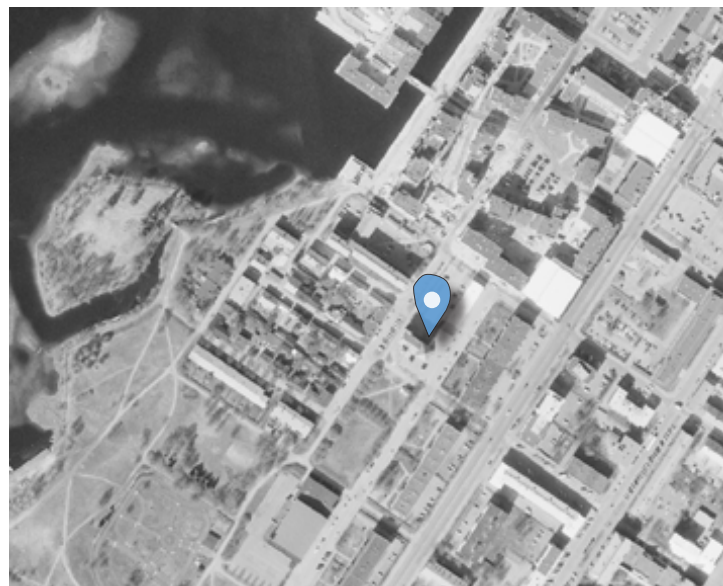
2000 Meritullin kerrostalokorttelit ovat rakentuneet entisen keskustan paikalle koulun pohjoispuolelle.

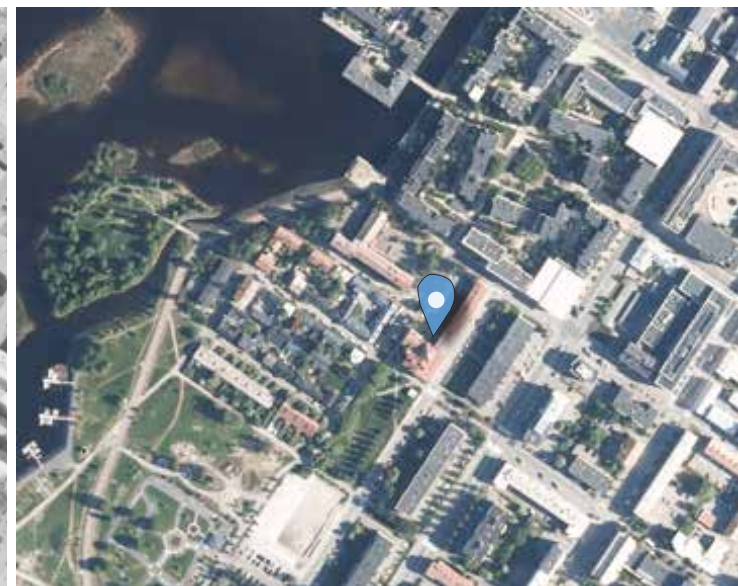
2023 Koulun ympäristö 2020-luvulla. Sen eteläpuolella sijainnut urheilutalo on purettu.

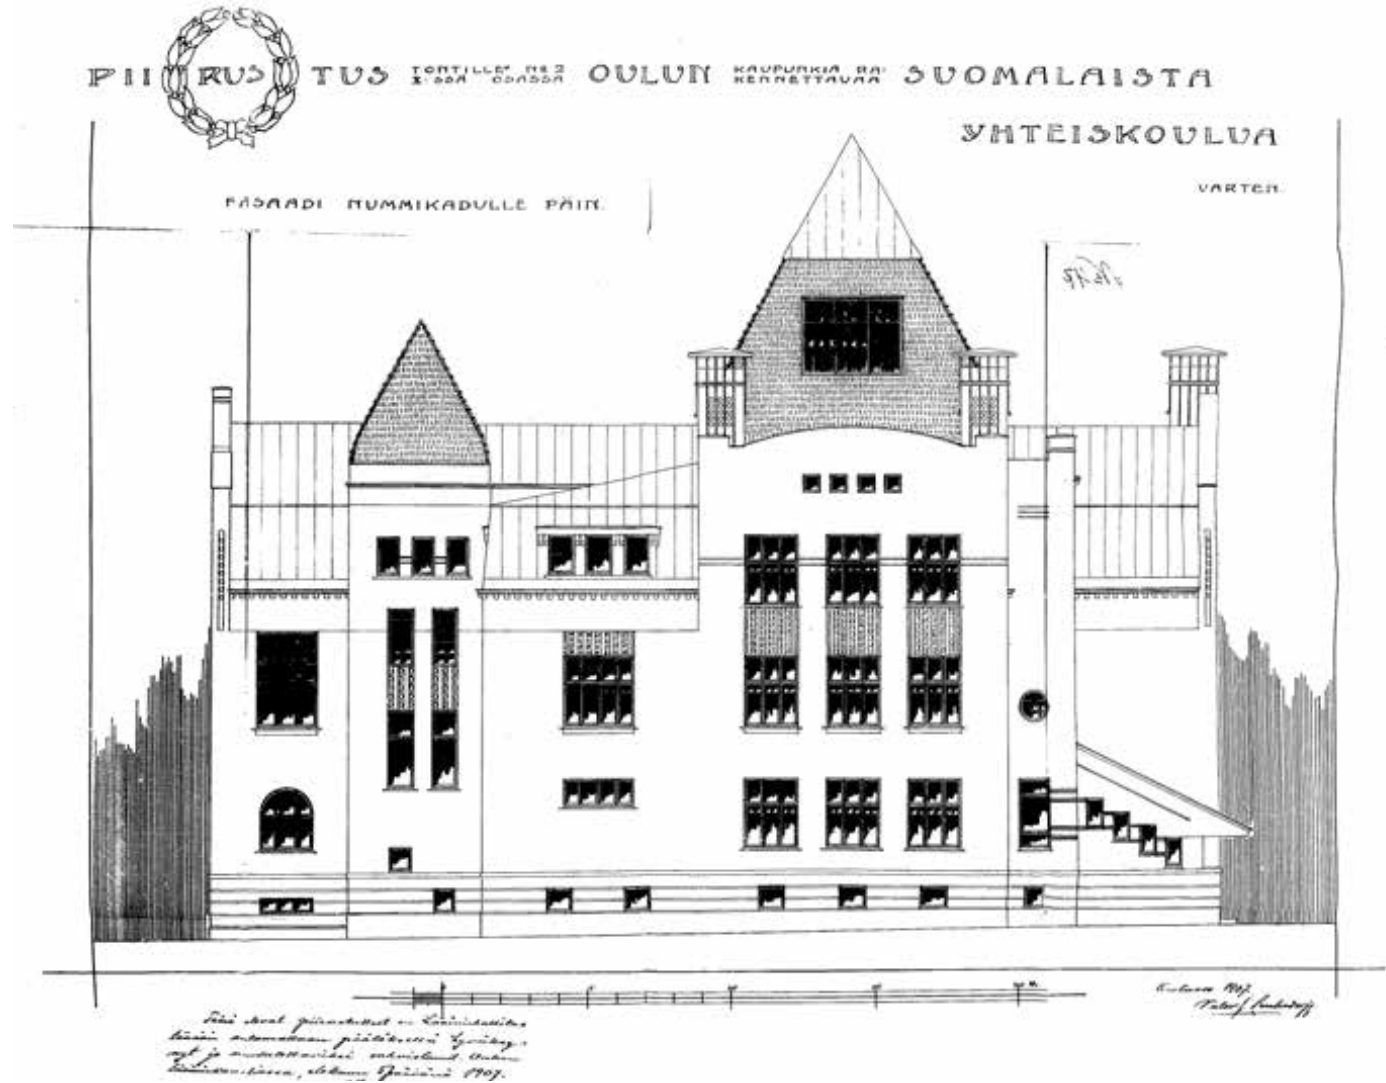
Julkisivupiirustus Nummikadulle päin. Arkkitehti V. Sucksdorff 1907, Oulun kaupunginarkkisto.

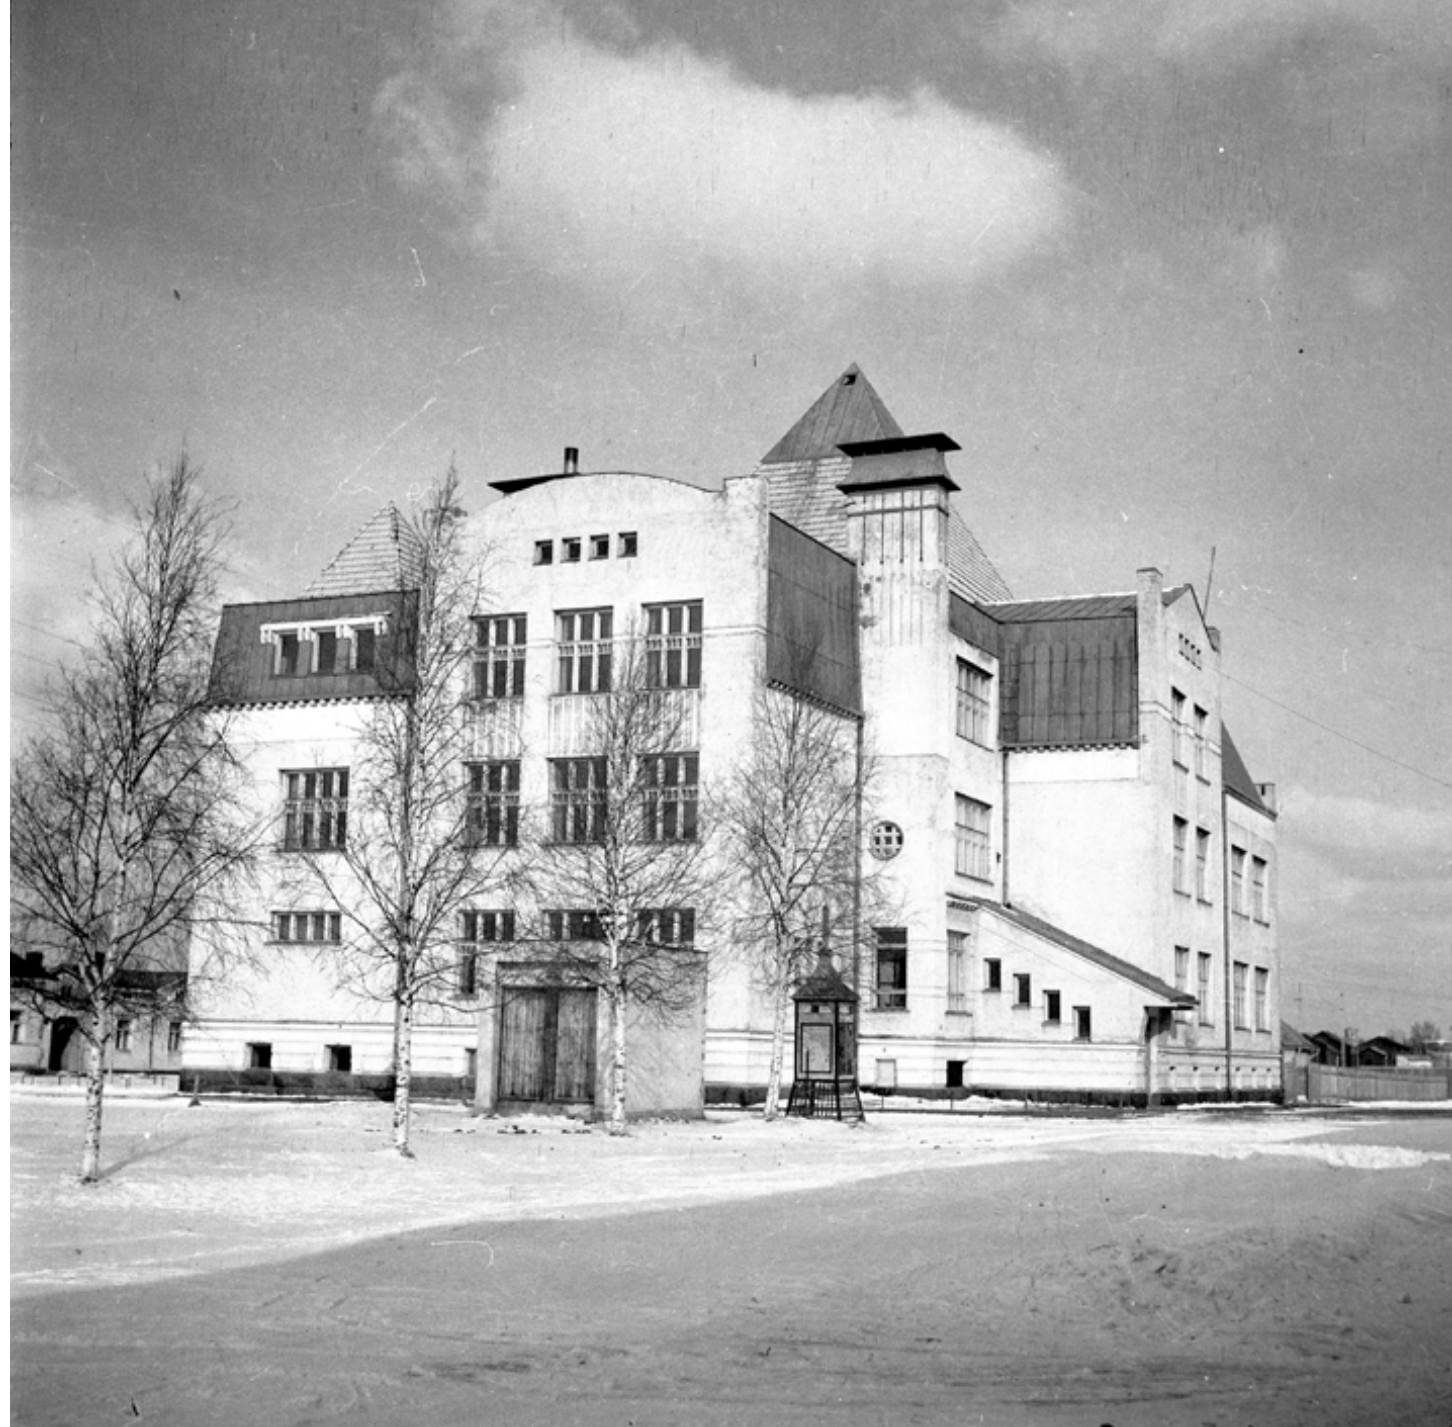
Rantakadunpuoleinen⁴³ niin sanottu opettajien sisäänkäynti erottui selkeästi muusta julkisivusta viistolla kattomuodollaan ja portaiden mukaan nousevalla ikkuna-aukotuksellaan. Porrasaiheen päätteeksi oli juhlasaliin avautuva pyöreä ikkuna. Myös tässä sisäänkäyntikatoksessa oli nähtävillä kolmioaihe. Myös viistokatoisissa sisäänkäyntikatoksissa voidaan nähdä viitteitä Karjalan taloihin,⁴⁴ mutta Sucksdorff on tehnyt niistä omintakeisen tulkintansa.

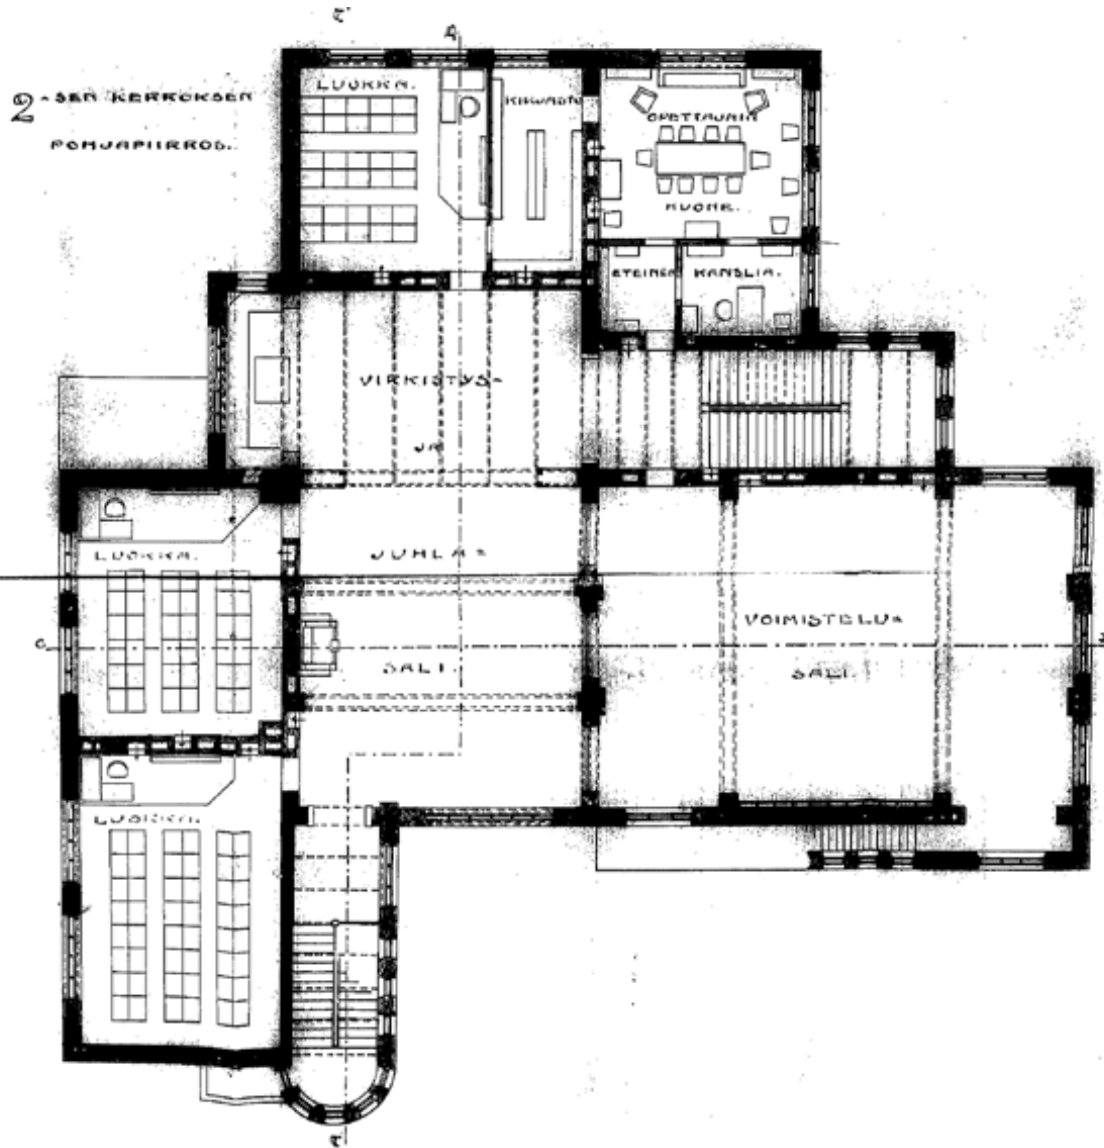
Toisen kerroksen ja koko rakennuksen päätila oli virkistys- ja juhlasaliaula. Kouluun ei kustannussyistä rakennettu erillisiä juhla- ja voimistelusaleja, vaan näyttävästi toteutettu keskusaula oli yhdistettävissä tarvittaessa juhlasaliksi sen takana sijainneeseen voimistelusaaliin. Siihen tuli ala-aulan tapaan valoa kolmesta eri ilmansuunnasta. Aulan kadunpuoleisessa erkkerissä oli korkea ikkuna itään sekä etelän suuntaan avautuva pyöreä, puupuittein jaettu ikkuna.

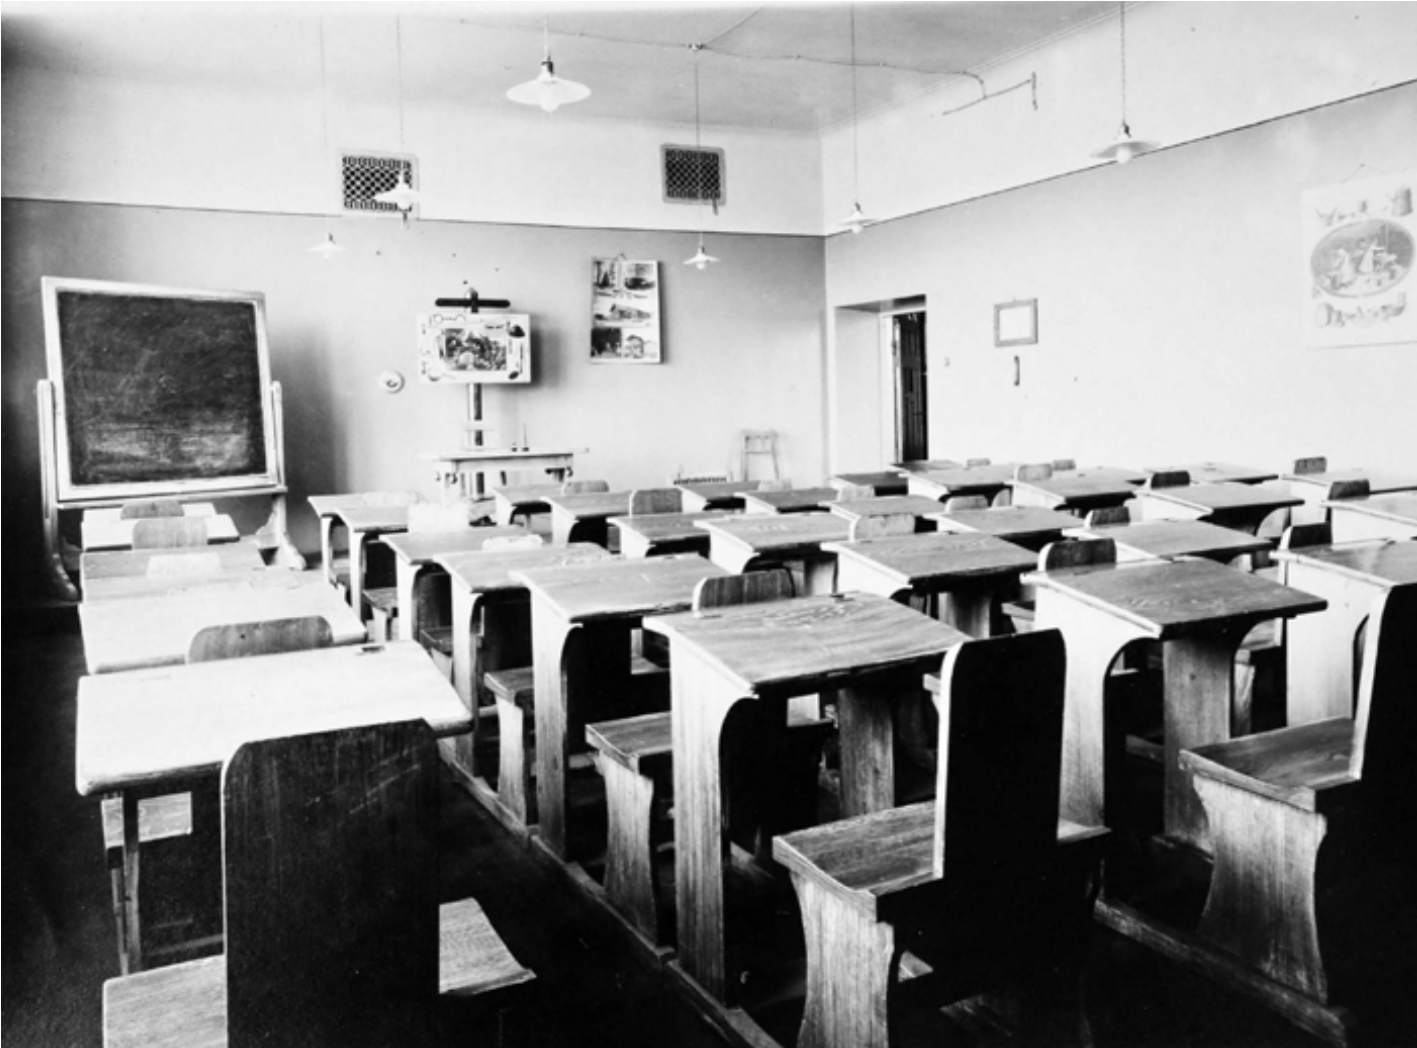
Valokuva luokkahuoneesta. Katosta riippuu hyvin yksinkertaiset, pienillä opaalisivarjostimilla varustetut valaisimet. Seinän yläosa ja sisäkatto oli väritetty vaaleammaksi kuin alaosa. Värikyksen vaihdoskohdassa näkyy ohut tummempi maalattu nauha. Kuva n. 1908-1920. KA.

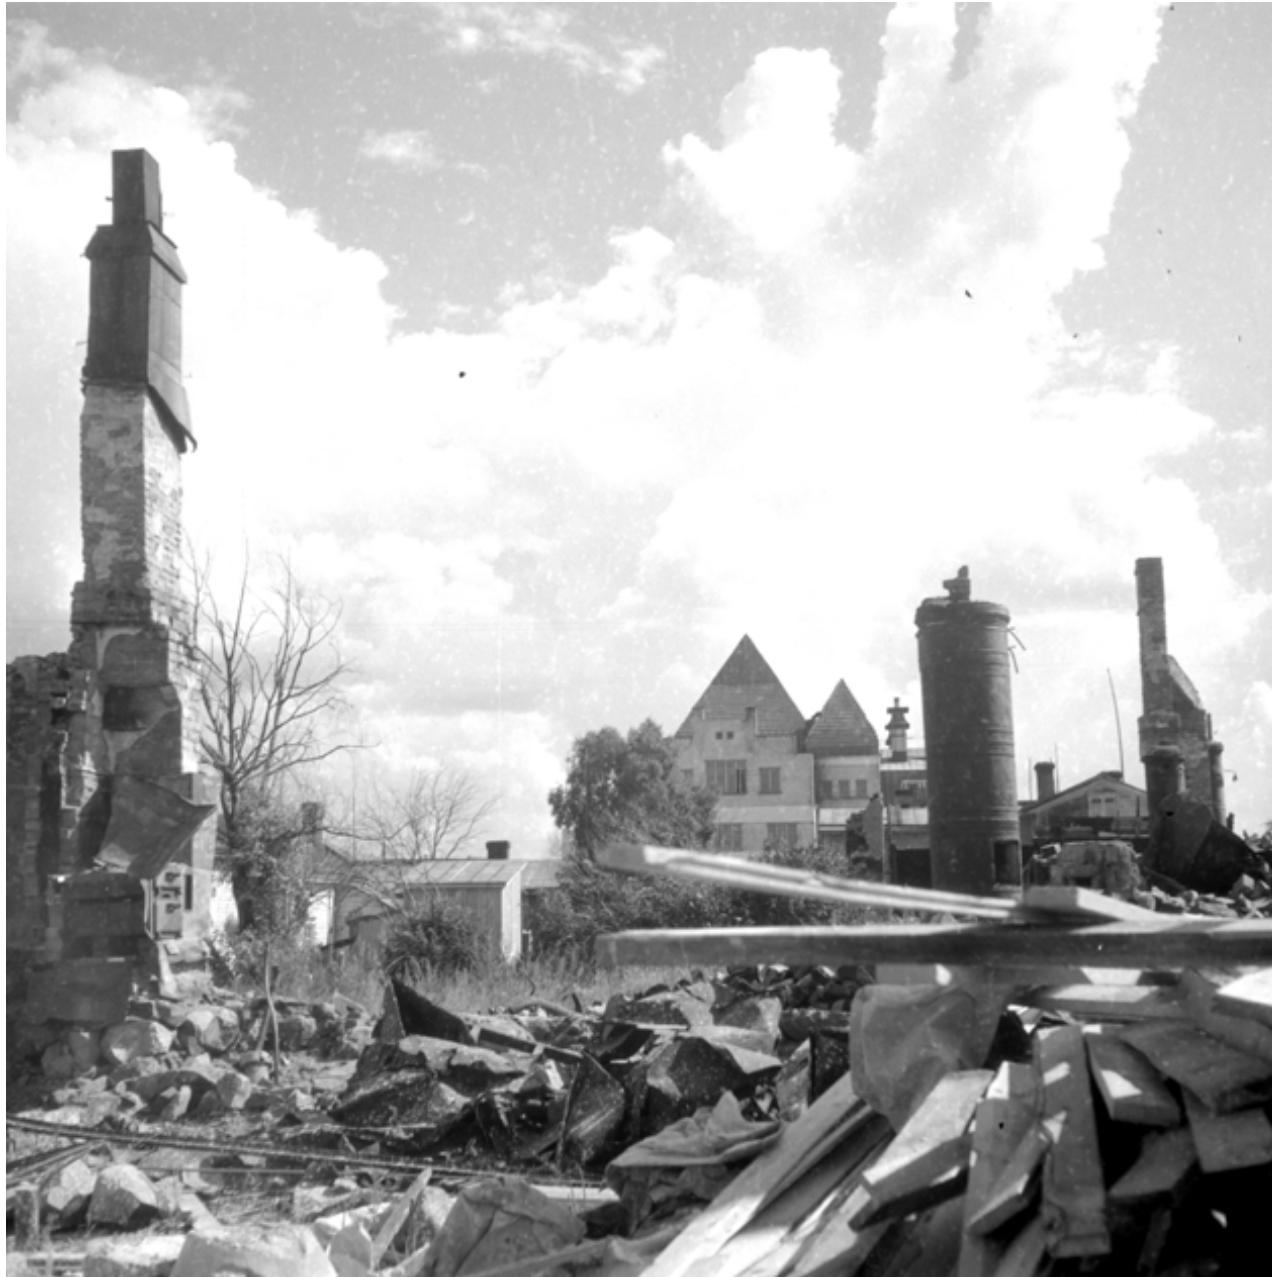
Vaikka sodan syttyminen oli keskeyttänyt hetkellisesti koulun laajennussuunnitelmat, niitä jatkettiin pian talvisodan päätyttyä. Maaliskuussa 1941 valmistui Rakennushallituksessa arkkitehti Laura Järvi-Larkkaan laatimat uudet piirustukset, joissa oli jonkin verran muokattu ja kehitetty Launiksen aikaisempia suunnitelmia. Uusissa suunnitelmissa laajennusosa oli viety pääosin pohjoispuolelle ja Maunonkadun puoleisesta kulmauksen laajennuksesta oli luovuttu. Rakennustöiden oli määrä alkaa syksyllä 1941, mutta jatkosodan syttyminen keskeytti hankkeen jälleen.⁶⁴

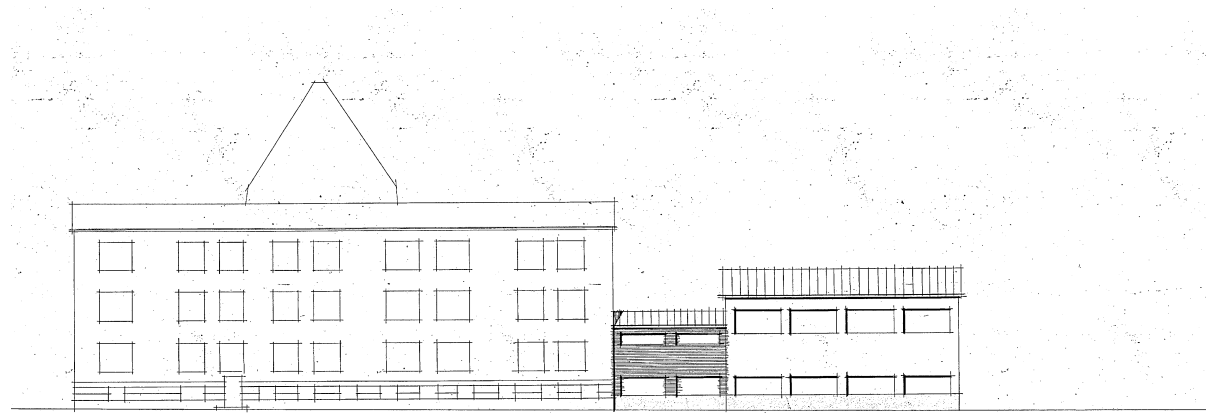
Julkisivupiirustus, jossa on matalampi nivelosa lisärakennuksen ja korkeamman vanhemman osan välissä. Luonnospiirustus, jota ei toteutettu, Rakennushallitus 24.9.1957. OuTP.

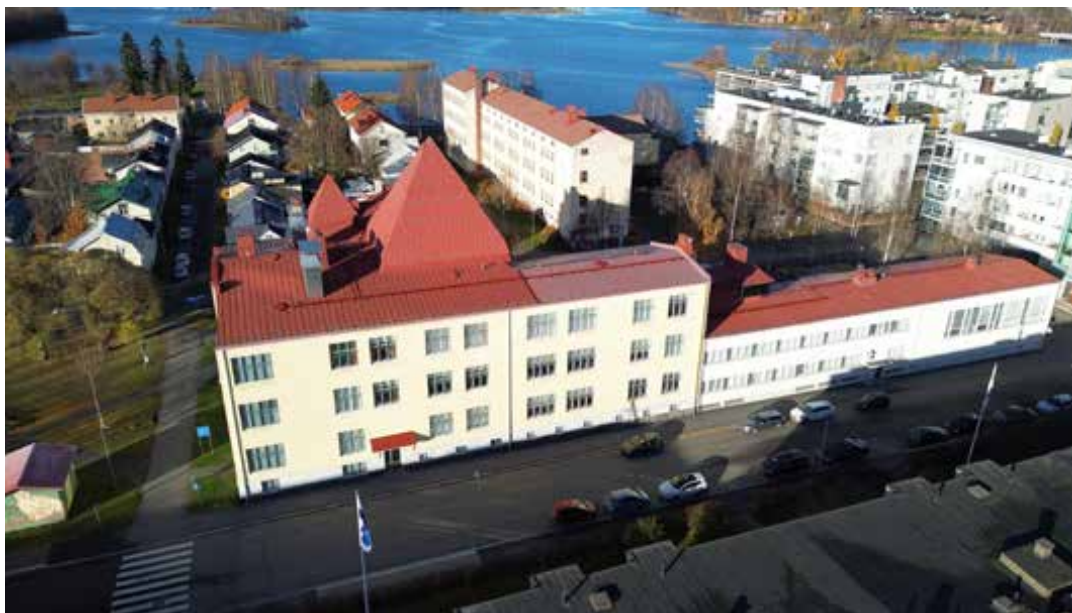
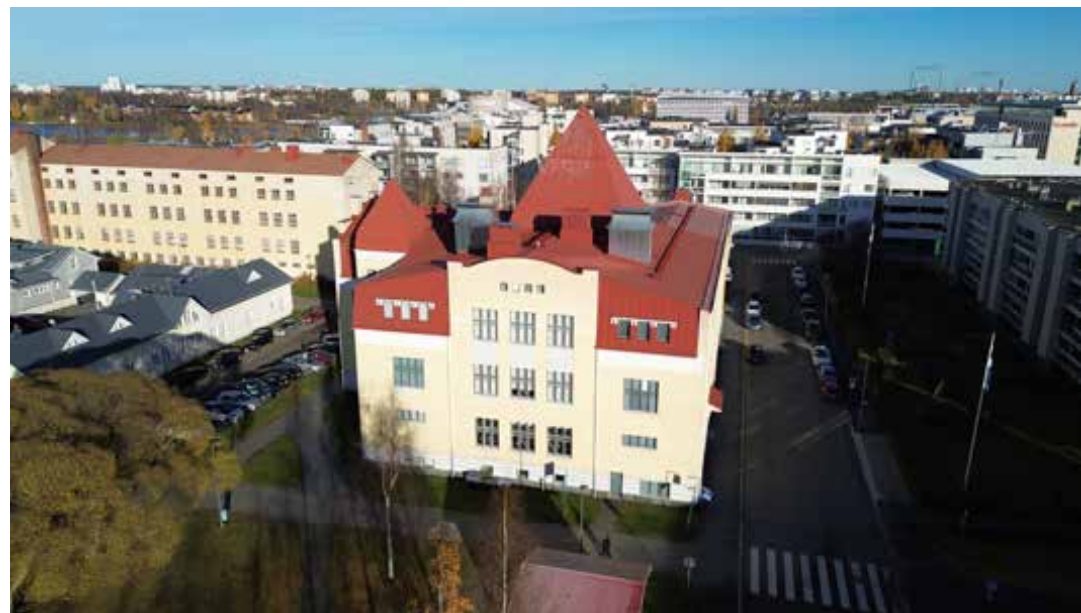
Viistoilmakuvia koulusta eri puolilta. Yllä vasemmalla näkymä idästä ja oikealla etelästä. Kuvat: Timo Koivunen, 24.10.2024.

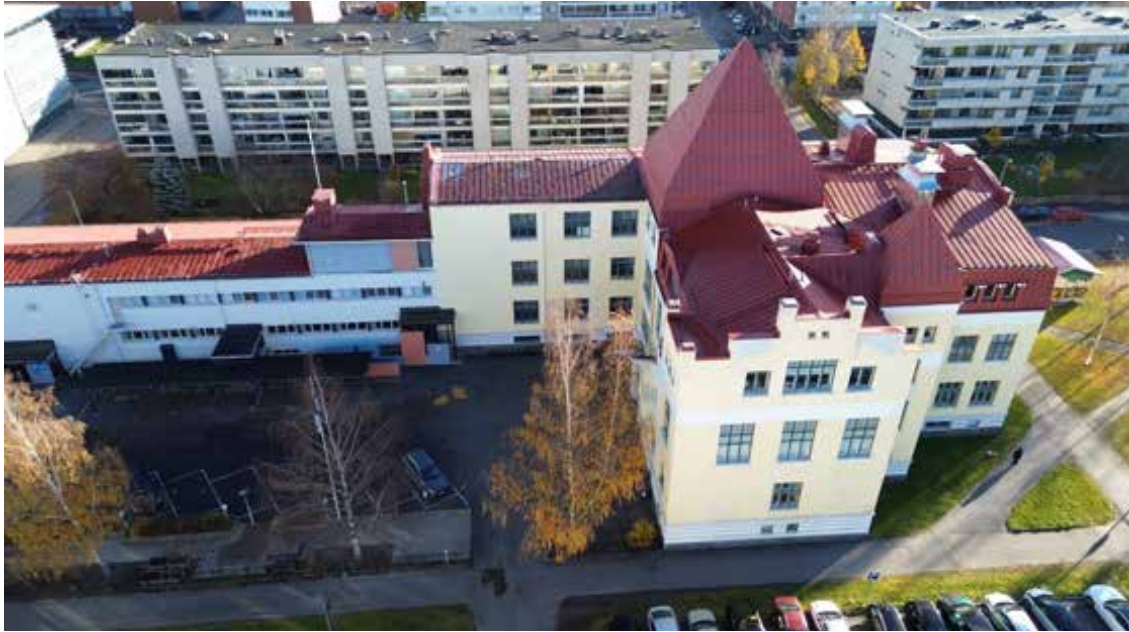
Viistoilmakuva luoteesta Maunonkadun puolelta. Kuva: Timo Koivunen, 24.10.2024.

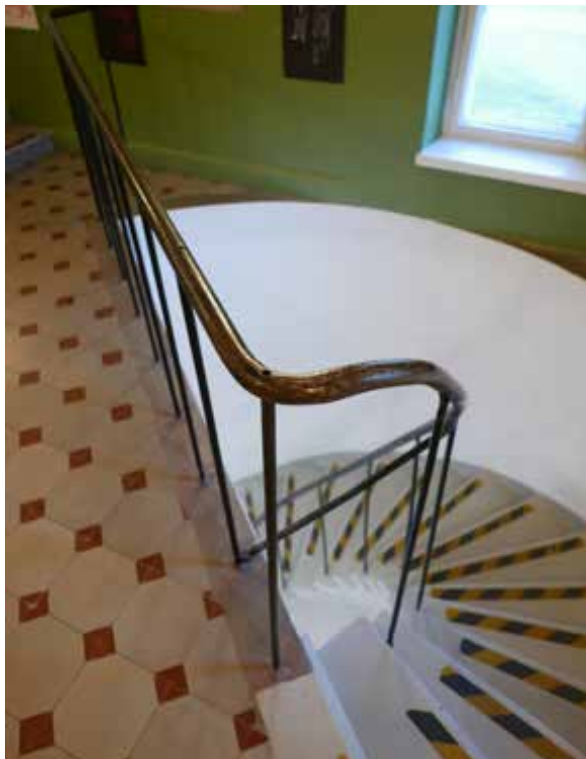
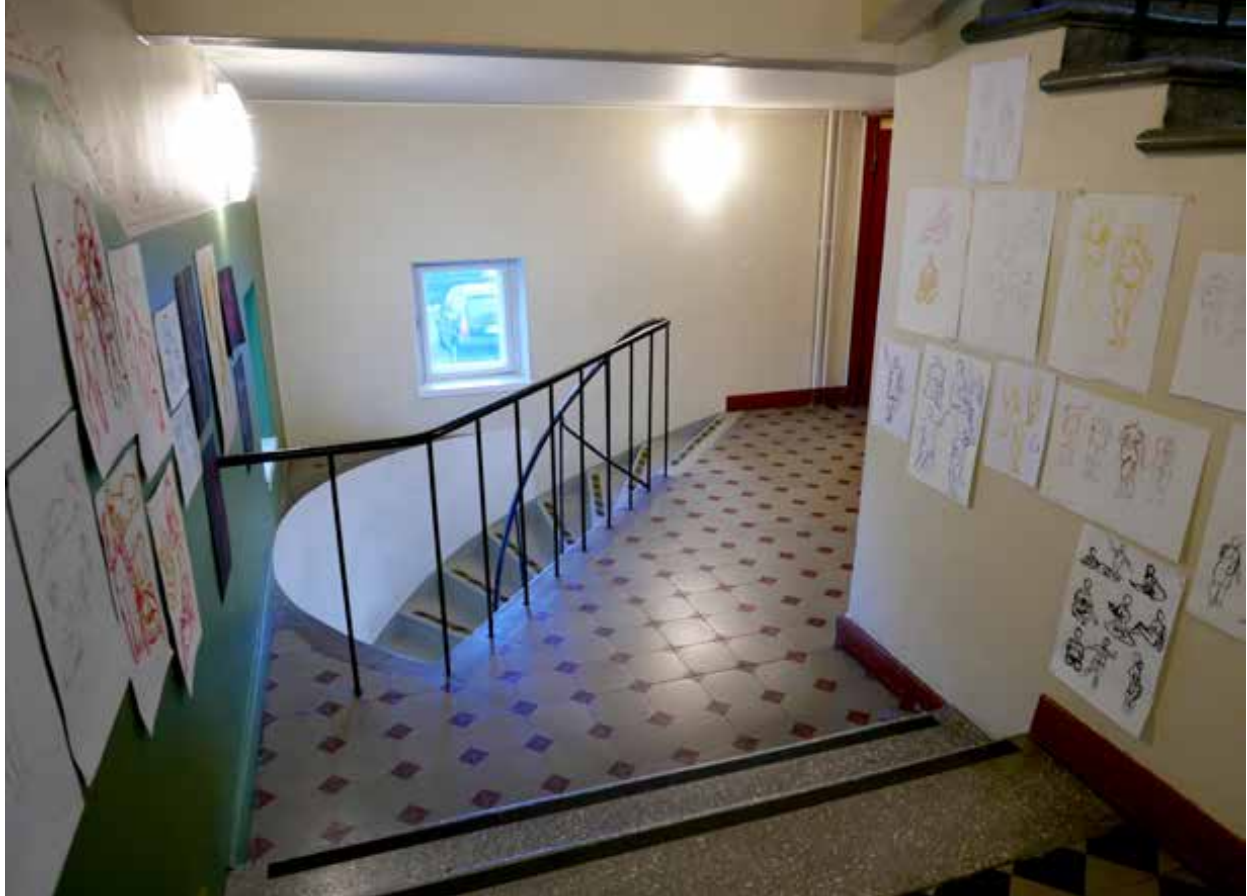
Kierreporras sijaitsee pääportaan takana.

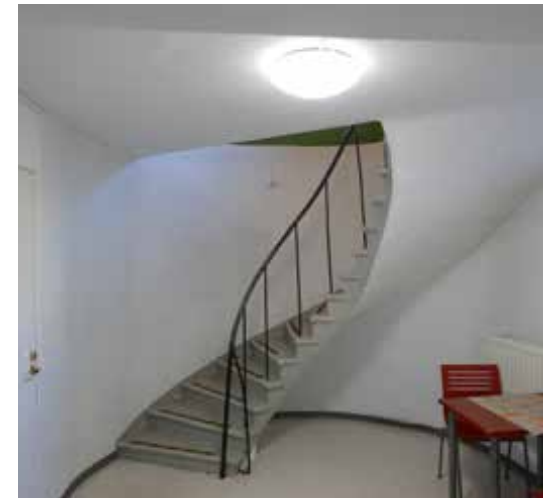
Voimistelusalin portaat

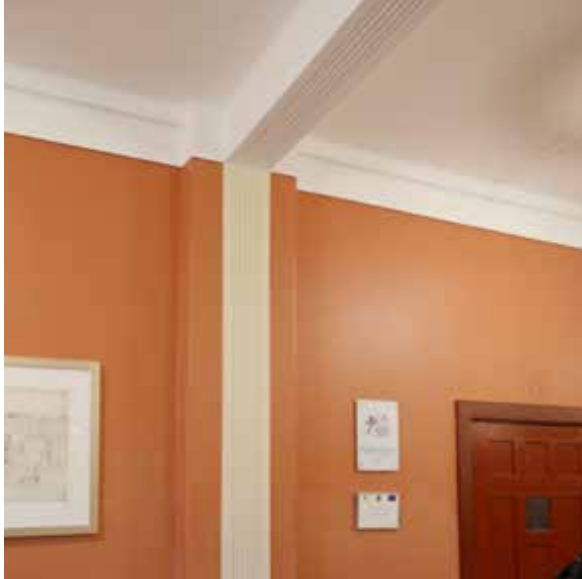
Pirasterissa ja palkissa on koristeuurrokset.

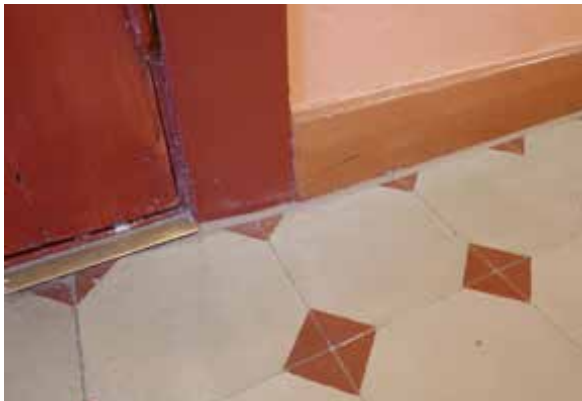
Oven vuorilauta ja ylhäältä kapeneva puinen jalkalista.

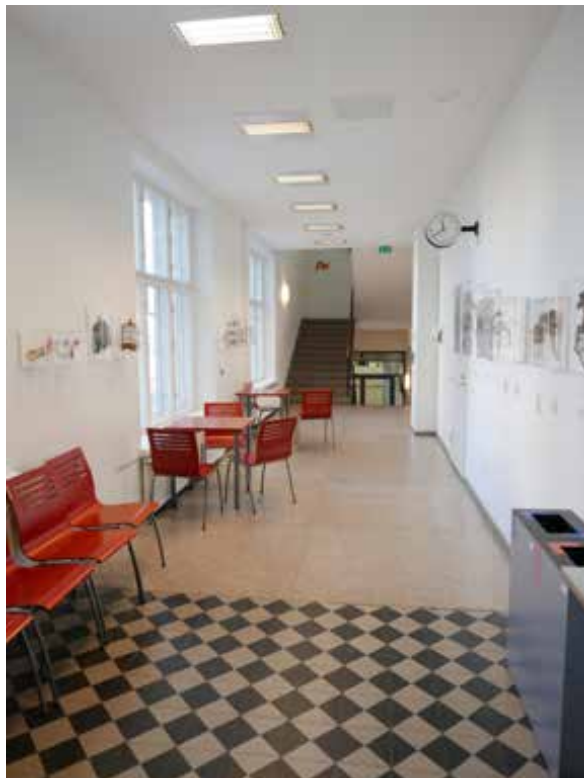
Sivukäytävä, jossa näkyy lattiassa 1955 laajennuskohta.

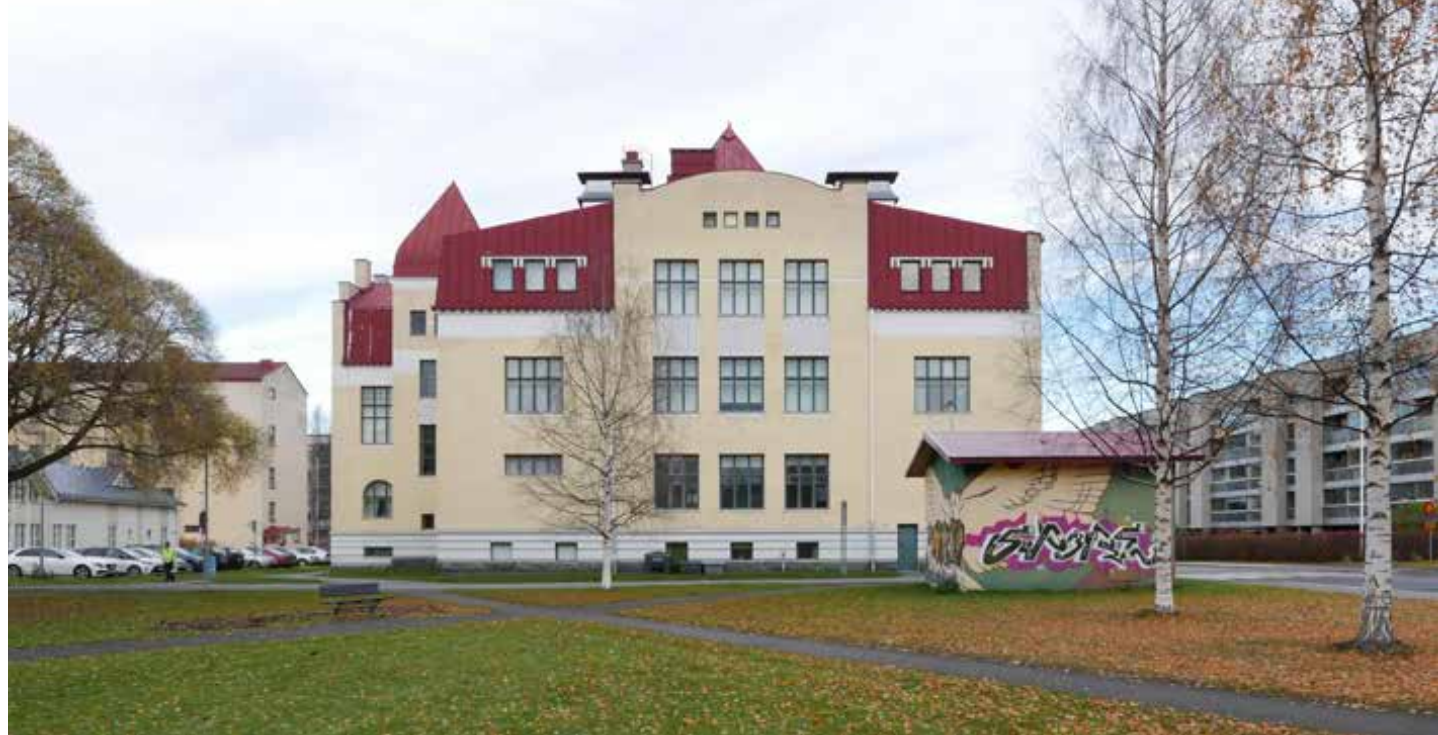
Yllä oikealla: OSYK:in koulurakennus toimii puiston näköymän päätteenä.
