# MANNISENOJANPUISTON MAISEMASELVITYS

Kalle Kempainen, Anna Kupila, Ramboll Finland Oy

MANNISENOJANPUISTON MAISEMASelvitys

9.10.2020

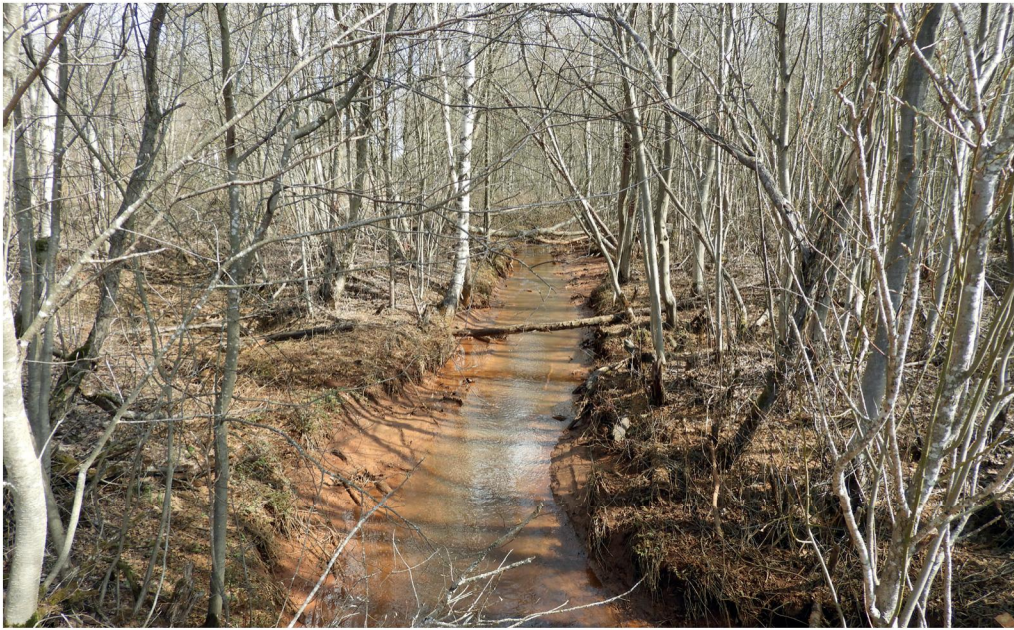
Kuva 1. Mannisenoja halkoo tarkastelualuetta, ja tämän ympärillä on tulvametsää

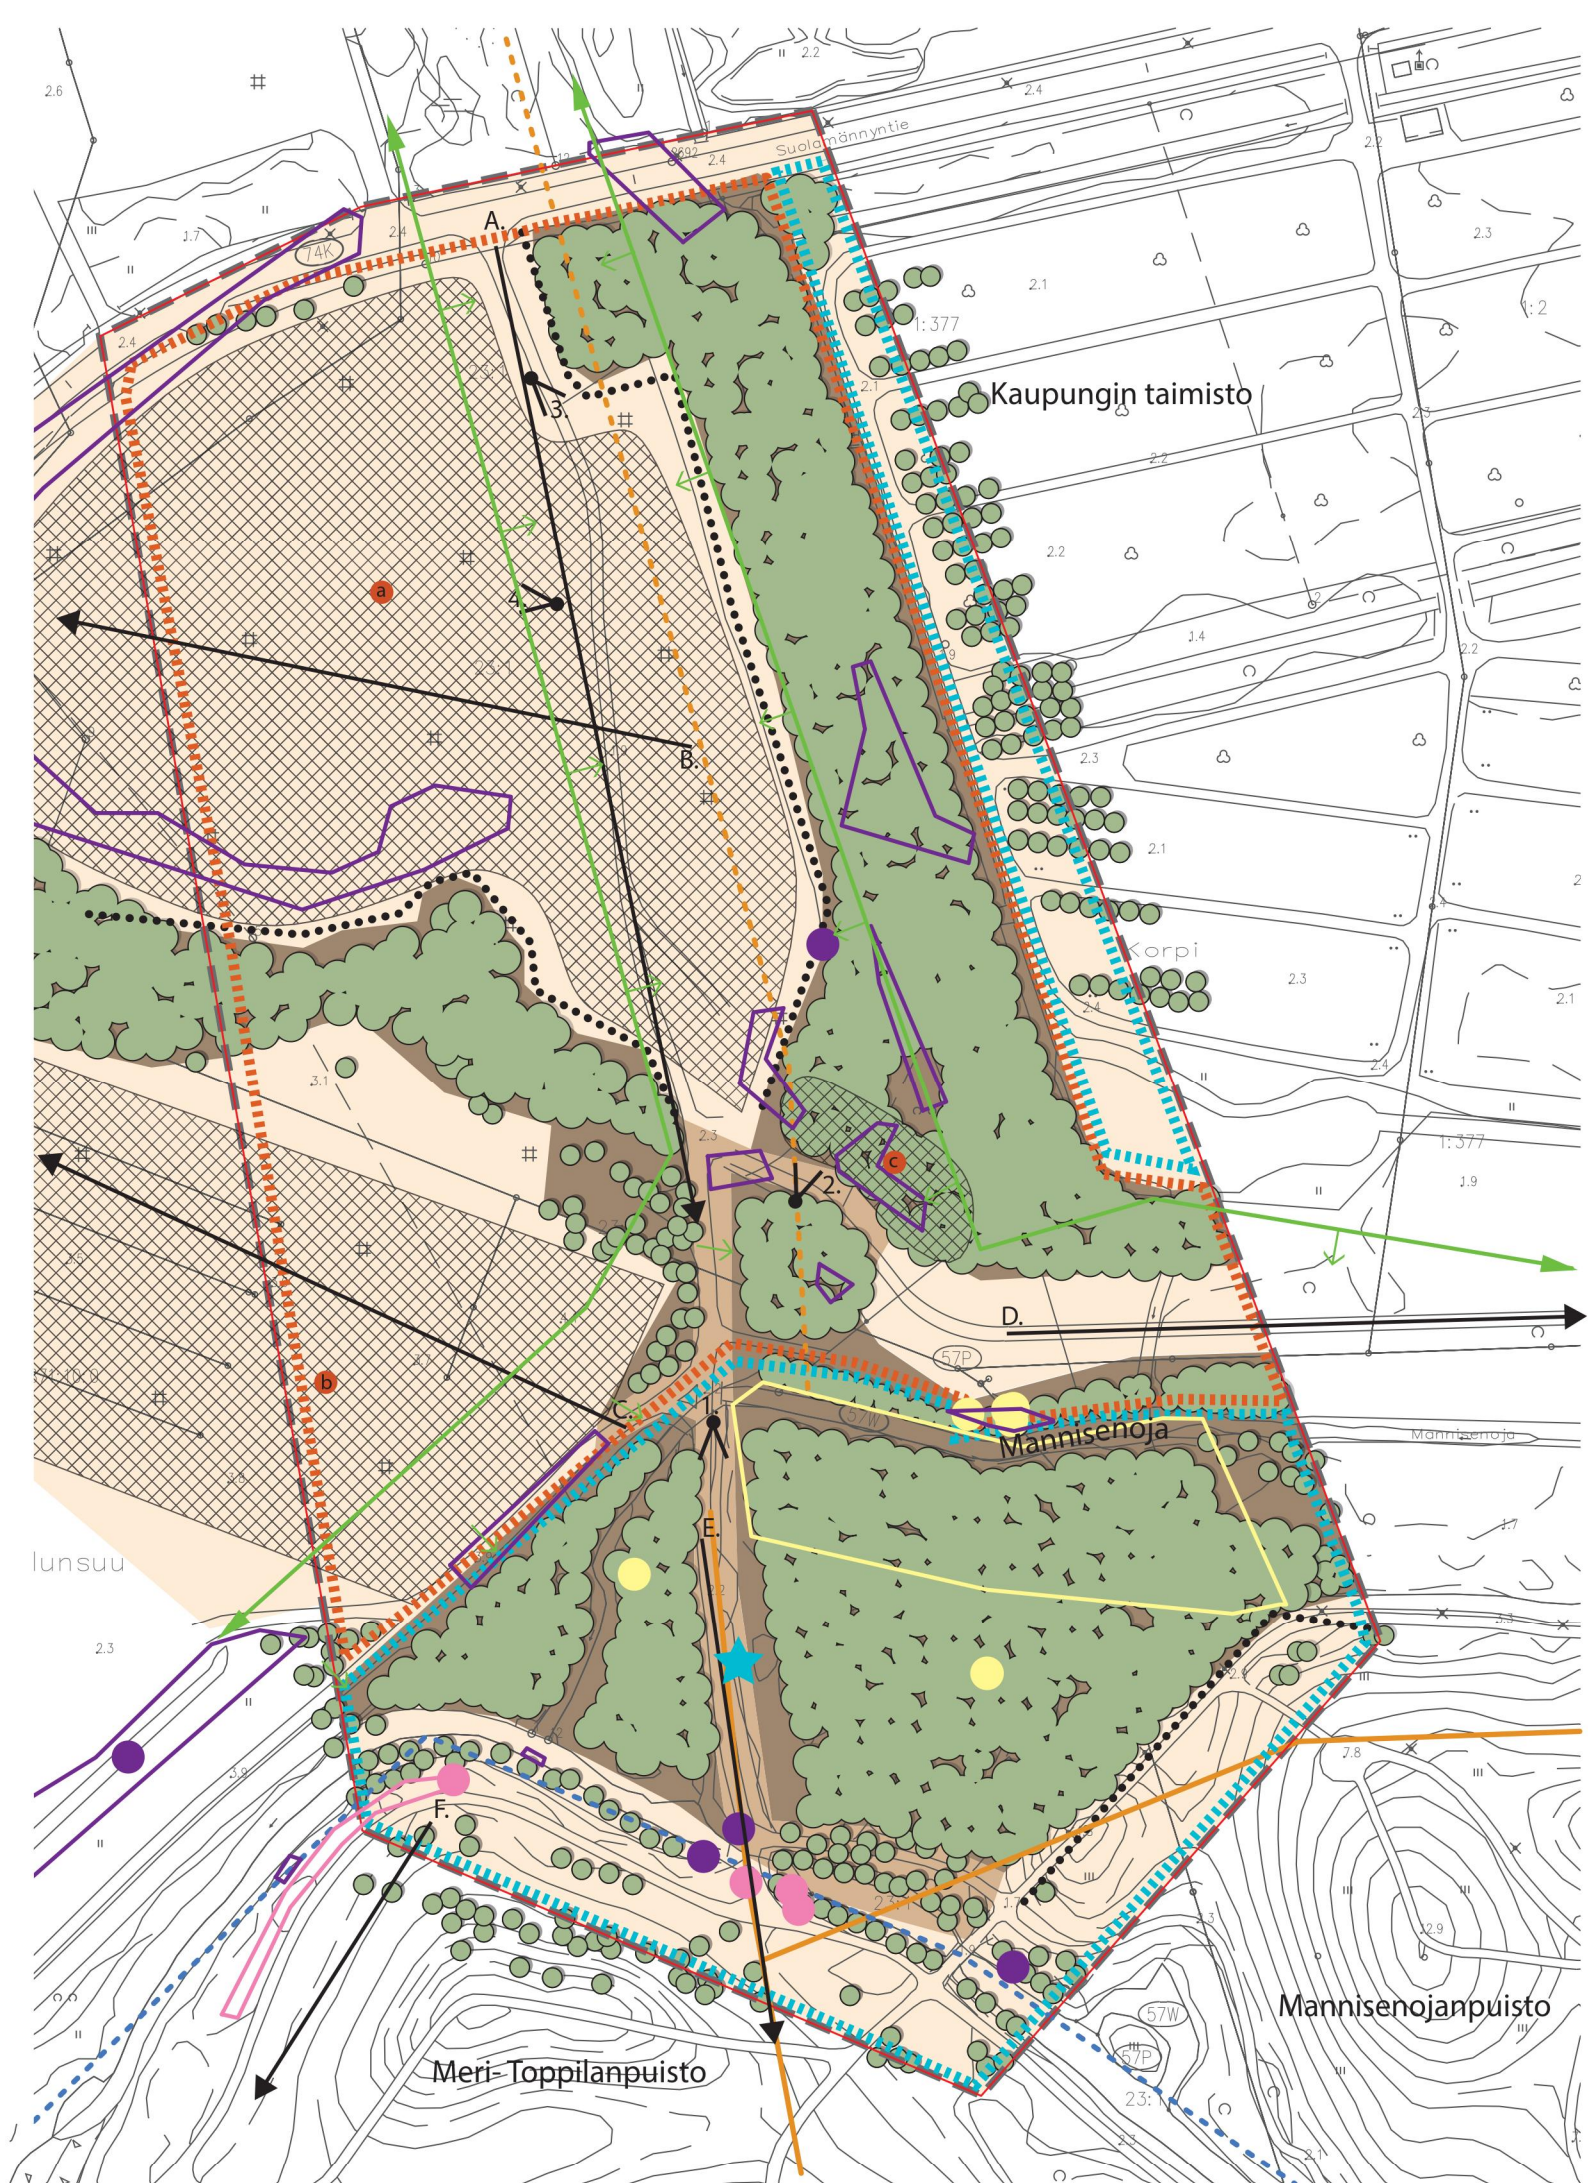
Alueella ei ole nähtävissä erityisiä maamerkkejä, ja näkymiä ei avaudu merelle. Maisematilan reunoina toimivat metsät ja maakasat. Jätevedenpuhdistamo näkyy tarkastelualueella voimakkaasti.

Nykytilassa alueella ei erotu erityisiä maisemallisia elementtejä.

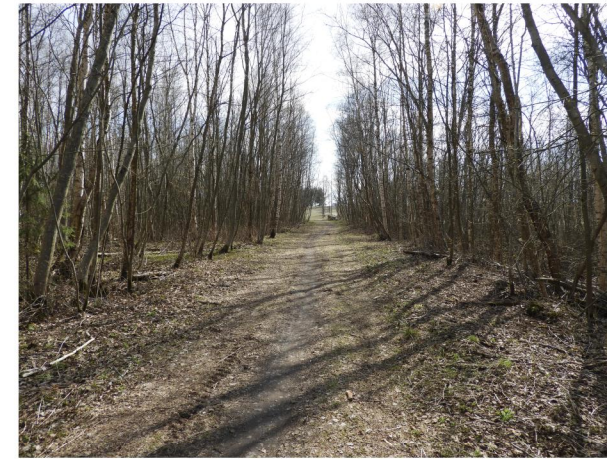
1. Maisemallisesti näyttävä sulkeutunut polkulinja, jota pitkin aukeaa näkymä kohti puiston kukkuloita.

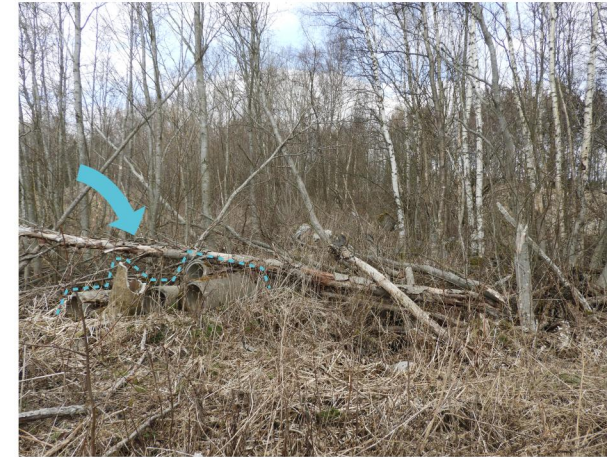
2. kasvillisuuden sekaan jääneet betonirummut ja muu jäte erottuu maisemahäiriönä alueella.

Alueella olevat maakasat ja avoimet kentät olisi järkevää jäsentää jatkosuunnittelu- ja selvästi rajatulle alueelle ja esim. aidata tarvittaessa. Alueella sijaitsevat jätteet ja roskat tulisi kerätä kootusti pois jatkokäsittelyyn. Alueen ympäristörakentamisella voitaisiin ehkäistä alueen käyttöä luvattomana kaatopaikkana.

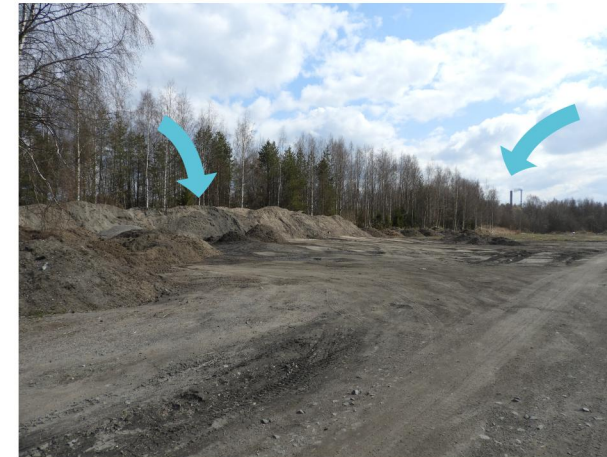
3. Selvitysalueen pohjoisosan alue on jäsentymätöntä. Kaukonäkymässä erottuu Toppilan tehtaan piiput.

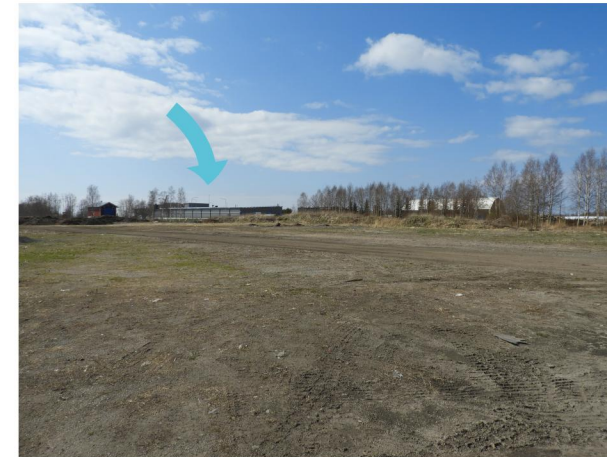
4. Vedenpuhdistamo näkyy selvitysalueelle hyvin.

Mannisenojanpuiston alueella olisi tarkasteltava keinoja peittää näkyvyyttä Oulun jätevedenpuhdistuslaitokselle. Näkymiä merelle tulisi tutkia, mutta alueelta on hankala avata merinäköalaa, sillä erilaiset kasat ja täyttöalueet peittävät näkymää.
