KAUPPURIENKATU 33

Kauppurienkatu 33 sijaitsee Oulun Vaaran kaupunginosassa korttelissa 23 tontilla 162. Viisikerroksinen kellarillinen toimistorakennus on valmistunut 1964 Suunnittelu Oy E. Niemelän suunnittelemana. Rakennuksen L-muotoinen hahmo sijoittuu Kauppurienkadun varren linjaan jatkaen naapurirakennuksen katujulkisivua. Rakennuksen pääsisäänkäynti on kadun puolella. Pysäköinti ja pihatoiminnot on sijoitettu sisäpihan puolelle.

Kevennetty rakennushistoriaselvitys kohteen dokumentoimiseksi.

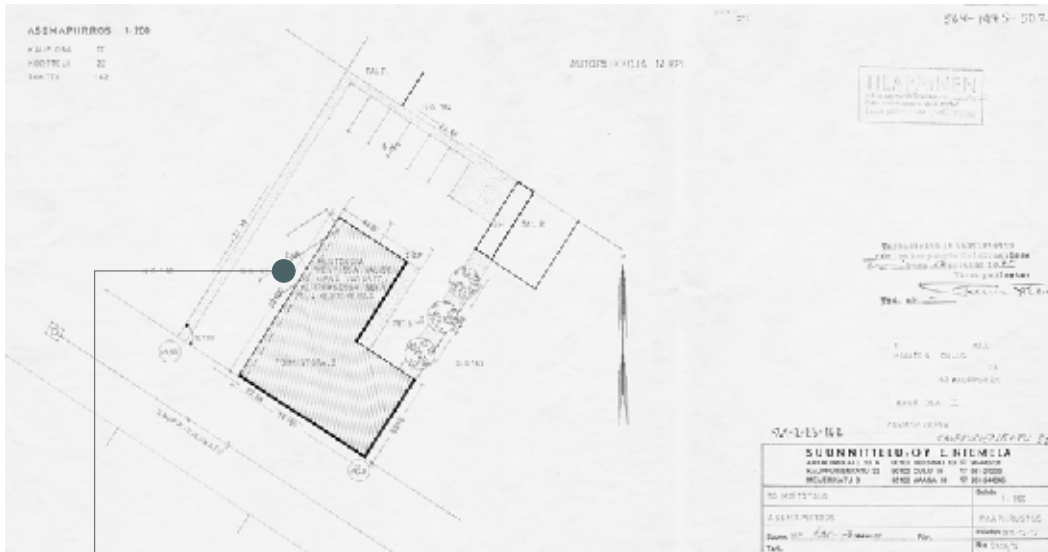
Kuva 54: Muutospiirustukset 1974, asemapiirros, Suunnittelu Oy E. Niemelä.

Lisätty 2 autopaikkaa

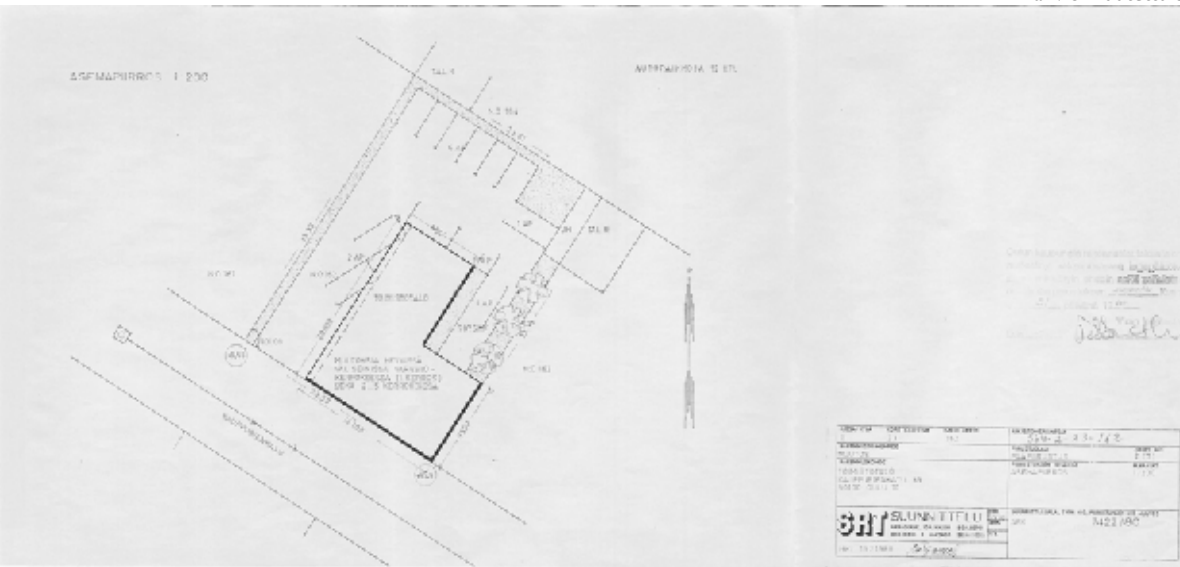
Kuva 60: Muutospiirustukset 1980, asemapiirros, SRT suunnittelu.

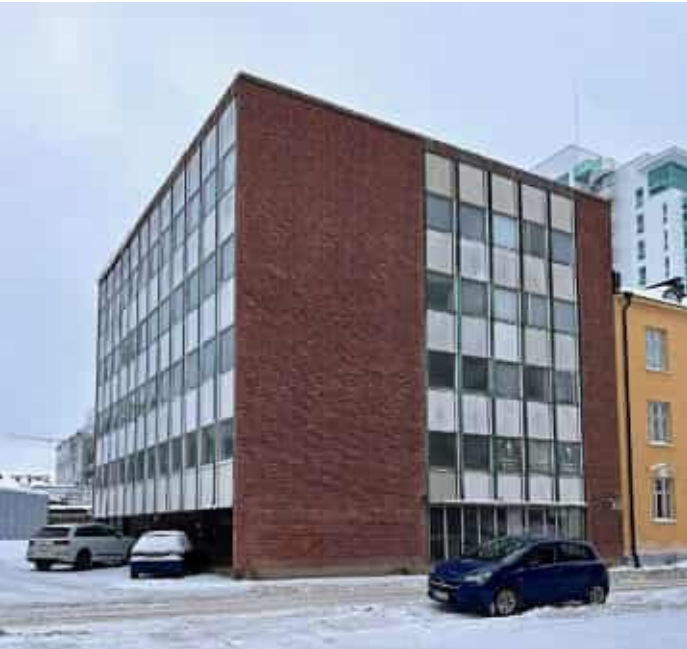
Kuva 74: Julkisivu Kauppurienkadulle.

Rakennus edustaa julkisivuiltaan 1960-luvun modulaarista arkkitehtuuria. Kohteelle ominainen ilme syntyy selkeiden muuripintojen yhdistämisestä horisontaalisten ja vertikaalisten linjojen muodostamaan järjestelmään. Julkisivut ovat rakennusajankohdan henkeen vähäeleisiä ja rationaalisia korostaen käytettyjä materiaaleja. Julkisivut ovat säilyneet ilmeeltään pääosin alkuperäisinä.
