# SAARELAN JOKIVARSI 1/1000 MAISEMASELVITYS 1/2

## Sijainti ja nykyinen maisema ja käyttö

# SAARELAN JOKIVARSI 1/1000 MAISEMASELVITYS 2/2

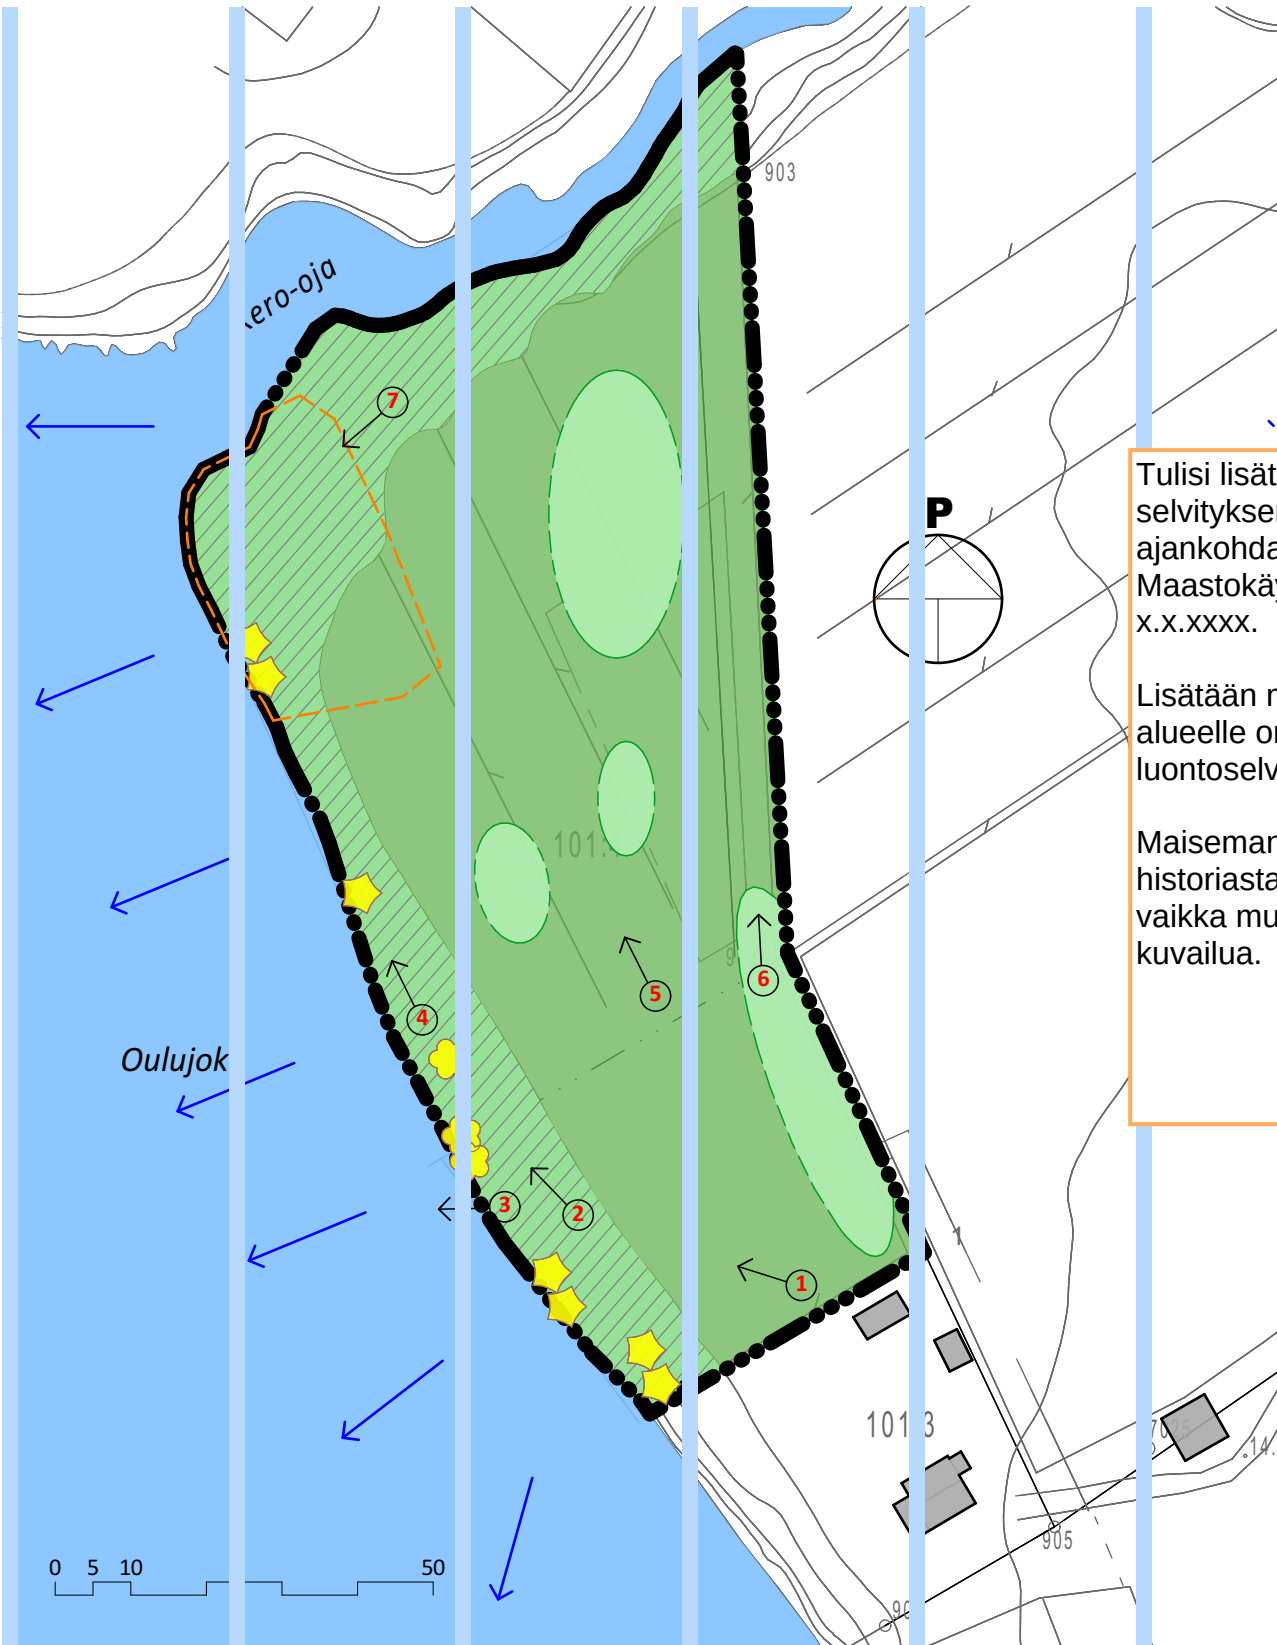
Alue sijaitsee Oulun kaupungin Saarelan kaupunginosassa ja rajautuu lännessä Oulujokeen, pohjoisessa ja idässä Kero-ojaan ja etelässä mökin pihapiiriin. Alue on ~~tuomivaikasta~~ lehtimetsää. Metsä jatkuu selvitysalueen itäpuolella, pohjoisessa on pienen metsäkaistaleen jälkeen peltoa ja Markkuun ryhmäpuutarha ja etelässä on myös pienen metsäkaistaleen jälkeen peltoa. Selvitysalue on noin 0,9ha kokoinen, ~~luonnontilainen~~ ja rakentamaton lukuun ottamatta yhtä alueen yli kulkevaa sähkölinjaa. Metsikössä vaihtelee tiheäpuisemmat hämärit kohdat ja valoisat aukkopaidat.

Puusto on kookkaaksi kasvanutta tuomea, hies- ja rauduskoivua sekä harvakseltaan harmaaleppää. Rannan tuntumassa (erityisesti pohjoisessa) on myös muutamia kuusia ja mäntyjä. Aukkopaidat ovat puuttomia, ja niiden kasvillisuus poikkeaa tiheämpien kohtien kasvillisuudesta kohtalaisen jyrkästi.

Oulujoen ranta on selvitysalueen länsireunassa kasvillisuudeltaan hyvin harvaa. Ranta on lähinnä kivikon, hiekan ja joessa ajelehtivien järviruokokappaleiden peitossa (Kuva 6). Rannassa kasvaa paikoin hieman veden ylle nojaavina, pihlajaa, hieskoivua ja tuomea, sekä muutama mänty.

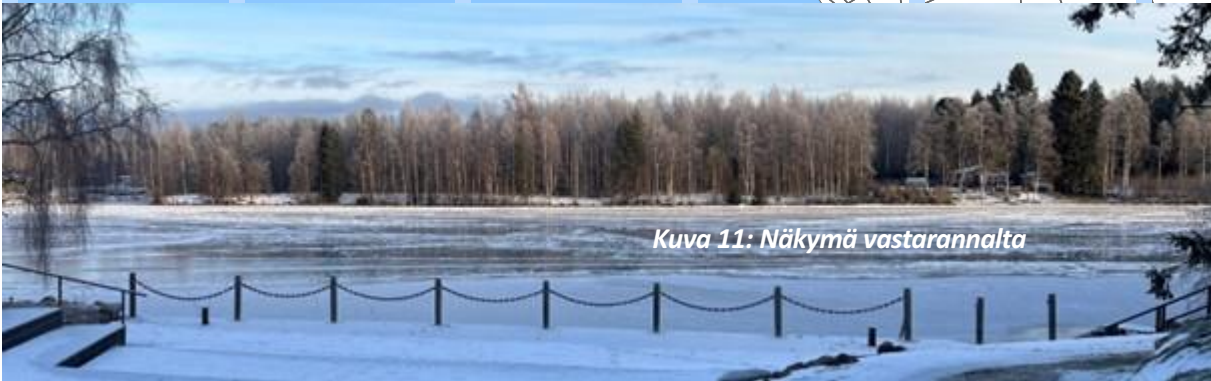
Kuva 11: Näkymä vastarannalta

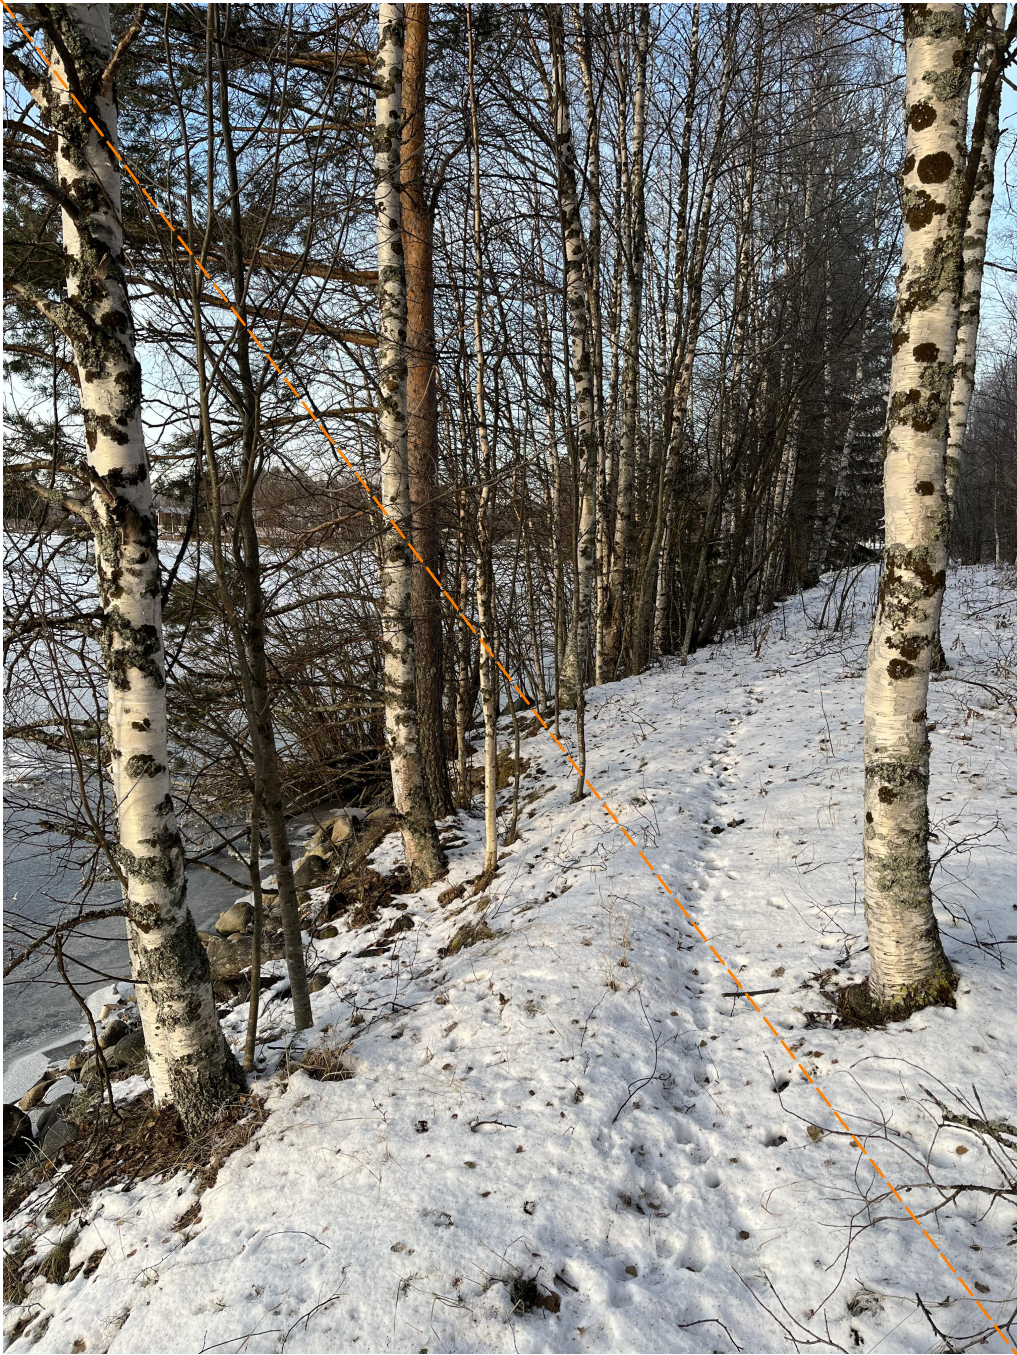
Kuva 4: Puoliavointa rantaa

mikä tämä viiva on?

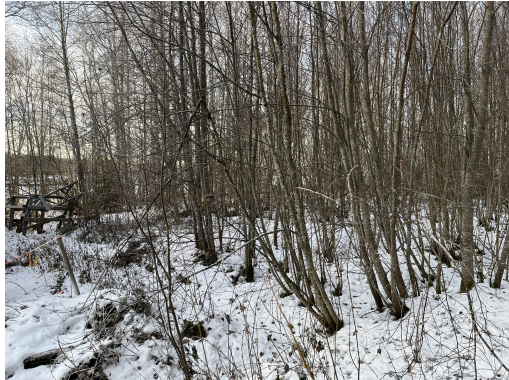
Kuva 1: Metsää talviasussa tontin etelärajalla

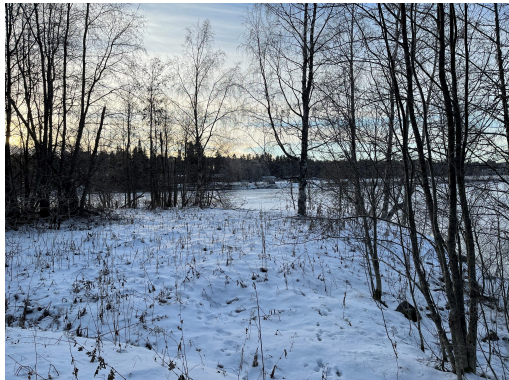
Kuva 7: Pohjoisosan avointa aluetta

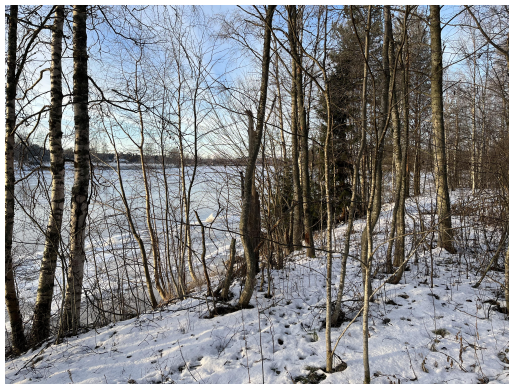
Kuva 2: Oulujoen rantapuustoa

Oulujoen kivikkoinen ranta-alue sekä sitä reunustavaa rantapuustoa suositellaan säilytettävän mahdollisimman paljon jatkosuunnittelussa, sillä se mahdollistaa lintulajien pesinnän jatkossakin ja rantavyöhyke muodostaa luontaisesti myös ruokailu-, siirtymä- ja kulkureitin alueen eläimistöille sekä kasvupakan mm. keltakurjenmiekalle.

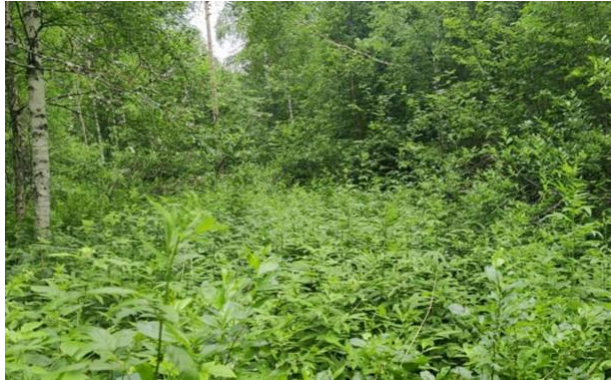
Kuva 6: Itäreunan aukkopaiikka

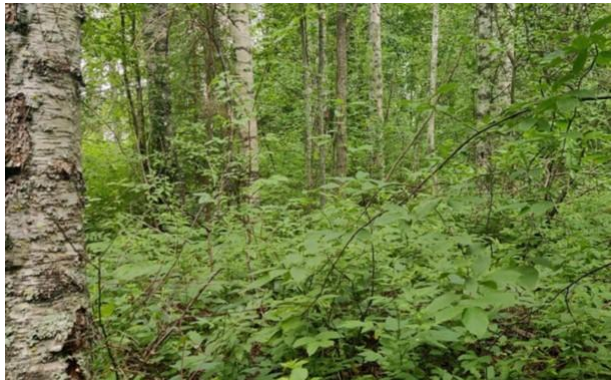
Kuva 5: Lehtimetsää

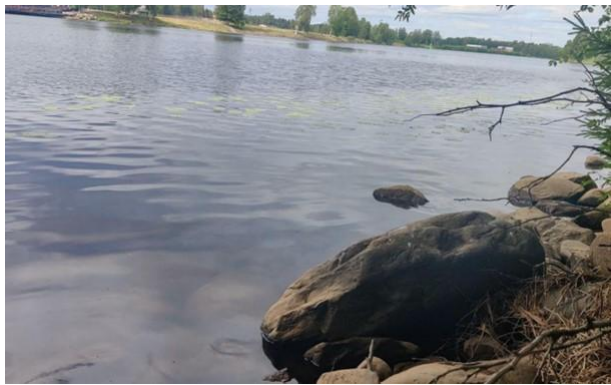
Kuva 3: Rantakivikkoa

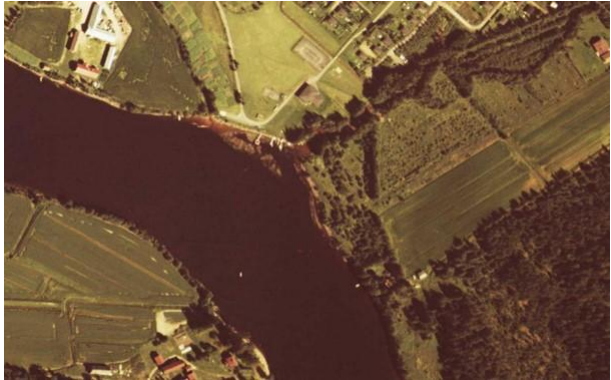
Kuva 8: Ilmakuva 1990 (Karttatie)

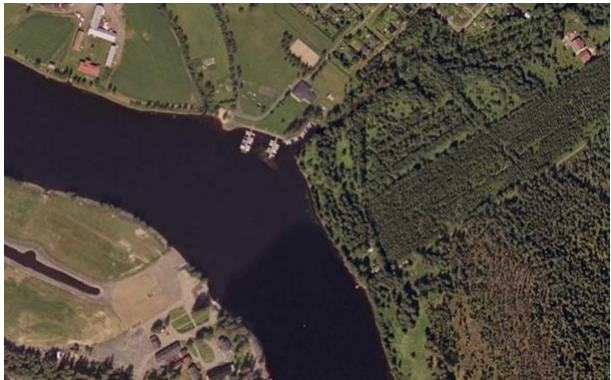
Kuva 9: Ilmakuva 2004 (Karttatie)

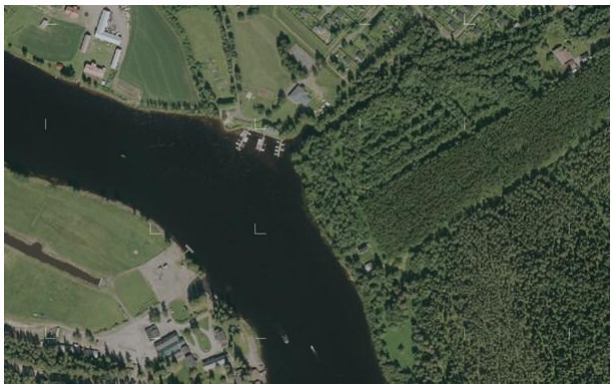
Kuva 10: Ilmakuva 2017 (Maanmittauslaitos)
