VARJAKANSAARI, PALOASEMA

1665 KUT
PALOASEMAN TORNIN RAKENTEET

17.6.2014

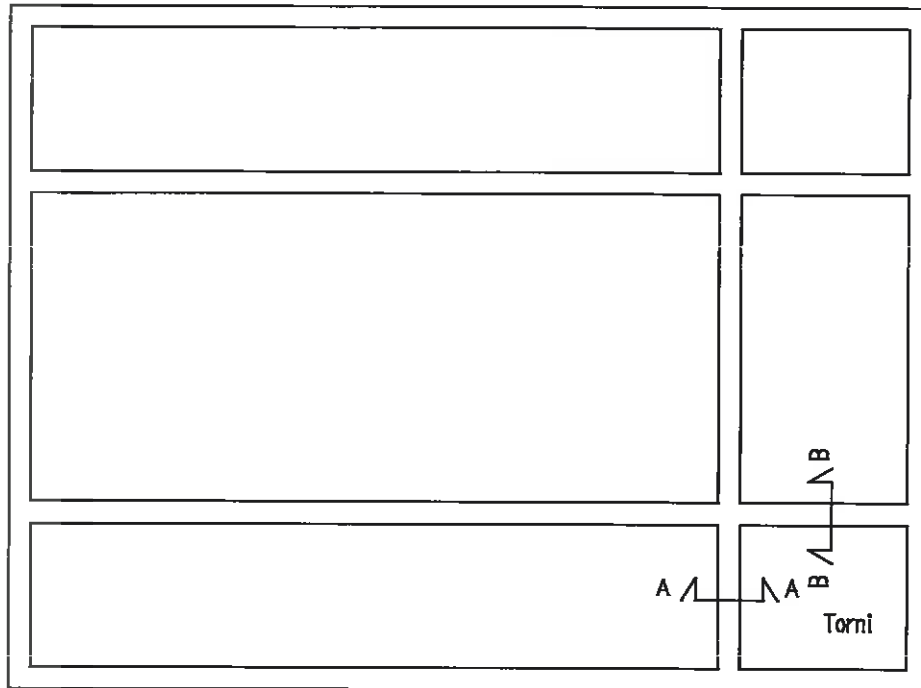
Piirustus 1. Perustustason pohjapiirustukseen on merkitty leikkauspiirustusten kohdat.

Paloaseman ulkoseinään, tornin juureen tehtiin rakenneavaus rakenneratkaisun ja rakenteiden kunnon selvittämiseksi. Rakenneratkaisu kantavan väliseinän kohdalta on esitetty piirustuksessa 2. Perustustason piirustukseen (piirustus 1) on merkitty leikkauspiirustusten kohdat.

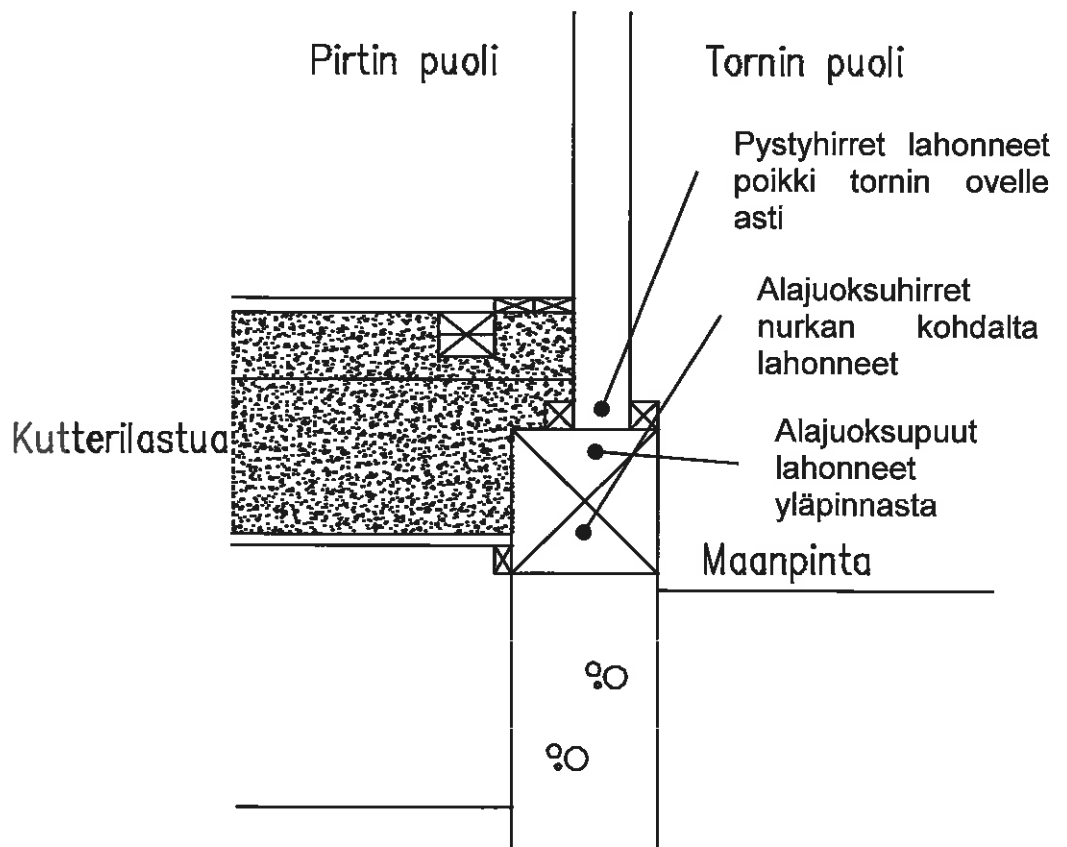
Piirustus 2: Leikkauspiirustus A-A kantavan väliseinän kohdalta.

Rakenneavauksesta voitiin havaita, että osa ulkoseinän alajuoksuhiirtä on poistettu. Lisäksi tornin nurkan alueen alajuoksuhiirret olivat läpilahoja. Samoin tornin pystyhiirret olivat tornin ovelle asti alaosistaan lahonneet poikki.

Tornin vaurioituneet puurakenteet tulee uusida ja perustuksen tasoa parantaa. Tornin välittömässä läheisyydessä kasvava korkea metsikkö on suojannut tornia suuremmilta tuulikuormilta, mutta mikäli ympäristöön tehdään raivauksia, kasvavat torniin vaikuttavat tuulikuormat huomattavasti ja lisäävät rakenteisiin kohdistuvia rasituksia.

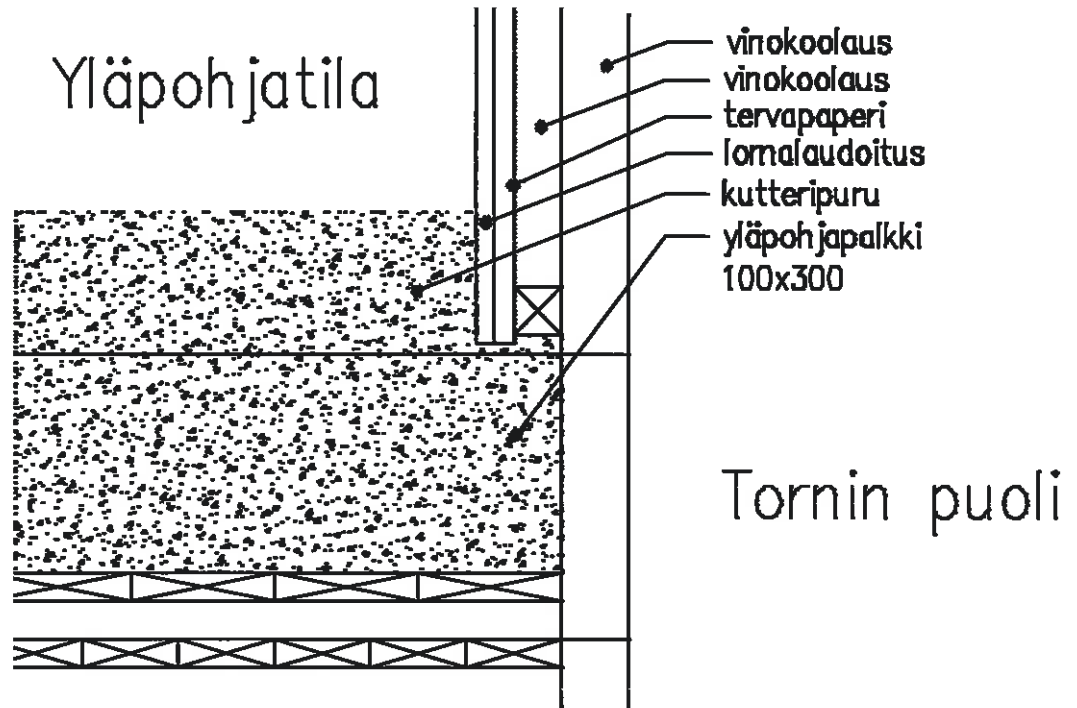
Piirustus 4. Leikkauspiirustus B-B tornin lounaissivulta, yläpohjatilasta käsin.

Rakennuksen yläpohjaan tehtiin tarkasteluja tornin liittymän alueelle. Tarkasteluissa havaittiin, että tornin ulkoseinät jatkuvat yhtenäisenä seinänä rakennuksen muiden ulkoseinien kanssa. Samoin rakennuksen kantava väliseinä on yhteydessä tornin seinään. Piirustuksessa 4 on esitetty tornin leikkauspiirustus tornin lounaissivulta (leikkaus B-B) yläpohjatilasta käsin tarkasteltuna.

Tornin seinän ja yläpohjatilan liitoksesta oli tutkimushetkellä poistettu kutterilastua rakenteiden kunnon näkemiseksi. Tarkasteluissa havaittiin, että liitoksen alueen puurakenteet olivat pahoin vaurioituneet.

Yläpohjatilassa havaitut rakenteiden vauriot johtuvat todennäköisesti mahdollisten kattovuotojen ja tiivistymisestä aiheutuvan kosteuden pääsystä rakenteisiin. Yläpohjatila on tuulettumaton eikä kertyvä kosteus pääse kuivumaan. Jatkotoimenpiteinä vaurioituneet rakenteet tulee korjata uusimalla lahovaurioituneet puuosat. Samalla yläpohjatilan tuulettavuus on varmistettava.
