YM 11/629/2006

NR-ristikoista rakennettujen kattojen, liimapuupalkkien sekä betonisten HI-palkkien rakenteellinen turvallisuus

Kiinteistöjen omistajien varoittaminen kattoristikoiden asennusvirheistä - riskialttiiden kohteiden spesifiointi

Liimapuun halkeilu

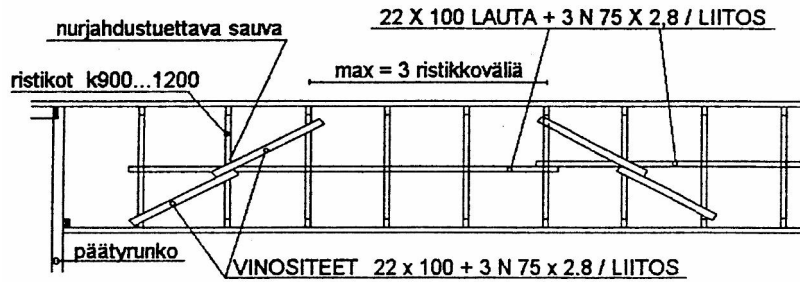
Esimerkki nurjhdustuennan vinoreivauksista

*) Puuttuvat nurjahdustuennat, reivaukset ja niiden naukaukset on asennettava ennen talvea!

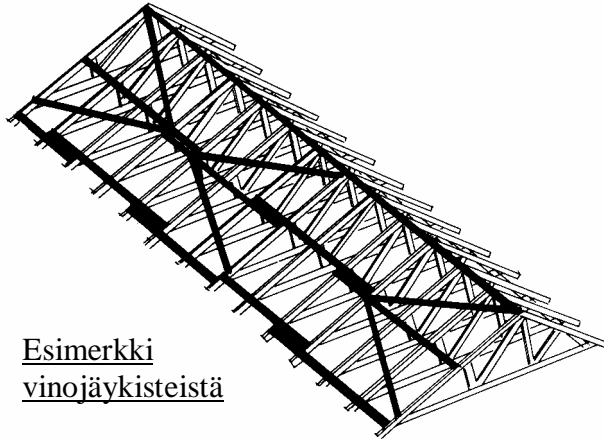
Esimerkki
vinojäykisteistä

- 1.4 Katon jäykistys. Ristikoiden yläpaarretason tulee aina olla jäykistetty. Vesikatteista ainoastaan profiilipelti toimii jäykistävänä rakenteena. Jäykistys on voitu toteuttaa myös huopakatteen alustana käytetyllä vanerilevytyksellä. **Mikäli katon jäykistävästä rakenteesta ei löydy rakennesuunnitelmaa, jäykistykseen tarkastus edellyttää A- tai AA-luokan puurakennesuunnittelijan pätevyyttä (ks. luettelo suunnittelijoista: www.fise.fi).**
