KESKUSTAN TERVEYSASEMAN SISÄILMATUTKI- MUS

9.2.2009

KOHTEEN YLEISTIEDOT

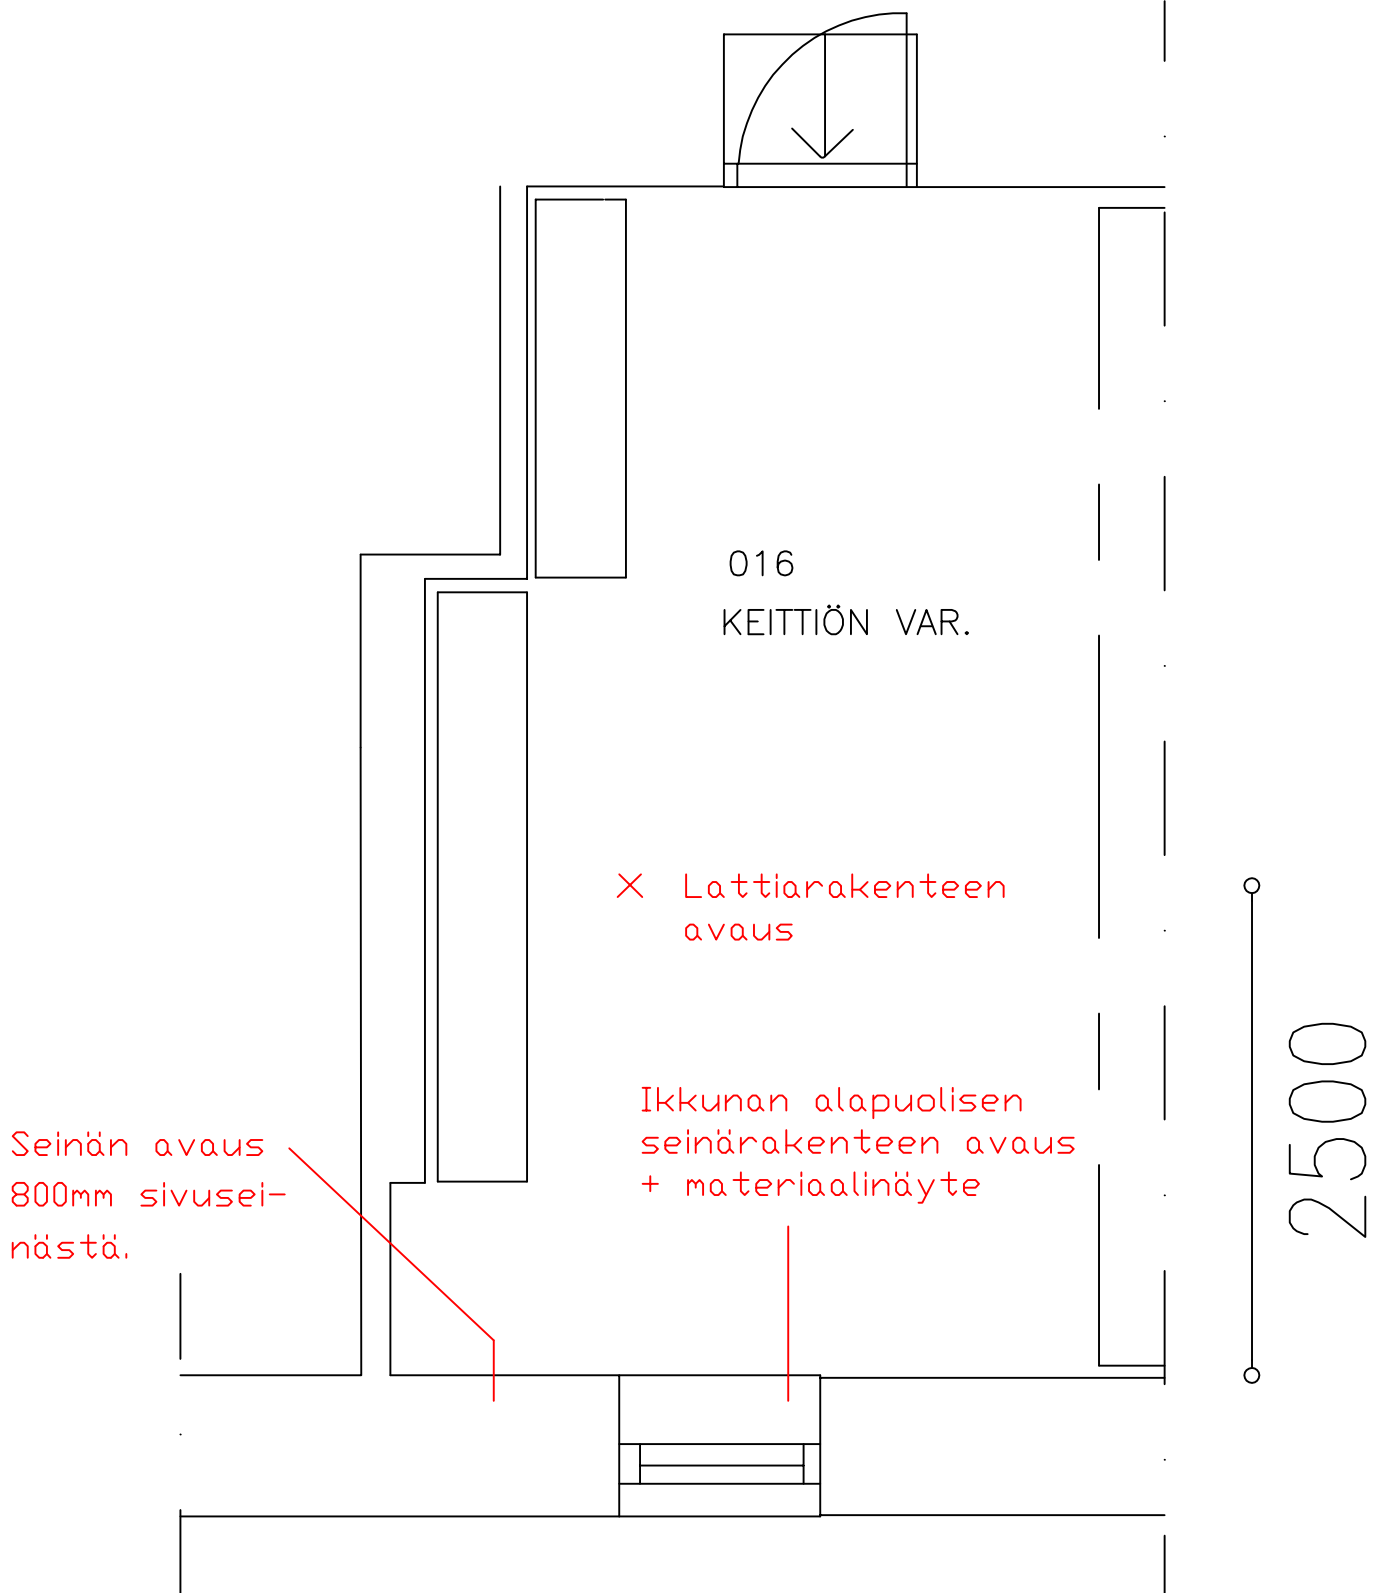
Kellarissa tutkittiin lattiassa havaitun tarkastusluukun alapuolisten osien merkitystä mahdollisena hajulähteen aiheuttajana. Avaamalla tarkastusluukku havaittiin, että kyseessä on todennäköisesti viemäriin tarkastusluukku. Tarkastusluukusta ei havaittu hajuhaittaa.

Kellarin seinä- ja lattiarakenteessa ei havaittu kosteusvaurioon viittaavia merkkejä. Tilassa aistittiin kuitenkin hajua, joka on suositeltavaa selvittää tyhjentämällä varastotila kalusteista, jotta pystytään selvittämään onko hajulähde varaston tavaroissa.
