Syksyinen kauppahallin berliinipoppelin poisto-operaatio

Kuntotutkimusraportti:

6. Populus x berolinensis / Berliinipoppeli

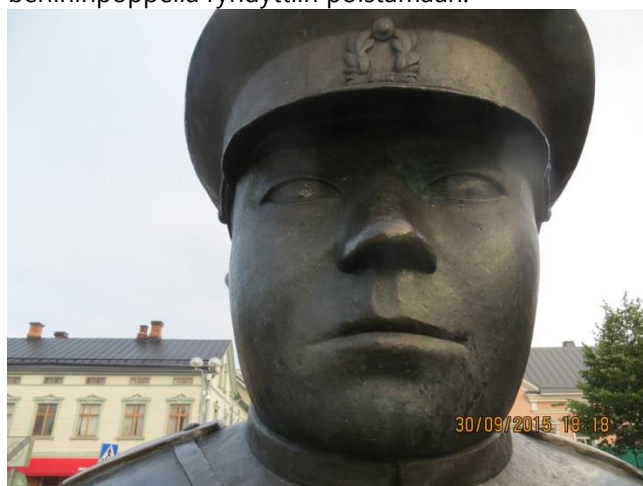
Toripolliisi ei ollut kaupunkilaisista ainoa, jolla oli "tippa linssissä", kun n. 80 vuotta paikallaan ollut berlininpoppelia ryhdyttiin poistamaan.

Lopuksi berlininpoppelin kanto jyrssiin ja kuoppa täytettiin murskeella sekä öljysoralla. Rantakadun lehmusrivistö täydentyy tulevina vuosina.
