Pihtakuja 1, Huovisen leipomo  
Rakennuksen ominaispiirteiden selvitys (ROS)

Pihtakuja 1, Huovisen leipomo  
Rakennuksen ominaispiirteiden selvitys (ROS)  
2024-2025

Selvitys laadittu  
Lokakuu 2024 - helmikuu 2025

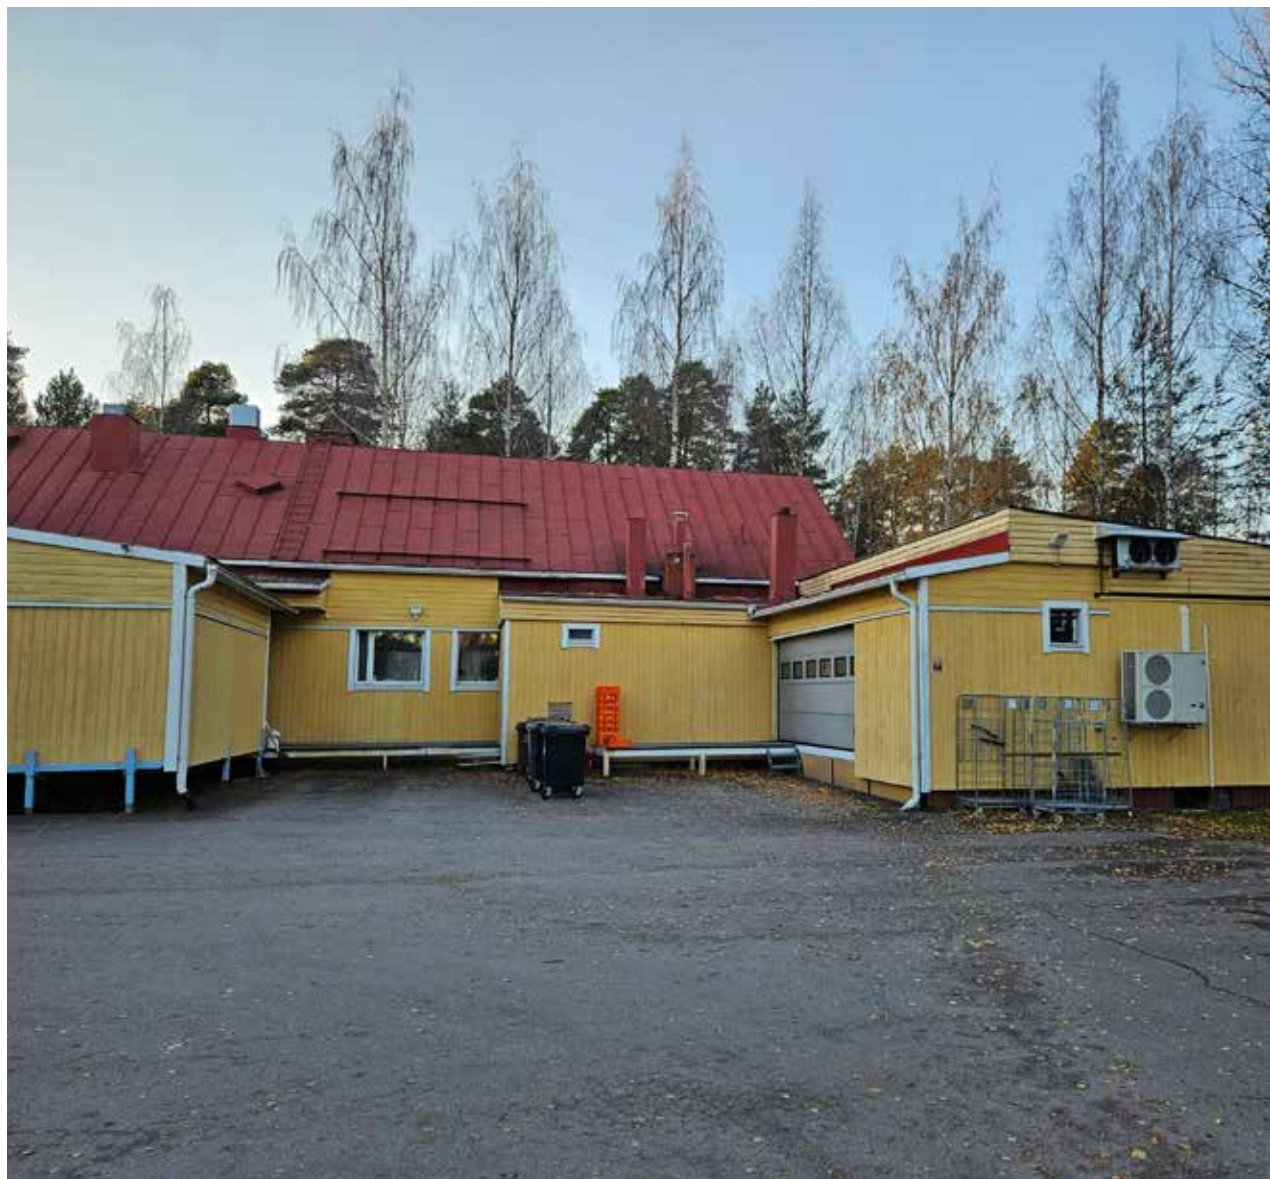
Kuva 50. Sisäpihan lastauslaiturialuetta. Päätyseinällä kylmälaitteiden lauhduttimia.

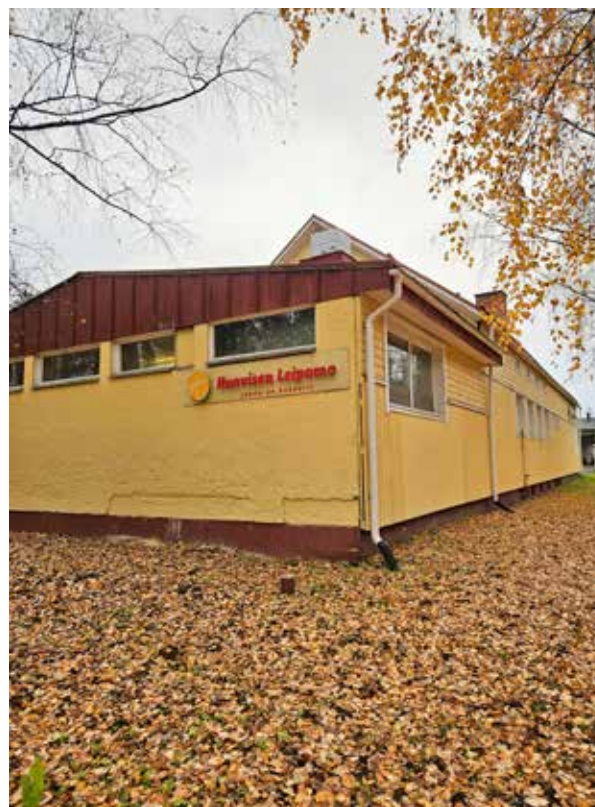
Kuva 54. Laajennuksen rapattu julkisivuverhous vaihtuu puuverhoukseksi Oulunsuuntien puolella.

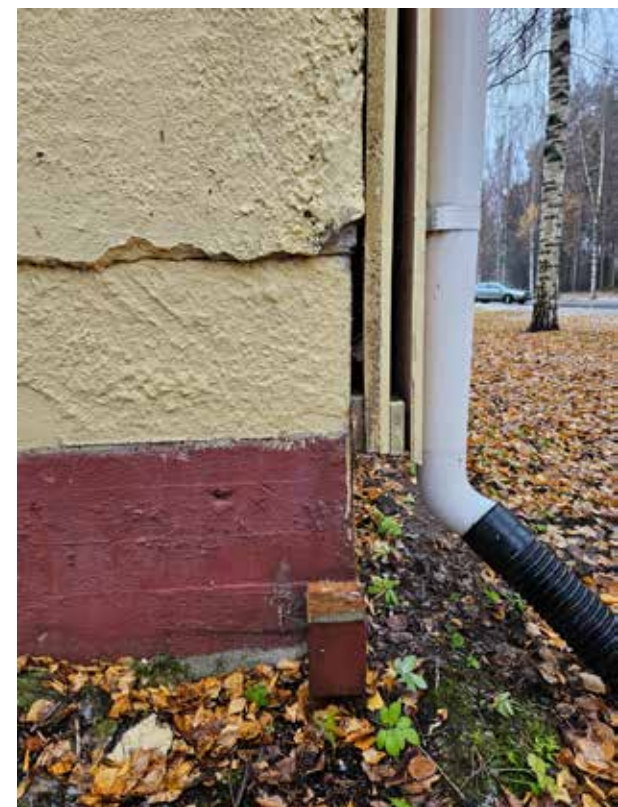
Kuva 55. Rappauksen ja puuverhouksen sauma.

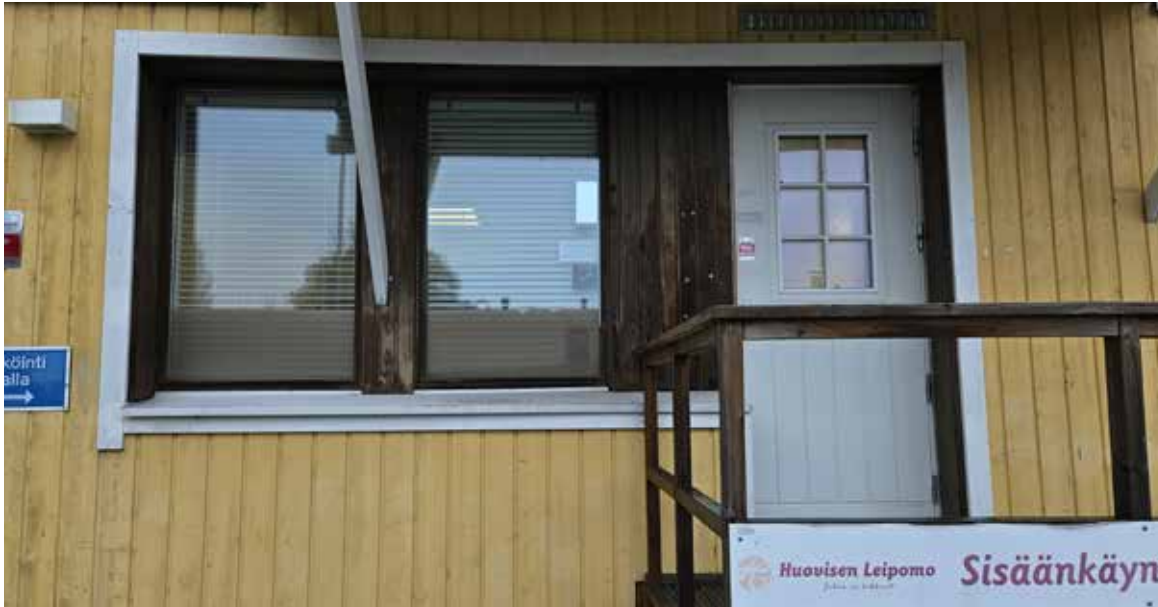
Kuva 69. Käytöstä poistettu myymälän pääsisäänkäynti. Ovi ja ikkunat eri vuosikymmeniltä.

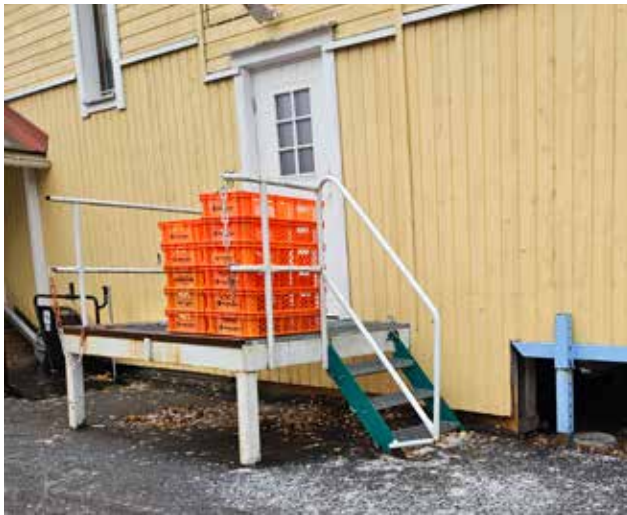
Kuva 73. Kattamaton teräsrakenteinen lastauslaituri.
