## Kuntotutkimusraportti

Päiväys	29.1.2021
Projekti	P20254
Tilaaja	Oulun Kaupunki, yhdyskunta- ja ympäristö palvelut
Kohde	Nurron talo Hietasaarentie 7, 90500 Oulu

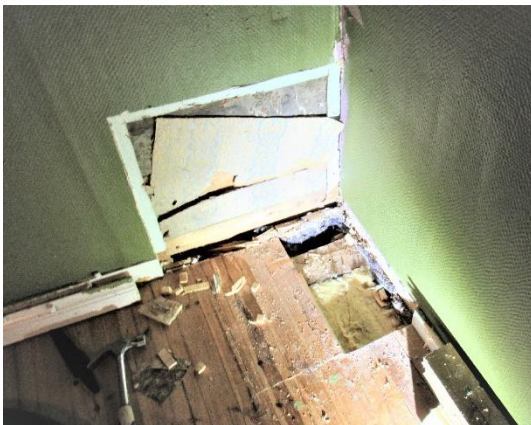
Alapohjan rakenneaukaisu (AP-RA-1) tehtiin ulkoseinän ja kantavan väliseinän liittymäkohdassa.

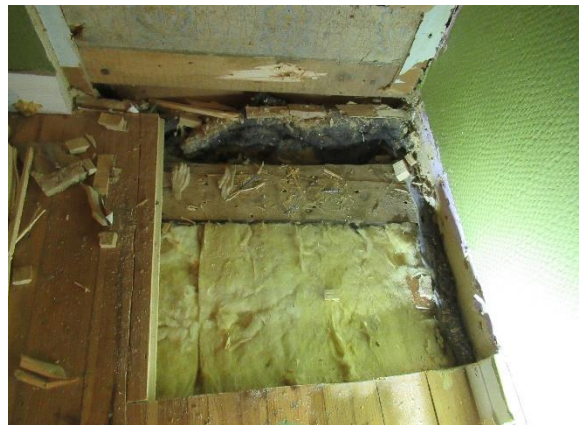
Villaeriste on suoraan lattialaudoituksen alapuolella kantavien lattiapalkkien välissä. Villaeristeen päällä ei ole ilman- tai höyrnsulkua.

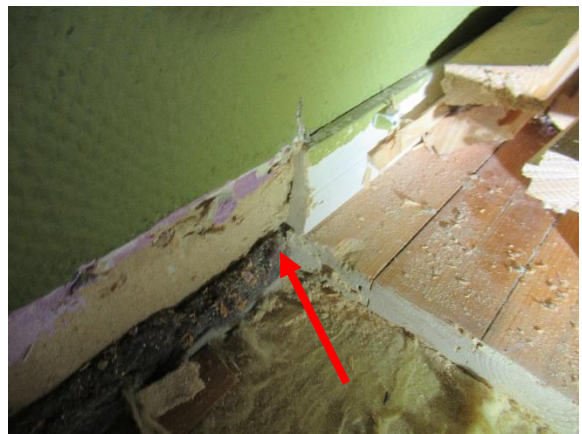
*Alapohjan ja väliseinän liittymäkohta ei ole tiivis (AP-RA-1).*

Epätiivisiin alapohjarakenteen ja alapohjan ja seinien liitosten kautta tulevat ilmavirrat voivat tuoda alapohjan tuuletustilassa ja alapohjarakenteissa olevia mikrobeja ja mineraalivillakuituja sisäilmaan, jotka voivat puolestaan aiheuttaa sisäilmahaittaa. Rakenteisiin voi tulla ilmavirtojen mukana myös ylimääräistä kosteusrasitusta.

Alapohja tulee korjata kosteusteknisesti toimivaksi niin, että sisäilman suhteellinen kosteus ei pääse kulkeutumaan alapohjan kylmille rakenteille ja tiivistymään kosteudeksi. Rakenteiden liitospohdat ja muut epäjatkuvuuskohdat tulee huomioida niin, että ne ei aiheuta sisäilmahaittaa tai ilmankosteuden kondensoitumista rakenteisiin. Ryömintätilaan tulee tehdä myös riittävä ja jatkuva tuuletus,

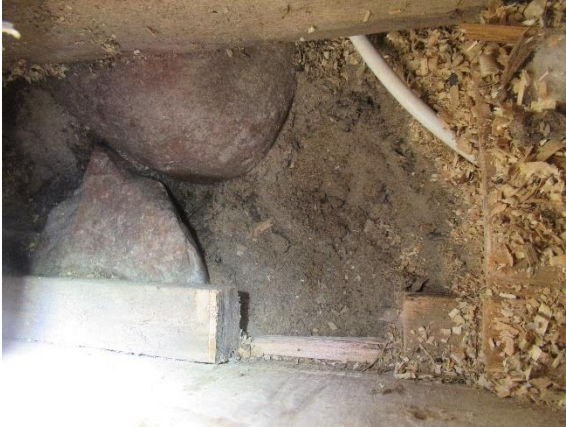
*Tuulensuojalautoitus maapohjaa vasten avauskohdalla (AP-RA-1).*

Alapohjapalkit ja ulkoseinien alaosat, joissa todettiin olevan mikrobi- ja lahovaurioita, ovat maata vasten tai lähellä maata niin, että ne altistuvat maaperästä kapillaarisesti ja diffuusion vaikutuksesta ylimääräiselle kosteusrasitukselle.

Alapohjarakenne tulee purkaa vähintään muilta kuin runkorakenteiden osilta. Mikäli alapohjan runkorakenteet säilytetään, tulee ne tarkastaa kauttaaltaan mikrobi- ja lahovaurioiden suhteen. Vaurioituneet materiaalit tulee poistaa tai uusida. Lahovaurioiden osalla tulee myös arvioida lahon vaikutukset rakenteiden kuormituskestävyyteen.

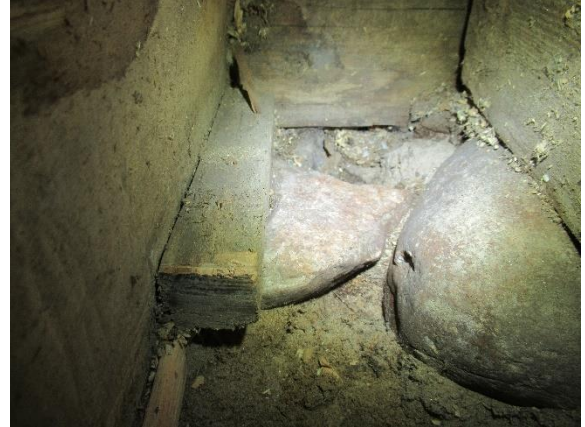
*Alapohjan kannattajapuu on suoraan perustuksina olevien luonnonkivien päällä, puuosat ovat myös paikoin kosketuksissa maahan (AP-RA-1).*

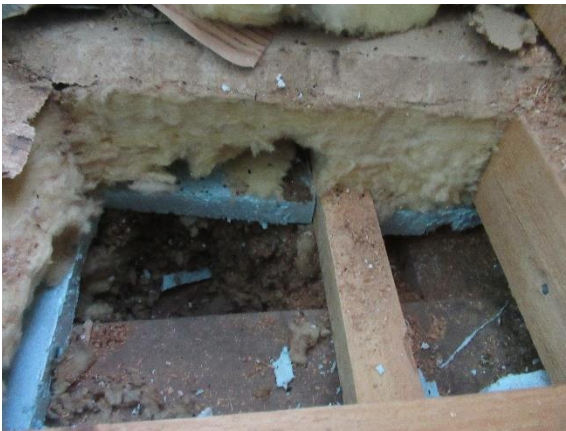
*Rakennevauksen (AP-RA-2) kohdalla alapohjan eristeenä on mineraalivilla, alla XPS-eriste ja mineraalivilla täyttöhiekkaa vasten.*

Alapohjan lämmöneristeenä olevat mineraalivilla ja sahanpuru, joissa todettiin olevan mikrobivaurioita, ovat suoraan hiekkaa vasten, jolloin kosteus voi nousta maaperästä kapillaarisesti ja diffuusion vaikutuksesta kyseisiin materiaaleihin. Alapohjarakenteessa ei ole höyrynsulkua (tai ilmansulkua), jonka puuttuminen voi aiheuttaa sisäilman kosteuden kondensoitumista rakenteeseen sekä rakenteen läpi kulkevaa ilmavirtausta.

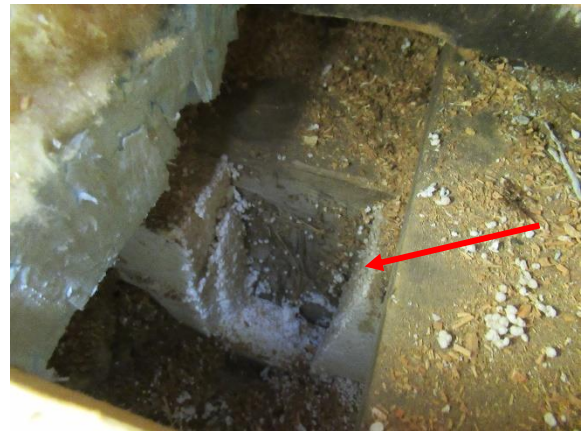
*Rakennevauksesta (AP-RA-2) havaittiin hirsirunkoa vasten olevan EPS-levy.*

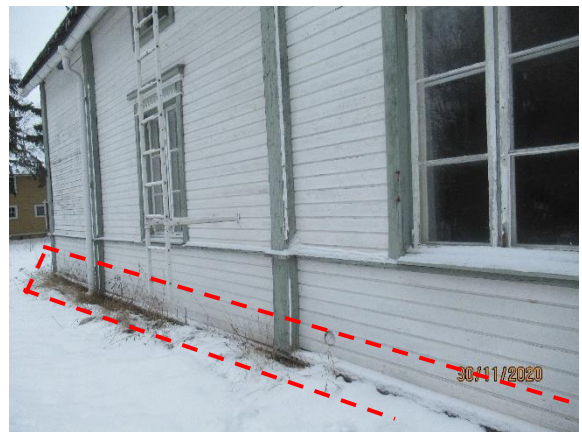
*Tuuletusraot ovat tukossa, eikä niiden koko ja sijoittelu riitä alapohjan tuuletukseen.*

Alapohjan heikko tuuletus ei riitä poistamaan riittävästi alapohjan ilmankosteutta ja mahdollistaa mikrobeille otolliset kasvuolosuhteet. Alapohjassa ja tuuletustilassa havaittujen rakenteiden kosteus-, mikrobi- ja lahovauriot johtuvat omalta osaltaan ryömintätilan puutteellisesta tuuleuksesta. Tuuletustilan oheistettu vähimmäiskorkeus on 0,8 m, tuuletusaukkojen yhteispinta-ala tulisi olla ohjeistuksen mukaan vähintään 4 ‰ ryömintätilan pinta-alasta ja niiden tulee sijaita vähintään 150 mm maan pinnan yläpuolella (mm. *RT 82-10820 Pientalon Puurakenteet ja RT 81-10854 Pientalon perustukset ja alapohjien liittymät*).

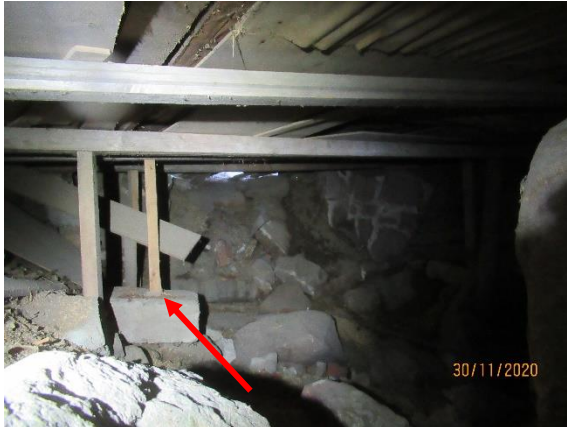
*Alapohjan tukirakenteiden ja betonin välissä ei havaittu erotuskaistaa.*

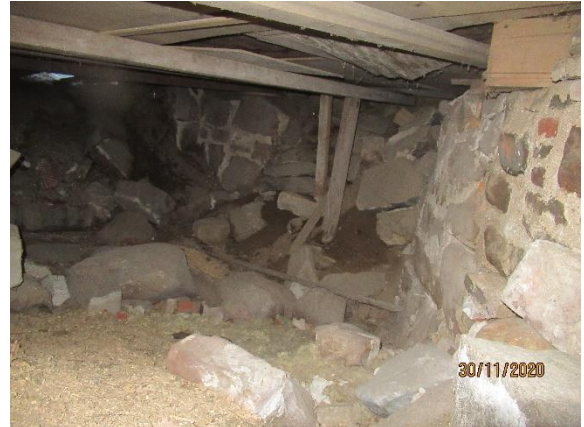
Tuuletustilan maapohjan päällä sahanpurua ja rakennusjätettä.

Alapohjan tuuletustilasta tulee poistaa kaikki ylimääräinen jäte, mikrobivaurioituneet, homeutumisherkät ja muut sinne kuulumattomat ainekset ja materiaalit.

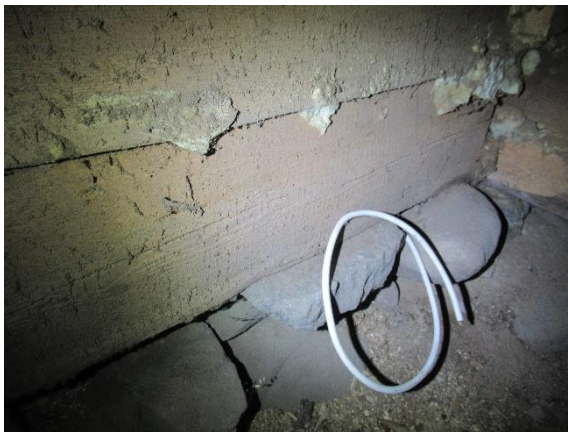
Länsipuolen salin ja itäpuolen eteisen välinen kantava väliseinä lähtee luonnonkivisokkelin päältä (eteisen puolelta).

Väliseinien laho ja mikrobivauriot tulee kartoittaa kokonaisvaltaisesti peruskorjauksen yhteydessä tehtävien purkutöiden jälkeen, kun väliseinärakenteet ovat kauttaaltaan nähtävissä. Laho- ja mikrobivarioituneet materiaalit tulee poistaa tai uusita. Väliseinät tulee nostaa vähintään 300 mm maanpinnan yläpuolelle. Väliseinien korjausten suunnittelu ja toteutus tulee tehdä yhdessä ulkoseinien ja alapohjan korjaussuunnittelun ja korjaustyön kanssa.

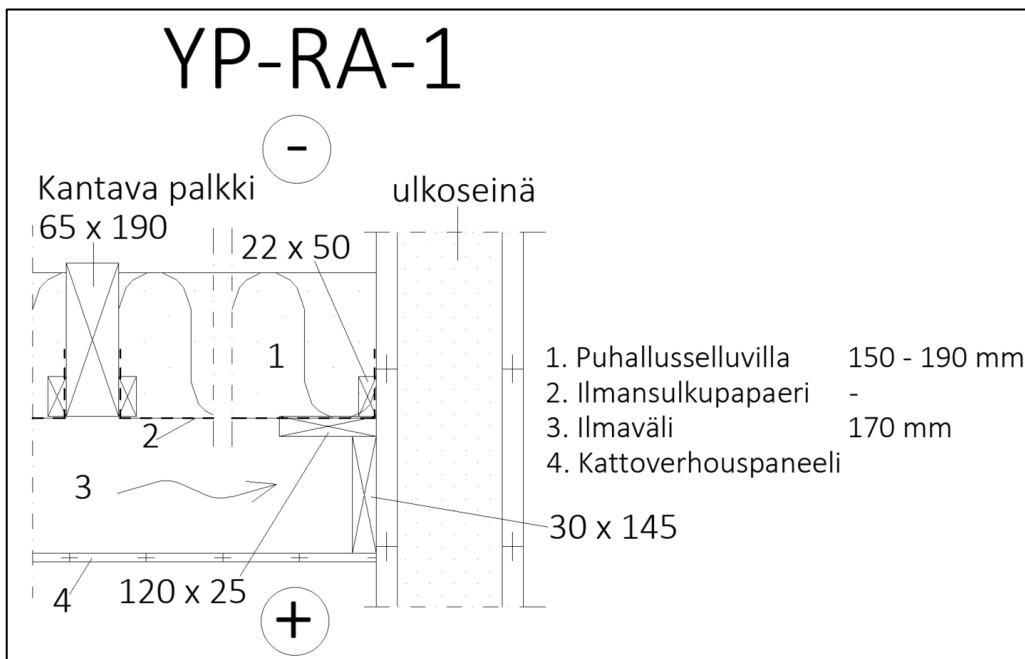
*Yläpohjarakenne pesuhuoneen yläpuolella, ilmansulkupaperi ja puhallusselluvilla on asennettu kantavien palkkien väliin niin, että 1. kerroksen kattoverhouksen yläpuolelle jää tuuletustila.*

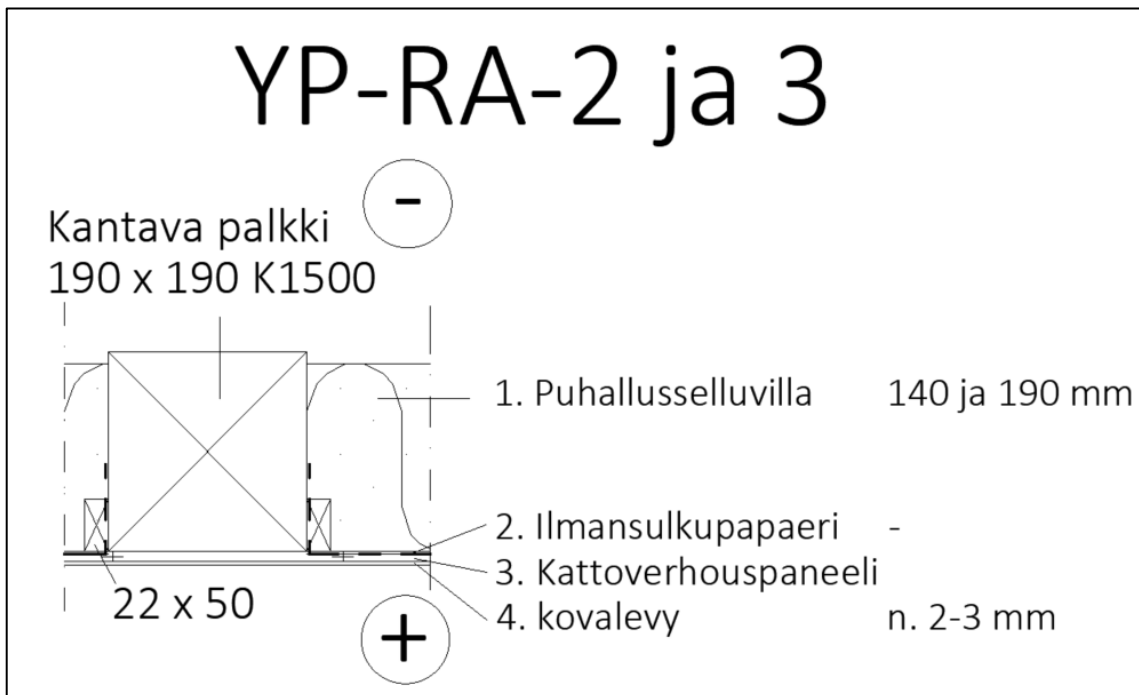
*Yläpohjarakenteet salin yläpuolella, Ilmansulkupaperi ja puhallusselluvilla on asennettu suoraan 1. kerroksen kattoverhouksen päälle.*

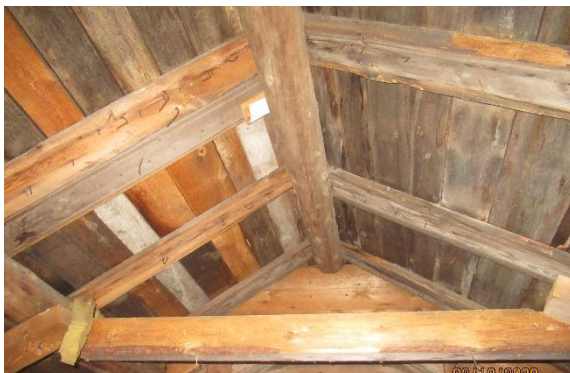
Yläpohjassa ei havaittu laisinkaan tuuletusrakoja (harja- ja räystästuuletus).

*Yläpohjassa ei havaittu harjatuuletusta (rakennuksen länsipääty).*

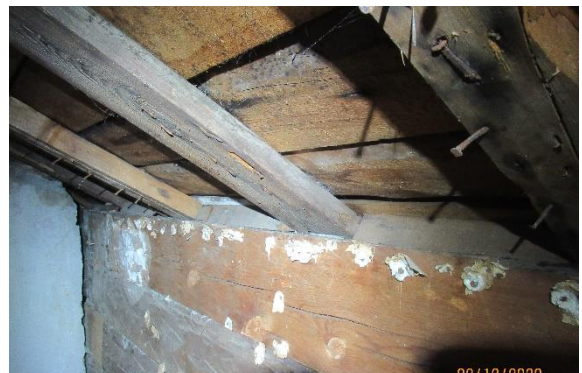
*Yläpohjassa ei havaittu räystästuuletusta (salin yläpuolelta).*

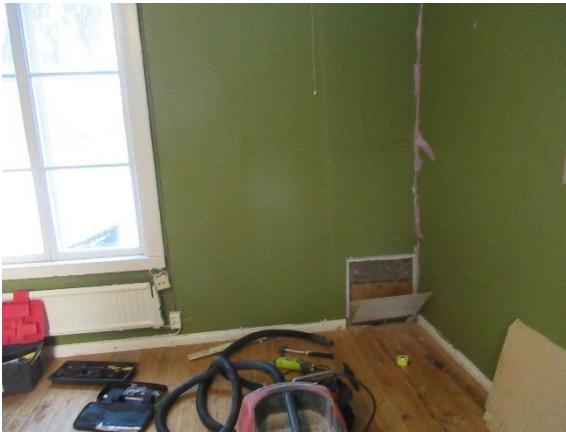
Ulkoseinän rakenneavaus kantavan väliseinän liittymäkohdassa (US-RA-1).

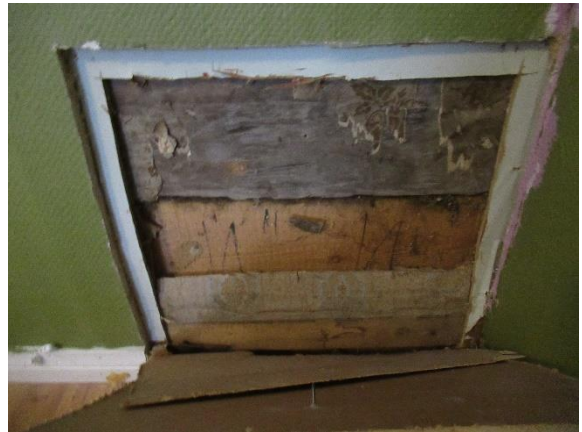
Ulkoseinän rakenneavaus (US-RA-1).

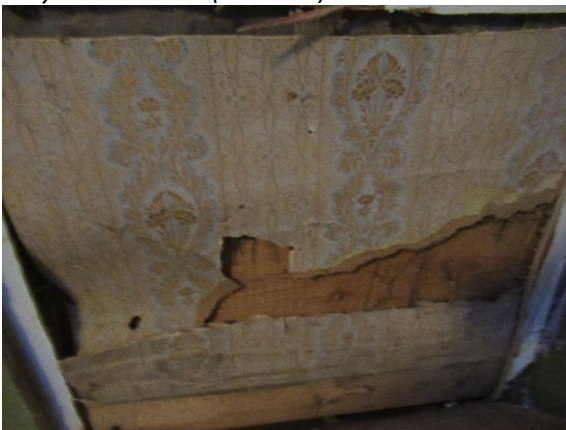
Rakenneavauksessa (US-RA-1) tapettipintainen pahvi hirren ja levyjenpintojen välissä.

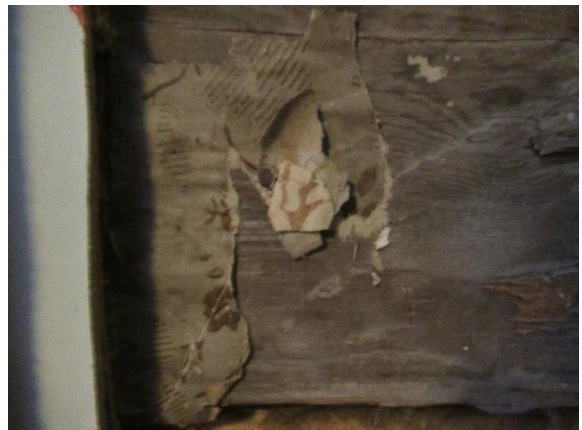
Hirren sisäpinnassa vanhaa paperitapettia (US-RA-1).

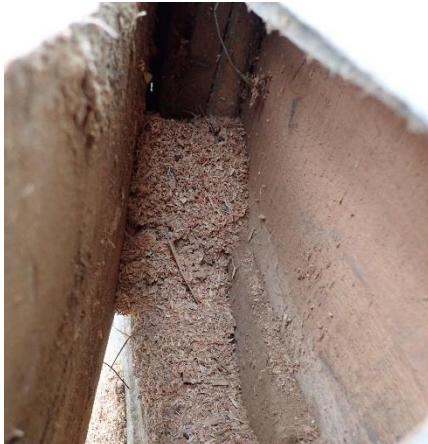
Purueriste on suoraan kiinni hirsissä ja ulkoverhouslaudassa. Rakenteessa ei ole tuuletusväliä. Kuva on avauksesta US-RA-2.

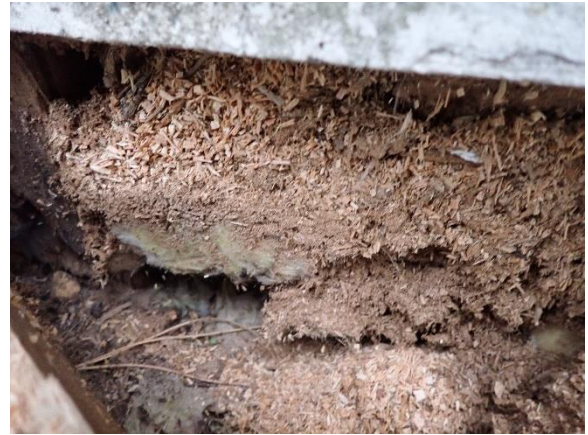
Ulkoseinän alaosassa on käytetty myös mineraalivillaa. Kuva on avauksesta US-RA-2.

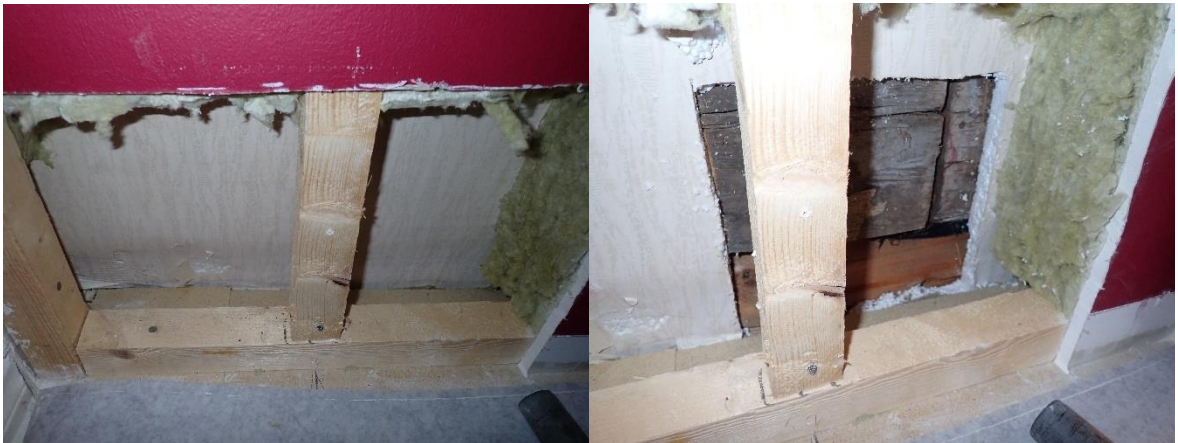
*Lisälämmöneristys on toteutettu villaeristeellä. Villaeristeen ja hirsirungon välissä on EPS-eristelevy, jonka sisäpinnassa on tapetti.*

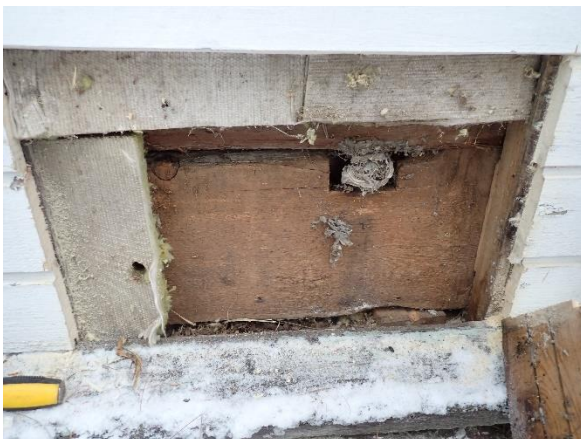
Avaus US-RA-8: Avaus tehtiin rakennuksen ulkopuolelle vastaavan kohtaan kuin sisäpuolinen rakenneavaus US-RA-7. Ulkoverhouspaneelin sisäpuolella on lasikuituverkolla vahvistettu villaeriste. Villaeristeen ja ulkoverhouspaneelin välissä on paikoin noin 5 mm ilmarako. Hirsirungon ja tuulensuojavillan välissä on myös kapea 5 – 15 mm tuuletusväli. Tuuletusvälien alareunoista puuttuu tuuletusraot.

*Ulkoverhouslaudan sisäpuolella on lasikuituverkolla vahvistettu mineraalivillaeriste. Eristeen takana on näkyvässä hirsirunko.*

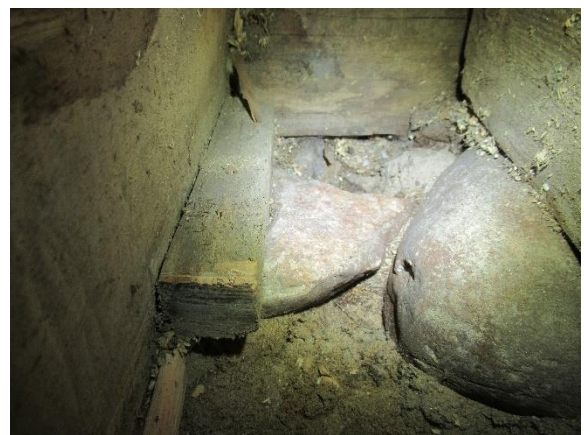
Hirsirungon ja luonnonkiviperustusten välissä ei ole erotuskaistaa (US-RA-1).

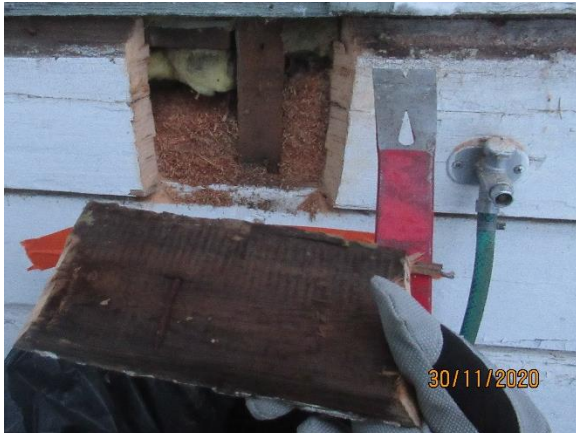
Ulkoverhouspaneelin sisäpinnassa tummentumaa (US-RA-4)

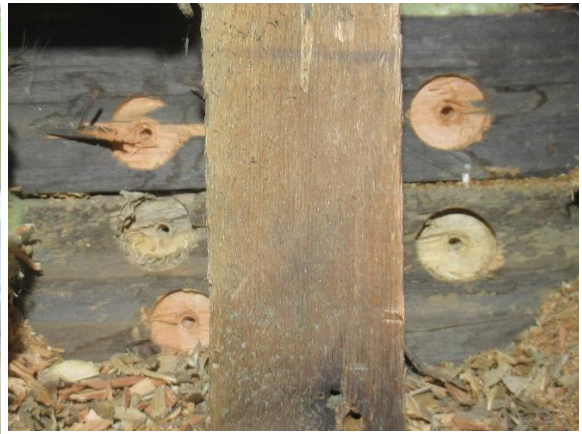
*Sisemmän vaakapaneelin ulkopinnan lahoporausten perusteella paneeli värimuutos on paikoin pintaa syvemmällä (US-RA-4)*

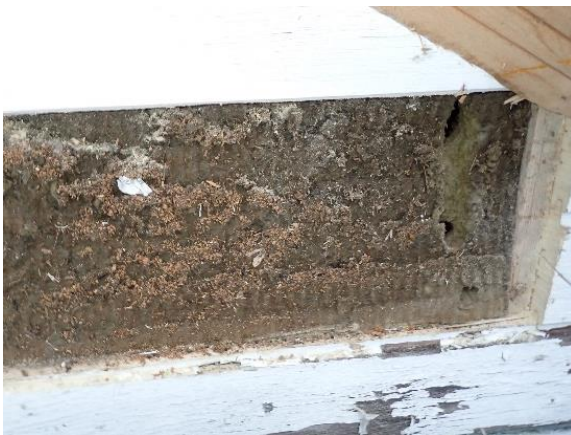
Purueristeen ei havaittu olevan aistinvaraisesti kosteaa rakenneavauksen US-RA-6 vaakalaudoituksen takana. Villaeristeessä havaittiin jrsijöiden onkaloita. Ulkoverhouspaneelissa kiinni olevan tuulensuojavillan takana olevan tuuletusvälin alaosassa havaittiin villaa ja roskaa noin 200 mm korkeudelta, joka estää ilmavirtauksen.

*Villaeristeessä on jrsijöiden onkaloita.*

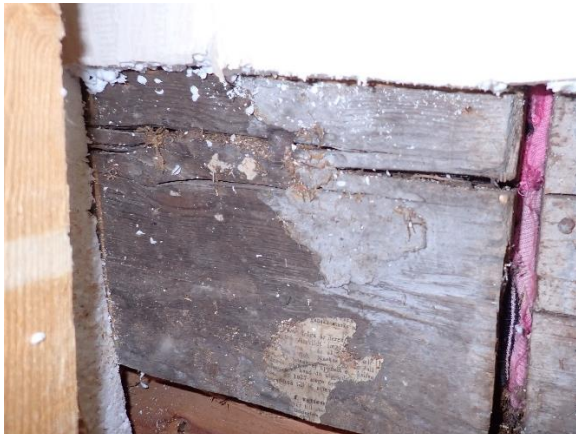
Avauksen US-RA-7 kohdalla havaittiin hirren sisäpinnassa paikoin tummentumaa. Ulkopuolelle tehdystä avauksesta US-RA-8 havaittiin tuulensuojalevyn ulkopinnan lasikuituverkossa paikoin tummentumaa, joka voi olla kosteudesta peräisin.

*Hirren sisäpinnassa on paikoin tummentumaa, joka voi olla kosteudesta peräisin. Kuva on avauksesta US-RA-7.*

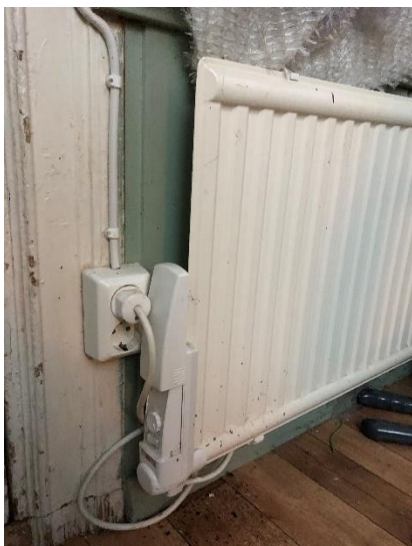
**Kuntoluokka: 2-3**

*Pistorasia*

Toimenpide-ehdotukset	Kustannusarvio	Muut tarkennukset
Pistorasioiden mahdollinen uusiminen	n. 1000 €	Saneerauksen yhteydessä

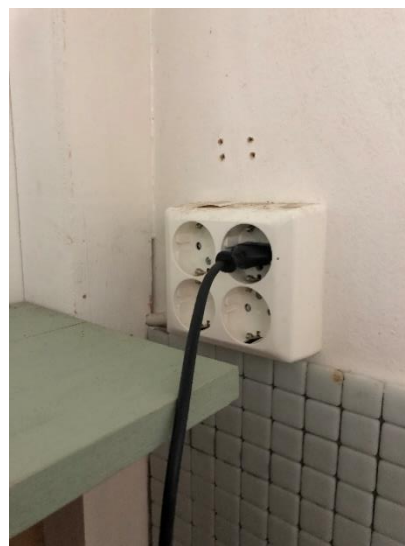
*Keittiön pistorasia*

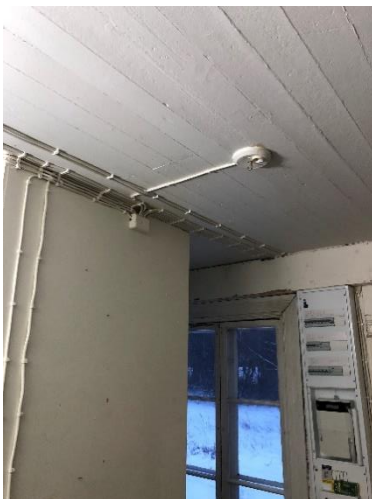
#### **Kuntoluokka: 1-2**

*Keittiön valaisinpistoke*

Toimenpide-ehdotukset	Kustannusarvio	Muut tarkennukset
Sisävalaistuskaapeleiden uusiminen	n. 1500 €	Saneerauksen yhteydessä
Kiinteiden sisävalaisimien uusiminen ja asentaminen	n. 500€	Saneerauksen yhteydessä

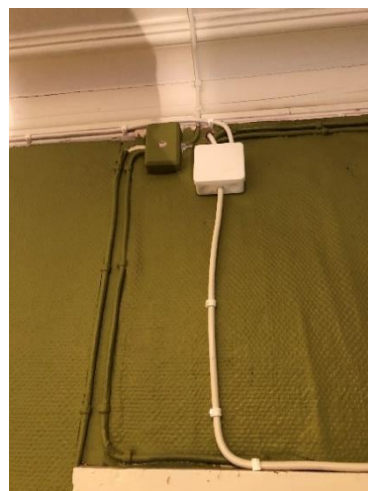
*Olohuoneen valaistuskaapeli on vanhempaa (kuvassa vihreä maalattu kaapeli)*

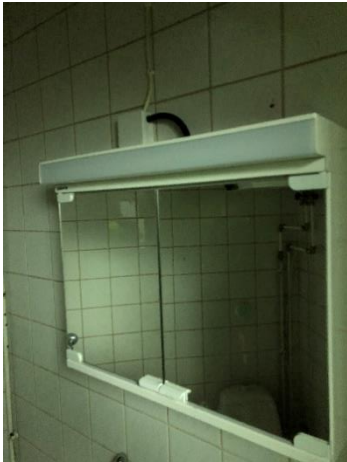
*WC-tilan peilivalaisin*

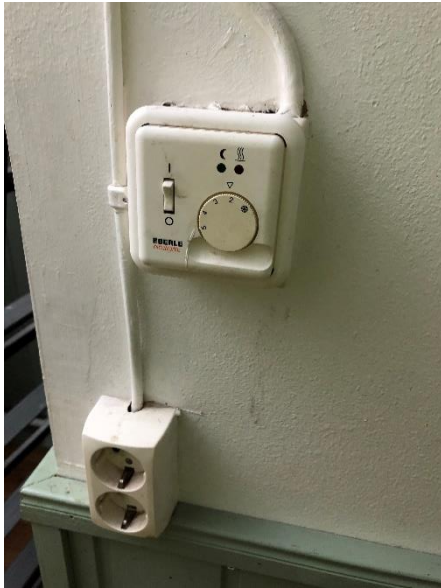
*Pesuhuoneen lattialämmityksen termostaatti*

Toimenpide-ehdotukset	Kustannusarvio	Muut tarkennukset
Lattialämmityksen uusiminen	n. 1000 €	Seuraavan saneerauksen yhteydessä
Termostaatin uusiminen	n. 100 €

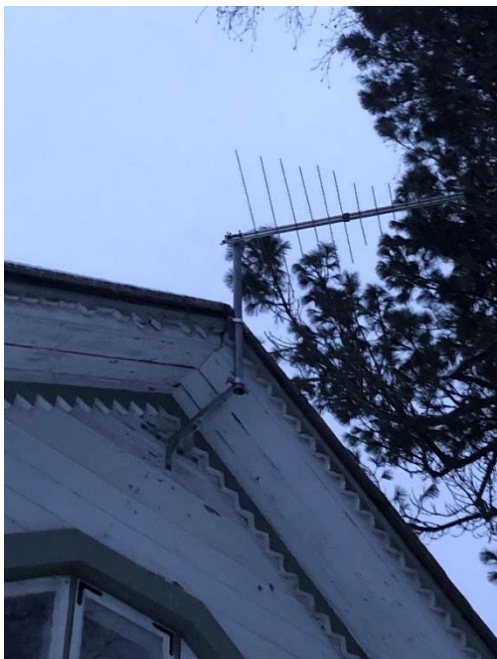
Antenni

**Kuntoluokka: 1**

Toimenpide-ehdotukset	Kustannusarvio	Muut tarkennukset
Antenniverkon uusiminen	n. 2000 €	Seuraavan saneerauksen yhteydessä

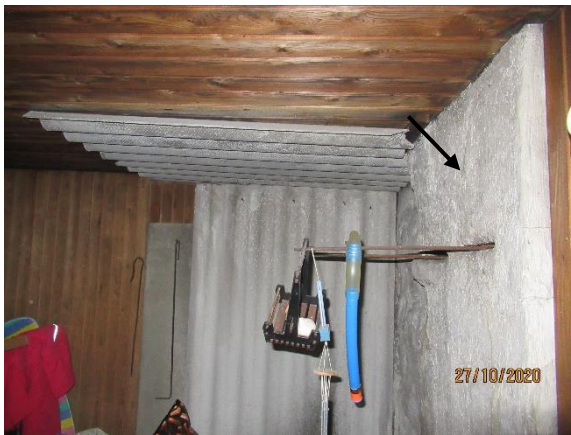
Näyte 2. Saunan hormin tasoite ei sisällä asbestia.

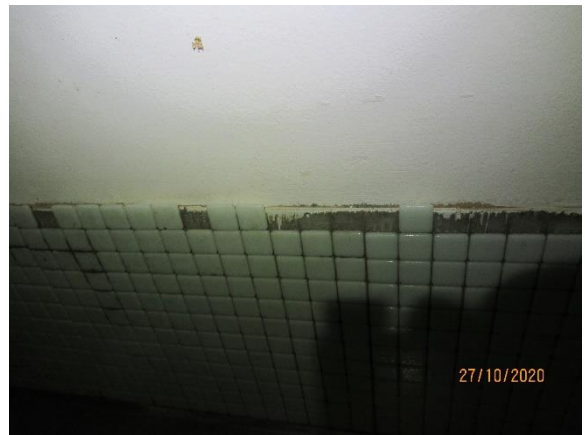
Näyte 3. Keittiön valkoisen seinälaatan kiinnitysliima ja saumalaasti ei sisällä asbestia. Laatta on uudemman laatoituksen takana.
