ALAPOHJAN LISÄLÄMMÖNERISTYS

TYYPILLISIÄ ALAPOHJA- RAKENTEITA

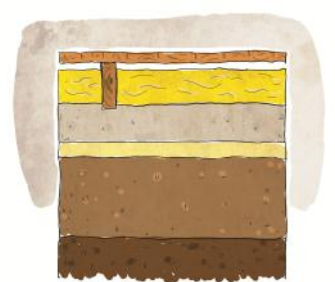
Maanvarainen
betonilaatta

Nykyisin pientalojen lattiota tehdään pääosin maanvaraisena betonilaattana, jossa laatan alla on lämmöneristyskerros ja täyttömää-aines.

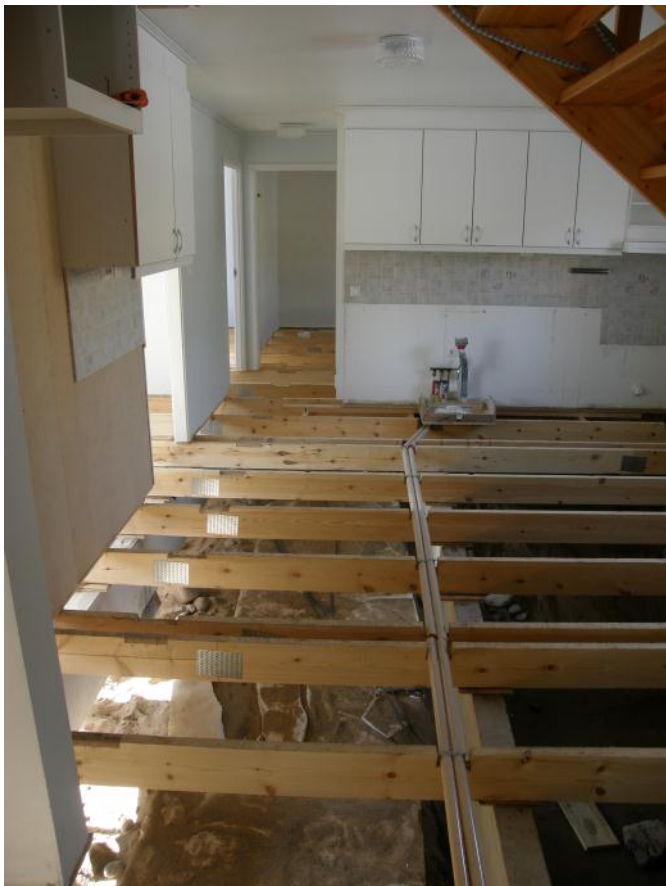
Vaurioituneen rossipohjan korjauksen yhteydessä parannettiin energiatehokkuutta vaihtamalla lämmöneristemateriaali tehokkaammaksi. Samalla rakennuksen tiiveys parani huomattavasti.

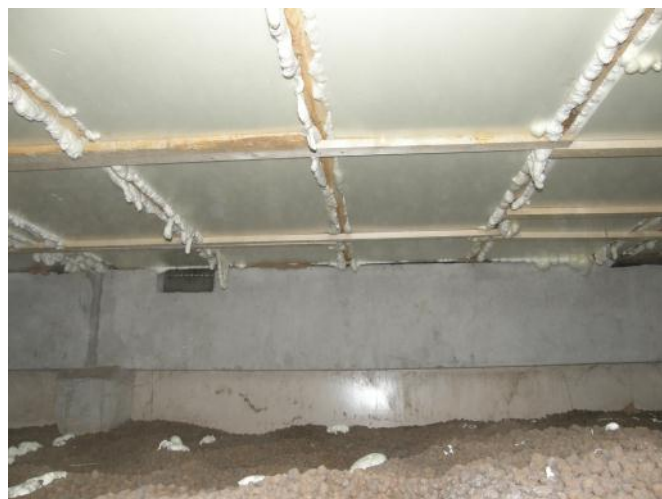
Kuva korjausten jälkeisestä tilanteesta ryömintätalassa. Ryömintätilan pohjalle lisätty myös lämpöeristävä kerros.
