# ALAPOHJAN LISÄLÄMMÖNERISTYS

pientalot

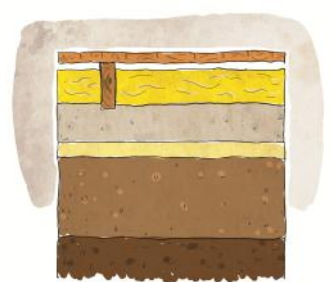
Maanvarainen  
betonilaatta

Nykyisin pientalojen lattioida tehdään pääosin maanvaraisena betonilaattana, jossa laatan alla on lämmöneristyskerros ja täyttömaa-aines.

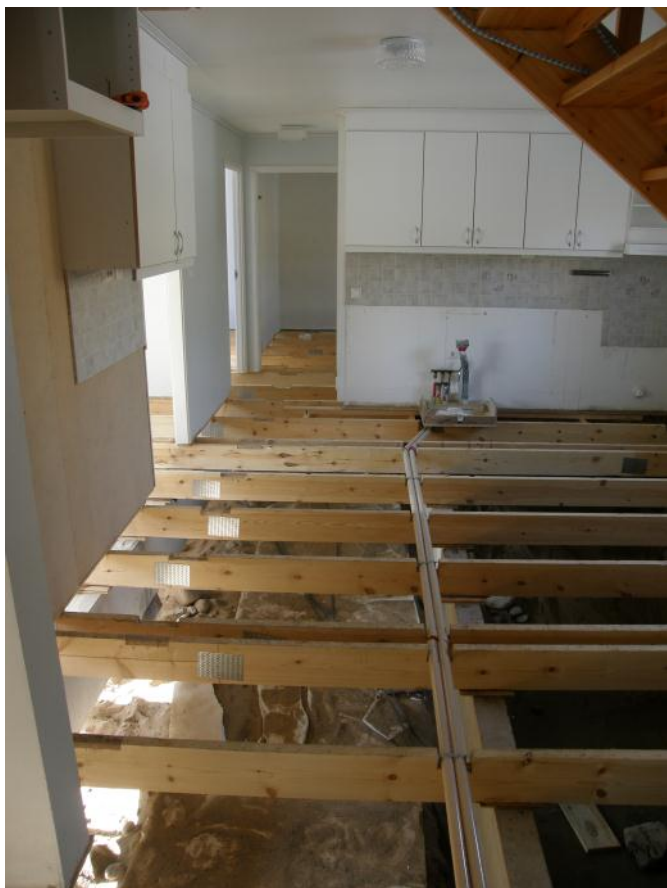
Vaurioituneen rossipohjan korjauksen yhteydessä parannettiin energiatehokkuutta vaihtamalla lämmöneristemateriaali tehokkaammaksi. Samalla rakennuksen tiiveys parani huomattavasti.

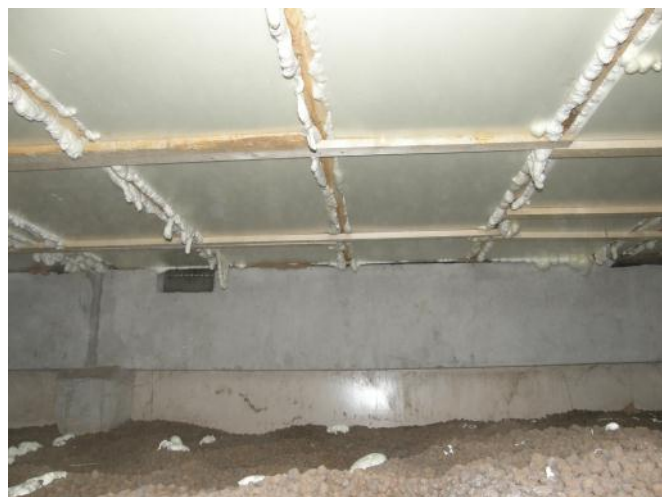
Kuva korjausten jälkeisestä tilanteesta ryömintätalassa. Ryömintätilan pohjalle lisätty myös lämpöä eristävä kerros.
