## SELVITYS OULUNSALON RAKENNETUISTA KULTTUURIYMPÄRISTÖISTÄ

Kulttuuriympäristöselvityksen ovat laatineet vuosina 2020-2021 arkkitehti, TkT Kaisa Mäkinen ja arkkitehti Noora Kela Sweco Ympäristö Oy:stä. Selvitys on tehty Oulun kaupungin toimeksiannosta.

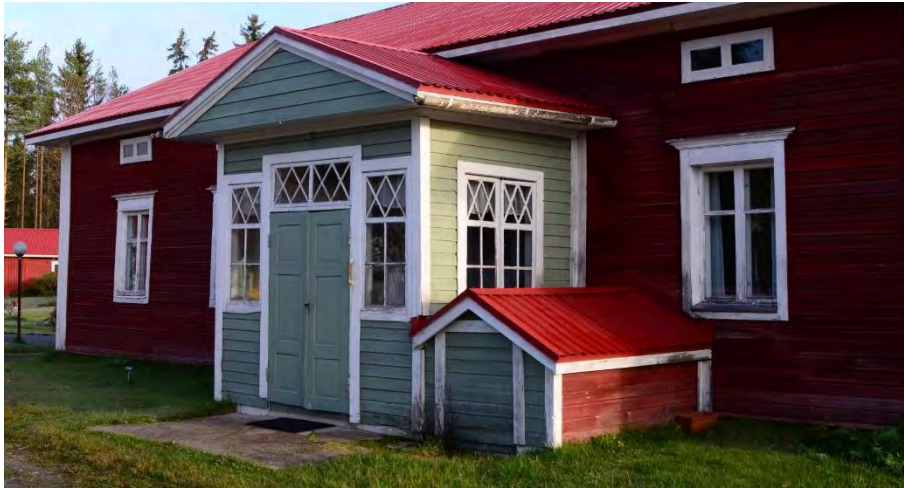
Kylänpuolen kylässä sijaitsevan Junkkosen asuinrakennuksen kuistissa on saman kaltaiset ruutuikkunat kuin Ala-Kaakisen kuistissa. Kuistin kulmia ei ole viistetty siten kuin mutterikuisteissa. Kuistin vieressä on kellariin johtava halssi. Kuistia on korostettu maalaamalla sen julkisivut eri värillä kuin asuinrakennuksessa.

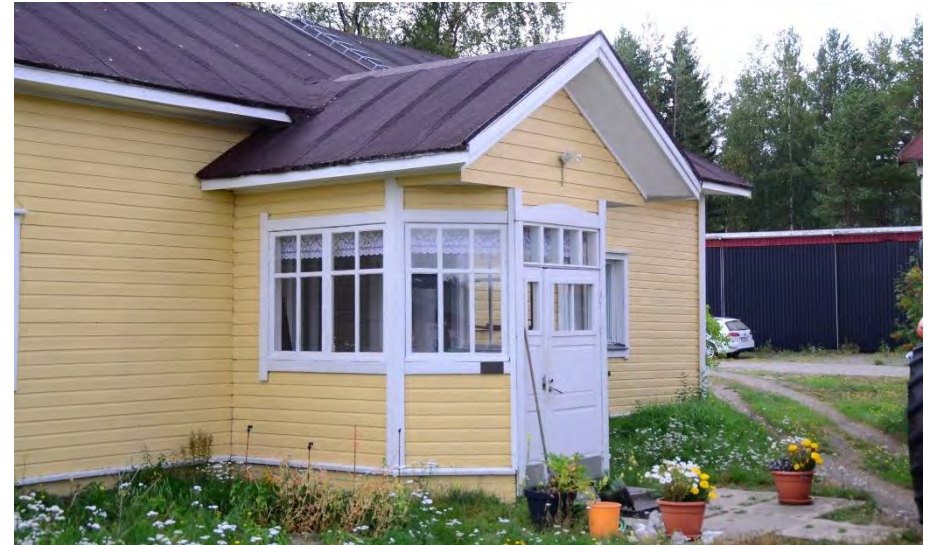
Kirkon vieressä sijaitsevan Kuivala-Lääkön kuisti.

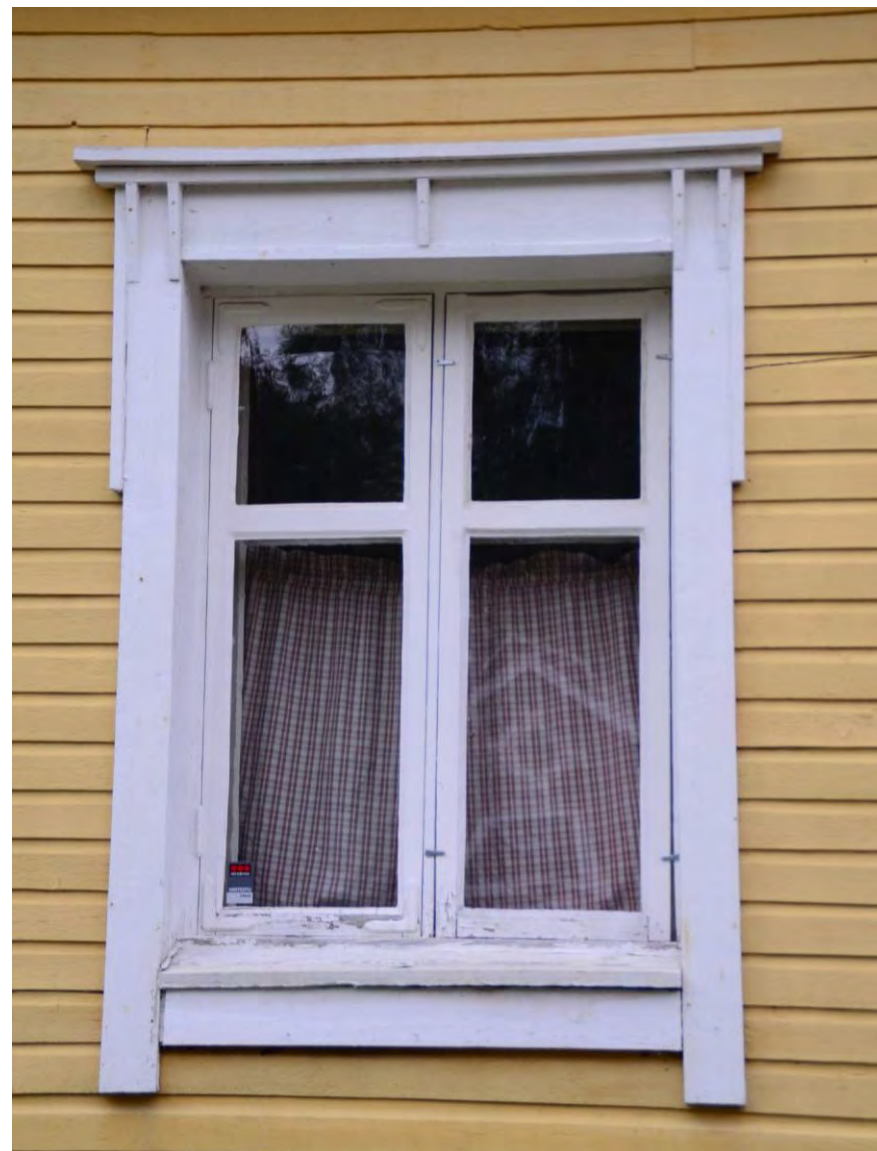
*Kukkosen ikkunoiden vuorilaudoissa on Ehnbergin ja Maksan kanssa saman kaltaiset mutta muodoltaan pelkistetyimmät koristeaiheet. Vuorilaudat lie jossain vaiheessa uusittu.*

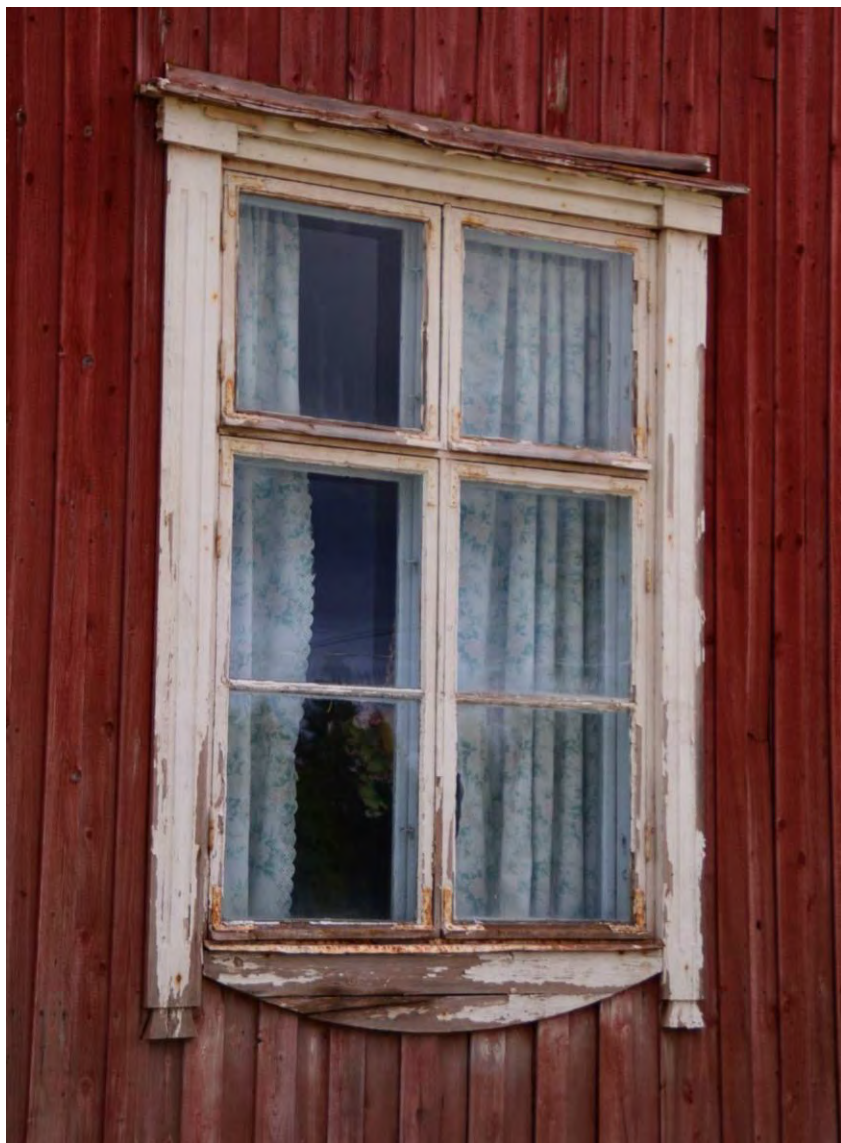
*Jaakolan ikkunoita kehystävät samanlaiset vuorilaudat kuin Varjakansaaren rakennuksissa. Ikkunat ovat vanhat, todennäköisesti alkuperäiset.*

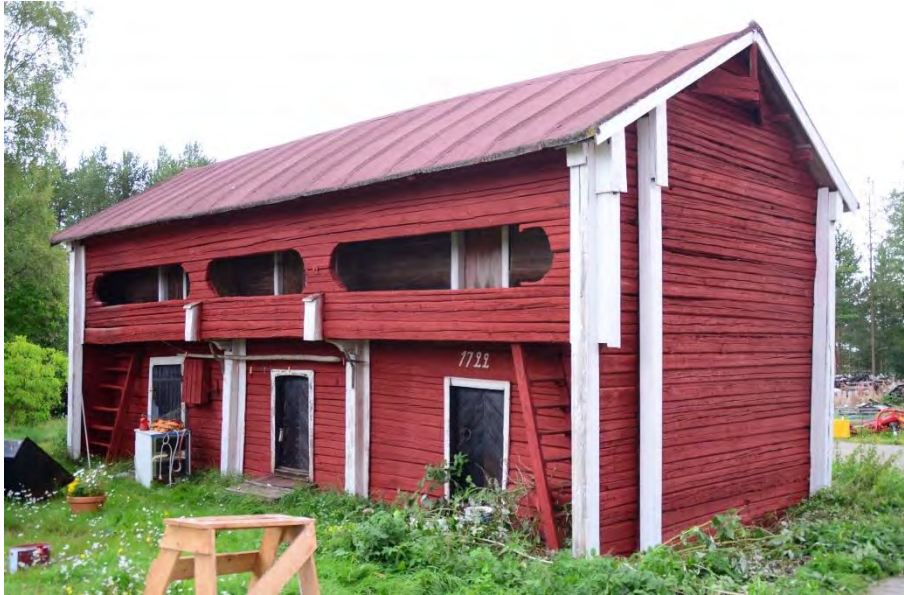
*Kuivala-Lääkön pihapiiriä rajaava luhtiaitta on rakennettu vuonna 1722. Keskellä ollut läpiajosola on rakennettu umpeen.*

Raumalan läpiajettava, rintasolallinen luhtiaitta on peräisin 1700-luvulta. Luhdin läpiajettavan solan takaosa on laudoitettu umpeen. Kuivala-Lääkön pihapiirissä sijaitseva kaksikerroksinen, kolmiosainen puohi/luhtiaitta on vuodelta 1722. Rakennusten rajaamaan, suojattuun neliöpihaan on aikanaan kuljettu läpiajettavan puohin keskiosan kautta. Lassilan luhtiaitta on rakennettu vuonna 1724. Helasen pihapiirissä sijaitseva luhtiaitta on läpiajettava.

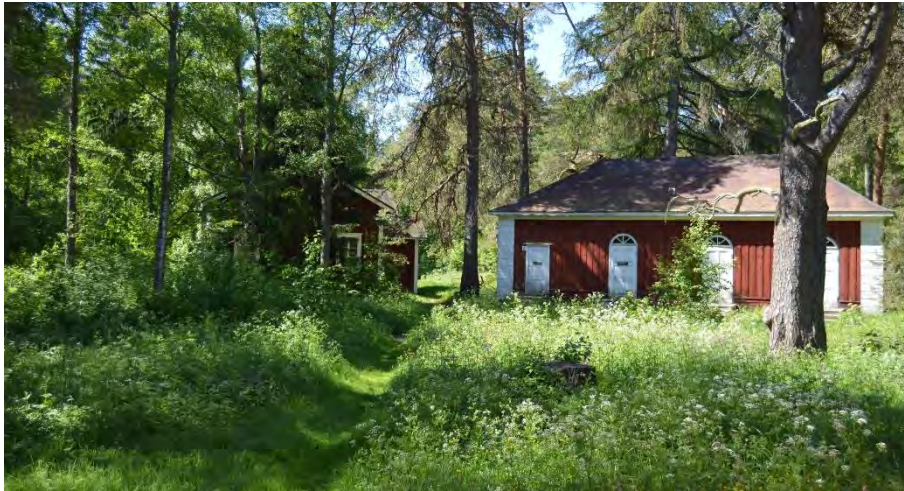
*Sahan konttorin pihapiirissä on aumakattoinen ulkokuonerakennus, jossa on käymälät. Taustalla näkyy Varjakan vanhin säilynyt rakennus, joka on siirretty Pudasjärven Petäjäkankaalta vuonna 1899. (Kuva Oulun kaupunki).*

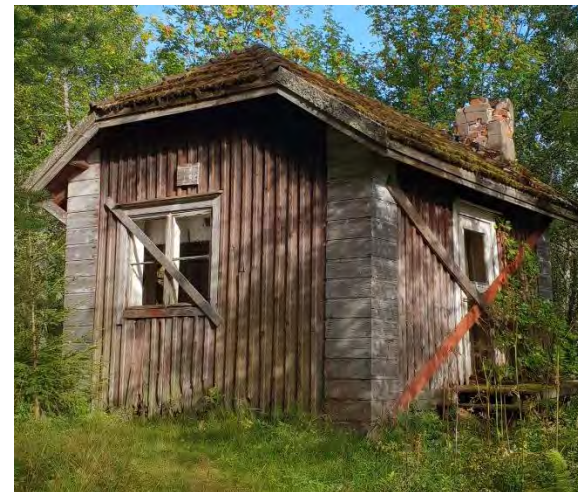
*Saunarakennus. Rakennuksessa on samanlainen päädyistä aumattu katto kuin asuinrakennuksissa. (Kuva Oulun kaupunki).*

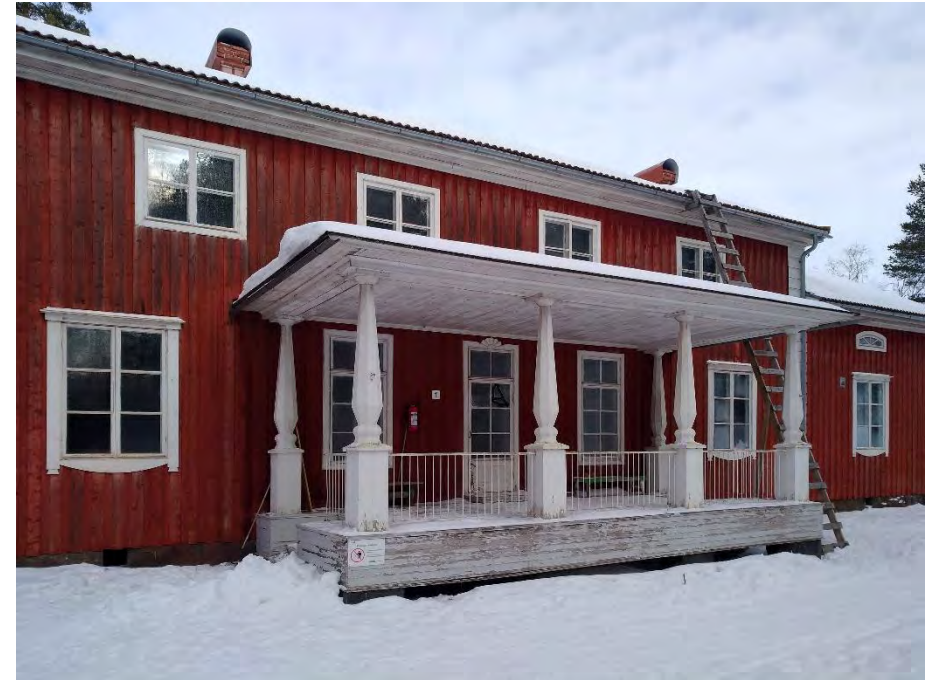
*Varjakan sahan konttorirakennus. Arkkitehti Harald Andersinin Varjakkaan suunnittelemat ko-  
meat, tyyliltään 1920-luvun pohjoismaista klassismia edustavat rakennukset ovat toimineet  
Oulunsalossa esikuvina. Saman kaltaisia tyylipiirteitä näkee edelleen muutamissa alueen ra-  
kennuksissa.*

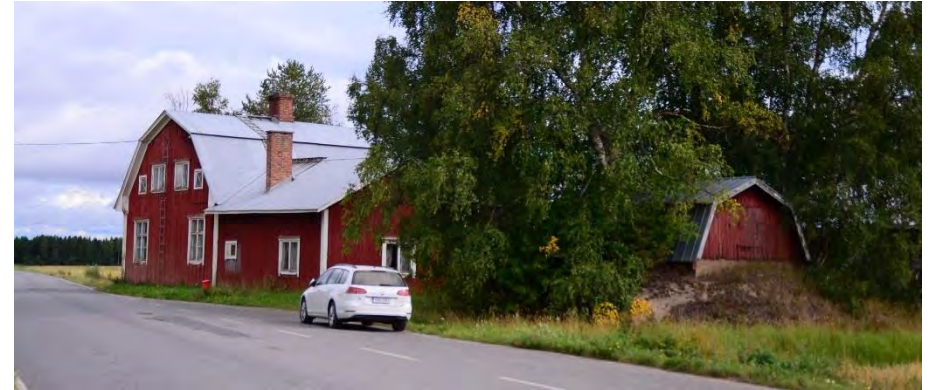
*Asuinrakennus ja maakellari. Asuinrakennus sijaitsee näkyvästi Salonpääntien varressa. Se erottuu sekä sijaintinsa että ulkoasunsa puolesta maamerkkikohteena.*

Myös talousrakennuksissa on klassismiin viittavia piirteitä. Maakellarissa on asuinrakennuksen kanssa saman kaltainen korkea mansardikatto.

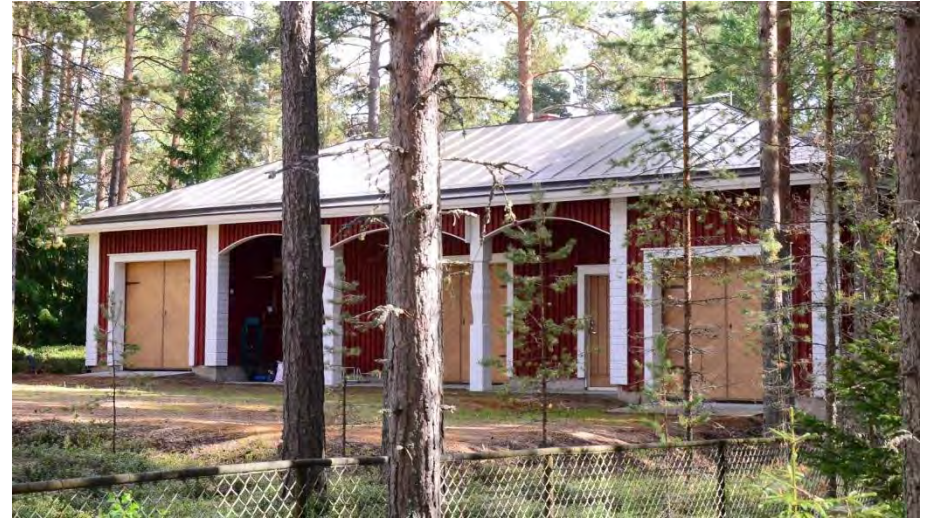
*Aarnelan ulkorakennus.*

Varjakan huvila-alueeseen kuuluvan Aarnelan huvilan ulkorakennus edustaa tyyliltään 1920-luvun klassismia. Rakennuksessa on peltikatteinen aumakatto. Pihan puolella julkisivun keskellä kattoa kannattavat veistetyt pilaarit. Rakennuksen nurkkia korostavat leveät nurkkapilasterit. Julkisivut on maalattu punaisiksi, listat ovat valkoiset ja ovet okrankeltaiset. Rakennuksen ulkoasu on hyvin säilynyt.

Aarnelan ulkorakennus on ulkoasultaan hyvin samankaltainen kuin Varjakansaassa sijaitseva tallirakennus.

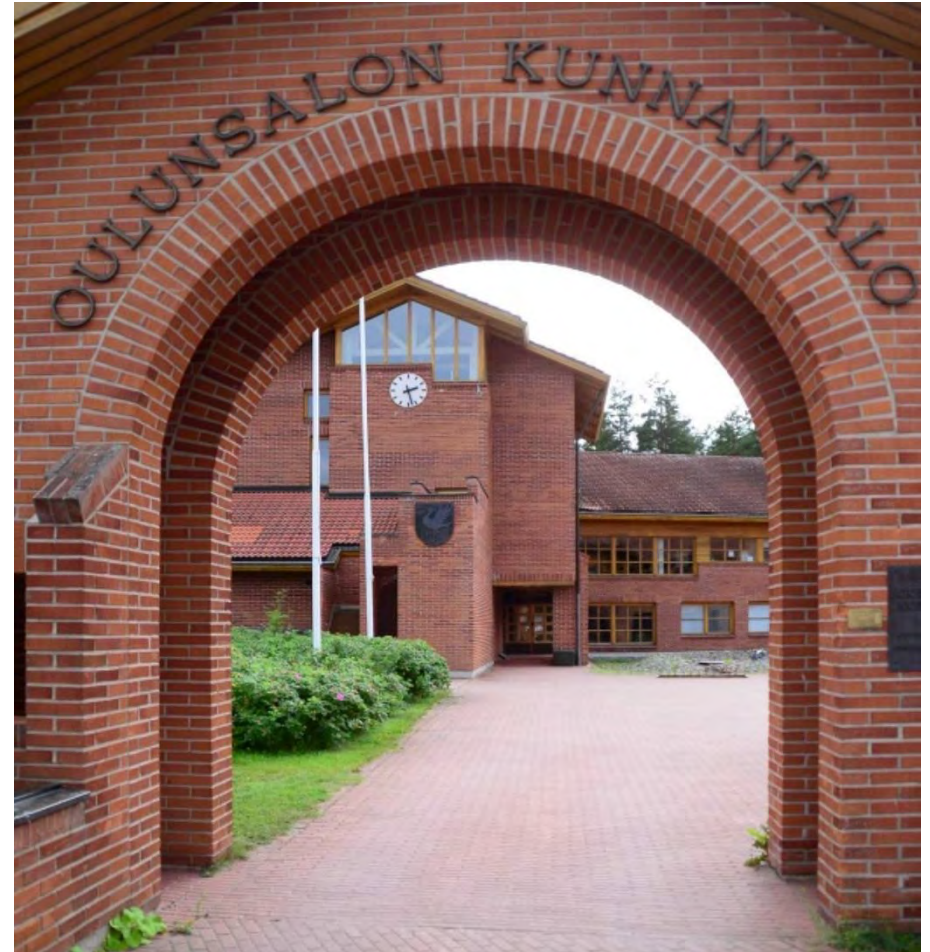
*Oulunsalon kunnantalon tilat kiertyvät sisäpihan ympärille. Pihalle on kulku portin kautta.*

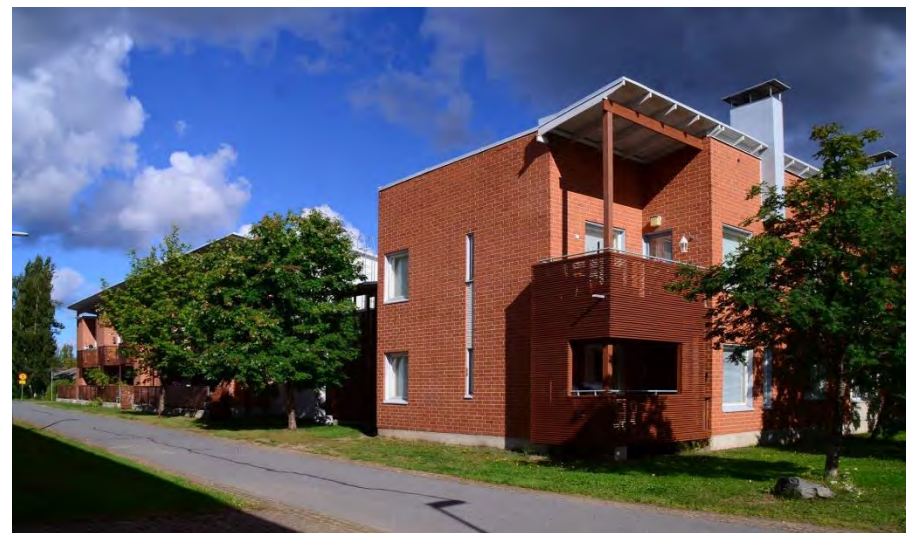
*Rakennusten ulkoasua hallitsevat muurimaiset punatiilijulkisivut.*

Kaksikerroksiset asuinrakennukset muodostavat umpikorttelin. Ne rajaavat keskelleen suojaisan korttelipihan. Rakennusten arkkitehtuuri korostaa sisäpihan suojaisaa luonnetta – korttelin ulkopuolelle avautuvat punatiiliset julkisivut ovat selkeäpiirteiset ja muurimaiset, sisäpihan puolella lautaverhoillut ja vaaleiksi maalatut julkisivut ovat keveämmät ja elävämmiin jäsennellyt. Portaikat, katokset, parvekkeet ja sivukäytävät liittävät asunnot sisäpihaan. Korttelin ulkopuolen ja sisäpuolen välinen eroavaisuus hahmottuu korttelissa omaleimaisena erityispiirteenä.

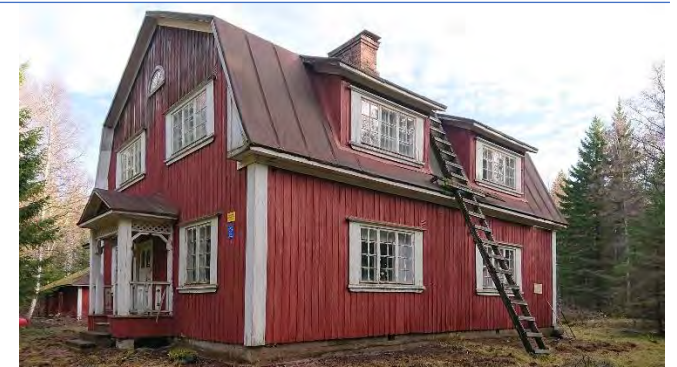
*Pyydyskarin asuinrakennus, taustalla näkyy aumakattoinen talousrakennus. (Kuva Leea Nieminen).*

Nykyään Pyydyskarissa on suuri mansardikattoinen asuinrakennus, aumakattoinen talousrakennus ja pieni satulakattoinen sauna. Kookas, komea asuinrakennus edustaa tyyliään koristeellista 1920-luvun klassismia. Rakennuksen alkuperäinen asu on hyvin säilynyt. Eri-tyyppispiirteinä erottuvat koristeelliset avokuistit, ullakko-kerroksen lapekattoiset poikki-päädyt ja pikkuruutuiset, leveiden listojen kehystämät ikkunat. Pieni sauna lie-nee uudempaa perua.
