| 2.1 Uimarannan nimi | Lämsänjärven uimaranta |
| 2.3 Uimarannan ID-tunnus | FI 151564001 |

Liite 1. Kartta Lämsänjärven alueen hulevesijärjestelmästä

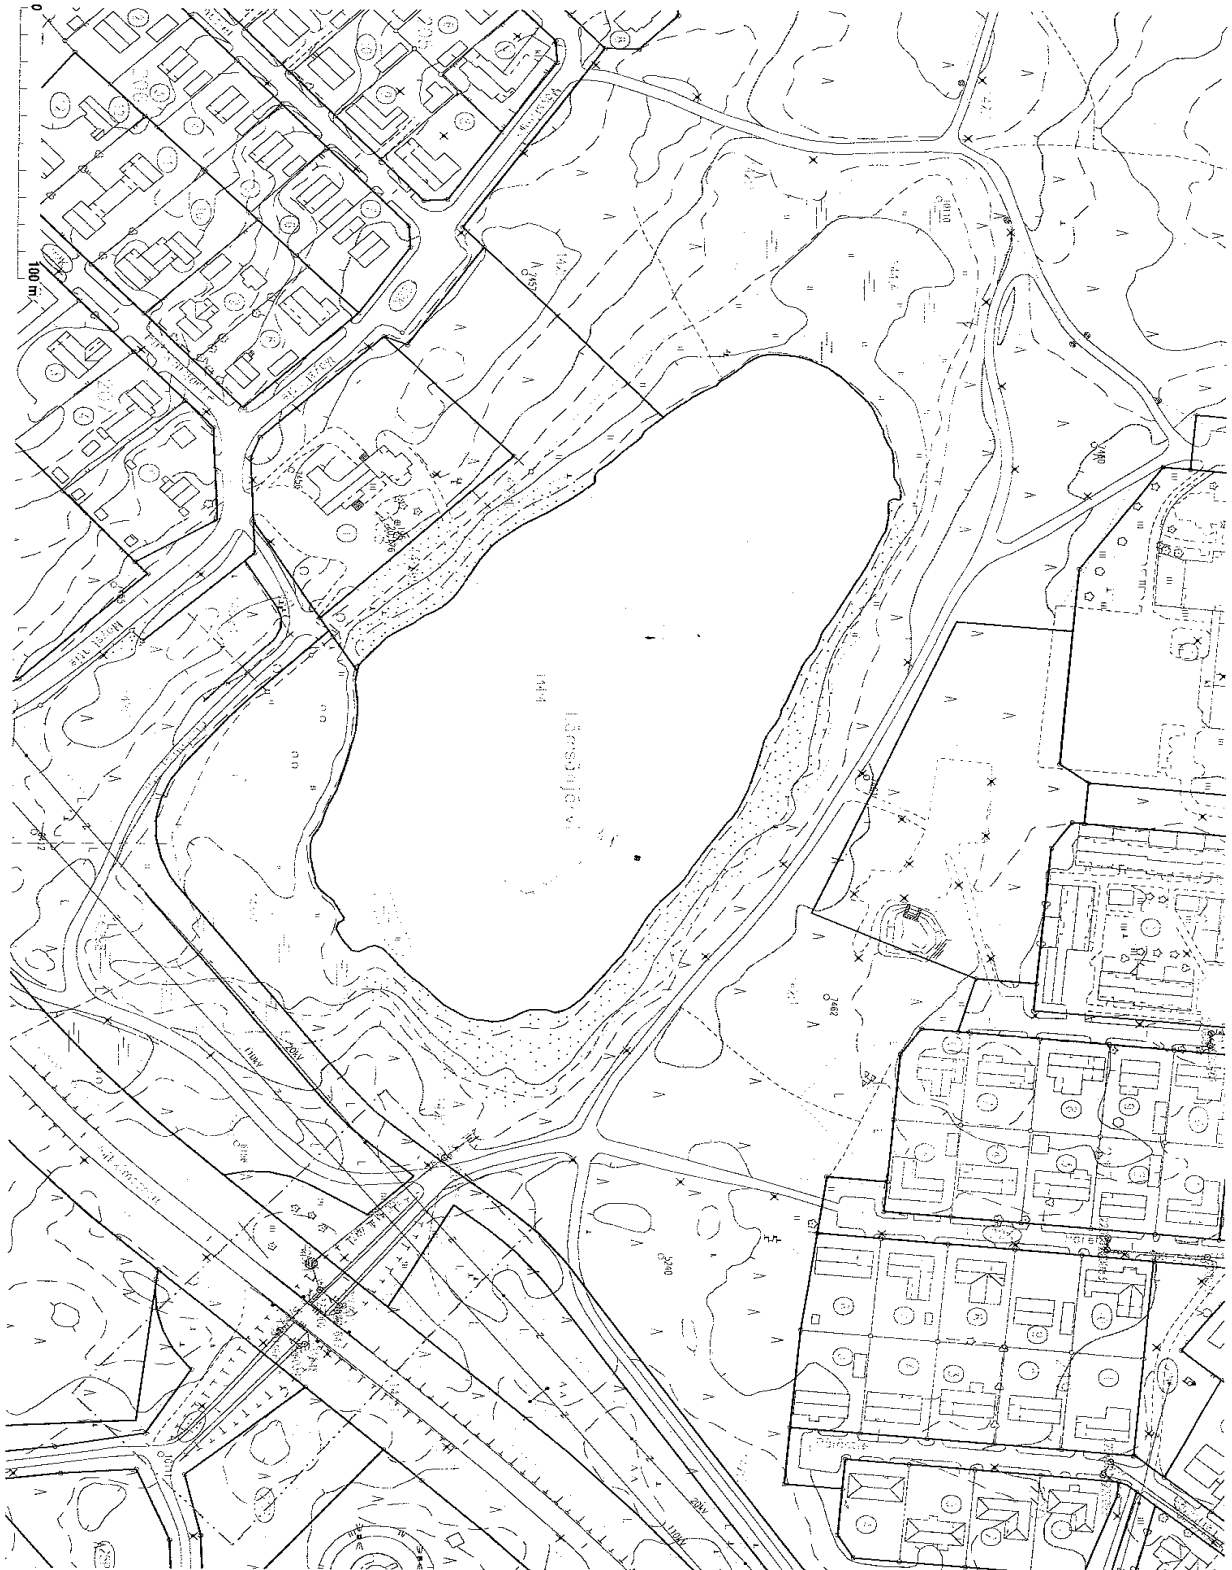
| 6.2 Hulevesijärjestelmät | Liite 1. |
