OULUN KAUPUNKI
RAKENNUSHISTORIASELVITYS

LUNDMANIN HUVILA (HIETASAARENTIE 7)

HUVILA ON TUNNETTU MYÖS NIMILLÄ FELLMANIN HUVILA, RAVANDERIN HUVILA, NURRON HUVILA / NURRON TALO JA MERENKÄVIJÖIDEN MAJA

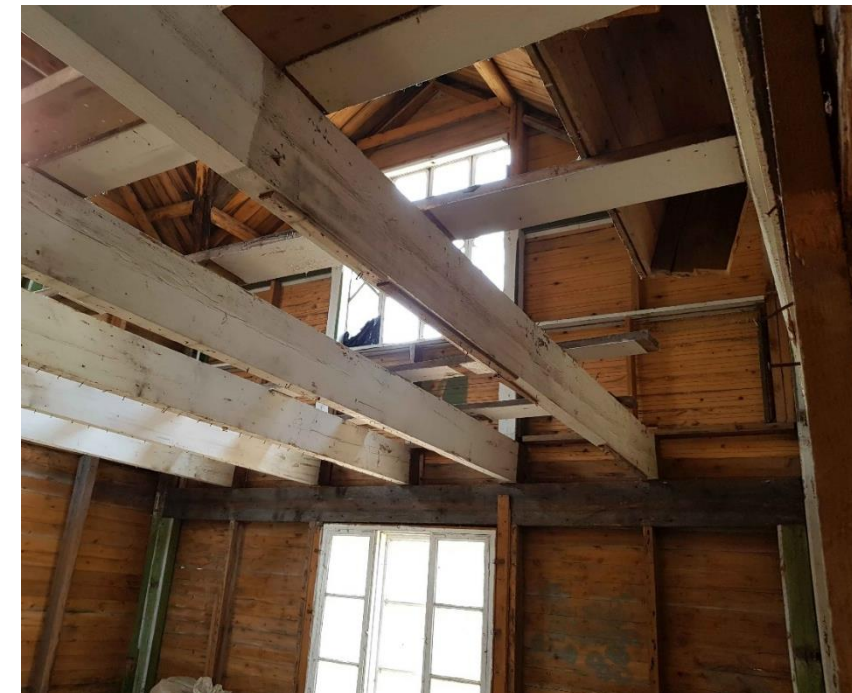
Sisällä eteläjulkisivulla itäpuolen päädyssä näkyy ullakkokerroksen kohdalla uudempaa, taustaltaan uritettua ulkoverhouslautaa.

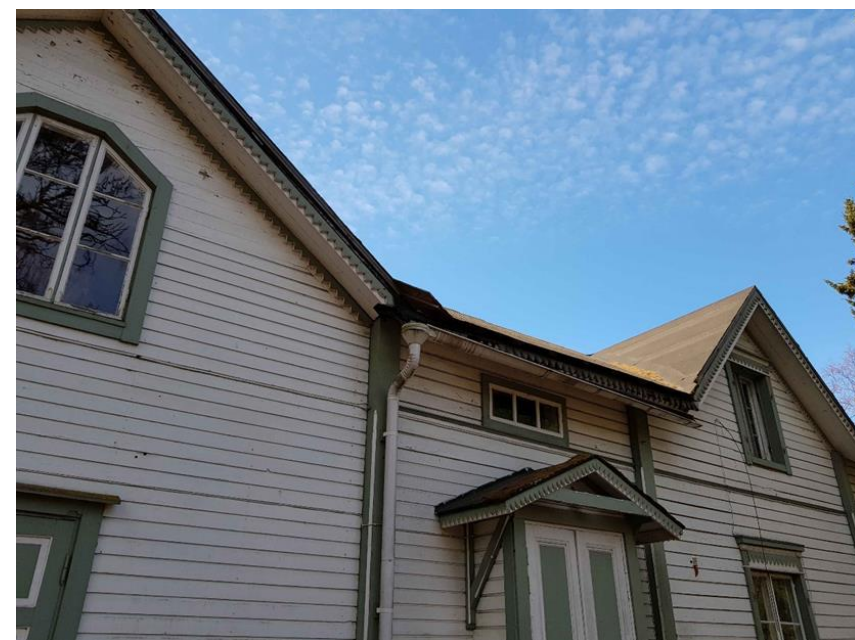
Pohjoisen puoleisella julkisivulla näkyy useaa eri levyistä verhouslaudaa. Itäpäädyssä räystään alla on vanhaa, sileäpintaista verhouslaudaa. Pääsisäänkäynnin yläpuolella on alun perin ollut katos. Sen alle on rakennettu myöhemmässä vaiheessa pieni umpikuisti.

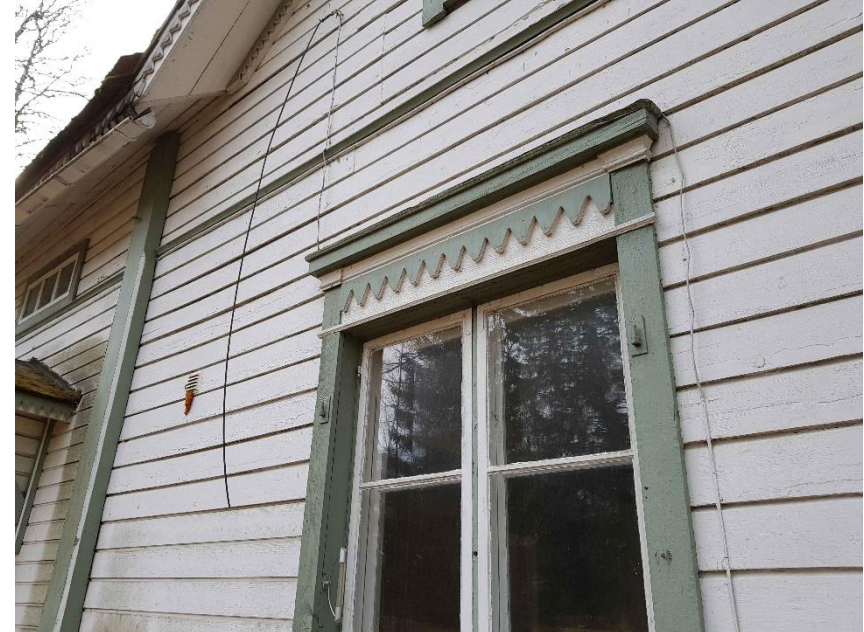
Rakennukselle luonteenomainen yksityiskohta ovat sahalaitakuvioiset koristelilat.

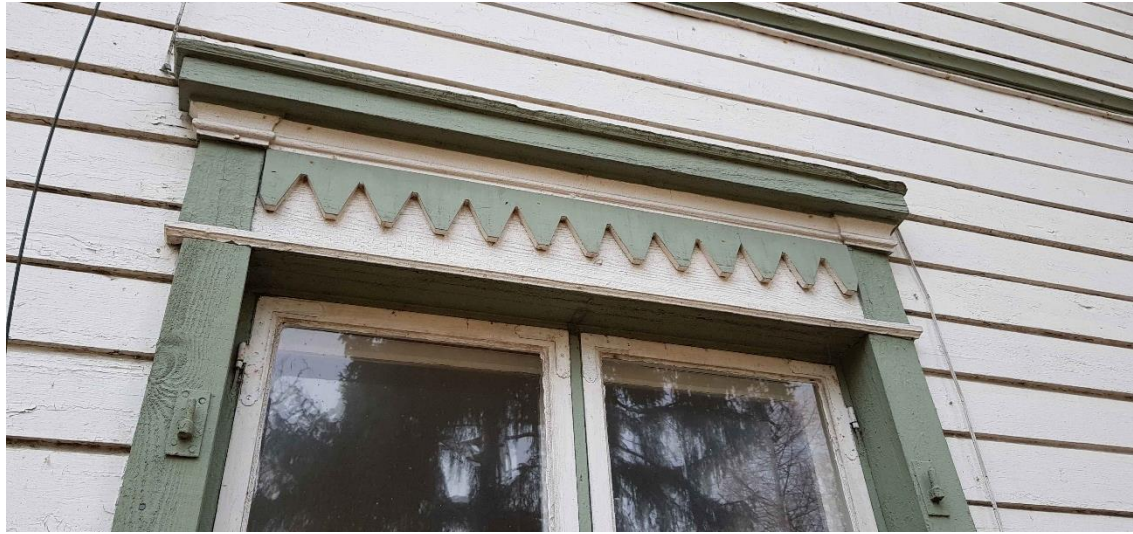
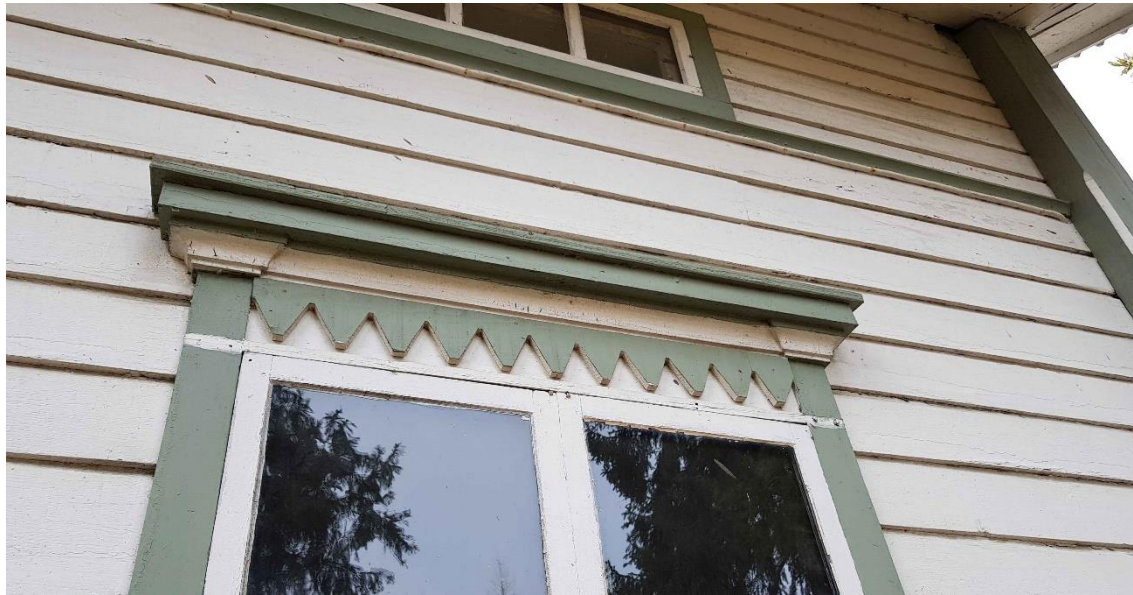
Ikkunoita kehystävissä koristelistoituksissa on hienoisia eroavaisuuksia eri puolilla rakennusta, mikä kertoo aikojen mittaan tehdyistä korjauksista. Salin ikkunassa (kuva ylhäällä) sahalaitakoristeen yläpuolella on erilainen koristelista kuin keittiön ikkunassa (kuva alhaalla).

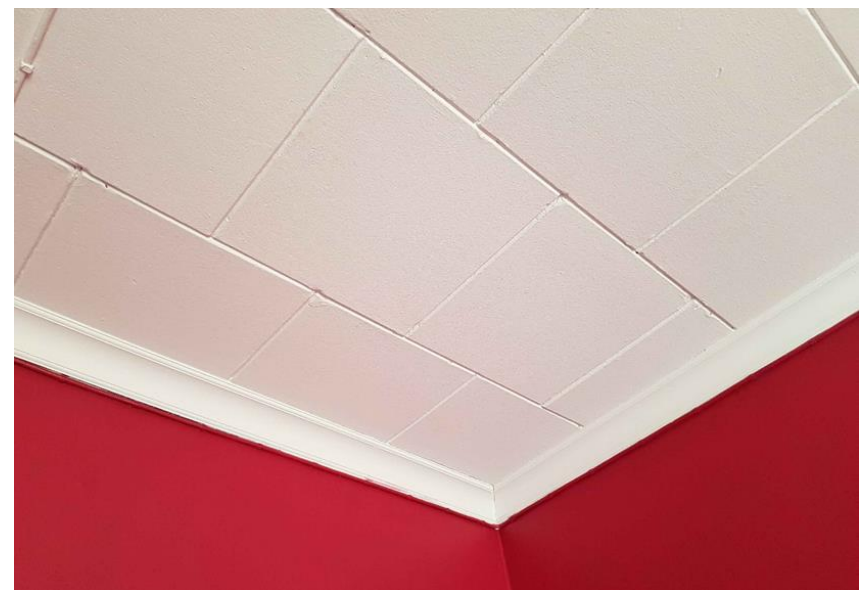
Kamarissa on peltikuoriuuni. Katossa on haltex-levyt, seinät on maalattu, lattiassa on muovimatto. Kattolistat lienee jossain vaiheessa uusittu vanhaan tyyliin sopiviksi.

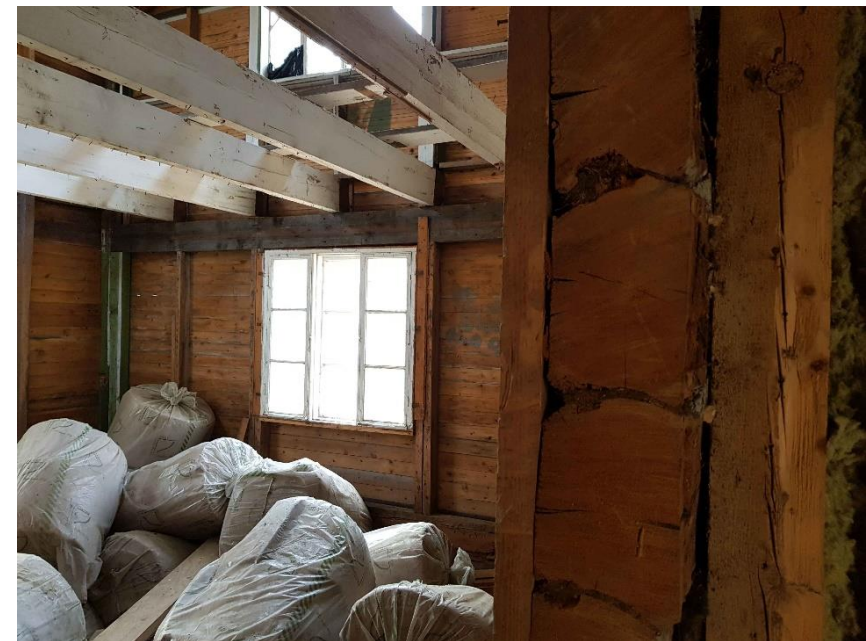
Rakennuksen itäpäädyssä sijaitsevan huoneen pintarakenteet, seinissä olleet eristeet, välipohja ja alapohjarakenteet on purettu.

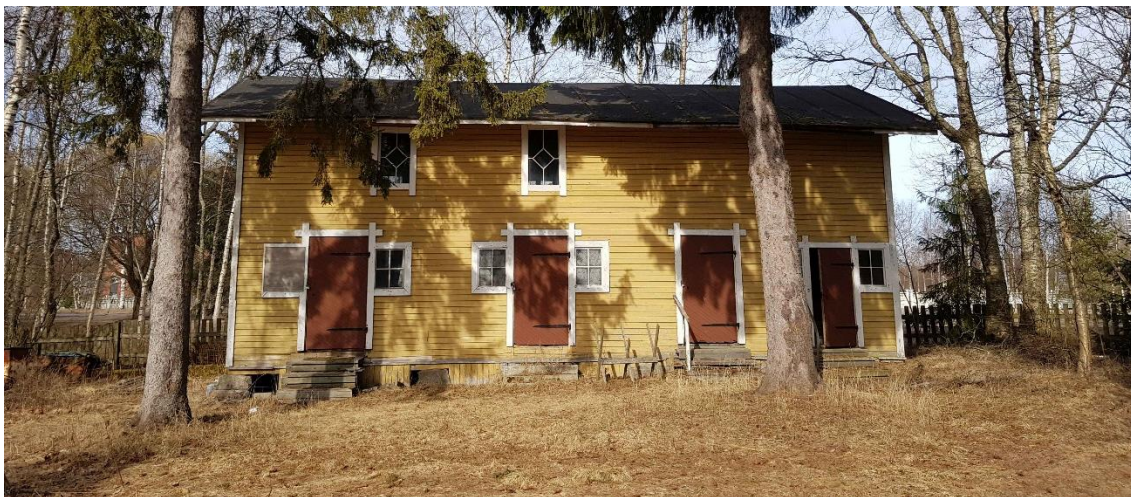
Julkisivu itään pihan puolelle. Rakennuksen eteläpäässä on kolme vierekkäistä varastoaittaa, pohjoispäässä on huussi. Erityispiirteinä rakennuksessa erottuvat pikkuruutuiset ikkunat ja oviaukkoja kehystävät kulmistaan ristikkäiset vuorilaudat.

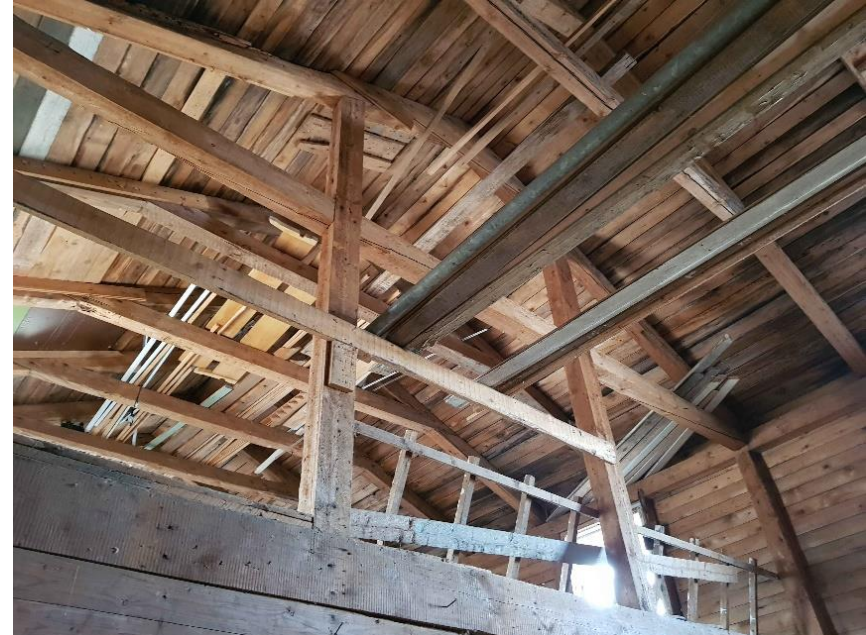
Aittarakennuksen yläkerta on avointa tilaa.
