VESIKATON
KORJAUSRAPORTTI

HIETASAARENTIE 7

Hietasaarentie 7, 90500 OULU

TILAUSNUMERO: 21010376

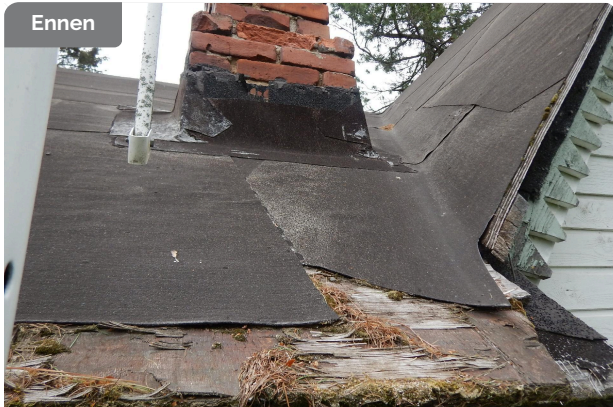
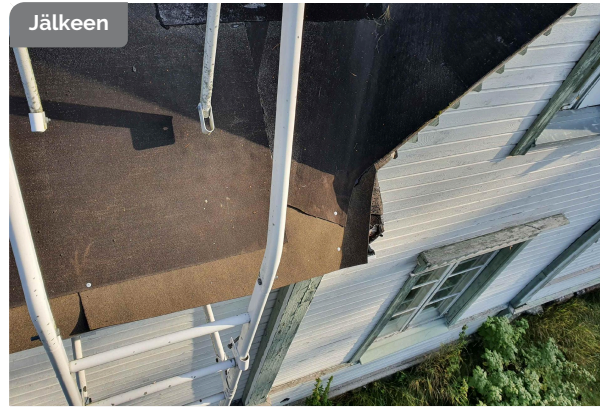
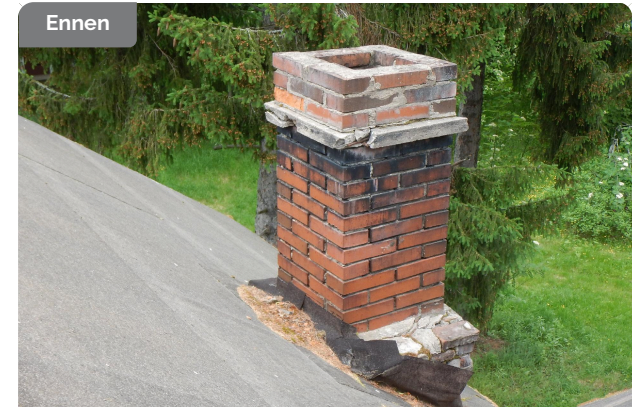
TOIMENPIDE 1

Kaikki alaräystäät kierretty lisäkermillä. Syöksytoria ei asennettu. Kulmiin rakennettiin kermistä "ulosheittäjä"

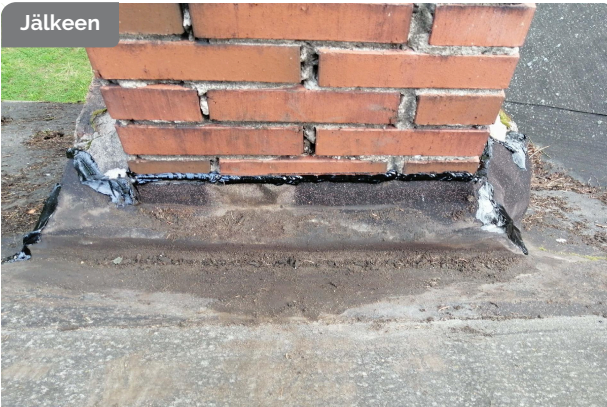
Kahden piipun taukset putsattu ja tiivistetty bitumimassalla.

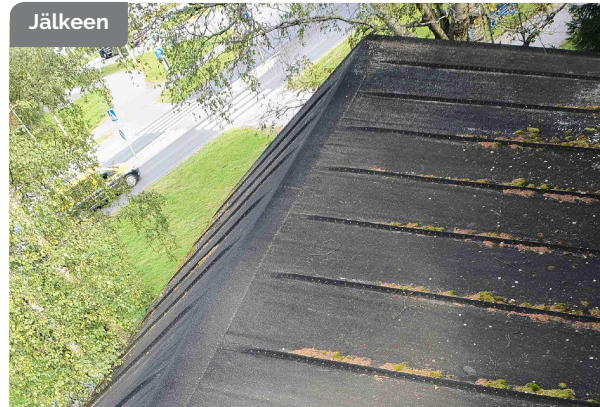
Piha rakennus katselmoitiin silmämääräisesti. Katolla runsaasti sammalta. katteessa ei havaittu reikiä tai suuria puutteita. Kermi elinkaarensa lopussa.
