Pihtakuja 1, Huovisen leipomo  
Rakennuksen ominaispiirteiden selvitys (ROS)

Pihtakuja 1, Huovisen leipomo  
Rakennuksen ominaispiirteiden selvitys (ROS)  
2024-2025

Selvitys laadittu  
Lokakuu 2024 - helmikuu 2025

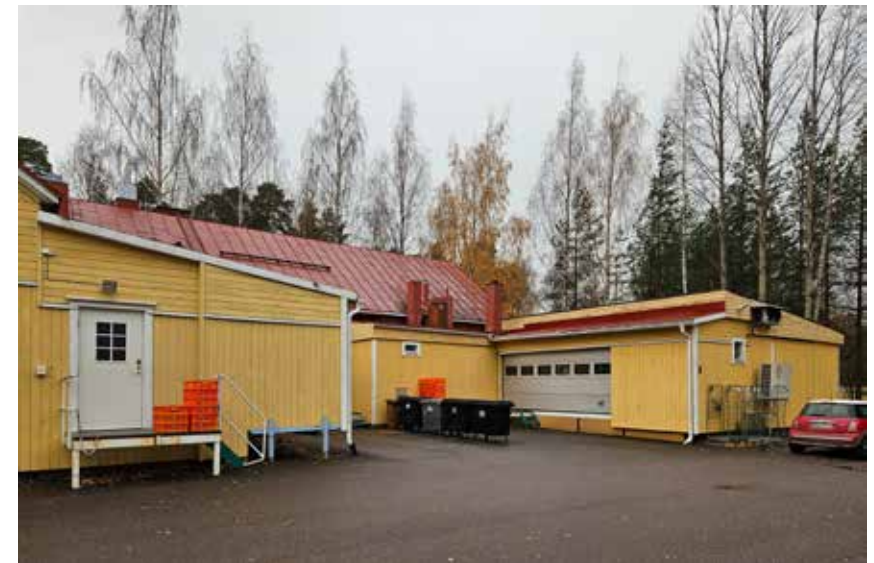
Kuva 42. Rakennuksen sisäpihaa

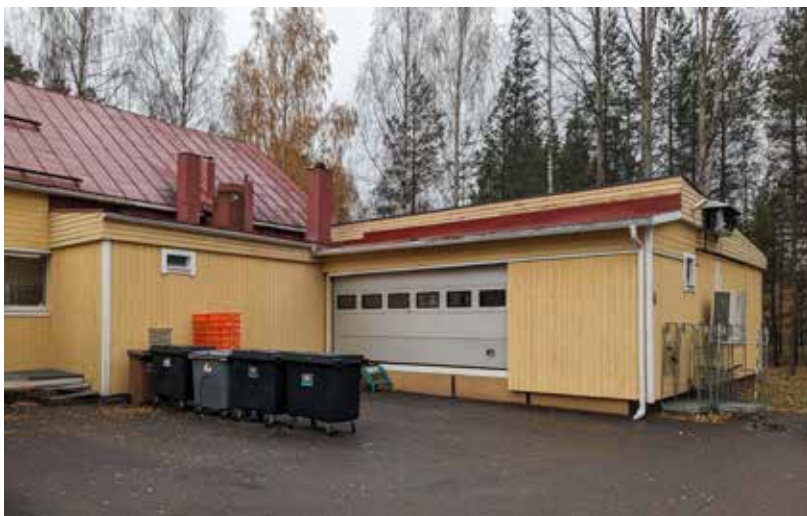
Kuva 49. Sisäpihan laajennuksia.

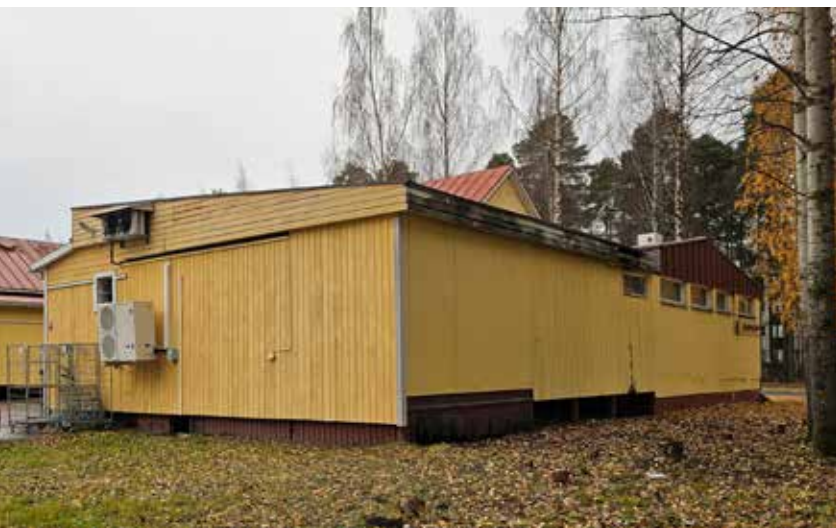
Kuva 52. Rakennuksen pohjoispään julkisivuissa on pystyverhous, lautaverhottuja Huurre-elementtejä sekä rappaista.

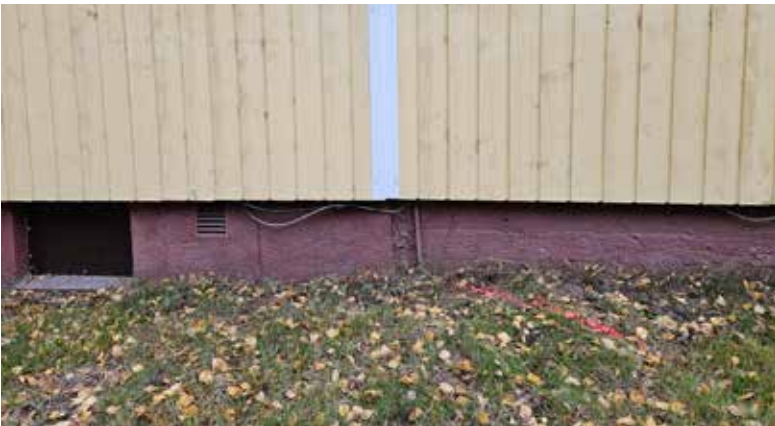
Kuva 56. Vanhan ja uudemman sokkelin liitoskohta. Toisen laajennuksen sokkeli on rakennettu kevytbetonista.

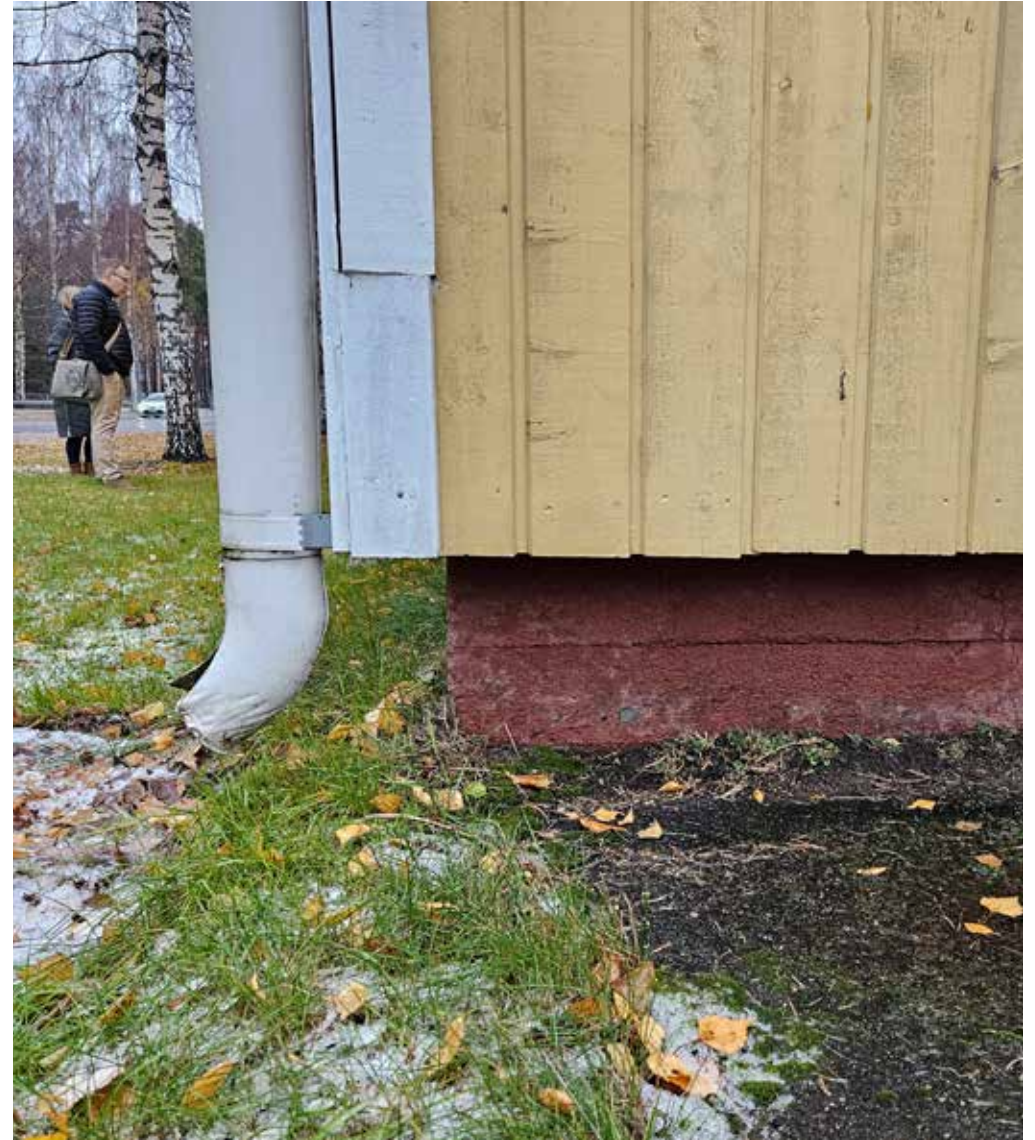
Kuva 57. Vanhimman osan lautamuottisokkeliä.

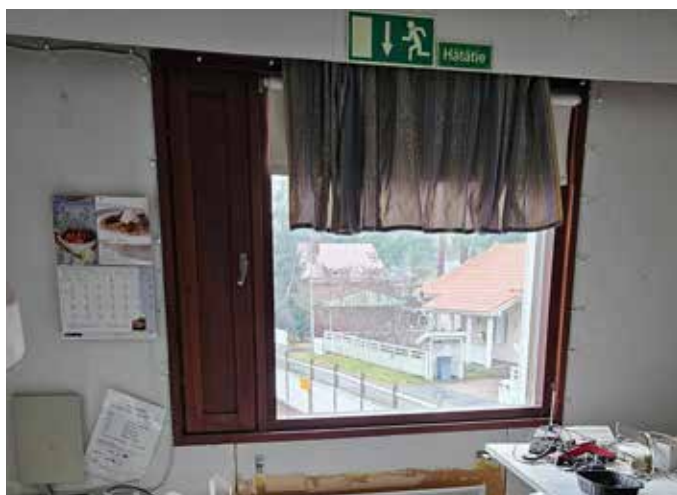
Kuva 65. Ullakkohuoneen ikkuna. Se on ollut varatiekäytössä oletettavasti siitä saakka kun portaikko poistettiin kylmähuoneen tieltä.

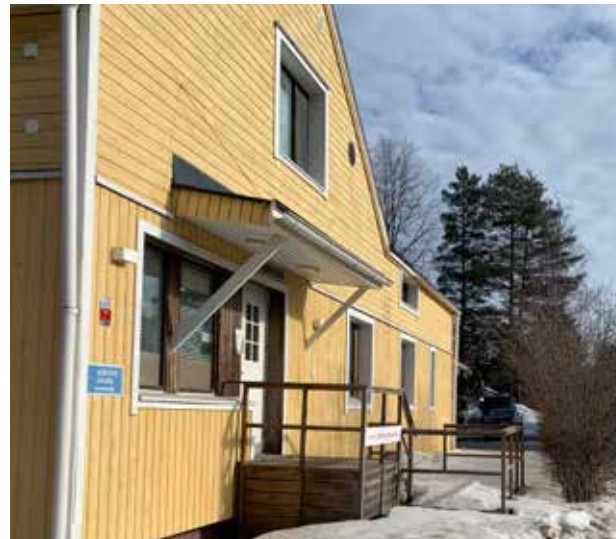
Kuva 74. Vanha sisäänkäynti muutettu palvelemaan kesäaikaan käytössä olevaa terassia.

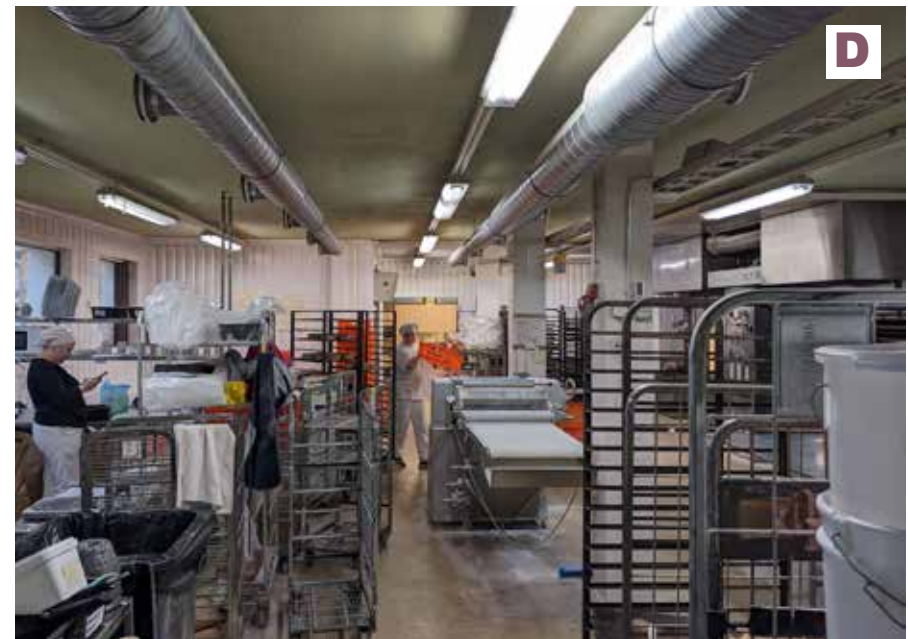
Kuva 80. Leipomosali.

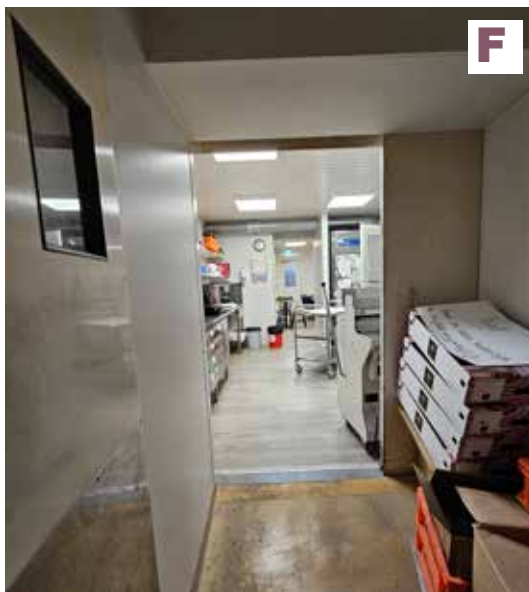
Kuva 83. Sokkeloisia leipomon tiloja.

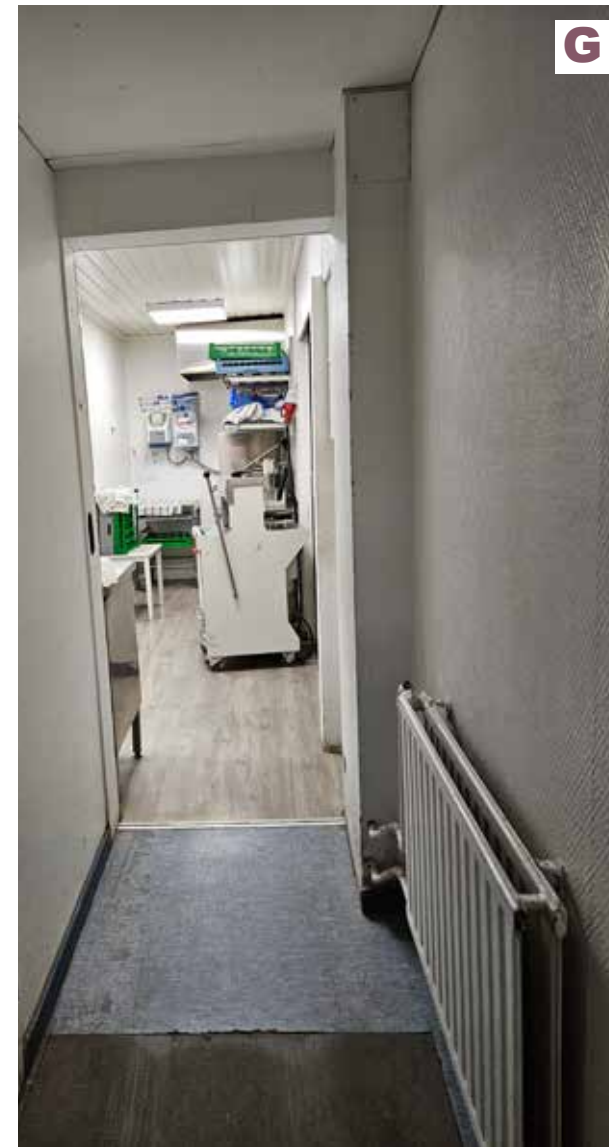
Kuva 85. Kapea rullakkovaraston käytävä.

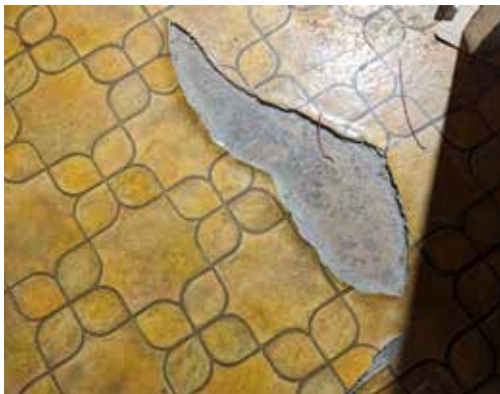
Ullakon asunnoissa ja käytävillä on useita erilaisia muovimattoja sekä käytössä pahasti kulunutta ja revennyttä linoleumimattoja. Seiniät on pääasiassa verhoiltu maalatulla vanerilevyllä. Katossa on puukuviotua sisustuslevyä ja maalattuja ponttilevyjä. WC- ja pesutiloissa on levypintaisia maalattuja sekä laatoitettuja seiniä ja lattioissa kuusikulmaista klinkkerilaattaa. Ullakon vesikalusteet ja sähkövarusteet ovat alkuperäisiä ja käytössä kuluneita.

Kuva 86. Ullakkoasunnon muovimattoa.
